青木歩道橋桁ずれに対する連続化構造での復旧について

近畿地方整備局 兵庫国道事務所 管理第二課 (〒650-0042兵庫県神戸市中央区波止場町3番11号)。

国道43号青木歩道橋は、供用後50年以上経過した国道を南北及び東西に横断する歩道橋であり、単純箱桁、2径間連続I桁、単純I桁から構成され、単純箱桁に溶接されたフック構造により2径間連続I桁並びに単純I桁が支持されている。令和元年11月、フックが破断し、単純箱桁と単純I桁間に段差が生じた。全国で施設の老朽化が進むなか、本歩道橋と同様にフック構造を有する施設が多数存在するため、再発防止の一助となることを期待し、補修方法を一事例として報告する。

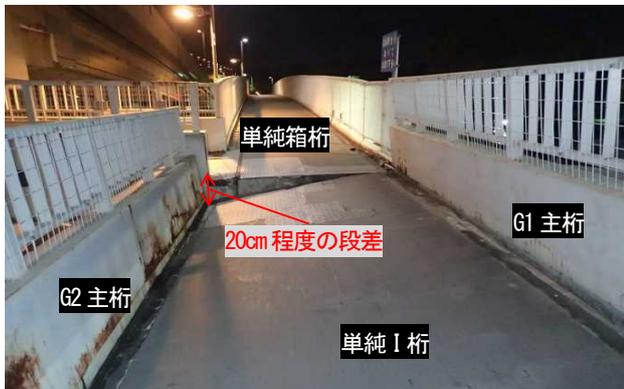
写真-1 桁ずれ発生直後の橋面上の状況

損傷した箇所は、P2-P4橋脚間の単純I桁でP2橋脚部の片側のフックである。フック構造が溶接されている端ダイヤフラムから破断し路面に約20cmの段差が生じたもので、写真-1に示すように、破断していないもう一方のフックのみで支持されている状態となった。

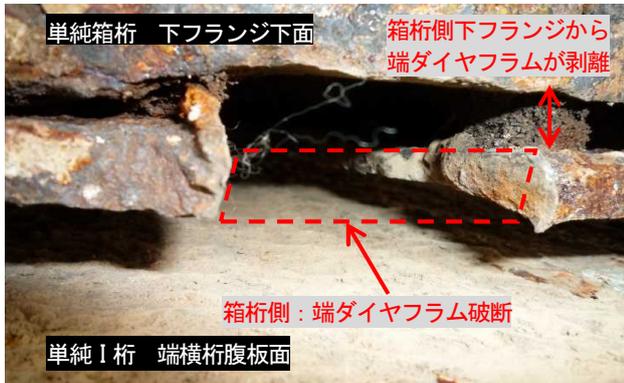
写真-2 単純箱桁端ダイヤフラム破断箇所（下方より撮影）

この際、歩道橋の通行止めを行うと共に、仮設ペント等にて仮支持を行い、一時的な安全性を確保した上で、損傷部及びその周辺構造の確認・調査を行った。損傷箇所は、写真-2に示すように単純箱桁の端ダイヤフラムに溶接されたフックの溶接ビードの止端部に沿うように端ダイヤフラムの母材が全線破断していた。

本橋は兵庫県南部地震により被災しているため影響がないとは断定できないが、破断面に塑性変形は確認されないことから、ピン構造の破断における主たる要因は経年劣化（疲労破壊）によるもので、その後破断が進展した後に、桁の温度収縮等の外力により全線破断に至り桁ずれが発生したと考えられる。先述のとおり破断面の状況から疲労破壊と推定され、塑性変形は見られないことから弾性状態での繰り返し荷重による高サイクル疲労である。このような損傷に至らした繰り返し荷重は、風や橋の振動等の水平荷重が繰り返し連結部に作用する面外方向の外力や温度変化による軸方向の繰返し荷重であると推測される。

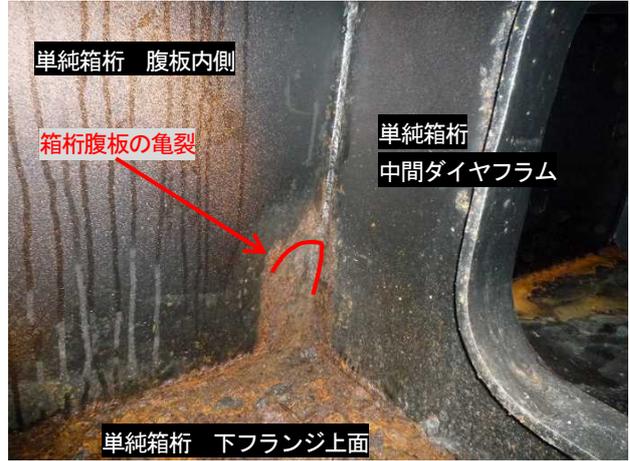
写真-3 新たに確認された単純箱桁腹板の亀裂

また、併せて2径間連続I桁側のフックが溶接されている単純箱桁腹板の内側について、目視確認を行った結果、写真-3に示すような亀裂が確認された。

を抜本的に解決し得る連続化構造案を基本としつつ、フックとは別に受け構造を設ける案等も含めて比較検討を行い決定する方針とした。さらに、検討対象は、桁ずれが発生した単純I桁のみならず、同構造であり一部で亀裂の発生が確認されている連続I桁についても含めるものとし、一体的な復旧計画を立案することとした。

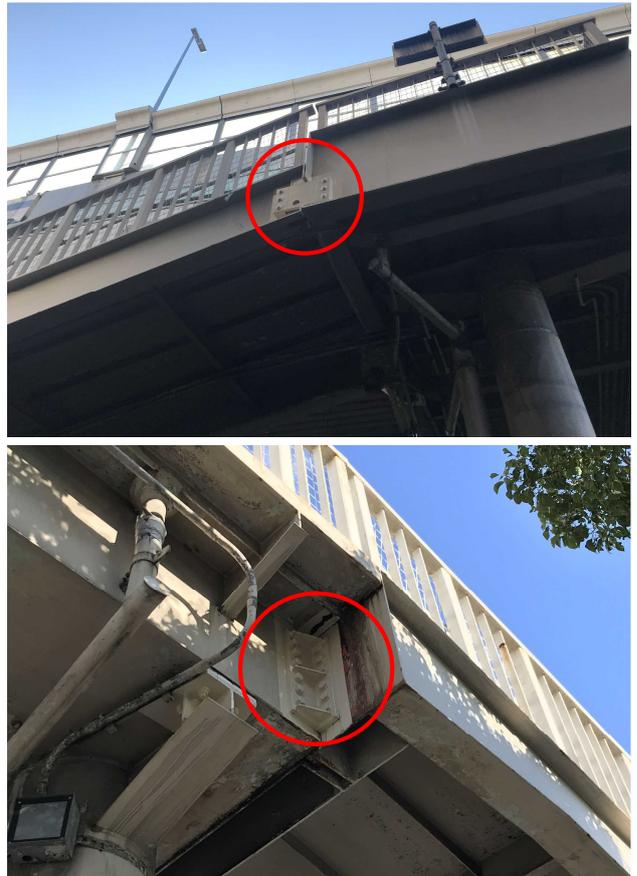
写真4 階段桁及び斜路桁のフック部構造改良例

青木歩道橋では、損傷が発生したP2橋脚のフック構造以外にもP3,P4,P5橋脚上の掛け違い部において階段桁や斜路桁がフック構造で支持されていた。幸いにもこれらは支間が短く反力が小さいことから損傷は認められなかったが、基本的構造は損傷部と同じであり、長期的には同様の損傷が生じるリスクを内包している。そこで、

この機会に維持管理性の向上や将来のリスク排除を目的として、現フック構造の改良を計画した。構造改良は、主桁もしくは横桁の腹板同士を添接板で直接連結する構造を基本とした。こうすることで、強固に連結することが可能となり、近接目視も可能であるため維持管理性にも優れる。また、十分な強度を有する複数のボルトで連結することを前提とするため、ボルト等の一部に変状が生じても部分取替も可能であり、不測の事態における冗長性においても、一点連結のフックピン構造に比べて優位となる。実構造は各構造物毎に様々であるため、その都度、構造に応じて細部検討が必要となるが、写真4に青木歩道橋におけるフック部の構造改善の一例を示す。
