安全啓発リーフレット(令和元年度版)

平成30年の事故発生状況

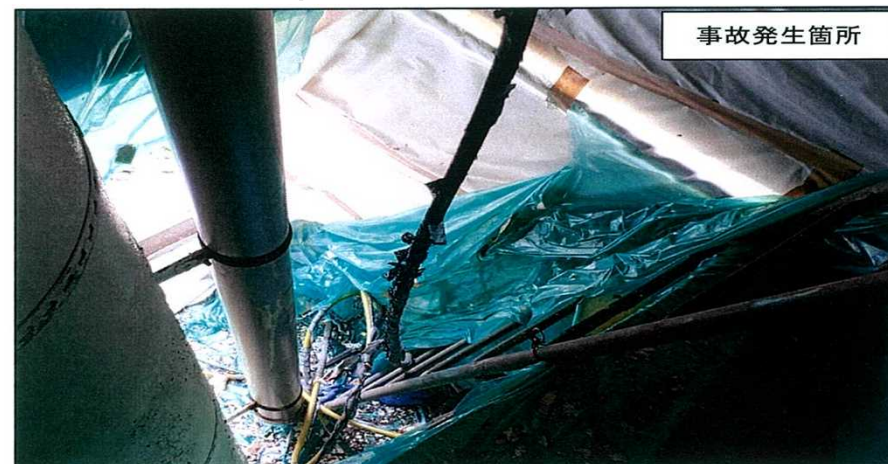
事故発生箇所（上方から下方を望む）

塗装吹付作業中に足場から墜落し被災（負傷事故：休業4日以上）

- ① 日 時：平成 30年 9月 1日（土）
- ② 作業内容：塗装工事における吹付け作業【塗装工事】
- ③ 事故内容：剥離剤の吹付作業中に、枠組み足場内のタラップ（約4m）から墜落して被災した。
- ④ 被害状況：作業員 1名負傷（休業4日以上）

- 剥離剤の吹付作業中に、吹付機械の調子が悪くなり、機械を調整し作業を開始した。被災者は、作業の状況を確認しようと昇降用タラップを登っていた。
- 枠組足場内のタラップに剥離剤等が付着していたため、足を滑らせ約4m下に墜落し被災した。

- 高さが2m以上にも係わらず安全帯の未使用
- 安全帯の取付設備の不備（安全ブロック等の墜落防止装置）
- 作業前点検の未実施（昇降時における剥離剤の有無など）

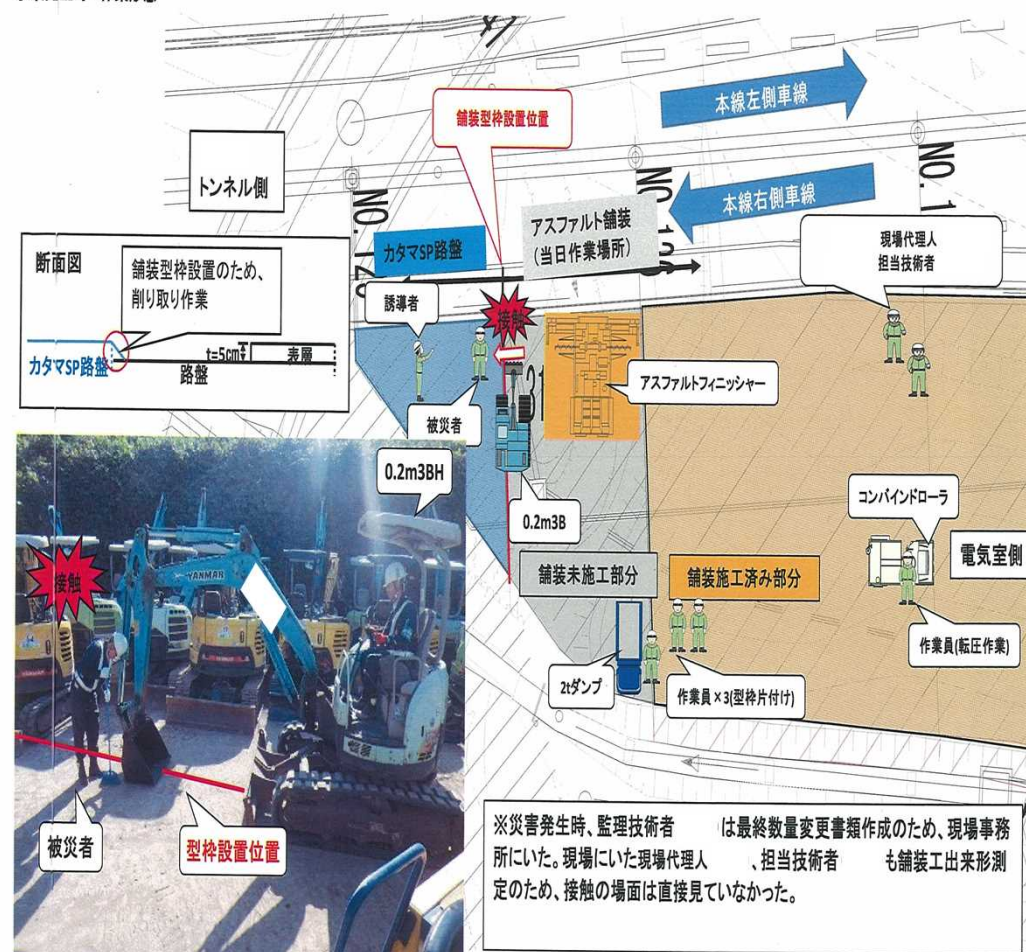
事故発生時の作業形態

バックホウのアームに接触し左側頭部の被災（負傷事故：休業4日以上）

- ① 日 時：平成 30年 10月 8日(月)
- ② 作業内容：表層舗設中【アスファルト舗装工事】
- ③ 事故内容：バックホウにて路盤材の整地作業中、清掃作業しながらバックホウに近づいてきた被災者がアームと接触し左側頭部を被災した。
- ④ 被害状況：作業員 1名負傷(休業4日以上)

- 表層施工中、0.2m³バックホウにて路盤材を整地していたところ、清掃作業しながらバックホウに近づいてきた被災者が作業範囲内に入り、バランスを崩し、被災者の左側頭部とバックホウのアームが接触し被災した
- 誘導者は、被災者が急に作業範囲に入ったため、対応することができなかった。

- BHの作業範囲内立入禁止が徹底されていなかったため
- 作業前のKY活動等において、作業員への指示・指導が不十分であったため
- 誘導員の配置位置が悪く、オペレータへの指示が遅れたため

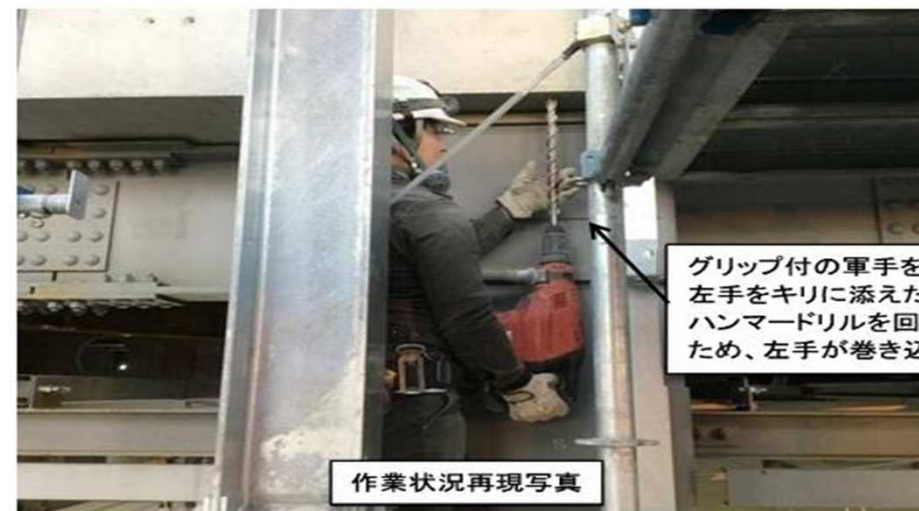
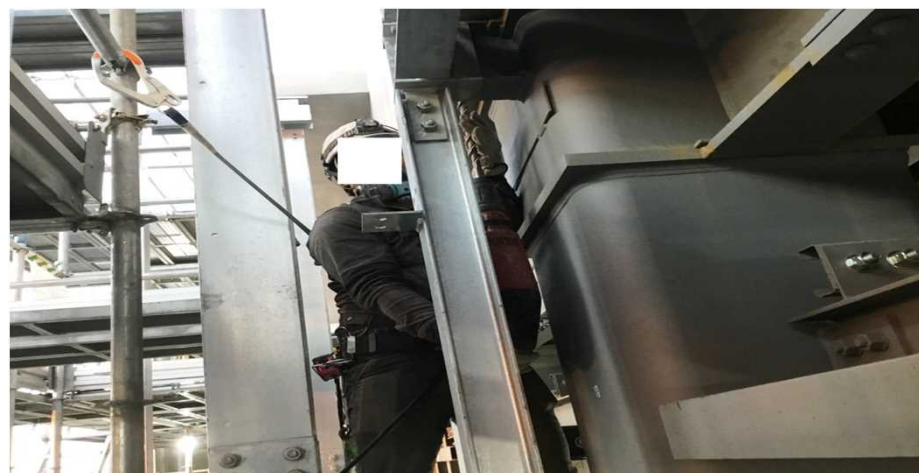
ハンマードリルのキリに巻き込まれ左手小指被災（負傷事故：休業4日以上）

- ① 日 時：平成 30年 12月 17日（月）
- ② 作業内容：ケミカルアンカー打設作業【建築一式工事】
- ③ 事故内容：上向きケミカルアンカー打設においてハンマードリルのキリを回転させたところ、キリに添えていた左手の軍手が巻き込まれ左手小指を被災した。
- ④ 被害状況：作業員 1名負傷（休業4日以上）

- 外部足場上において上向きケミカルアンカー打設のため、ハンマードリルを使用して削孔を行おうとしていた。
- 左手をキリに添えていた状態でハンマードリルのスイッチを入れキリを回転させたところ、着用していた軍手が巻き込まれ左手小指を被災した。

- KY活動及び作業手順書等において、作業員への指示・指導が不十分であったため
- 作業者が同様作業への慣れにより大丈夫と思っていたため
- 回転部に巻き込まれる可能性の高いグリップ付きの軍手を着用していたため

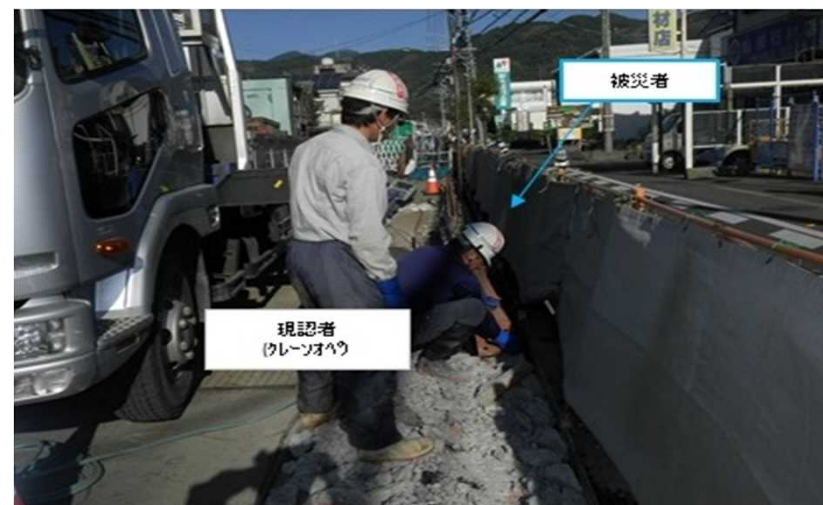
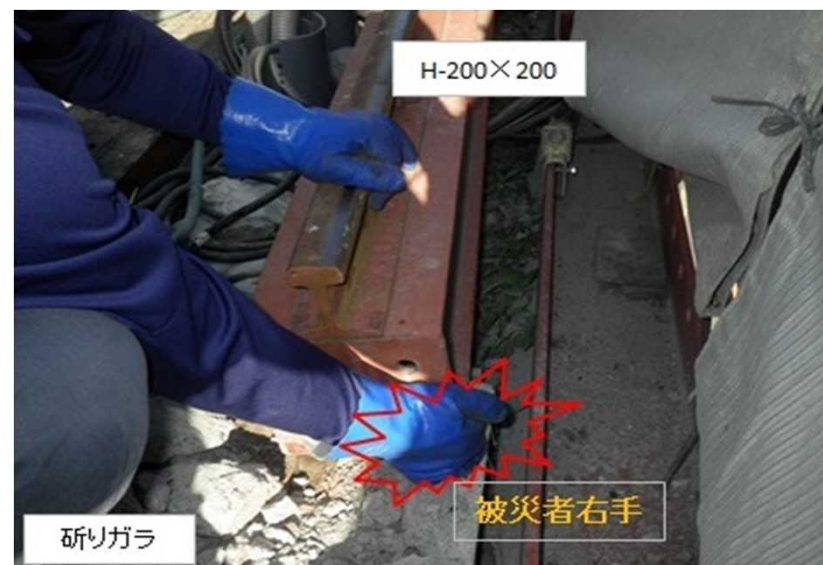
クレーン基礎撤去作業中に資機材により右手を被災（負傷事故：休業4日以上）

- ① 日 時：平成30年11月1日（木）
- ② 作業内容：クレーン基礎撤去作業 【上水・工業用水道工事】
- ③ 事故内容：H鋼（レール）を地切りした時に荷振れし、事前に研ったコンクリートガラとH鋼の間に右手の指を挟み被災した。
- ④ 被害状況：作業員 1名負傷（休業4日以上）

- 橋型クレーン走行レールの基礎撤去中に、ユニックによる吊り上げにて取り外そうとしたH鋼（H-200×200+22kg/mレール L=5.0m）が、地切りした時に荷振れし、外周フェンスに接触しそうになったのでとっさに手で押さえて戻したとき、事前に研ったコンクリートガラとH鋼の間に右手の指を挟み被災した。

- KY活動及び作業手順書等において、作業員への指示・指導が不十分であったため
- 玉掛け位置を計測して決め、地切時に荷の安定状況を確認していないため
- 資機材等の整理整頓が不十分であったため

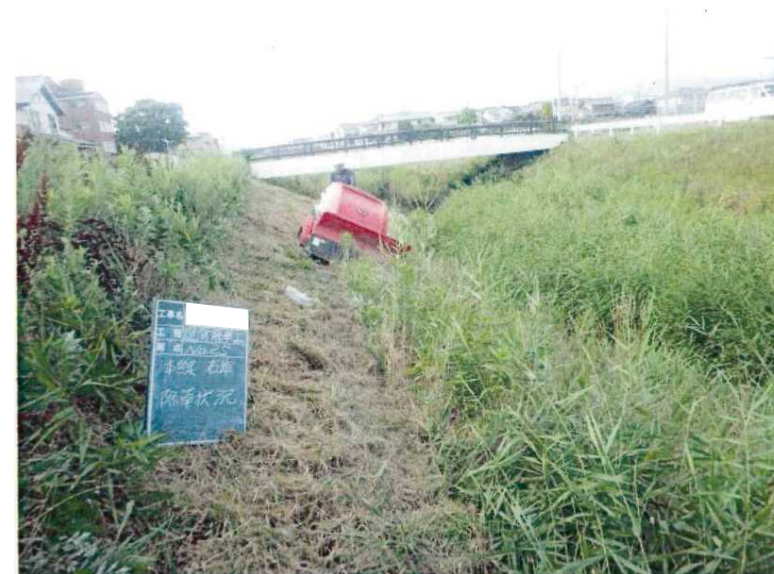
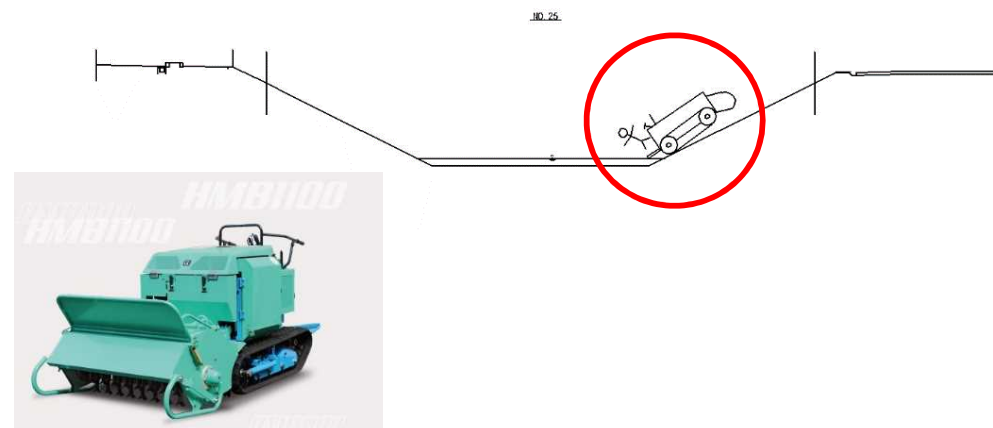
除草機械がバランスを崩し、法面を滑落して作業員が下敷きになり被災(死亡事故)

- ① 日 時：平成 30年 7月 2日 (月)
- ② 作業内容：堤防法面の除草作業 【維持修繕工事】
- ③ 事故内容：堤防法面の除草作業中に除草機械がバランスを崩して斜面を滑落し、作業員が下敷きになり被災した。
- ④ 被害状況：作業員 1名死亡

- 堤防法面の除草作業中、除草機械を転回させようとした時に、除草機械がバランスを崩して斜面を滑落し、作業員が下敷きになり溺れて被災した。

- 除草機械の操作に不慣れであったため
- 運転助手などの配置計画が不十分であったため

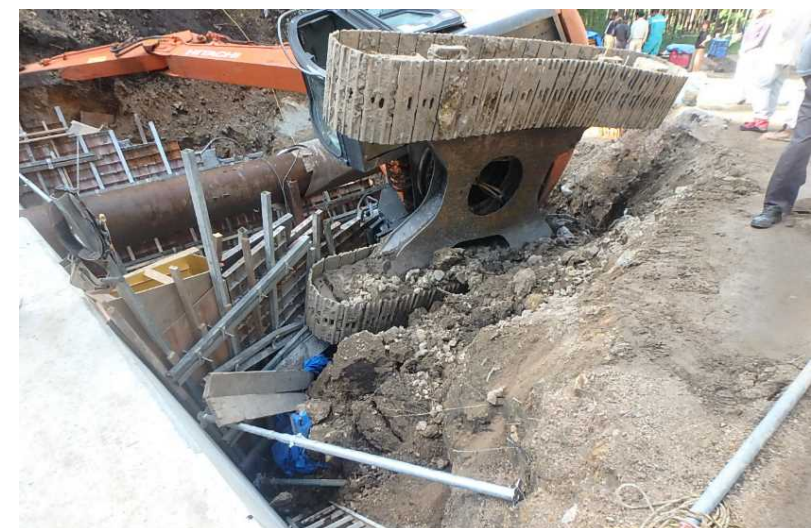
- ① 日 時：平成 30年 7月 9日 (月)
- ② 作業内容：コンクリートホッパーによる打設作業 【砂防流路工事】
- ③ 事故内容：コンクリート打設中にクレーン仕様バックホウの足下路肩が崩壊し、打設ホッパーと擁壁に作業員が挟まれ被災した。
- ④ 被害状況：作業員 1名死亡

- バックホウでコンクリートホッパーを吊り上げコンクリート打設していたところ、バックホウ足下の路肩土砂が崩壊してバックホウが転倒し、コンクリートホッパーと擁壁に作業員が挟まれ被災した。
- 作業計画書では、コンクリート打設はクレーンを使用する計画であった。

- 敷鉄板などの重機転倒防止処置が不十分であったため
- 作業計画書と異なる作業内容のため、作業手順の周知や重機設置位置計画などが不十分であったため
