安全啓発リーフレット

平成28年の直轄工事における事故発生状況

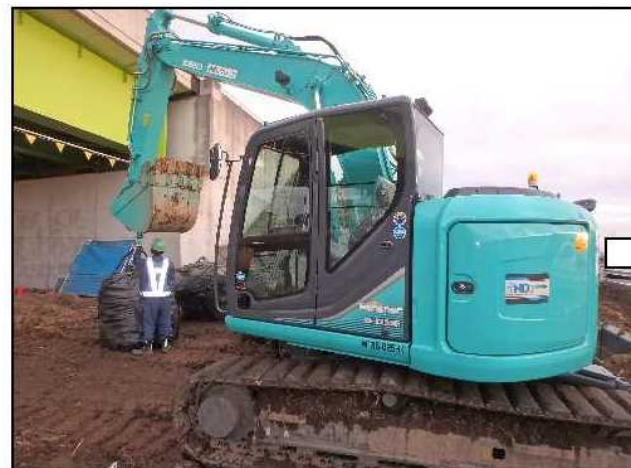
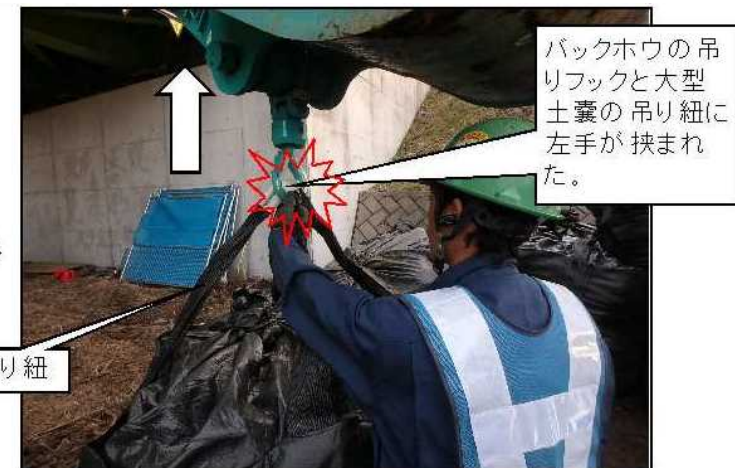
- 地盤改良工事に伴い、路体盛土部の掘削を行い、その土砂にて大型土嚢を製作・設置していた。
- 大型土嚢1袋を移動しようと被災者が吊フックに大型土嚢の吊り紐を掛けた。(予定外作業)
- 吊り紐を左手で握ったまま被災者が合図を送り、そのまま吊り上げたため左手指が吊フックと吊り紐の間に左手指を挟まれ被災した。

- 無資格者(被災者)が玉掛作業を行った。
- 合図者がいないのにクレーン作業を行った。
- 吊り紐を握ったまま吊り上げた。
- 予定外作業時の連絡体制に不備があった。
- バックホウの走行に支障とならない位置に大型土嚢の製作箇所を指示していなかった。

バックホウの吊りフックと大型土嚢の吊り紐に左手が挟まれた。

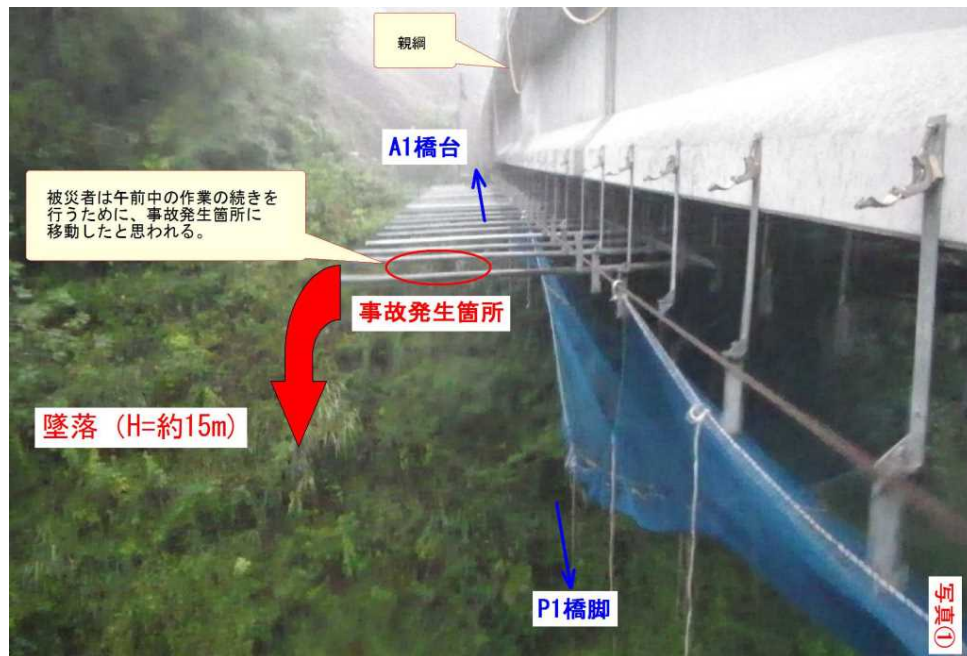
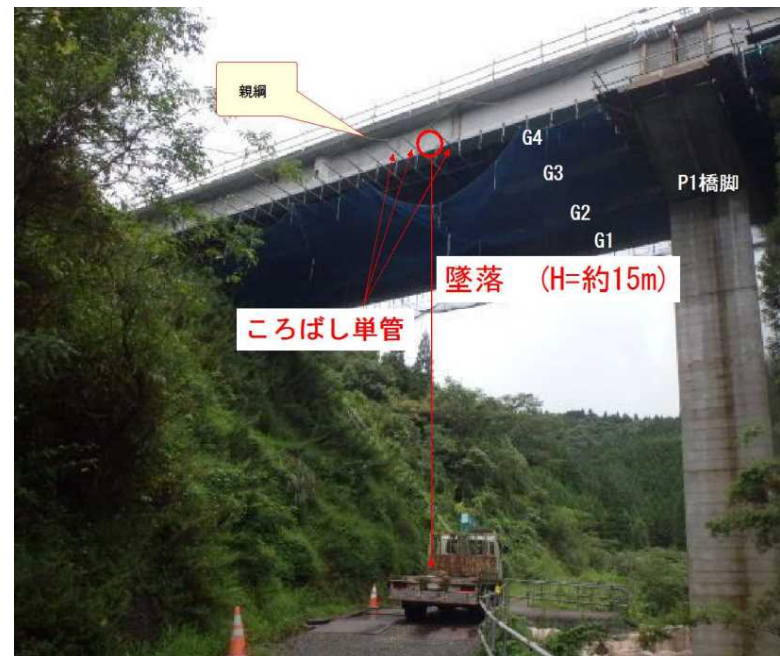
- 主桁下の吊り足場の組み立て作業中に、足場から下に停めていたユニック車の荷台に約15m墜落して被災。

- 現場安全管理体制が不十分であった。
- 作業員の安全意識、作業手順の認識が不足していた。

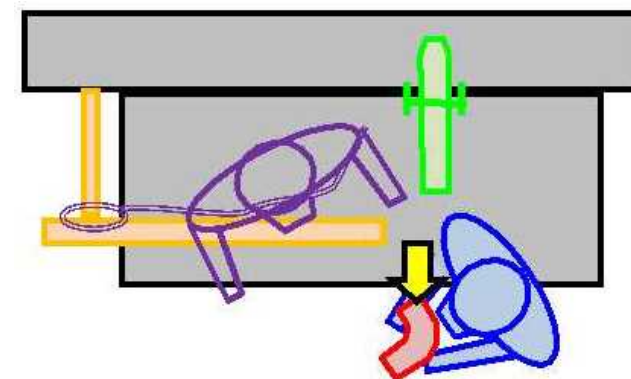
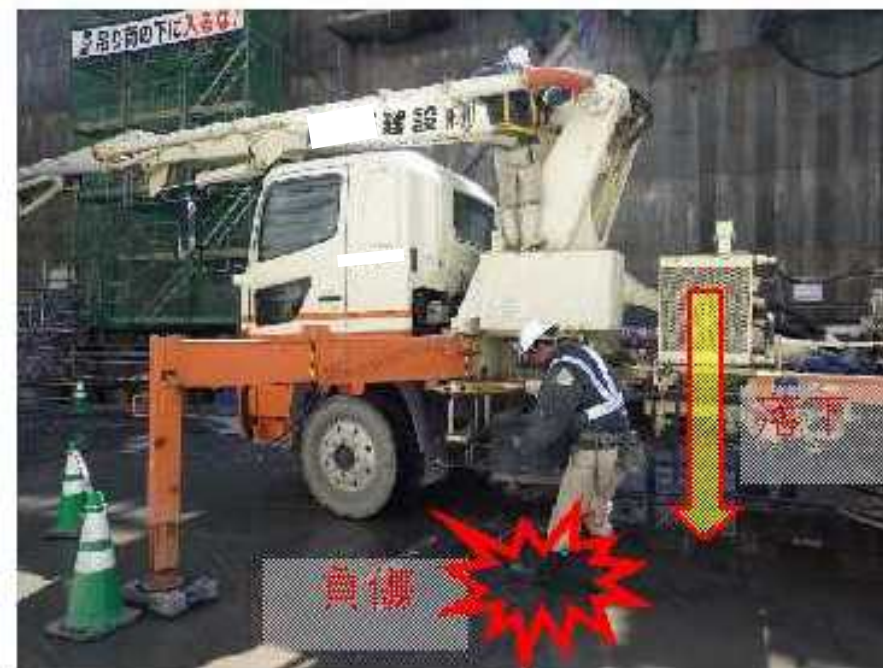
- コンクリートポンプ車の付け根の配管が損傷したため、配管内の圧力を抜いた後、被災者とポンプ運転手が車上に上がり、配管の交換作業を開始。
- 被災者は、安全帯を使用してボルトを緩める作業をしていたが、最初に外す曲り配管を受け取るために安全帯が邪魔になったため安全帯を外した。
- 運転手が曲り管を固定しているジョイントを外し、被災者が曲り配管を受け取った際に、車上でバランスを崩し配管と共に落下し被災した。

- 途中で安全帯を外した。
- コンクリートポンプ車の上は、配管の交換作業を行う前提となっていないためスペースが狭かった。
- コンクリート打設中の交換のため焦りがあった。

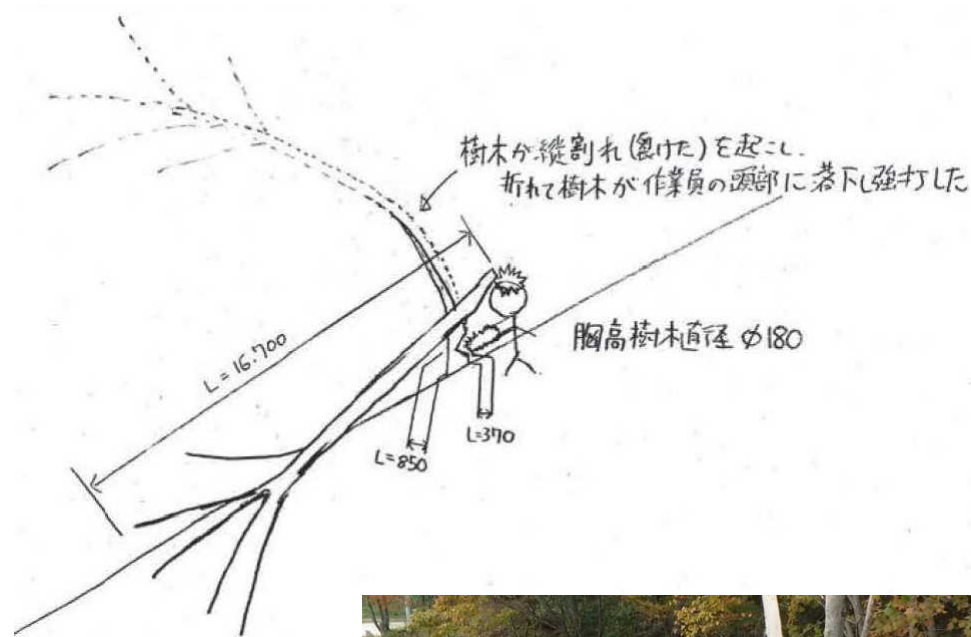
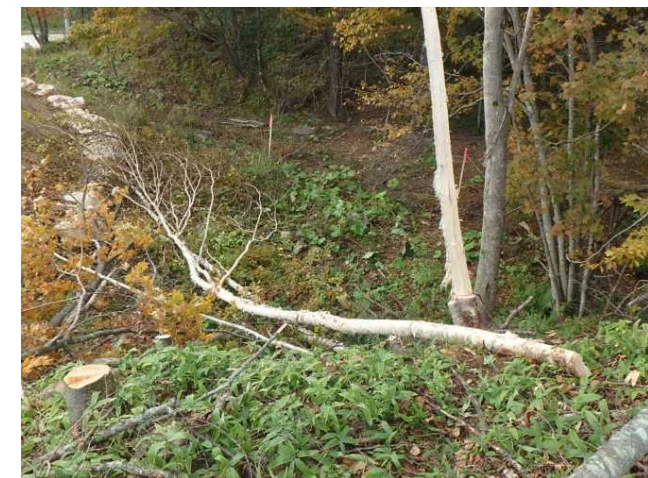
- 斜面上にて大きく曲がった樹木をしゃがみながらチェーンソーによる伐木作業を開始した。
- 幹径の2/3程度切れ目を入れた際、樹木の裂ける音がした為、作業を一時中断し立ち上がって樹木の状況を確認した。
- その後、樹木の亀裂に変状がないため再度しゃがんで伐木作業を再開しようとしたところ、突然樹木が折れ、幹が作業員に直撃した。

- 業務従事者安全衛生教育（特別教育）の未受講者であり、危険木の知識がなかった。
- 作業手順書に伐木にかかる記載がなく不備があった。
- 見張人が配置されていなかった。

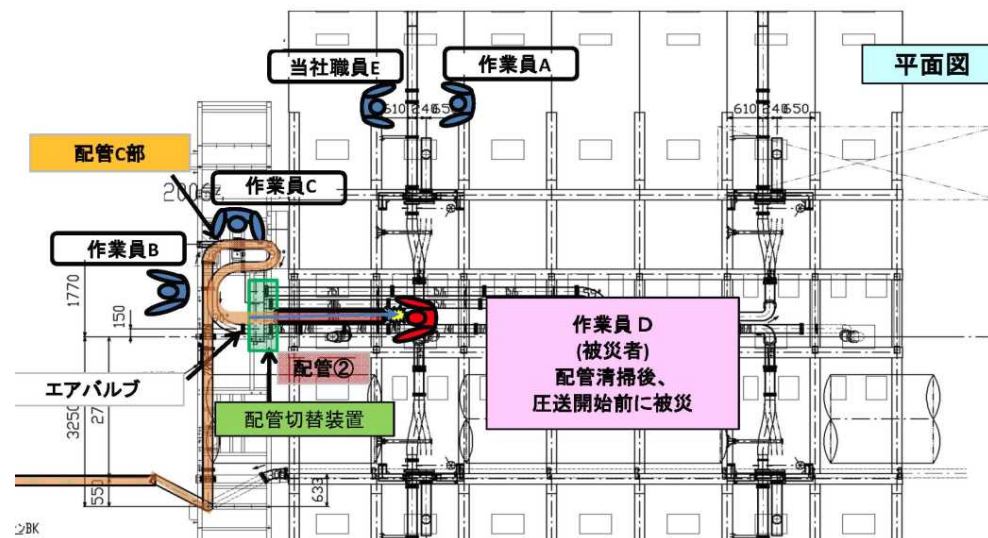
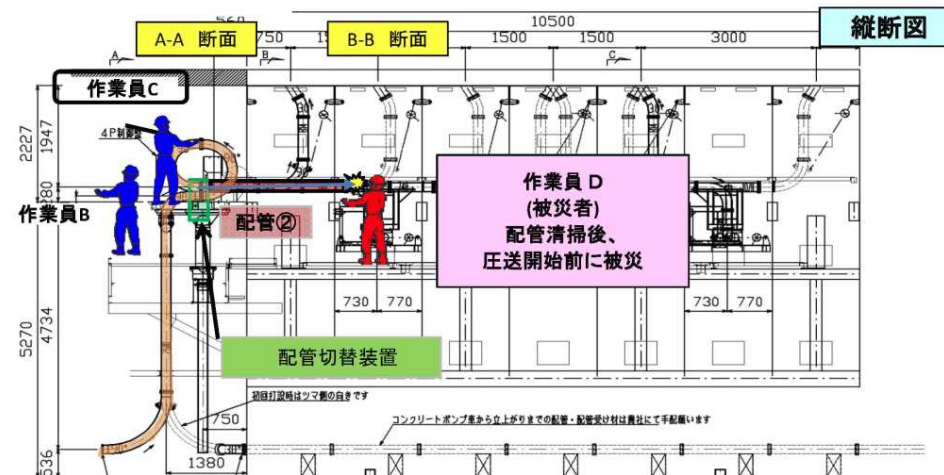
- コンクリート圧送中に配管内でコンクリートが閉塞。
- 配管切替装置の移動フレームをスライドし、配管内に留まっている圧力を開放。水洗いによる配管内のコンクリート除去。
- 配管切替装置の移動フレームを元の位置に戻し、ポンプ側の配管を叩き衝撃を与えた。
- 残コンクリートが残圧により被災者を目掛けて排出。

- 閉塞箇所の特定が不十分であった。
- 管内圧力が完全に減圧できていなかった。
- 覆工作業主任者の指揮のもと、筒先の人払いの目視確認が不十分であった。
- 管内の減圧が完了していると思い込み、筒先の前に立入ってしまった。

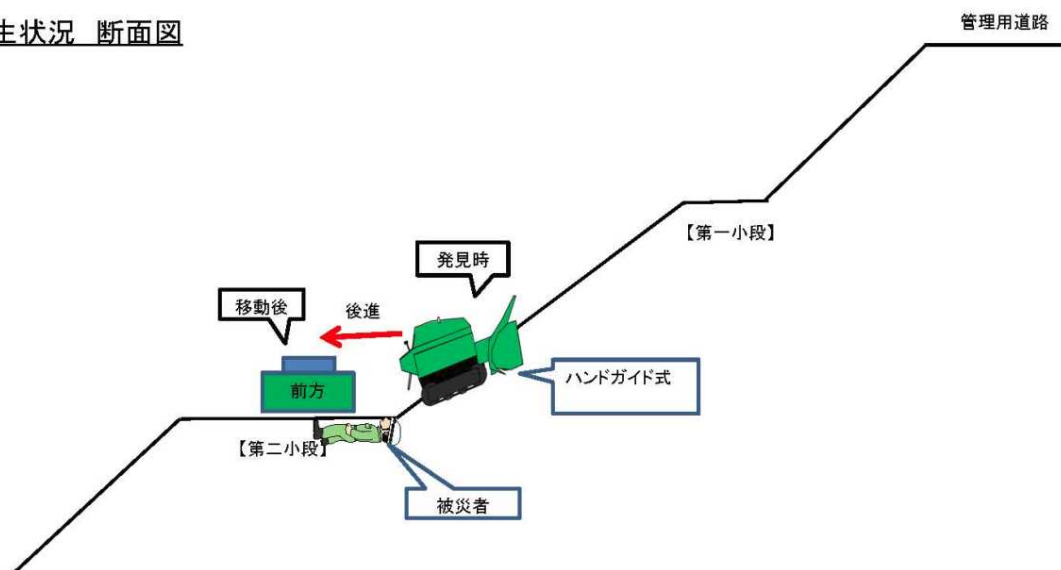
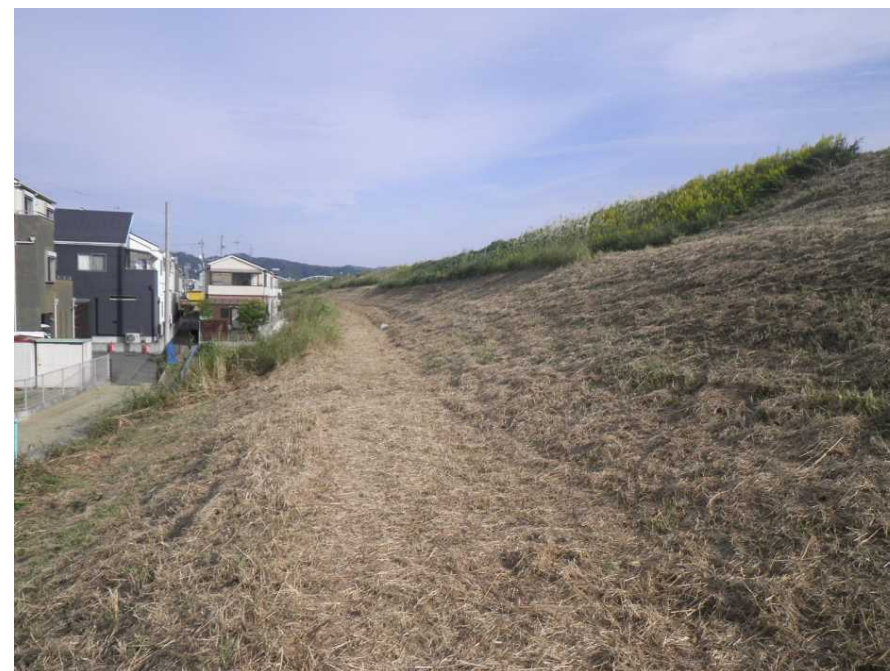
事故発生状況 断面図

- 堤防をハンドガイド式草刈車で除草作業中、機械運転者が草刈車の下敷きになり被災。
- 搭乗ステップの付根の金属部分が破断したなど、何らかの原因でバランスを崩し草刈車から転落し、下敷きになったものと推測される（目撃者無し）。

- 安全装置を装着していなかった為、エンジンが停止されなかった（推測）。

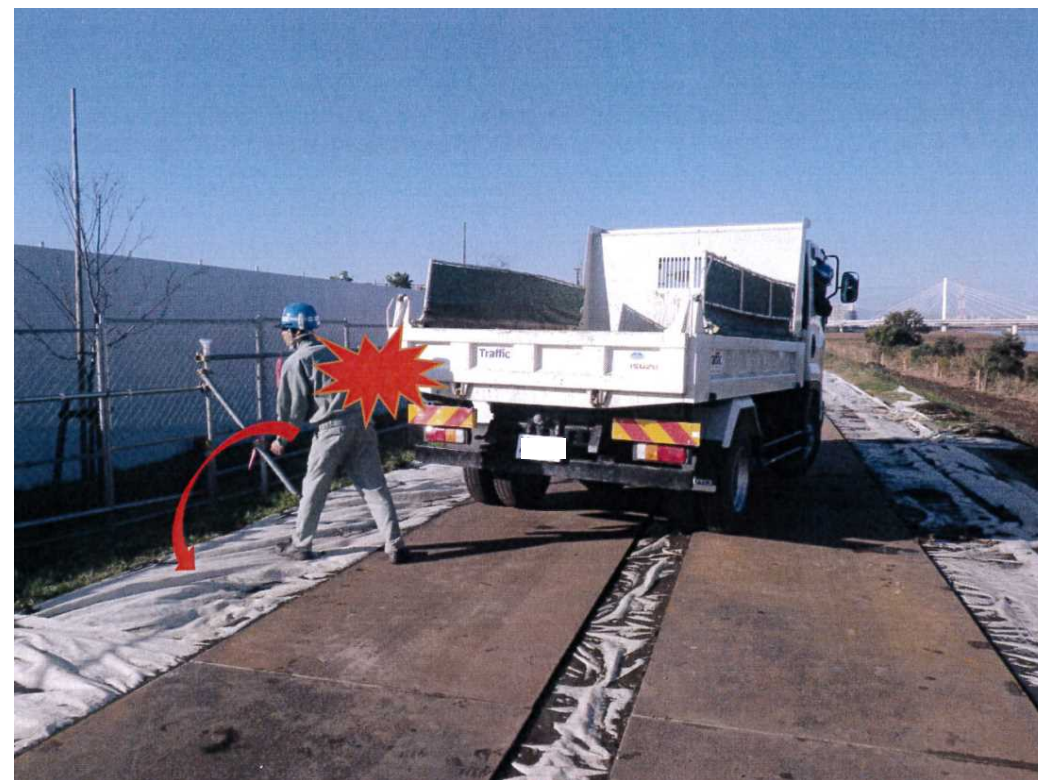
- 当初右側後方で誘導していたが、川表法面にダンプアップする為左によりはじめたところ、ダンプが脱輪しそうになった。
- 誘導者がダンプに停止の合図をせずに左側を確認しに行き死角に入ってしまった。
- そのまま後退してきたダンプと接触した。

- ダンプの死角に入ってしまった。
- ダンプ運転手が誘導員の所在確認を怠った。
- 誘導員が見えなくなったにもかかわらず、ダンプを停止しなかった。
