## 自専道下部工事で、死亡事故が発生！！

## 2月末現在の事故発生件数は163件！！

## 地下埋設物件や架空物件に損傷を与える事故が多発!!

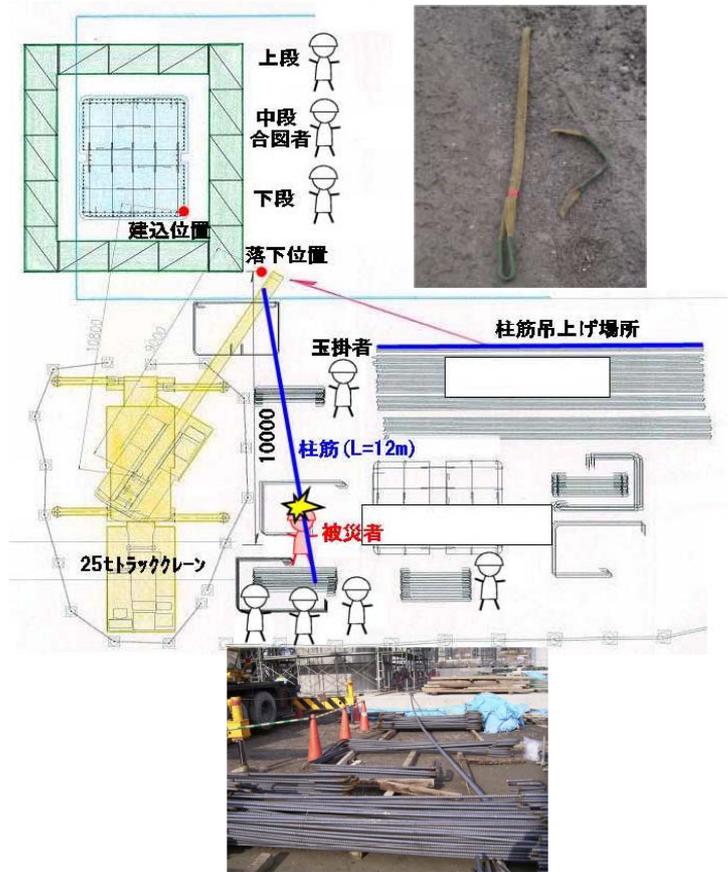
クレーンで吊っていた鉄筋が落下して、着地後、作業員の方へ倒れた！！

自専道下部工事において、柱筋（D51 L = 12.0m 195kg）をクレーンで吊っていたところ、ベルトスリングが切れて柱筋が落下し、着地後、約10m程離れていた位置で別作業をしていた作業員の方へ倒れて、柱筋が作業員に当たり、死亡した。

ベルトスリングが切れたこと。  
別作業の作業場所がクレーン作業場所と近接していた。

ベルトスリングは日々の点検を行い、定期的に新品に交換する。  
柱筋が落下して、転倒する可能性のある範囲は立入禁止措置を行い、作業をさせない。

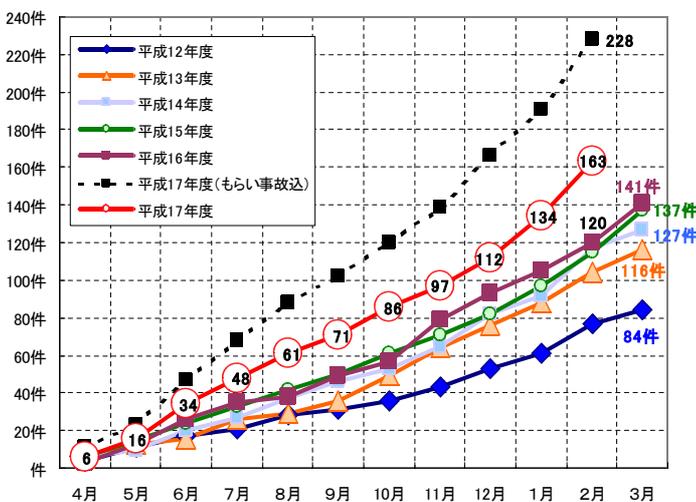
平成18年2月末現在、事故発生件数は163件(速報値)で、もらい事故を併せると228件です。

昨年度同月末までの発生件数(120件)の約1.4倍発生しています。

近年、最も多かった昨年度の発生件数141件を2月末で22件上回りました。

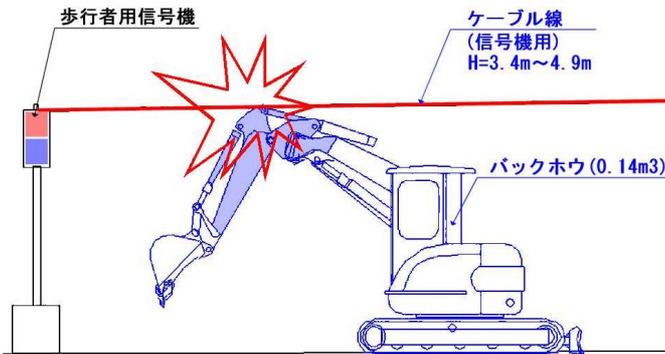
### 【事例1】 架空線直下でアームを上げすぎた

埋戻し作業中、土砂仮置場で掘削土を積込み、埋戻し場所へバックホウのアームを旋回させたところ、仮置場上に架設されていた歩行者用信号ケーブルにアームが接触し、ケーブルを切断した。

- 1 架空物件管理者と協議を行い、場合により移設等を検討する。
- 2 架空物件に防護カバー及び架空線明示(旗)等を設置し、架空物件の存在を分かり易くする。
- 3 作業前やKY活動時において、架空物件の位置・高さ等を確認し、周知・徹底させる。
- 4 危険予知看板等を重機運転手に見える位置に設置し、架空物件に対する注意喚起を促す。
- 5 必要に応じて重機誘導員(監視員)等を配置させ、その者の合図に従い、重機作業を行うよう、教育・指導を徹底させる。

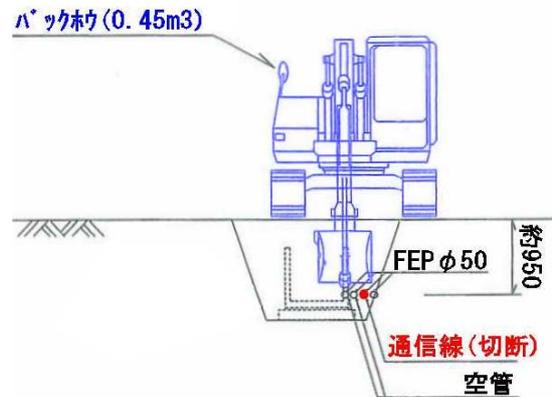
### 【事例2】 出現した埋設物件の確認が不十分

バックホウで掘削中、電線防護管が出現したため、重機運転手が確認した際、以前に既設電線を撤去した物の残存物と判断して撤去したところ、電線防護管に入線されていた通信線を切断した。

- 1 事前調査は、道路管理者、占用企業者等の管理台帳(図面)を確認し、正確かつ、確実にを行う。
- 2 地中探査器を使用して、現地調査を行う。
- 3 埋設物管理者の立会いのもと、試掘確認を行い、正確な埋設物件の位置を把握する。
- 4 地下埋設物件の種類、管理者、土被り、埋設状況、使用状況等を把握し、現地に標示板等で危険箇所を明示する。
- 5 地下埋設物件に近接して掘削作業等を行う際には、刃先監視員等を配置して、その者の合図に従い作業を行うよう、教育・指導を徹底させ、また、必要に応じて埋設物管理者の立会いのもと作業を行う。
- 6 知り得た情報(位置、深さ等)を各作業員に周知・徹底し、地下埋設物件の存在を認識させる。
