地下埋設物に関わる事故が連続発生!!

- ◆地下埋設物に関わる事故が、6月の1ヶ月間に4件集中して発生しています。
- ◆事故の主な原因は、埋設物の調査不足や認識不足、作業手順の不履行などです。

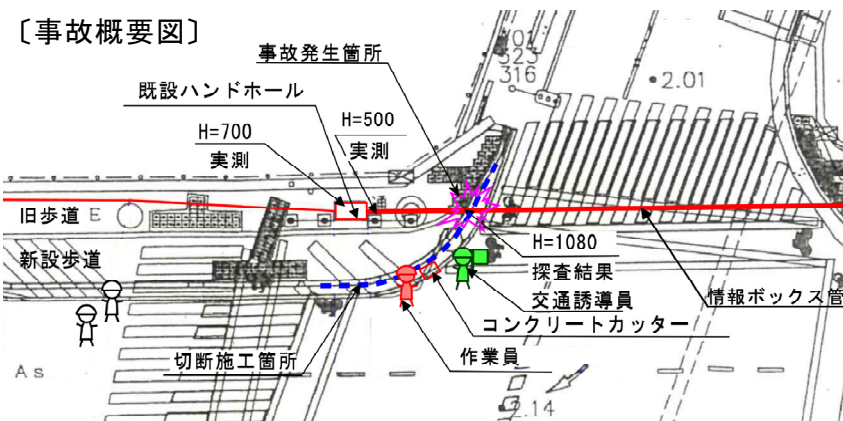
〔事故概要図〕

光ファイバーケーブルを舗装版カッターで切断し約20時間機能障害に!!

歩道設置工事においてコンクリートカッターを用いて舗装版切断作業 (t=350mm) を行っていたところ、既設情報ボックス管 (CSB管、土被り150mm) 及び中に入線されている光ファイバーケーブルを切断した。

- ◆当該箇所での施工にあたり、情報ボックス整備台帳で埋設物を確認し、地下埋設物を探査機(貸与)を使用して位置や深さを確認したつもりであったが、探査が不十分であった。
- ◆探査時において管理者と現地立会のもと確認するべきところであったが、請負業者が(元請)単独で探査機を使用し、操作を誤ったものである。

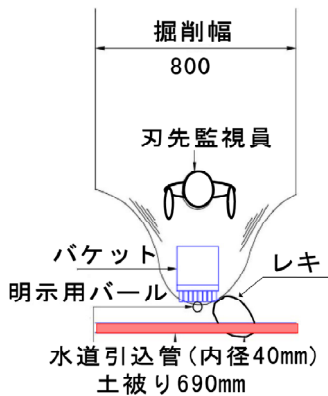
〔事故概要図〕

事前確認したにもかかわらず水道管をバックホウで引っかけた!!

電線共同溝工事に於いて電線管路を設置するためにバックホウにて掘削作業中、水道管を手掘り及びバールで探査し、確認位置をバールで明示していた。引き続き、刃先監視員を配置して掘削作業を行っていたが、水道管の下に潜り込んでいた転石（レキ）をバケットで引っかけ転石が水道管に刺さり破損した。

- ◆埋設物付近では手掘り先行掘削の指示をしていたが、具体的な手掘り範囲を指示しておらず、機械に頼りすぎた。
- ◆埋設物に対する認識の甘さや思い込みがあった。
