近時、死亡災害及び広範囲の地域に影響を与える物損公衆災害という重大事故が発生しています。工期終了が迫る現場も多く、例年、年度末には事故が多発する傾向にありますので、各請負業者へ安全管理をより一層強化・徹底し、全員が気を引き締めて作業にあたるよう注意・指導を強化してください。

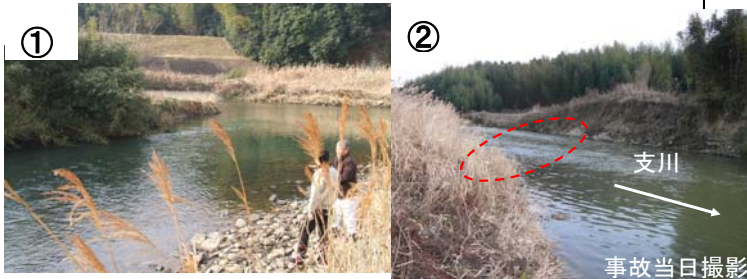
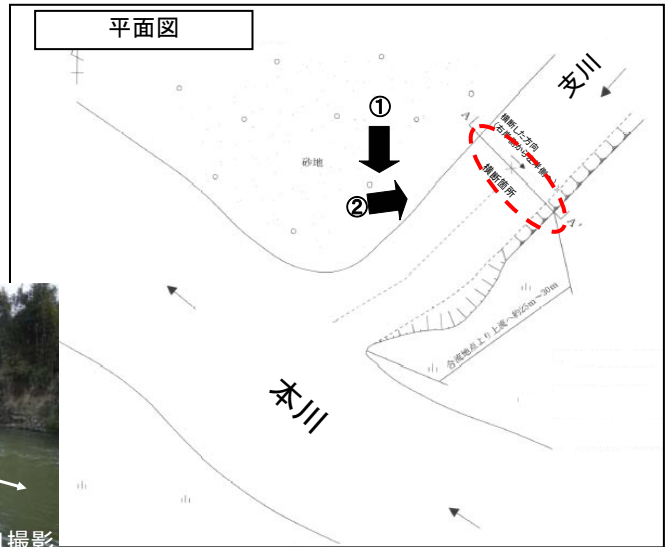
河川測量中に流され死亡

河川（深浅）横断測量において、作業員が河川を横断中に流され死亡した。

前日の降雨で増水していた川に、作業員が胴付長靴の着用のみで入り、作業を実施していたためと推察される。

- 作業員への安全教育の徹底。
- 河川水位等の状況確認を行う。

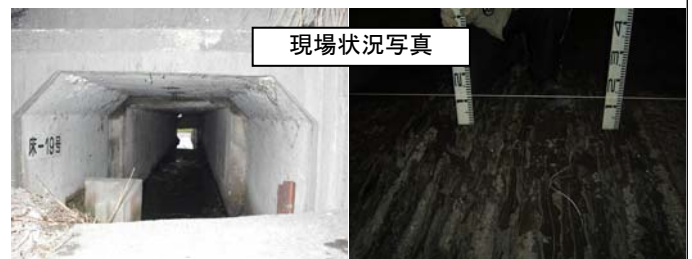
道路改良工事において、舗装の切削中に路面下の情報BOXを損傷し、携帯電話用のケーブルが一部損傷、短時間ながらポケット通信が繋がりにくい状況が発生した。また、ケーブルTVのケーブルを切断し、3市2町にわたって、通信障害が発生した。

事前調査を行っていたが、横断水路による情報BOXの浅埋設の可能性について気づかなかったこと。

《横断水路》

《切削面・損傷ケーブル》

必要により、浅埋設の可能性のある箇所は試掘を行い、位置と深さを確認する。

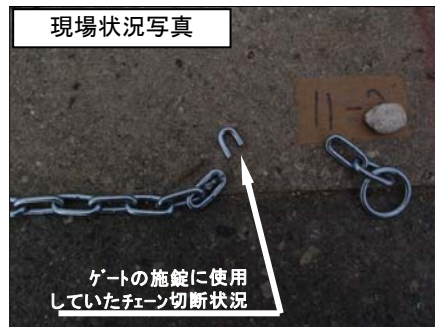
現場状況写真

ネットフェンス（H=1.8m）に囲まれた資材置き場から、入り口ゲートの鍵付チェーンが切れ、4tユニック1台（積荷として水タンク、発電機、ワイヤソーを積載）が盗難にあった。車両のドアは施錠しており、現場に鍵はなかった。

発生時間帯：日曜日午後から月曜日早朝の間

- 施錠は、ニッパーで切られないような、堅固なものとする。
- 発電機等は、クレーン付トラックを横付けして吊り上げられないようにするなど、設置場所を検討する。
- GPS機能の付いた盗難防止機器の設置を検討する。
- 出来るだけ現場に資機材を放置しない。
