工具・機械による事故に注意

重篤な工事関係者事故が頻発

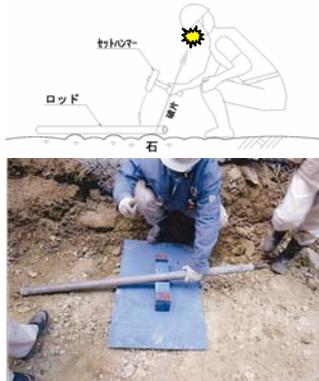
不注意により目を損傷

削孔用ロッドの詰まりを取り除くため、ハンマーで打撃を加えていたところ、誤って地面を叩き、破片が跳ね返ったため、目を損傷した。

- ・保護めがねを着用する。
- ・地面を叩かないように専用台を設置する。

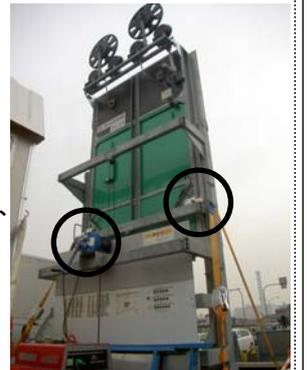
安全装置の確認不足

ハンドルを巻き上げて、規制車の電光標示板の位置を高くしたが、事前にストッパーの状態を確認しておらず、フリーになっていたため、巻き上げ完了時にハンドルが逆回転し、右肘を負傷した。

- ・作業前の注意喚起を行う。
- ・選任性の作業とする。

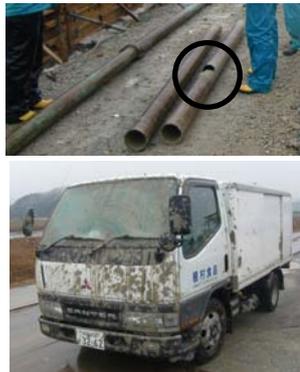
使用器具の点検不足

点検時に、配管の劣化を見落としていたため、生コンを圧送中に配管が破損し、隣接道路を走行中の第三者車両に生コンが飛散した。

- ・生コンの圧送前に配管の点検・整備を確実にを行う。

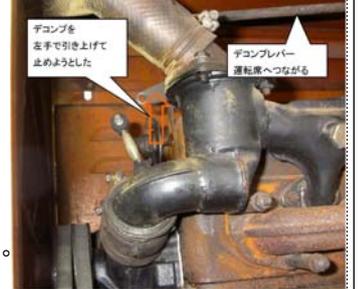
危険性の認識不足

ケーブルクレーンのディーゼルエンジンを停止するため停止装置を操作したが、レバーが破損したためエンジン室内のレバーで止めようとしたが、誤ってファンに左手指を巻き込まれた。

- ・エンジン周辺についても日常点検を行う。
- ・非常時の作業手順を確認する。

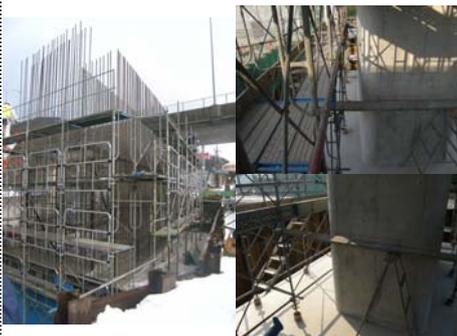
安全帯の未装着

①足場組立作業中、②脱型後の表面処理の際、安全帯を装着していなかったため、足を滑らせて墜落した。

安全帯は必ず装着する。

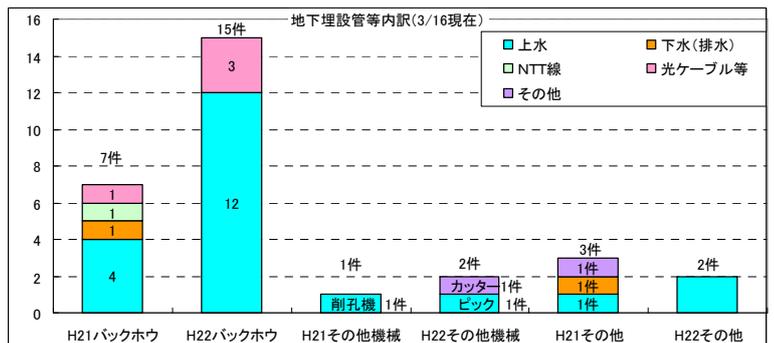
地下埋設管事故 内訳 (3月16日現在)

・下図は、平成21年度と22年度の地下埋設管の損傷事故に関するグラフです。(3月16日現在、速報値)

・平成21年度と比較すると、今年度はバックホウによる事故が倍増しており、中でも水道管を損傷する事故が目立っています。

・掘削等で重機を用いる際は、必ず事前確認を行ってください。

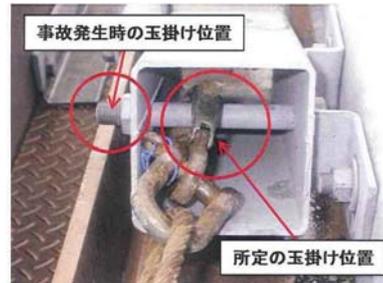
仮設収納式のガードレールの据付作業時に、所定の位置に玉掛けしなかったためフックが外れ、玉掛けワイヤーが跳ねて負傷した。

- ・作業計画に基づく手順によって玉掛け作業を行う。
- ・玉掛け確認を徹底する。

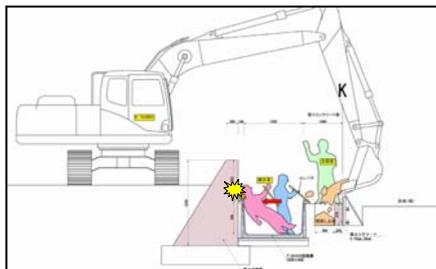
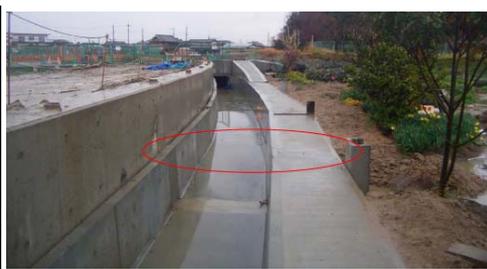
土砂投入作業補助者が転倒

バックホウでの土砂補助者が転倒 バックホウによる土砂投入のこぼれ防止のコンパネ支持していた作業員が転倒し、水路角で背中から首を強打、頸椎を損傷した。

頸椎損傷

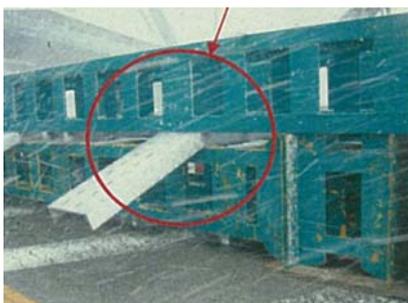
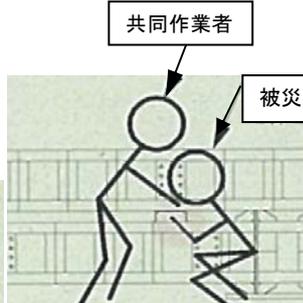
解体作業中、資材に指を挟む

ベントの横繫ぎ材の解体（ボルト撤去）を行っていた作業員が、何らかの要因で動いたベントと横繫ぎ材に指を挟まれた。

右薬指切断

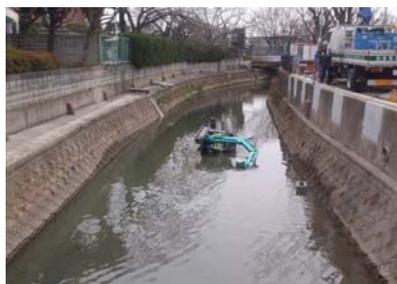
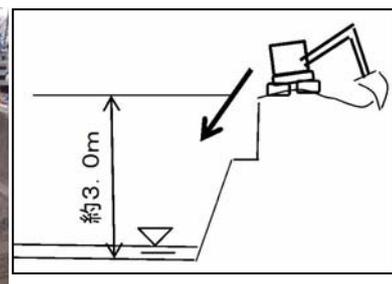
バックホウが水路に転落し、作業員が負傷

横断防止柵設置のための掘削作業中、硬い地盤にあたったが、バックホウの足元を確認せず強引に掘削をしたため、反動で水路に転落した。

左橈骨骨折、頭部打撲、後頭部挫創、腰部打撲傷、右肘関節打撲傷、頸椎捻挫
