## 冬場の作業時には細心の注意を！！

# 建設工事安全対策推進協議会の取組み (好事例集)の公表について

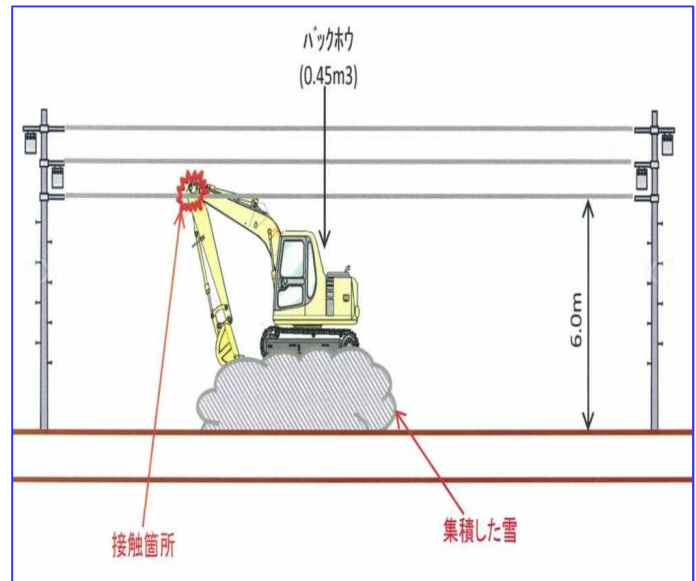
### 事例 1

現場事務所にて、バックホウ(0.45m<sup>3</sup>級)で除雪作業(集積された雪山の上での作業)をしていたところ、高さ6mのNTTの架空線一本を切断した

- 除雪作業が突発的な作業であった為、架空線の防護対策が想定されておらず、作業指示に不備があった
- 架空線周辺作業時の注意喚起の措置がされていなかった

- 重機作業時の合図者の配置
- 架空線防護の為の注意喚起の措置(三角旗等)

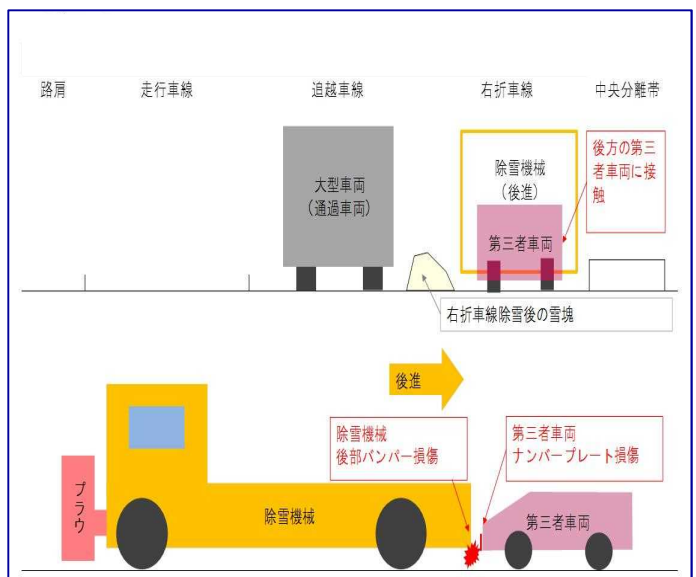
### 事例 2

道路上の除雪作業において、右折車線で、雪塊除去のため、除雪機械を後進させた際、除雪機械後方に停車していた車両に接触した

- 作業手順書の中で除雪機械後進時の安全確認作業を定めておらず、元請から下請への安全指示が不足していた

- 後進時における後方確認作業を追加した作業手順を作成し、指示をする
