近畿管内で工事関係者の死亡事故が発生

地下埋設管損傷事故事例

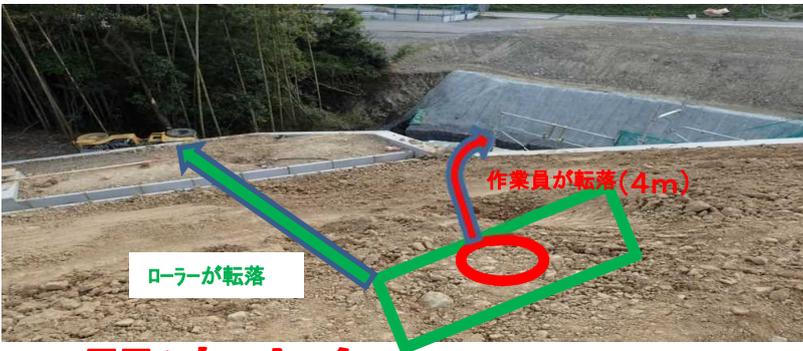
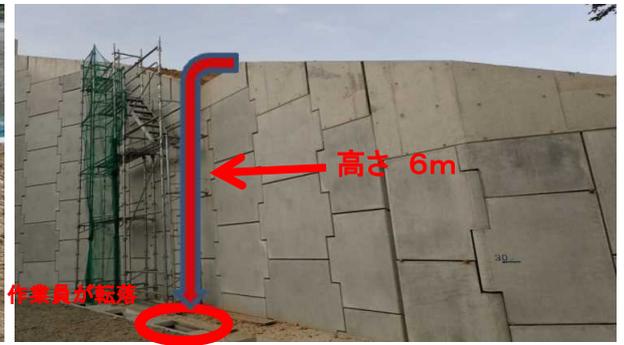
道路整備工事において、作業員が路肩近くに停められていたローラーを重機置き場に移動させようとしたところ法肩によりすぎ、4tローラーと共に転落。作業員は4tローラーから飛び降りたが約6mの補強土壁から転落し、死亡した。

- ①被災者が無資格で4tローラーを運転したこと。
- ②法肩明示や転落の危険性に対する啓発がなされてなかったこと。
- ③使用を終えた機械のキーをつけたまま放置したこと。
- ④二次下請けに至るまでの安全管理が不十分だったこと。
- ⑤重機の台数に応じた有資格者の員数が不足していたこと。
- ⑥二次下請けまでの指導が徹底されていなかったこと。

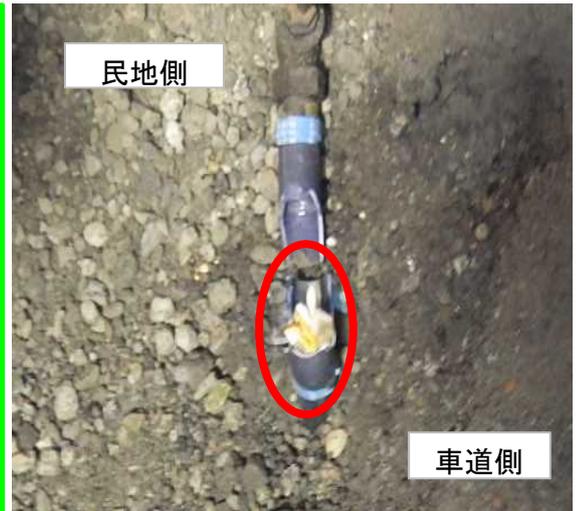
管渠型側溝設置に影響する既存止水栓の配管ルートを試掘作業をしていたところ、ミニバックホウのバケットの先端が上水道管(φ40mm)に接触し破損させた。

作業手順書の遵守(埋設管付近の掘削作業においては人力にて慎重に行うこと)がされていなかった。

上水道管(φ40mm)破損により飲食店が、断水の為3時間の営業停止

埋設物付近の掘削作業時には人力掘削を行うよう徹底する。
