## 一般車両・通行者の誤進入が複数発生

近畿地方整備局管内で、一般車両・通行者の誤進入・事故が複数発生いたしました。下記に概要を記載します。

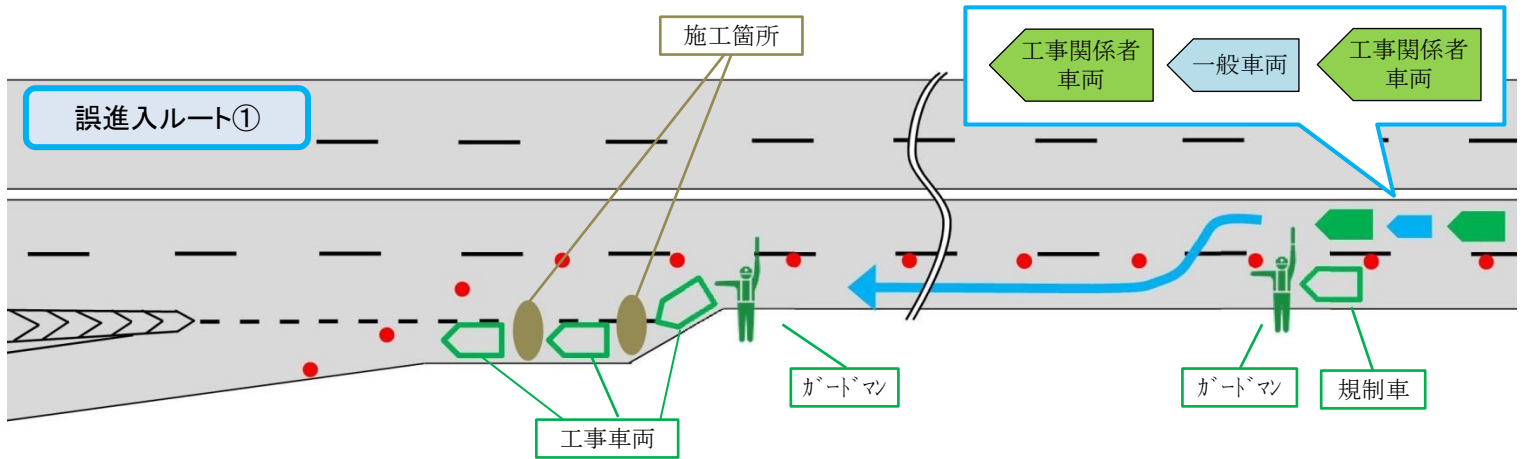
作業のため、走行車線からオフランプにかけて規制を行っていた。工事関係者車両が規制内に進入する際、工事関係者車両にはさまれた一般車両と一緒に誤進入した(誤進入ルート①)。工事関係者車両は規制内路肩に停車し、誤進入車両はガードマンの誘導により規制外に退出した。

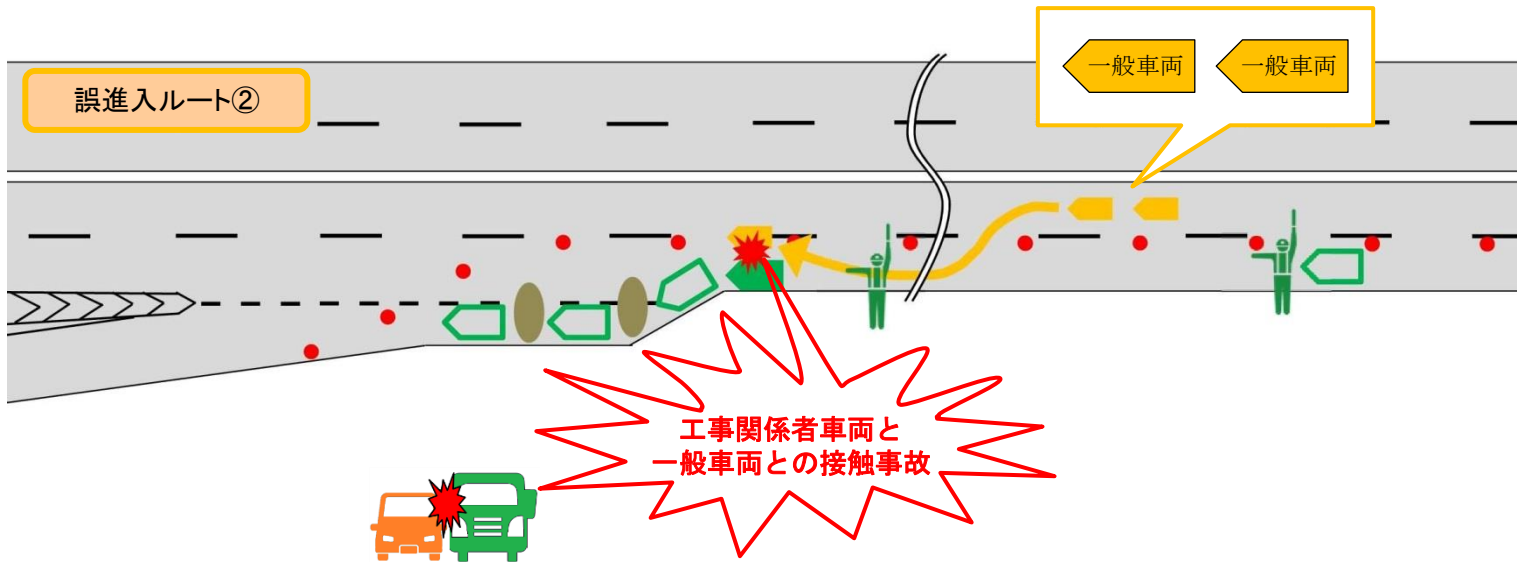
誤進入ルート①で発生した状況を見た後続の一般車両2台が別の箇所から規制区間に誤進入した(誤進入ルート②)。工事関係車両の運転手は停車時に後方確認を行っていたが、別の箇所から規制区間に誤進入した車両がいることに気付かず、工事車両の扉を開けた際に誤進入車両と接触した。

備考：協議通りに道路の規制は行われていた。規制区間を区分しているセーフティコーンの設置間隔は10mだった。

工事関係車両の運転者が、後方から一般車両が接近しているのに後方確認が不十分な状態で扉を開けた事によって起きた事故

- ⇒全工事車両に「扉を開ける前に後方周囲の安全確認」の表示物を設置
- ⇒セーフティコーンの設置間隔を10m間隔から5m間隔に変更
- ⇒オフランプへの案内看板を設置

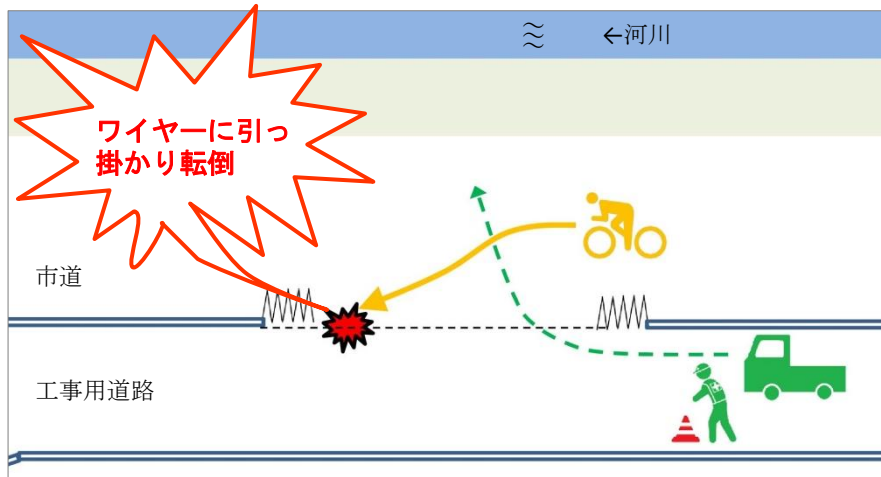
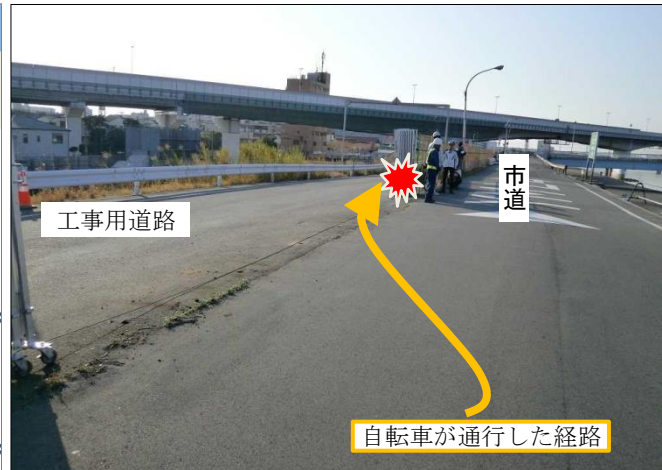
工事用車両出入り口にて、バックホウの現場搬入のために交通誘導員が出入り口キャスターゲートを開放し、反対側の工事用道路のセーフティコーンを移動している際に、被害者が無人となった工事用車両出入り口を一般道と間違えて自転車で進入し、キャスターゲートのメッセンジャワイヤー（張り出し防止用）に自転車の後輪が引っ掛かり転倒した。

第三者への注意喚起のための工事看板が設置されておらず、第三者が誤って工事用道路に進入した。

⇒ 工事看板を適所に配置する

⇒ 工事車両が工事用道路から市道に出る際は、一般者の市道通行がないことを確認した上でセーフティコーンを移動し、工事用車両の誘導を行う

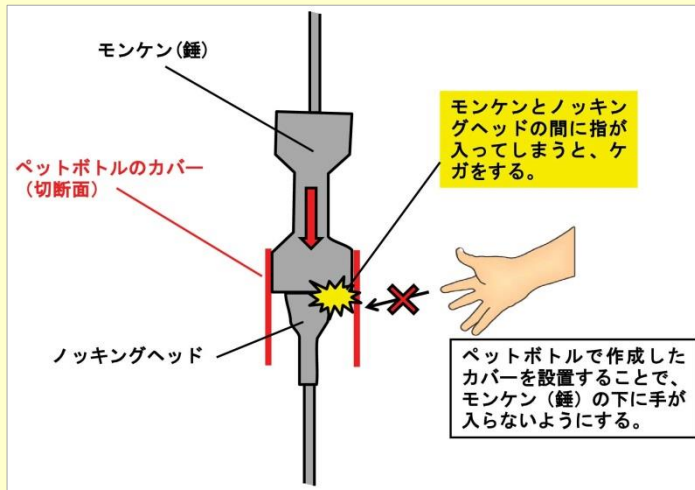
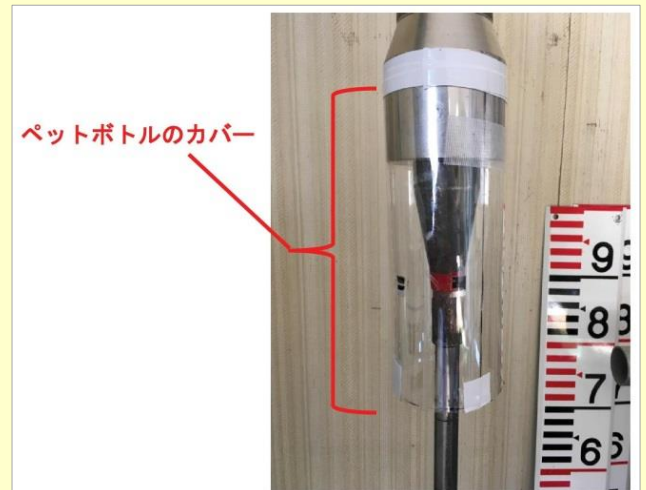
ボーリング調査業務において、ノッキングヘッドに関わる事故が今年度2件発生しました。どちらもノッキングヘッド付近で異常が発生した際に、作業員がとっさに手を出して、挟まれた事故でした。身の回りにあるものを利用したちょっとした工夫でこれらの事故を防ぐことができます。

今回は安全対策の事例として、ペットボトルを使ったノッキングヘッドカバーを紹介します。
