例年2月は事故が多発する傾向があります。 事故防止活動を強化しましょう。

例年地下埋設物事故が多発する2月は特にご注意！

場所打ち杭の鉄筋かご設置作業で事故が発生！

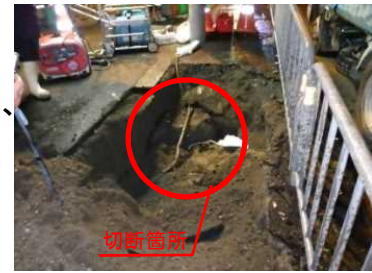
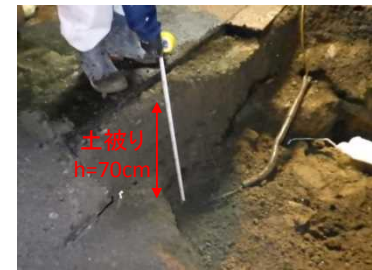
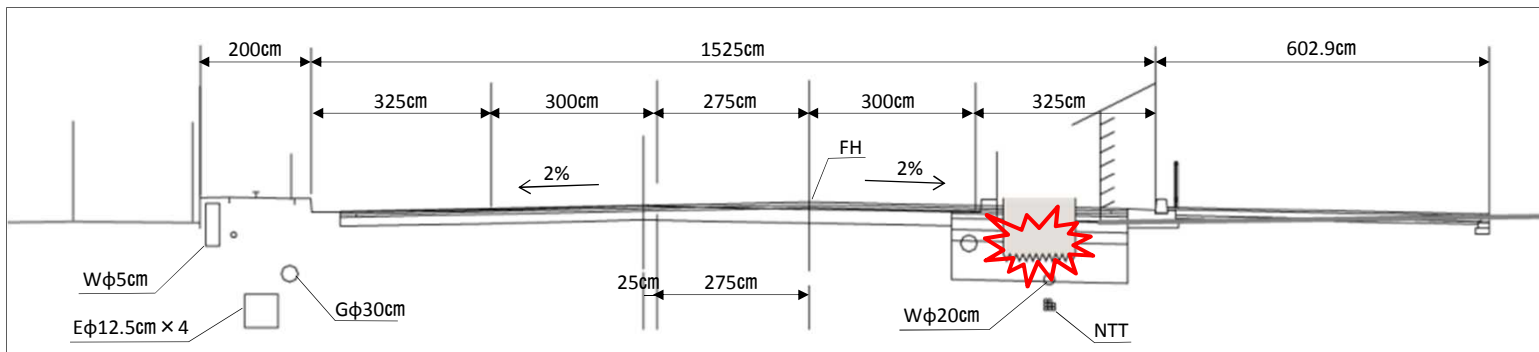
2018年1月10日事故発生。車道の拡幅に伴う交差点右折レーンの設置の工事のため、最終的に車道となる現況歩道部の埋設管(NTT)の確認を行った。土被り120cmにある埋設管を調査するため、深さ90cmまで掘削して掘削したがれき等をバックホウで除去した際、土被り70cmに埋設されていた引き込み管路の歩道用信号への配管・配線(1本)を切断し、復旧するまでの約30分間、車道信号が点滅、歩行者信号が消灯した。

○ 公安委員会の埋設管に関する事前調査を行っていなかった。

○ 試験掘作業には先行手掘確認の徹底を行う。

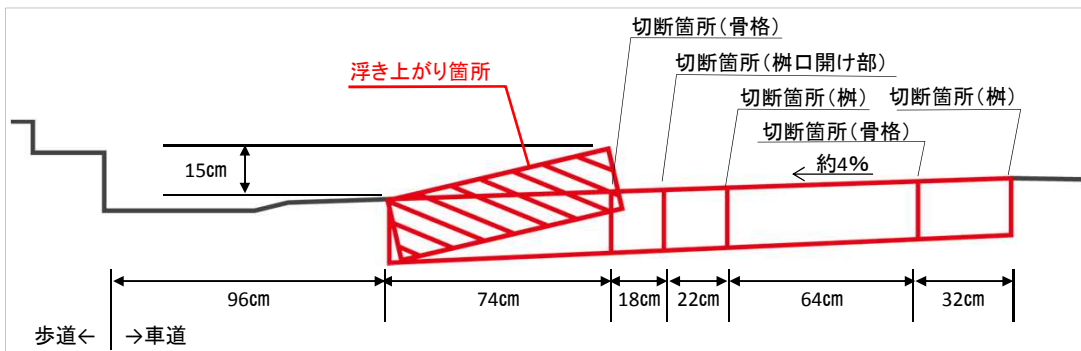
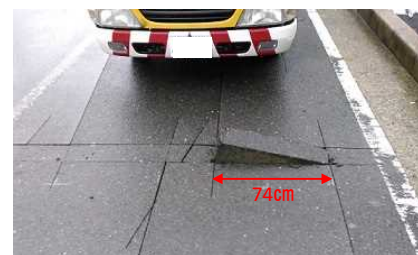
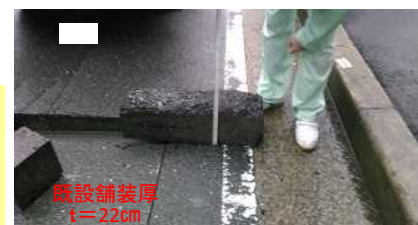
2017年10月22日午前8時頃、路面より15cm程度せり上がっていた舗装塊(縦72cm×幅18cm×厚20cm)に被害車両3台が接触し、車両タイヤ部を損傷。事故発生場所は約3週間前に電線共同溝工事の舗装版取壊しのためにカッター切断していた箇所であった。

- 台風による工事順延等で舗装版切断後約3週間が経過しており、その間の降雨により切断溝に雨水が浸透したことが何らかの影響を及ぼしたものと想定されるが、原因の特定には至らなかった。
- 今回の事象は輪荷重による作用や骨材の噛み合いなどの偶然が重なって発生したものと想定され、予見することは困難であった。

舗装塊の浮き上りの原因は特定されていませんが、舗装版切断後はなるべく速やかに舗装版撤去作業を行ってください。

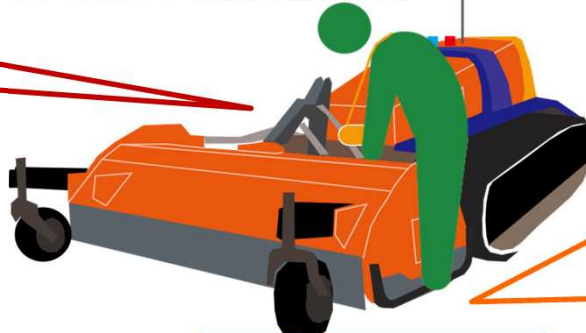
2017年10月26日堤防除草作業中に、遠隔操作草刈機のアタッチメント(集草装置)を機体に取り付け調整をしていたところ、首に掛けていた送信機が走行レバーに接触し、草刈機本体が動き出し、機体の下に身体が挟まれた。被災者は左腕の肉離れ(軽症)を負った。

○本来は首から送信機を外し作業を行うが、今回は首に掛けたまま作業を行った。

首に送信機を掛けたままアタッチメントの取付調節を行った。

首に掛けていた送信機の車速スティックがアタッチメントロックレバーに接触し、草刈機本体が動き出し機体の下に身体が挟まれた

○1人作業を止め2人作業に変更する。

○遠隔操作草刈機に、手順等の注意点を明記する。

○作業時の合図や安全確認の意思疎通を図るため、手順を確認する。

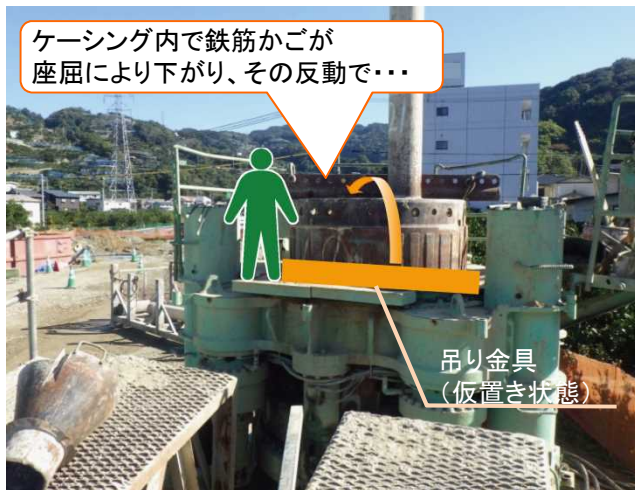
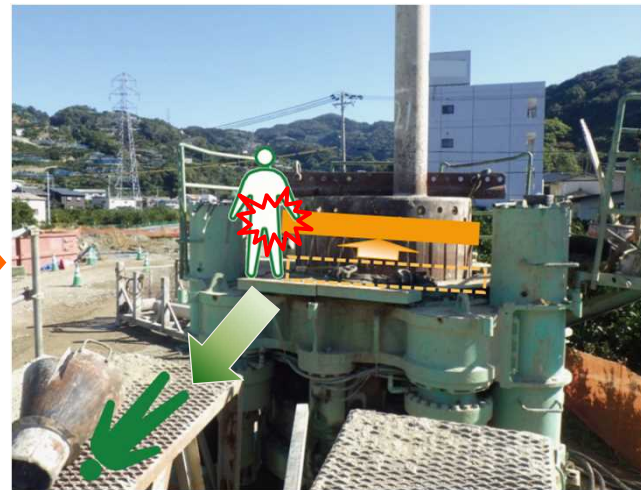
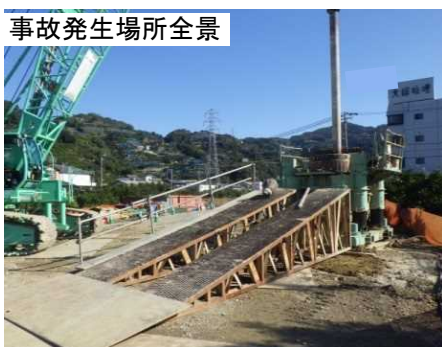
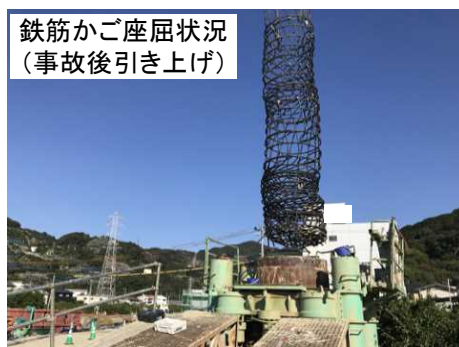
2017年11月1日、場所打ち杭工で、鉄筋かご組立・設置完了後、鉄筋かご吊り金具をケーシングジャッキ上に仮置きして、トレミー管の挿入作業を行っていた際に事故が発生。トレミー管挿入完了後にケーシング内で鉄筋かごが座屈して約4m下がったため、ワイヤーが繋がったまま仮置きしていた鉄筋かご吊り金具がケーシング上に引き上げられ、被災者の左足太ももと接触し、被災者がスロープ上に転倒して顔面を強打し負傷

○鉄筋かごを着底させてからトレミー管挿入までの間に鉄筋かごを仮受けせずに施工を行った。
(杭の鉄筋は、杭長が長く杭頭部の鉄筋量が杭下部に比べて多い場合は座屈のおそれがあることから、特に注意が必要です。)

- 「建設機械施工安全マニュアル」に基づいた(鉄筋かごの仮受けを行う)作業手順とする。
- 吊り金具は鉄筋かご仮受け後に取り外し、安全な場所に仮置きする。
