R1 事故事例集

令和元年度建設工事事故事例集

令和元年度建設工事事故事例集				事故発生日	令和元年5月7日	16時頃

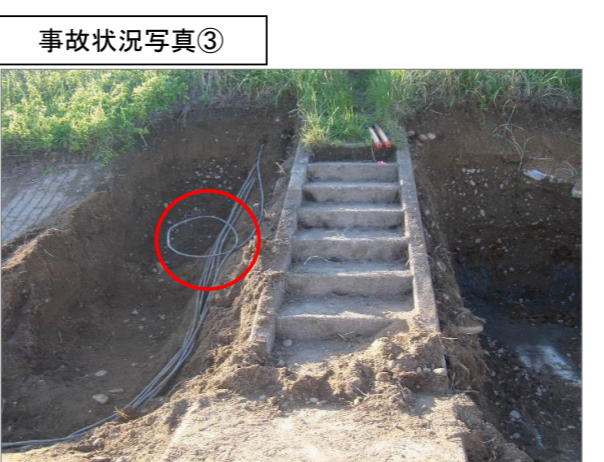
<p>事故状況写真③</p>

事故種類	第三者損害	事故発生形態(機械)	重機(バックホウ)	工事・作業の概要	河川工事		
事故の内容	<p>【事故概要】 ●堤内地側既設階段側面をバックホウにて床掘作業中に埋設ケーブルを引っ掛け、破断した。</p> <p>【事実経過等】 ●排水樋門の施設管理に埋設物の事前確認をしたところ、「埋設物無し」とのことであったため、掘削作業を進めた。 ●占用申請図面の不備、施設管理者の設備状態未把握、埋設表示シートの未整備が重なって発生した。</p>						
被害の程度 (負傷、影響等)	<p>【物損】 排水樋門の電力ケーブル</p> <p>【影響】 なし ※樋門は手動操作が可能、施設管理者より即日復旧不要との回答</p>						
主な事故要因	●占用申請図面に電力ケーブルの記載がなく、河川管理者も把握していなかった。						
具体的な 再発防止対策	<ul style="list-style-type: none"> ● 占用申請図面への追記指導を行う。 ● 安全朝礼・危険予知活動による事故防止対策を再徹底する。 ● 第三者施設安全管理対策による事故防止対策を再徹底する。 ● 重機災害の防止対策を再徹底する。 						
図面・写真等							
<p>平面図</p>

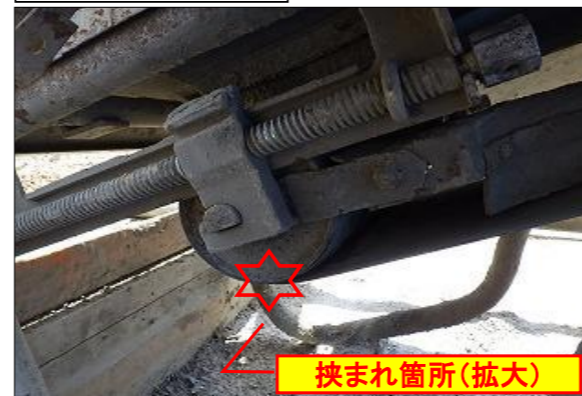
事故状況写真②

令和元年度建設工事事故事例集				事故発生日	令和元年5月11日	14時頃
事故種類	工事関係者	事故発生形態(機械)	その他	工事・作業の概要	道路工事	
事故の内容	<p>【事故概要】 ●モルタル吹付作業中、モルタルプラントを操作していた作業員がベルトコンベアの位置を修正しようとしたところ、体勢を崩し、手袋がコンベアとガイドローラの上に巻き込まれ、左手の人差指第二関節より先を切創した。</p> <p>【事実経過等】 ●ベルトコンベア位置の微調整程度のため、作業員がコンベアを停止させずに回転部に接近したことが原因。 ●作業員に基本事項(機械の点検時は原動機を止めて行う)の注意喚起をしていれば防げた事故である。</p>					
被害の程度 (負傷、影響等)	【人身】 工事関係者: 左手指挫減創、裂創。全治3週間(休業20日)					
主な事故要因	<ul style="list-style-type: none"> ●作業員がベルトコンベアの位置の微調整程度なので、コンベアを停止させないで回転部に接近した事が原因である。 ●作業員に基本事項(機械の点検時は原動機を止めて行う)の注意喚起をしていれば防げた事故である。 					
具体的な再発防止対策	<ul style="list-style-type: none"> ●機械の点検時は、原動機を止め行う基本事項の理解度を確認し作業手順書、機械取扱説明書の再確認の実施する。 ●ベルトコンベア回転部分への接近禁止表示を行い又、周辺への立入禁止対策、危険箇所の表示を行い、作業員全員に周知する。 ●本工事全作業員に対し再発防止策を再確認し、経験の浅い作業員に対しての指導策を周知する。

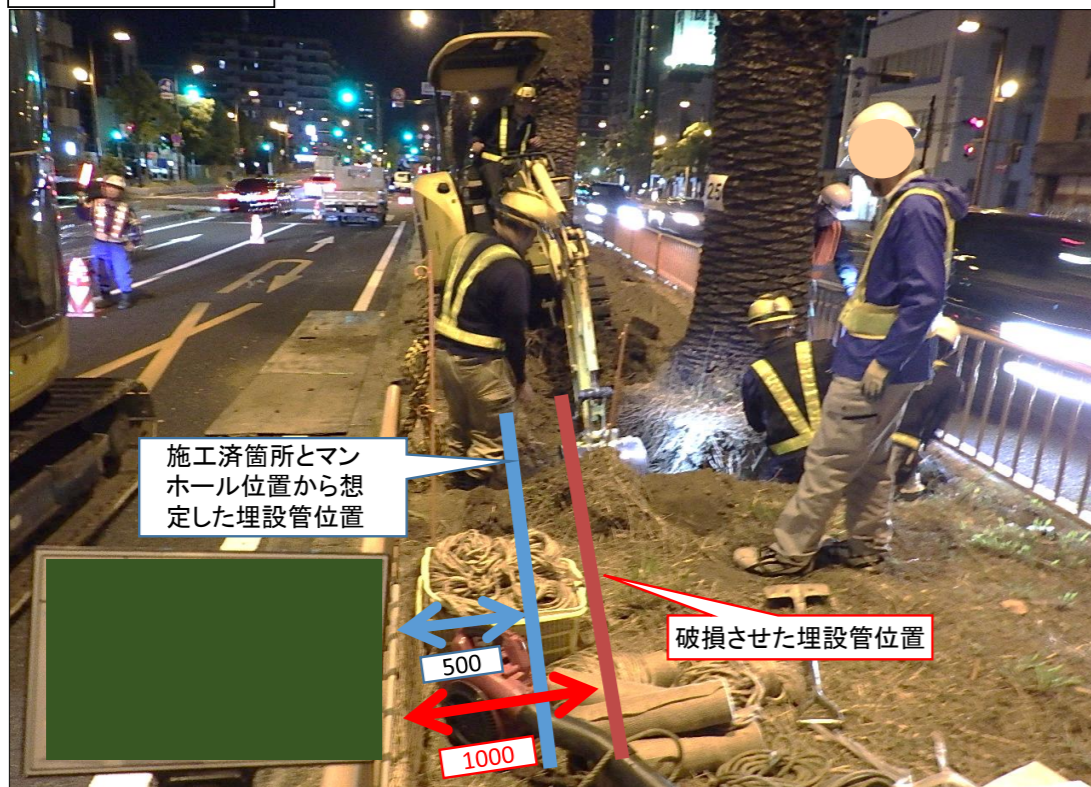
事故概要説明図

<small>工事等事故防止重点対策項目</small> <small>地下埋設管及び敷設ケーブルに対する事故</small>
事故種類	管理施設損害	事故発生形態(機械)	重機(バックホウ)	工事・作業の概要	造園工事		
事故の内容	<p>[事故概要] ●中央分離帯の樹木移植の機械掘削作業中に、バックホウの爪の先が国管理の照明灯地下埋設配管(防護管およびケーブルの被覆)に損傷を与え、照明灯3基が消灯した。</p> <p>[事実経過等] ●照明灯埋設管が埋設されていることは認識していたが、作業員が刃先監視員の配置を待たずに単独で掘削を行った。</p>						
被害の程度(負傷、影響等)	<p>【物損】 地下埋設照明灯配管(防護管及び電線被覆)損傷</p> <p>【影響】 照明灯3基消灯 ※当日作業完了までに復旧、実質的な交通影響なし</p>						
主な事故要因	●オペレータに対する作業前の注意喚起が不十分だった。						
具体的な再発防止対策	●作業開始前に現場代理人が掘削時の要所の作業員の配置を確認し、現場代理人が作業開始の号令を掛けた後にバックホウの掘削を始める。

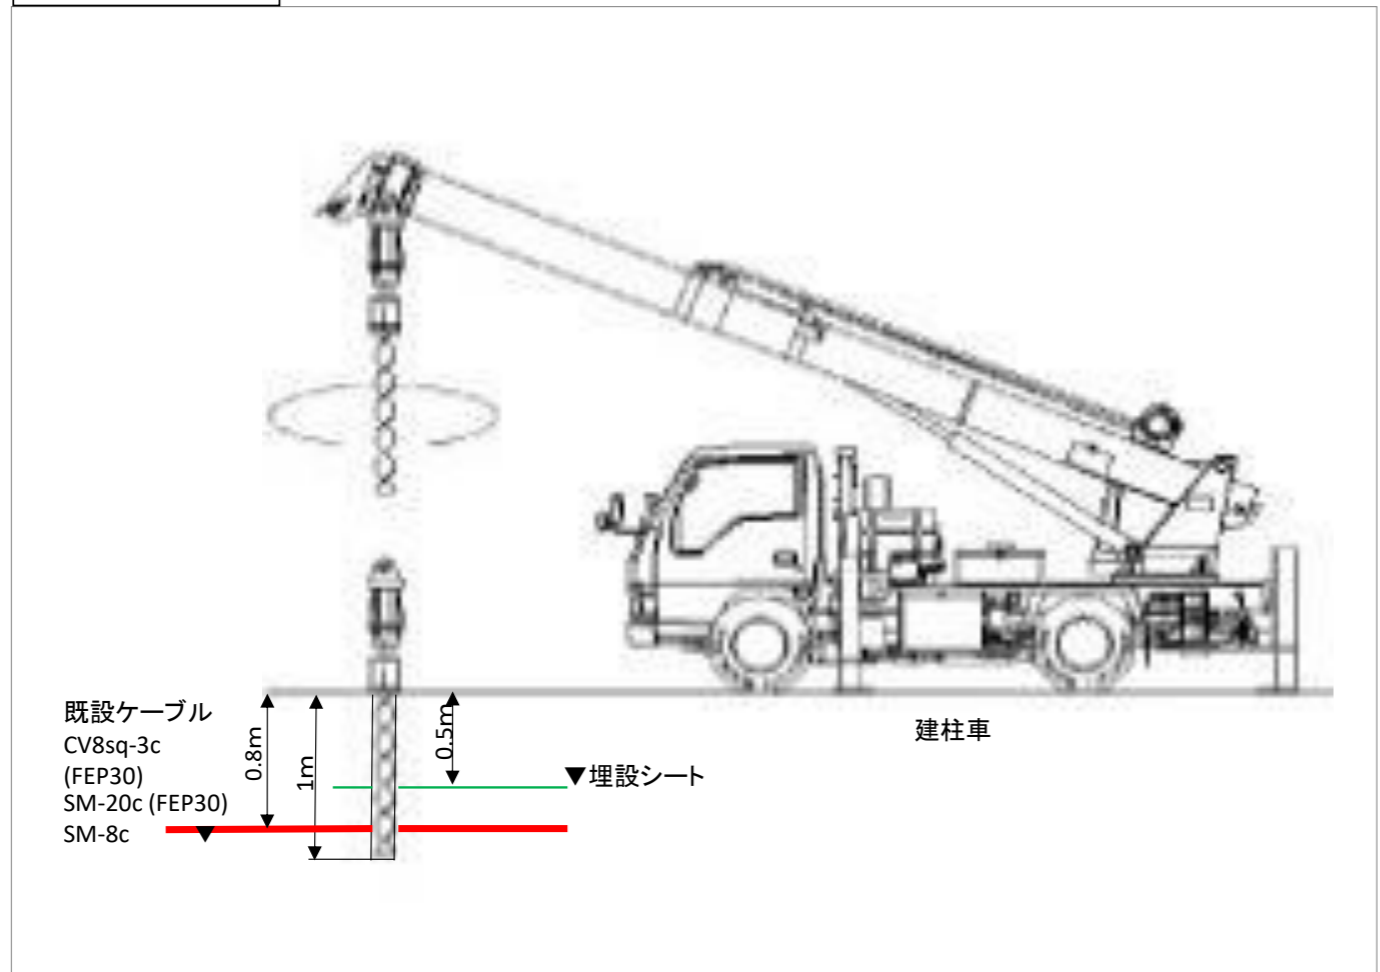
事故概要説明図

事故種類	管理施設損害	事故発生形態(機械)	重機(その他)	工事・作業の概要	建築工事		
事故の内容	<p>〔事故概要〕 ●工事現場に仮設電気引込用の電柱を建てるため、建柱車で削孔を行っていたところ、深さ1m程のところでは情報電源ケーブルCV8s9-3C×1本、光ケーブルSM-20C×1本、光ケーブルSM8C×1本を切断した。</p> <p>〔事実経過等〕 ●発注者からの提供資料(トラカン用光ケーブル図面)の確認はしていた。 ●情報板及びCCTV配管があることは監督員から伝えてはいたものの、図面は後日提供となっていた。 ●受注者が現地のトラカン用光ケーブル埋設標示杭を情報板及びCCTV配管の埋設位置と思い込み、試掘を行わずに建柱を行ったことも要因と考えられ、全ての図面で埋設配管を確認のうえ、試掘を行っていれば防げた可能性が高い。</p>						
被害の程度 (負傷、影響等)	<p>【物損】 光ケーブル2本、情報電源ケーブル1本</p> <p>【影響】 情報掲示板の非表示・CCTV不動作、遠隔監視の不動作 ※電気復旧:5/27、光ケーブル復旧:5/31</p>						
主な事故要因	●埋設物に対する事前調査が不十分だった。						
具体的な再発防止対策	<ul style="list-style-type: none"> ●事前に既設埋設配管経路図を入手し、工事計画を立てる。 ●マーキングスプレーにより表示し、作業員全員が目視確認できるようにする。 ●試掘の範囲・間隔・深さを施工場所により個別に計画し実施する。

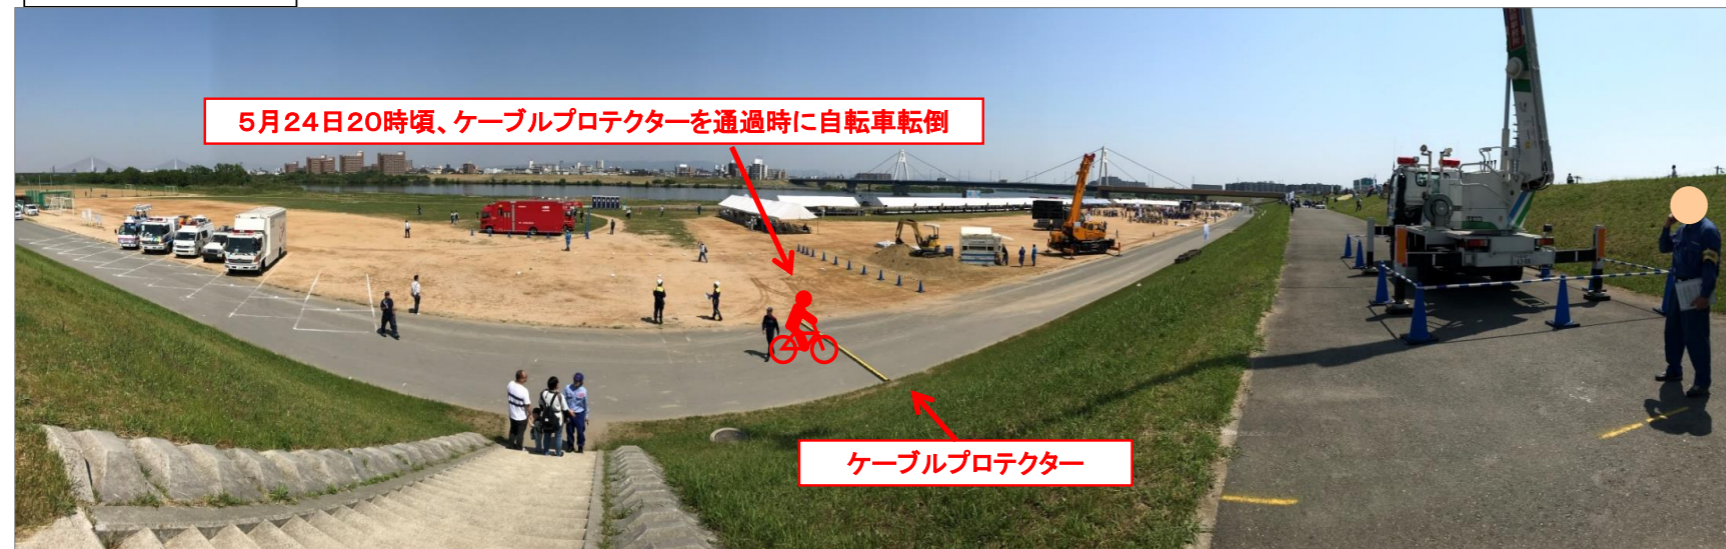
事故概要説明図

令和元年度建設工事事故事例集			事故発生日	令和元年5月24日	20時頃
事故種類	第三者人身	事故発生形態(機械)	—	工事・作業の概要	役務・業務
事故の内容	<p>〔事故概要〕 ●水防演習準備中、緊急用河川敷道路上に設置していた音響・カメラ用のケーブル保護材に、自転車走行中の一般利用者が接触、転倒した。</p> <p>〔事実経過等〕 ●夜間に高速走行する自転車も考慮し、十分な注意喚起措置を講じていれば防げた事故である。</p>				
被害の程度 (負傷、影響等)	【人身】 第三者: 頭部打撲、頸椎捻挫、左膝打撲、左肘打撲 全治1ヶ月				
主な事故要因	●一般利用者への注意喚起が不十分だった。				
具体的な 再発防止対策	<ul style="list-style-type: none"> ●不特定多数の通行人を想定し、プロテクター付近にカラーコーン(上部に点灯ライト設置)を設置し、障害物があることを周知する。 ●ケーブル養生を木工等で制作し、なだらかなスロープにする。 ●横断するケーブルは、訓練当日に設営を行う。

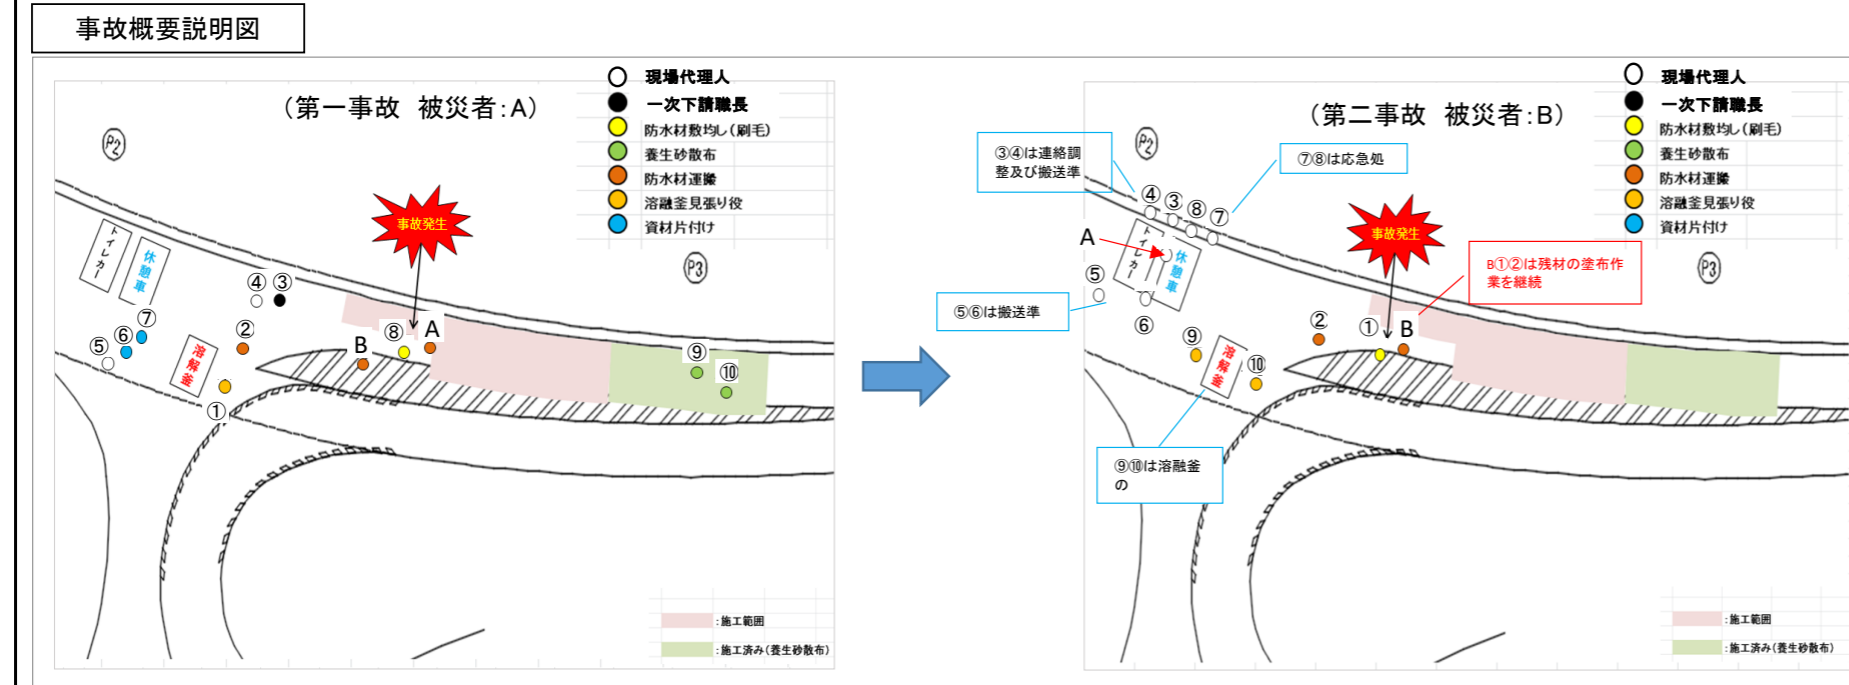
令和元年度建設工事事故事例集				事故発生日	令和元年6月3日	13時頃
事故種類	工事関係者	事故発生形態(機械)	—	工事・作業の概要	道路工事	
事故の内容	<p>【事故概要】 ● 橋梁橋面防水工(塗膜防水)の施工にあたり、一斗缶に入った熱せられた防水材を運搬・塗布作業中、誤って塗布済み箇所を踏んで足をとられ転倒し、一斗缶の防水材が作業員1名の手と足に飛散する第1事故が発生。</p> <p>● 更に第1事故の負傷作業員を救護している最中、別の作業員が一斗缶に残った防水材にて塗布作業中、防水材に足を取られ、一斗缶を蹴り上げてしまい、防水材が顔面に飛散する第2事故が発生。</p> <p>【事実経過等】 ● 施工計画及び作業手順書に防護具着用の記載がなかった。</p> <p>● 第1事故及び第2事故、いずれも元請が防護具(耐熱手袋、シールド等)を使用させていなかったことが事故の主な要因となった。</p> <p>● 第2事故は第1事故が発生した際、作業を止めなかったことが要因となった。</p>					
被害の程度(負傷、影響等)	<p>【人身】 ● 工事関係者(第1事故被災者): 両側手掌、両側大腿部、両側膝部のⅡ度熱傷、右手首のⅢ度熱傷 全治107日</p> <p>● 工事関係者(第2事故被災者): 顔面熱傷、両眼瞼熱傷、眼瞼内反症 現在も通院かつ休業中</p>					
主な事故要因	<p>● 施工計画及び作業手順書に防護具着用の記載がなかった。第1事故及び第2事故もいずれも元請が防護具(耐熱手袋、シールド等)を使用させていなかったことが事故の主な要因となった。</p> <p>● 第2事故は第1事故が発生した際、作業を止めなかったことが要因となった。</p>					
具体的な再発防止対策	<p>● 保護具(耐熱手袋、シールド)の着用を徹底するようKYミーティング時に確認する。</p> <p>● 事故発生の際、直ちに作業中止の徹底を作業員全員に周知する。</p> <p>● 作業員が誤って塗布面を踏まないよう、監視役を配置し注意喚起を行う。</p> <p>● 作業員の靴底に両面テープシートを貼り付け、塗布面を踏んでしまった場合でも足を取られる危険を抑止させる。</p>

① 施工面と靴が接着し転倒した際、手に持っていた一斗缶の防水材が足に付着、火傷を負う。

② 施工面と靴が接着し膝で手に持っていた一斗缶を蹴り上げ、中の防水材が衝撃で跳ねて顔に付着、火傷を負う。

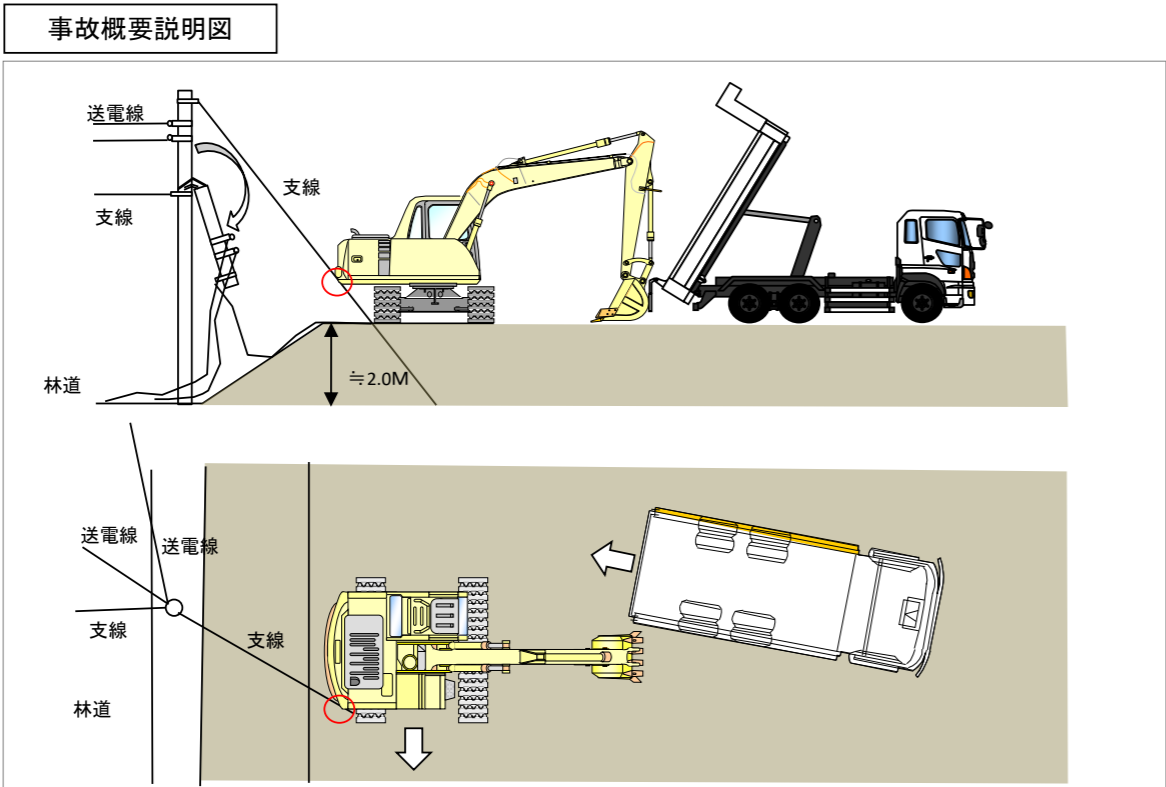
事故種類	第三者損害	事故発生形態(機械)	重機(バックホウ)	工事・作業の概要	ダム工事		
事故の内容	<p>【事故概要】 ●バックホウのボディが電力会社の電柱支線に接触し、そのまま進んだため、支線を引っ張ってしまい、それに伴い電柱が折れ、電線も破断した。</p> <p>【事実経過等】 ●注意喚起の表示を怠った物的要因とオペレータは指示内容を把握できていなかったことや指示内容を理解したか確認が不十分であったことが重なって発生した事故。</p>						
被害の程度 (負傷、影響等)	<p>【物損】 電力会社電柱1本破損、電線破断 ※大本雨量観測所への電力供給施設</p> <p>【影響】 なし ※観測所は蓄電池により対応。事故当日19:50復旧完了</p>						
主な事故要因	<ul style="list-style-type: none"> ●電柱支線との近接施工に際し、注意喚起表示を怠った。 ●盛土範囲について、作業員への指示・確認が不十分だった。 						
具体的な 再発防止対策	<ul style="list-style-type: none"> ●朝礼後のツールボックスミーティングおよびKY活動時に注意喚起する。 ●障害物に対する危険表示の設置する。 ●現場現物説明時において理解度を作業員が内容の復唱確認する。 ●理解度により簡易図指示内容メモを発行する。 						
図面・写真等							
<p>事故概要説明図</p>

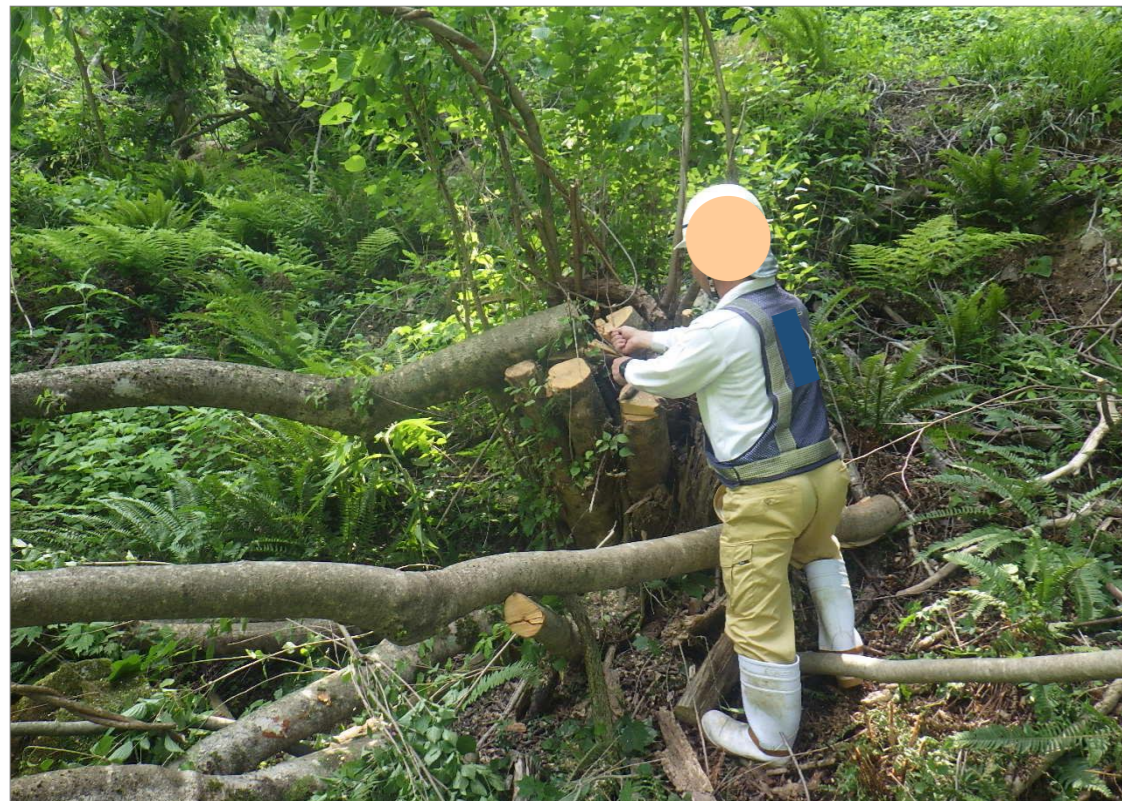
事故概要説明図 事故状況再現

令和元年度建設工事事故事例集				事故発生日	令和元年6月5日	16時頃
事故種類	工事関係者	事故発生形態(機械)	工事機械(チェーンソー)	工事・作業の概要	河川工事	
事故の内容	<p>【事故概要】 ●測量中に支障をきたす立木をチェーンソーで伐採中、体勢を崩したことでキックバックが起き、左手親指付近を裂傷した。</p> <p>【事実経過等】 ●直径15cm程度の立木を伐採中の出来事であり、慎重に作業をしていたが、体勢を崩したことでキックバックが起き、左手を振り上げた時にチェーンソーの刃先に接触してしまった。 ●監理技術者(現場代理人兼務)の自己判断により発生した事故で、測量に伴う伐採作業を自ら行ったものであり、いわゆる準備作業ということで、当該作業について油断、軽視した結果、発生したものであると思われる。</p>					
被害の程度 (負傷、影響等)	【人身】 工事関係者:左手部裂創(6針縫合)。全治1週間(休業0日)					
主な事故要因	●足元が不安定な状態で伐採作業を行った。					
具体的な 再発防止対策	<ul style="list-style-type: none"> ●安全朝礼・危険予知活動による事故防止対策の実施する。 ●第三者施設安全管理対策による事故防止対策の実施する。 ●重機災害の防止対策の実施する。

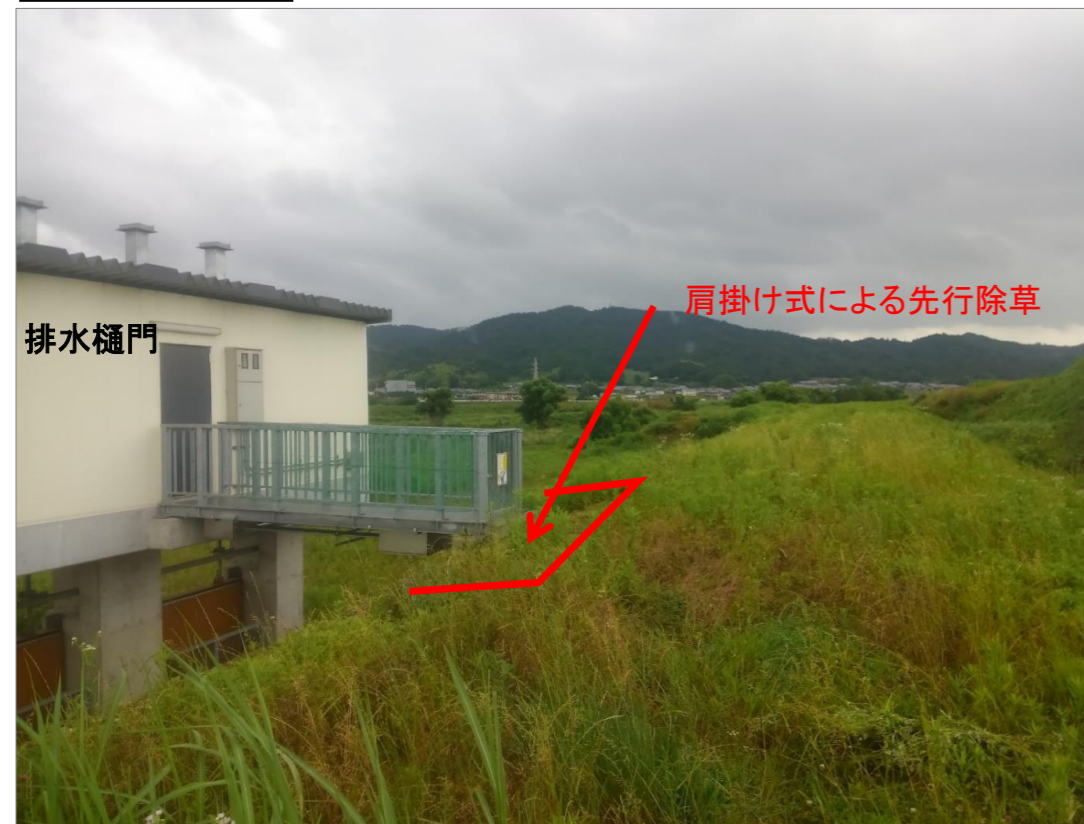
事故概要説明図

事故種類	管理施設損害	事故発生形態(機械)	除草機(肩掛式)	工事・作業の概要	河川維持作業		
事故の内容	<p>【事故概要】 ●作業員が、大型除草機での除草準備として、構造物周辺を肩掛け式除草機で作業中、誤ってアース線及び防護管を切断した。</p> <p>【事実経過等】 ●除草作業の実施に際しては、作業前に『危険・障害物等調査記録』を自社資料として作成し、事故防止対策として赤旗を立てていたが、当該箇所については調査記録がなく、事前の調査不足であった。 ●現地にはアース線はないだろうという油断や作業当日の周知徹底・確認不足の面があった。</p>						
被害の程度 (負傷、影響等)	<p>【物損】 アース線IV5.5線及び防護管PF16の切断</p> <p>【影響】 未供用の樋門であり、特段影響なし</p>						
主な事故要因	●支障物に対する事前調査が不十分だった。						
具体的な 再発防止対策	<p>●構造物の周辺など、再調査を実施した上で『危険・障害物等調査記録』を更新する。</p> <p>●当日の作業前には、作業員全員に周知徹底・確認を行う。</p>

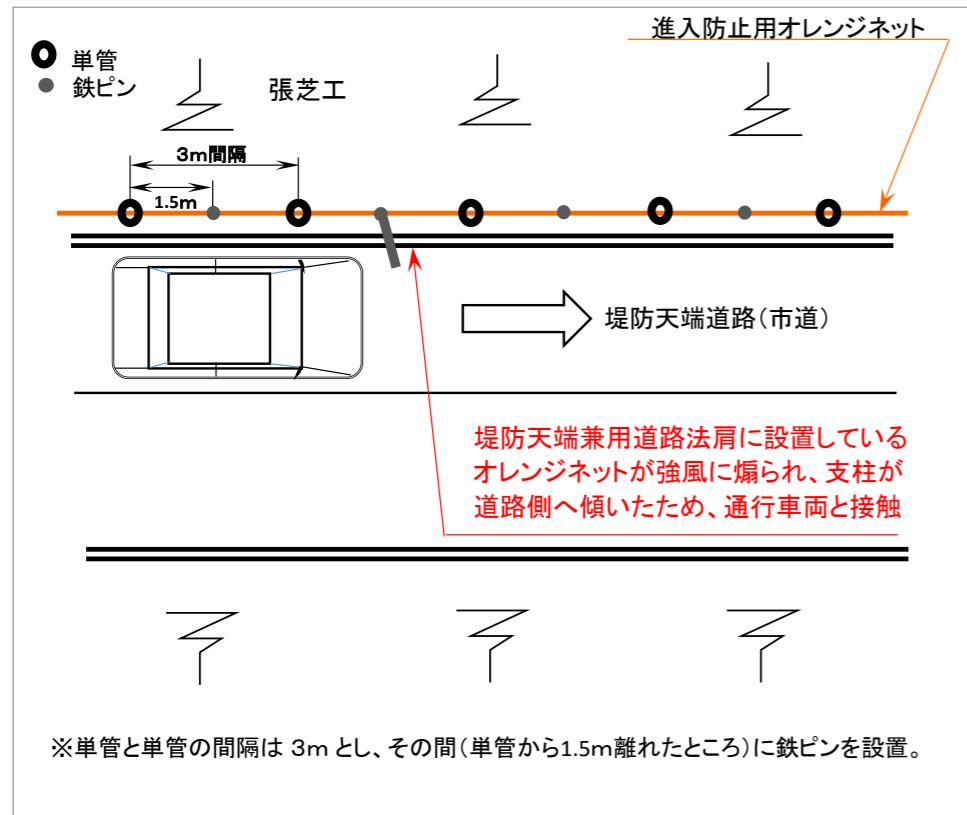
事故概要説明図

令和元年度建設工事事故事例集			事故発生日	令和元年6月16日	22時頃	
事故種類	第三者損害	事故発生形態(機械)	—	工事・作業の概要	河川工事	
事故の内容	【事故概要】 ●前日からの強風により、ネット支柱の一本が道路側へ倒れ、通行車両に接触した。 【事実経過等】 ●元請はネットが飛散することのないように固定し、巡視点検により状況確認を行ってはいたが、強風等の気象状況を考慮し、ネットの取り外しや巻き上げ等の飛散防止対策を計画・実施していれば防げた事故である。					
	被害の程度(負傷、影響等)	【物損】 一般車両(乗用車)側面及びフロントライトにすり傷 【影響】 なし				
主な事故要因	●悪天候時の飛散防止対策に対する計画が不十分だった。					
具体的な再発防止対策	●風に煽られにくい鉄ピン+トラロープ柵に変更する。 ●法肩から約2m程度法面側へ控えて設置するとともに、立入り禁止ののぼりを設置する。

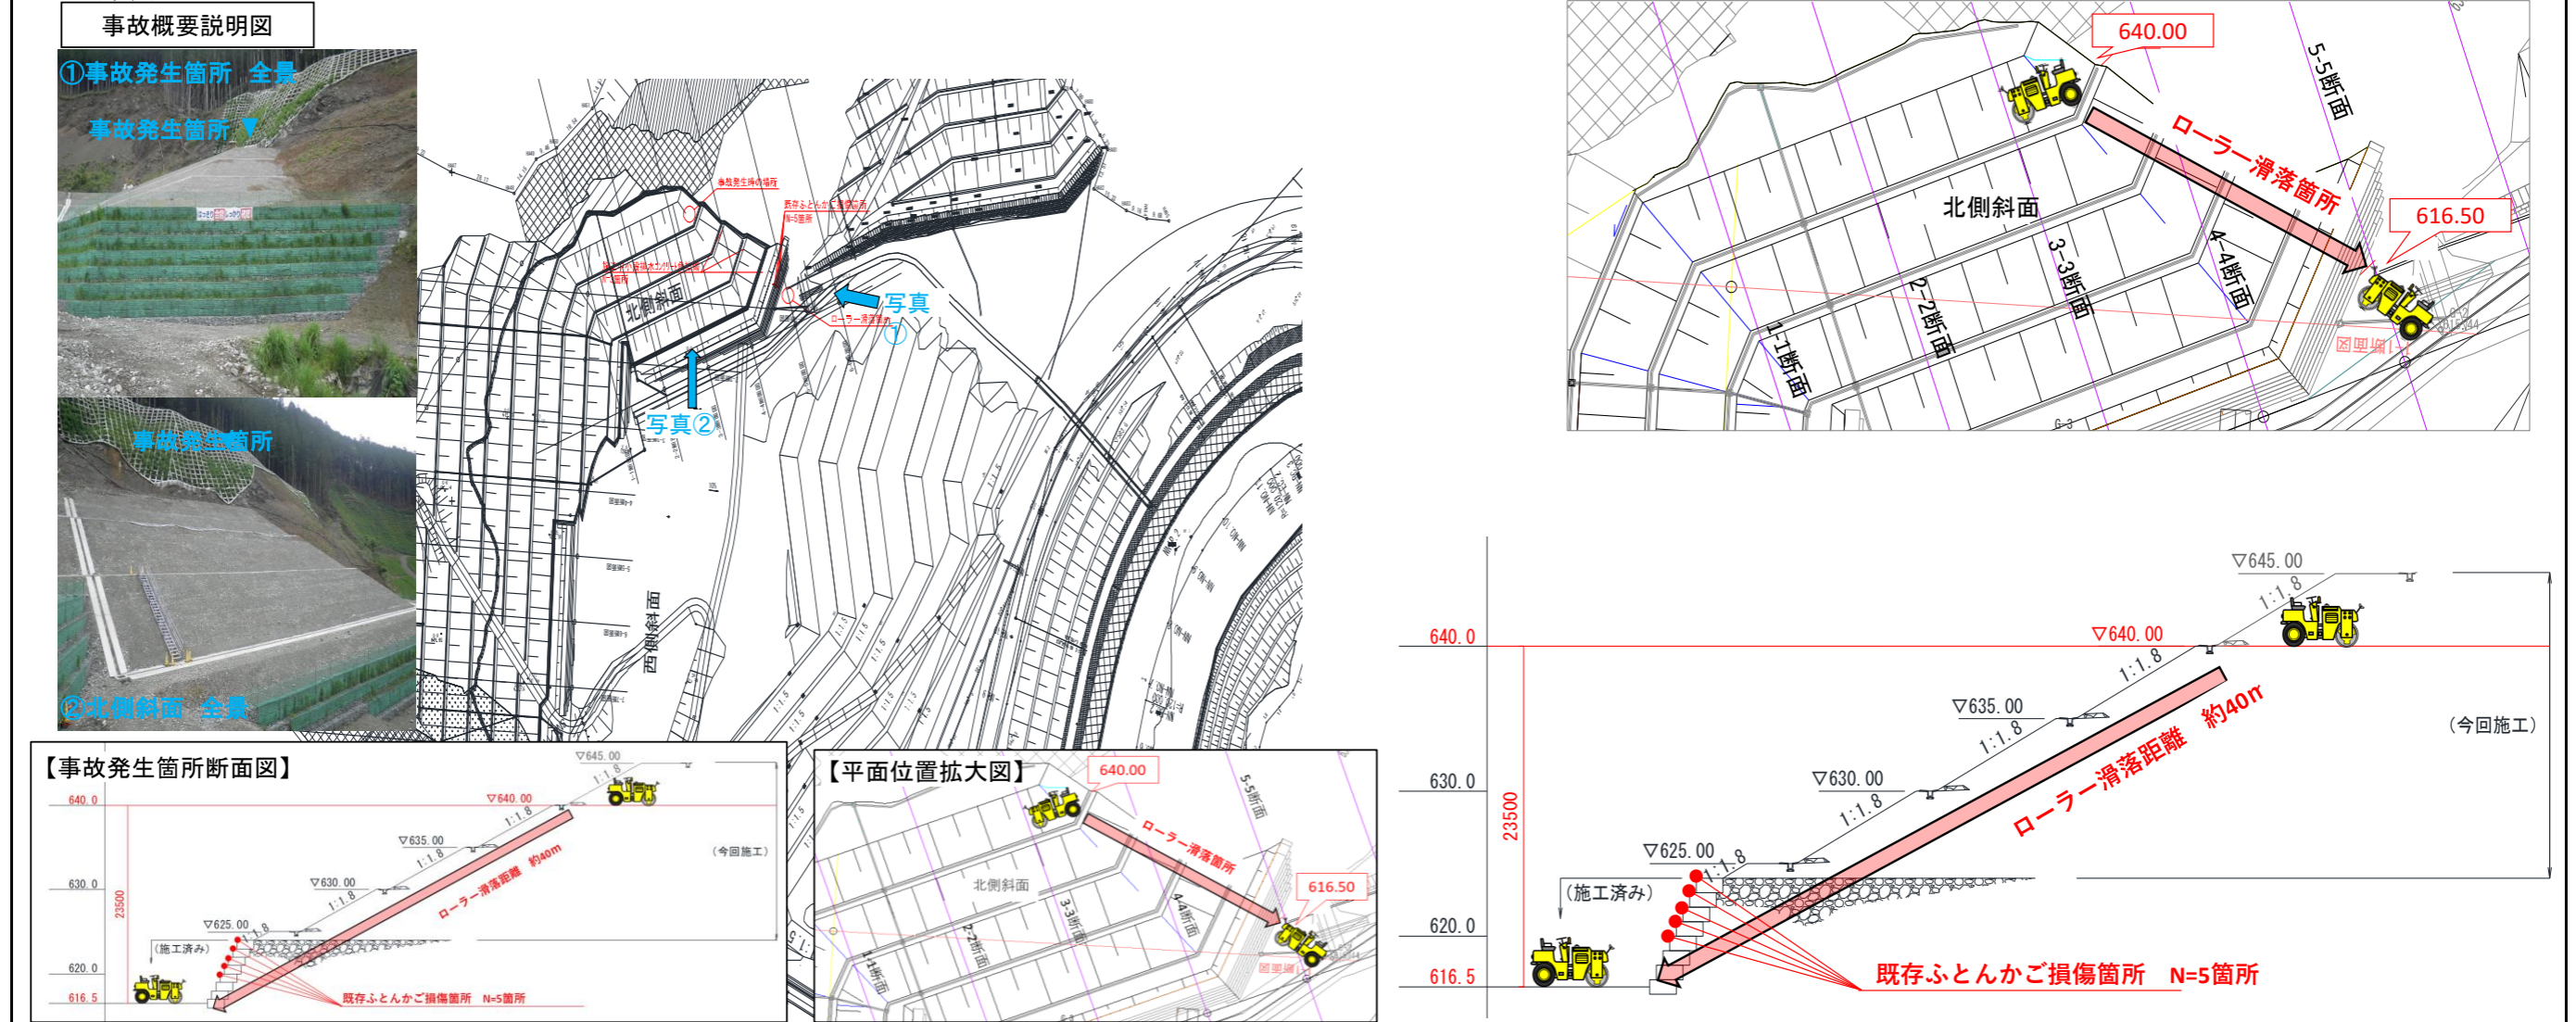
事故種類	管理施設損害	事故発生形態(機械)	重機(その他)	工事・作業の概要	砂防工事		
事故の内容	<p>【事故概要】 ●4tローラーの運転席に搭載の締め管理システムデータを確認するため、運転席に搭乗し、4tローラーのエンジンをかけた後、元請職員がローラーのギアレバー操作を誤り、ローラーが後進して法肩から滑落し、既設かご枠等を損傷させた。</p> <p>【事実経過等】 ●当日の作業指示において、下請け業者の作業開始前に、元請職員によるシステムモニター表示情報の確認を指示していた。 ●元請職員がシステムモニター表示情報の確認のため、停車位置(法肩から約3m離れた位置)から一旦前進させた後、振動ローラーを止めるため、ギアレバーをニュートラルに入れる際、勢いが余り、ニュートラルを過ぎて後進位置に入ってしまったことによって生じた事故である。 ●当日は作業手順書に基づき、KY活動を実施していたことを確認している。</p>						
被害の程度 (負傷、影響等)	<p>【物損】 既設かご枠の一部損傷(補修及び補強が必要)</p> <p>【影響】 なし</p>						
主な事故要因	●元請職員の行う作業に対する注意喚起が不十分だった。						
具体的な再発防止対策	●作業手順を再徹底するとともに、現場内に横断幕等を増やし従事者に対しさらなる注意喚起に努める。

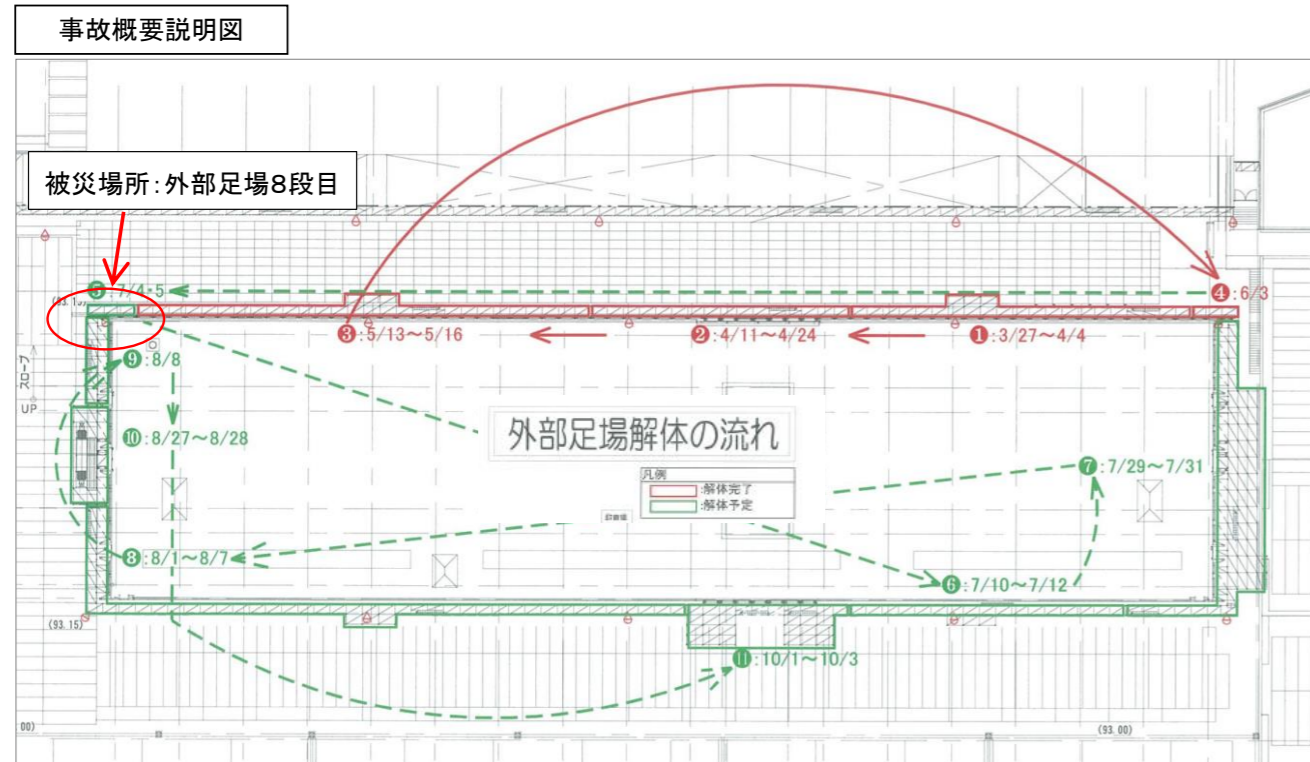
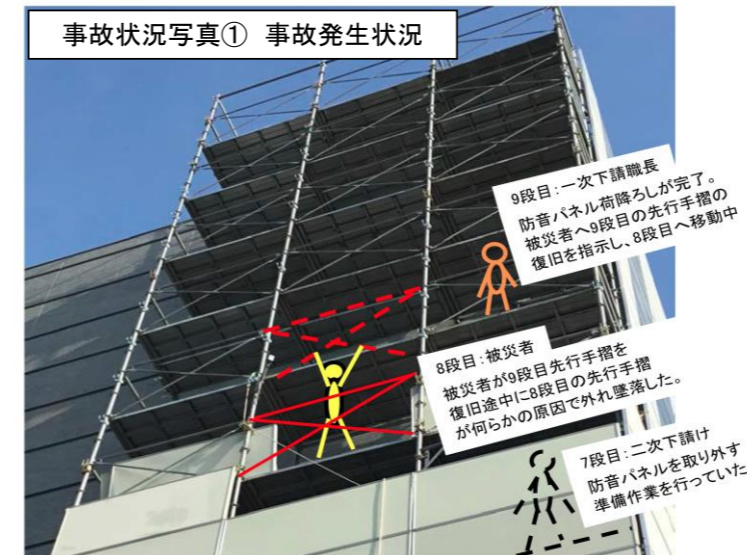
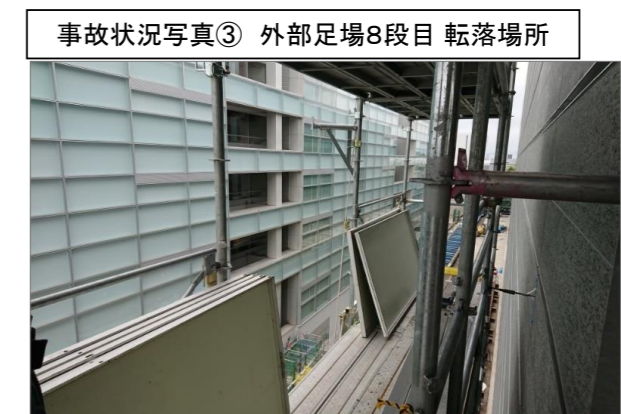
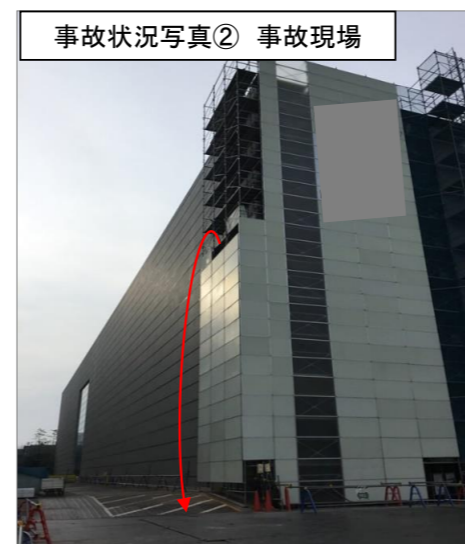
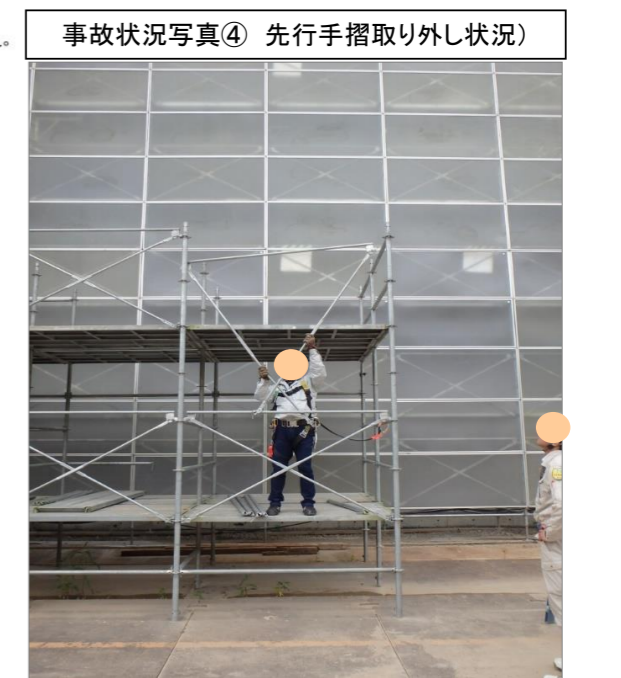
事故種類	工事関係者	事故発生形態(機械)	—	工事・作業の概要	建築工事		
事故の内容	<p>〔事故概要〕</p> <ul style="list-style-type: none"> ●被災者は、足場(9段目)の防音パネルの取り外し作業が終わったため、荷下ろしのために一時的に外していた足場(9段目)の手摺を作業手順どおり下段の足場(8段目)から再設置しようとしていたところ、被災者が作業をしていた足場(8段目)の手摺が、何らかの原因により外れて、約12m下の構台上に墜落した。 ●事故当時、現場の進捗状況により、翌日の作業を前倒して実施していた(作業内容を変更していた)。 <p>〔事実経過等〕</p> <ul style="list-style-type: none"> ●被災者はハーネス式墜落制止用器具を装着していたが、外れた手摺にフックを掛けていた模様。 ●手摺りを一旦取り外して、取り外した防音パネルを地上に降ろす手順は一般的なもの、先行手摺の構造上、斜材下部のくさびが外れていなければ手摺本体が外れることがないことを現場で確認している。 ●事故当日の7月4日の作業開始前に足場の点検を実施しており、くさびの外れがないことを目視確認している。 ●足場に異常がなく、手摺りの取り外しは構造上下からしかできないことから、7段目足場でパネルの取り外しを行っていた作業員が、パネルの取り外しだけでなく、8段目の先行手摺の撤去もやってしまったのではないかと推察される。何らかの原因で先行手摺が外れたことが事故原因と思われるが、被災者が一時的な記憶喪失状態であり、目撃者もいないことから、事故の原因の特定はできていない。 						
被害の程度(負傷、影響等)	<p>【人身】</p> <p>工事関係者: 多発骨盤骨折、右橈骨頭脱臼骨折、右橈骨遠位端開放性粉碎骨折、右尺骨骨幹部開放骨折、右第6,7肋骨骨折、右血気胸、外傷性大動脈解離、右腎損傷、外傷性くも膜下出血、下顎骨骨折、右下肢動脈閉塞、右下腿コンパートメント症候群 他 (約4ヶ月程度の加療を要する)</p>

主な事故要因	●作業計画書の記載内容が不十分だった。						
具体的な再発防止対策	<ul style="list-style-type: none"> ●防音パネルの荷降ろし方法を変更し、先行手摺の取り外し・復旧作業を中止してロングスパンエレベータで荷降ろしする。 ●外部足場作業では建物側手摺に安全帯を使用して作業する。 ●外部足場総点検を月2回実施する(くさびの緩み・破損、フックの緩み・破損、支柱フランジの破損の有無を重点確認)。

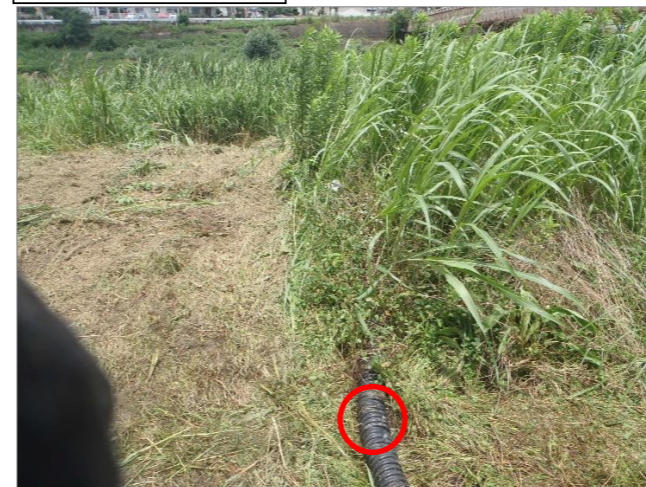
事故状況写真①

事故種類	管理施設損害	事故発生形態(機械)	除草機(ハンドガイド式)	工事・作業の概要	河川維持作業		
事故の内容	<p>【事故概要】 ●ハンドガイド(搭乗式)除草機械で高水敷を除草作業中、高水敷に敷設されていた仮設排水管の上を走行してしまい、その後、仮設排水管に亀裂を確認した。</p> <p>【事実経過等】 ●亀裂が確認された仮設排水管は、昨年度末に水質自動観測所(国管理)から低水路部までの排水管に不具合が見つかり、出張所保有の蛇腹管を使用し、水質観測担当職員が直営作業で設置したものである。仮設排水管について、監督職員から書面による情報提供はなされていなかった。</p> <p>●除草作業後、仮設排水管に約3cmの亀裂は確認したが、蛇腹管は新材ではなかったため、設置時点においてすでに亀裂があった可能性を否定できない。</p> <p>●ハンドガイド除草機械の履帯幅からして、本件が原因であれば3cmの亀裂では済まないと考えられ、また、左右の履帯により複数の傷が発生するはずであるが、損傷は認められなかった。</p>						
被害の程度 (負傷、影響等)	<p>【物損】 水質自動観測所の排水管(仮設)の破損</p> <p>【影響】 なし ※養生テープにて仮復旧済み</p>						
主な事故要因	<ul style="list-style-type: none"> ●受注者に対する仮設排水管についての情報提供が不十分であった。 ●仮設排水管に亀裂が生じた原因を特定出来ない。 (受注者の安全管理に関する責に帰さない事故) 						
具体的な 再発防止対策	<ul style="list-style-type: none"> ●発注者との情報共有を密にし、重要な情報については工事打合せ簿で整理する。 ●事前調査で不明な場合は、監督員に立会を依頼して現地確認を行う。

R1.7.12(撮影) 損傷箇所から低水路方向

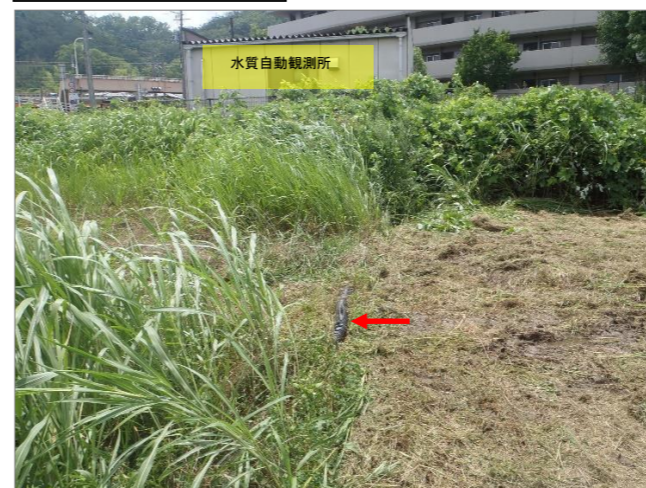
事故状況写真②

R1.7.12(撮影) 損傷箇所から観測所方向

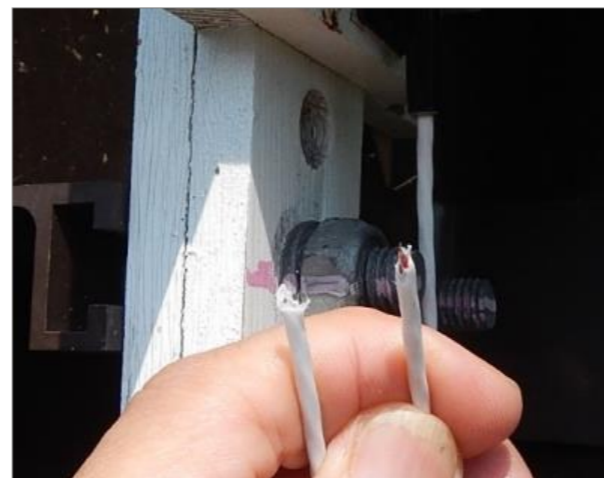
破断状況

事故種類	管理施設損害	事故発生形態(機械)	—	工事・作業の概要	道路維持工事	
事故の内容	<p>【事故概要】 ●巡回パトロール中、「凍結情報板」周辺が草木やツルで覆われていたため、ツルを除去した際、「凍結情報板」裏のセンサーケーブルを破断させた可能性があることが判明した ●作業当日は破断させた認識がなく、後日実施された職員パトにて「凍結情報板」の標示内容不具合を発見し、その後、本工事にて破断させた可能性が高いことが判明した。</p> <p>【事実経過等】 ●「凍結標示板」の配線等の情報がなく、ツルが絡んでいたことにより、機器周辺の確認が簡単にできない状態であり、作業員はケーブルがあるとは思わずに作業を行った。 ●機器自体が除草等のメンテナンスを想定しておらず、センサーケーブルが露出してあるにもかかわらず防護されていなかった。 ●今後、維持工事受注者に対する注意喚起とあわせ、順次センサーケーブルの防護措置を実施予定。</p>					
被害の程度 (負傷、影響等)	<p>【物損】 凍結標示板のセンサーケーブル破断</p> <p>【影響】 夏季は気温標示となっており、特段影響なし ※後日ケーブル防護も含め、復旧予定</p>					
主な事故要因	●作業員の不注意					
具体的な 再発防止対策	●施設周囲の除草時は、配線、取付管を今まで以上に念入りに確認する。

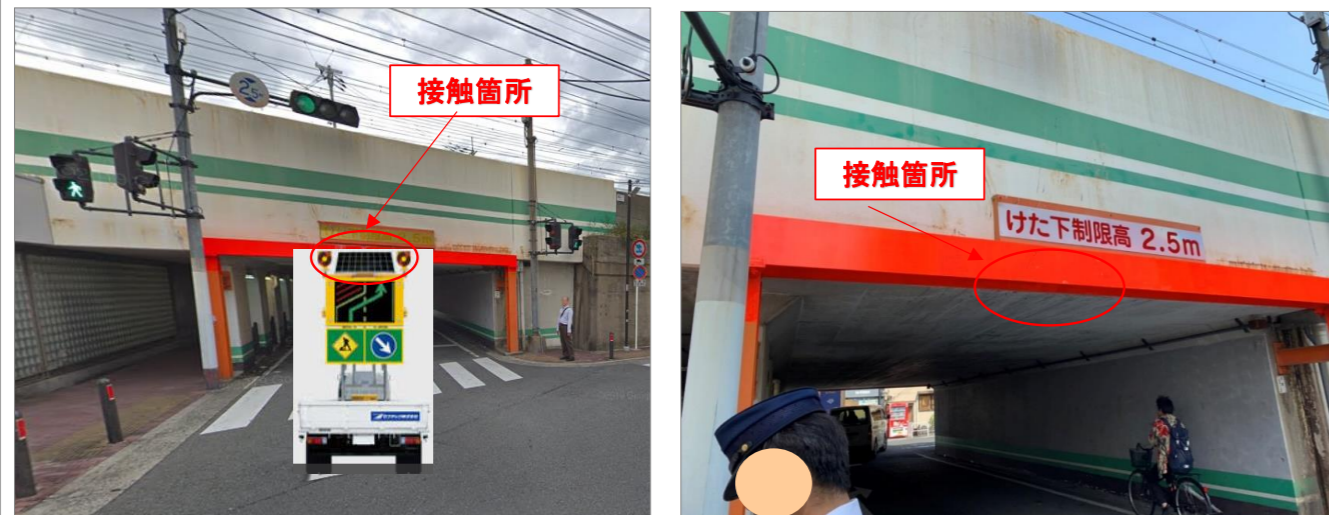
事故概要説明図

令和元年度建設工事事故事例集				事故発生日	令和元年7月31日	8時頃
事故種類	第三者損害	事故発生形態(機械)	車両(ダンプトラック)	工事・作業の概要	道路維持工事	
事故の内容	<p>【事故概要】 ●会社から工事現場へ規制車(3tダンプにソーラー式LED規制看板を固定)で走行中、線路ガード下(高さ制限2.5m)を通行しようとした際、高さ制限装置(鉄骨)に規制看板のソーラー部が接触、規制看板が破損し、鉄道管理者所有の高さ制限装置に軽微な損傷を与えた。</p> <p>【事実経過等】 ●3tダンプ(高さ2.0m)の荷台にソーラー式規制看板を固定していたことを忘れ、線路ガード下の高さ制限装置の規制を通行出来ると勘違いしたことにより生じた事故である。 ※実際には荷台にソーラー式規制看板を搭載した場合、高さ約2.6mとなり、高さ制限装置に接触する。 ●鉄道管理者からは、高さ制限装置は軽微な損傷のため、経過観察とし、支障が発生した際には再度連絡をもらうこととなった。 ●警察への事故通報、現場検証を終え、事故証明書を受領済み。</p>					
被害の程度 (負傷、影響等)	<p>【物損】 ●高さ制限装置:軽微な損傷(補修の必要なし) ●規制看板(リース品):ソーラー部の破損</p> <p>【影響】 なし</p>					
主な事故要因	●新規入場者に対する運行経路の説明が不十分だった。					
具体的な再発防止対策	●運行経路の再周知を行うとともに、安全運転教育及び積載物の高さについて周知会を実施する。 ●規制車(3tダンプにソーラー式LED規制看板を固定)の高さを計測し、キャビン内の運転手から見えやすい位置に明示する。

※運転手の不注意により接触

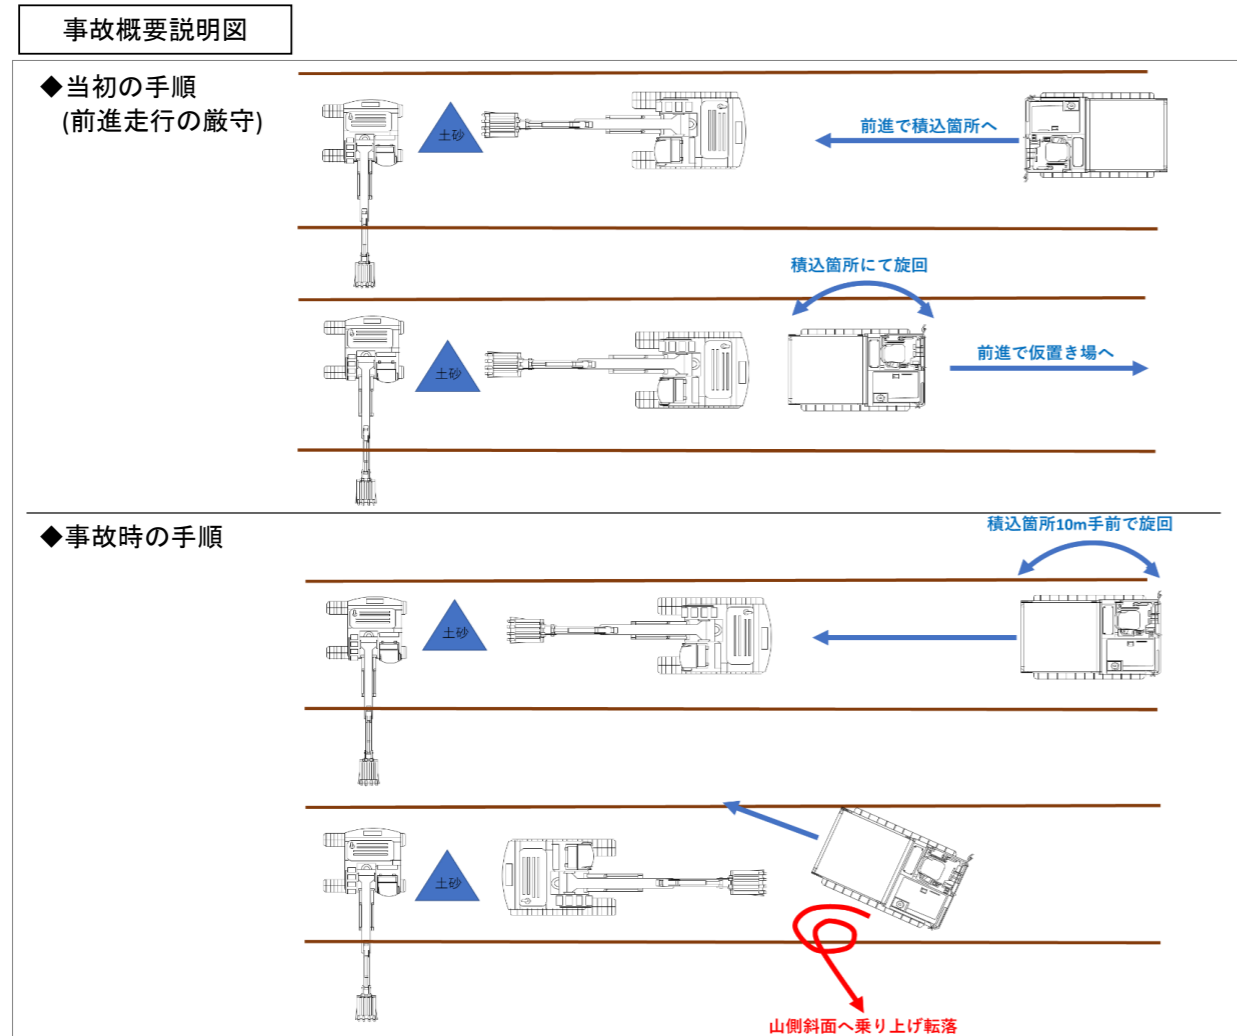
<small>工事等事故防止重点対策項目</small> <small>重機・転倒・機軸等との接触事故</small>
事故種類	工事関係者	事故発生形態(機械)	重機(バックホウ)	工事・作業の概要	砂防工事		
事故の内容	<p>【事故概要】 ●大型土のう撤去のため、バックホウ(0.8m3級、0.5m3級)と不整地運搬車(7t級・全旋回)にて掘削、土砂運搬作業をしていた際、土砂積み場に向かっていた不整地運搬車が土砂積み場の約5m手前で誤操作により路肩から転落した。</p> <p>●7m落下した地点で被災者は車外に投げ出され、不整地運搬車はそのまま30m程度転落し、横転した状態で停止した。</p> <p>【事実経過等】 ●土砂運搬1回目は、当日現地で打合せした手順(不整地運搬車は0.8m3級バックホウの手前まで前進し、バックホウオペと合図確認後停車、不整地運搬車の荷台を旋回させ土砂積み)で運搬した。</p> <p>●その際、積み場には傾斜があり、荷台旋回時に恐怖心があったことから、バックホウオペと不整地運搬車オペ(被災者)との打合せにより、土砂運搬2回目からは当初の積み場より約10m上方に位置する平坦な広いスペースまで不整地運搬車を前進させ、荷台を旋回させた後、積み場まで後進する手順に変更した。</p> <p>●土砂運搬3回目時、不整地運搬車オペは2回目と同じ手順で、バックミラーとモニターによりバックホウのバケットを確認しながら後進させたが、オペの感覚よりもレバー操作の方向と後進度が増した結果、誤操作となり、勢い余って山側の斜面に乗り上げた弾みで横転し、谷側の斜面に転落した。</p>						
被害の程度(負傷、影響等)	<p>【人身】 工事関係者: 右肋骨多発骨折、右肩甲骨骨折、右胸椎横突起骨折、右手打撲傷、左側腹部擦過傷(約2ヶ月間の通院加療を要する)</p> <p>【物損】 既設構造物(側溝、集水柵)の損傷(要補修)</p>						
主な事故要因	●作業員への作業手順説明が不十分だった。

具体的な再発防止対策	●作業手順を再徹底するとともに、現場内に路肩明示等の設置、誘導員の配置、作業前の練習走行等を従事者に徹底し、さらなる注意喚起に努める。

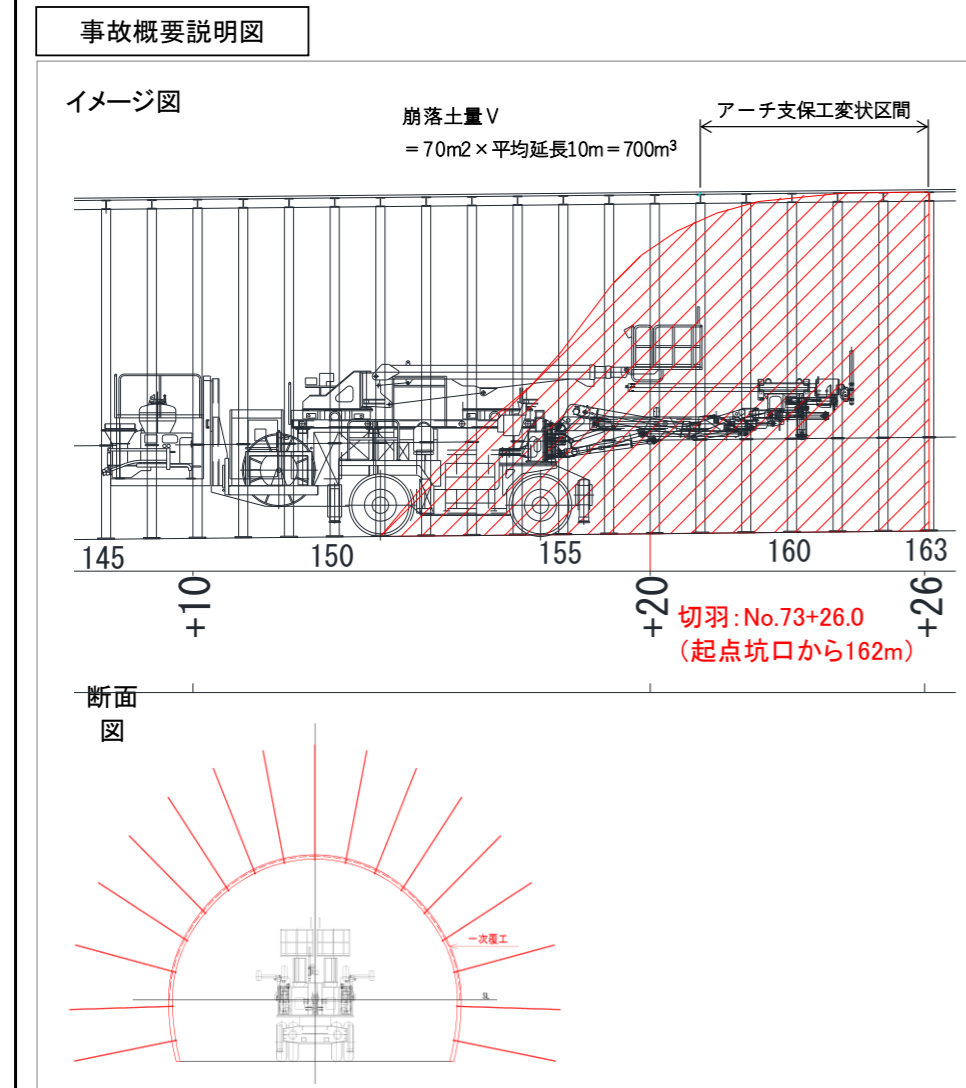
令和元年度建設工事事故事例集				事故発生日	令和元年9月20日	22時頃
事故種類	管理施設損害	事故発生形態(機械)	重機(その他)	工事・作業の概要	トンネル工事	
事故の内容	<p>【事故概要】 ●トンネル掘進作業中、本線測点にて一次覆工コンクリート吹付開始直後に切羽が崩落した。 ●その後、順次一次覆工完了箇所を支保工・吹付コンクリート及び上部の岩盤が崩落した。</p> <p>【事実経過等】 ●受注者は、坑内変位の計測間隔を施工初期段階の20mピッチ→10mピッチとし、2回/日の頻度で計測監視を実施していた。 ●この計測間隔・頻度は特記仕様書を満足しており、施工管理上の不備は認められない。 ●計測結果についても数mmの変位しかなく許容値内であった。 ●本事故発生後、有識者による現地及び観察記録、計測結果の確認がなされ、本事故の予兆を捉えることは難しく、予見・予防は困難であったとの見解が示されている。</p>					
被害の程度 (負傷、影響等)	<p>【物損】 ●エレクター付コンクリート吹付機の破損 ●崩落地点地表部に陥没確認(1m×2m×0.6m)</p> <p>【影響】 現在のところなし(陥没箇所の二次被害防止対策実施)</p>					
主な事故要因	<p>●受注者による坑内変位観測に不備はなく、特記仕様書を満足していた。 ●事象発生以前の計測結果は許容値内であり、予兆を捉え、予見・予防することは困難であった。(受注者の安全管理に関する責に帰さない事故)</p>					
具体的な 再発防止対策	<p>●現状の先進ボーリングに加え、坑内及び地上からのコアボーリング、物理探査、削孔探査等と組み合わせ、切羽前方地質把握のための調査について、有識者の意見を踏まえながら事故防止対策を策定する。</p>
