R1 事故事例集

令和元年度建設工事事故事例集

令和元年度建設工事事故事例集				事故発生日	令和元年5月7日	16時頃

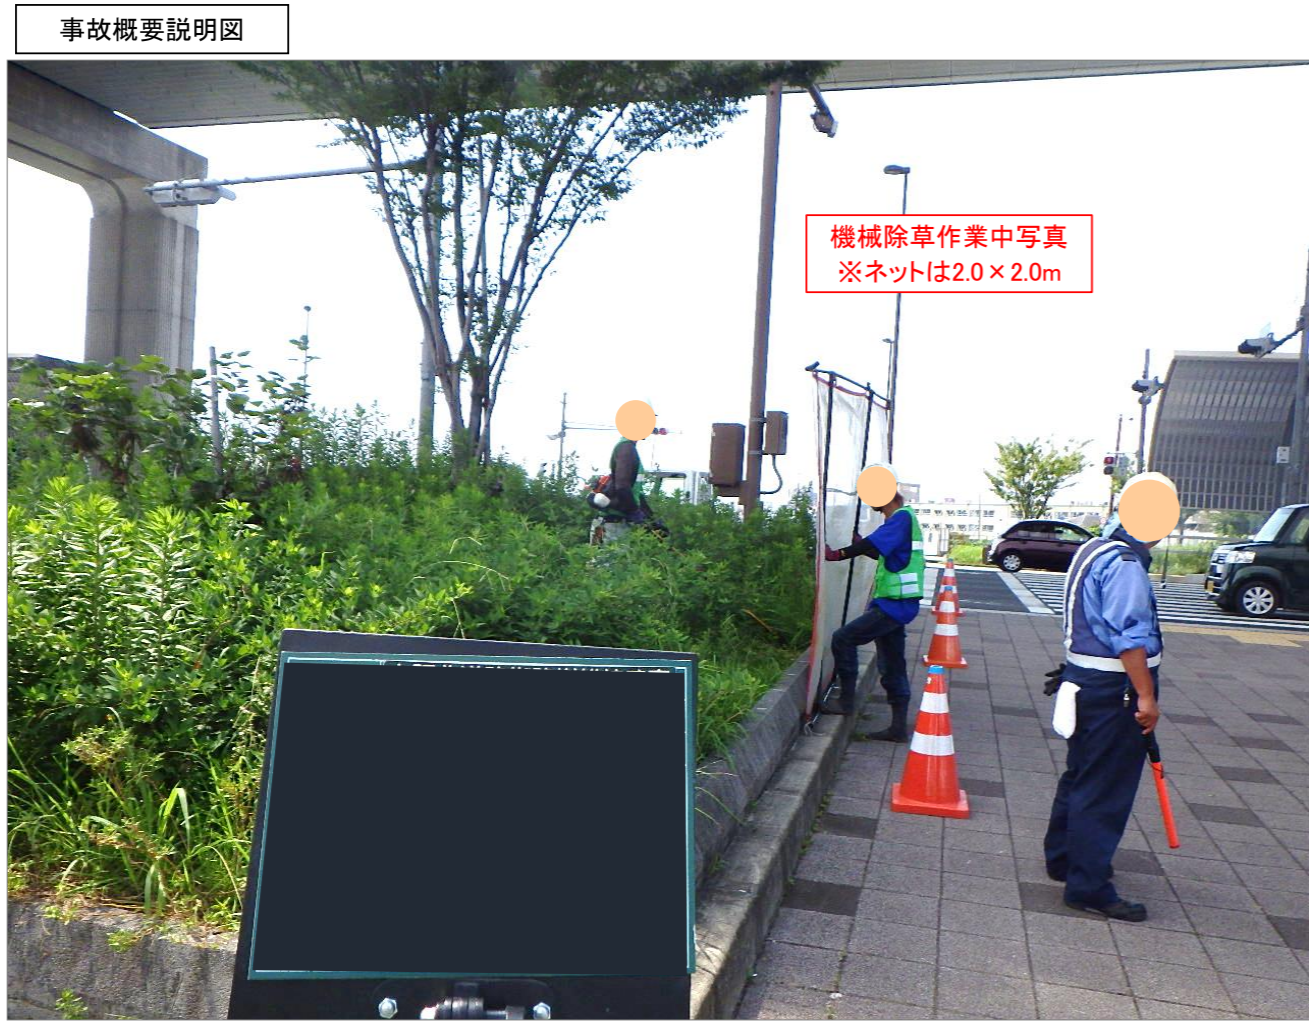
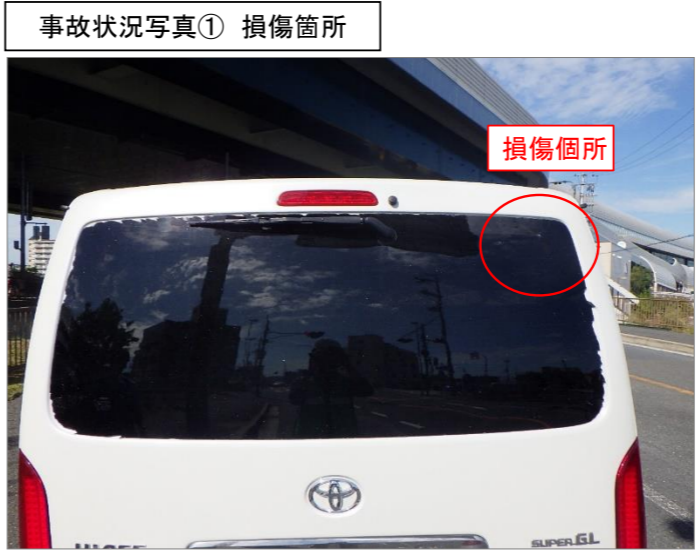
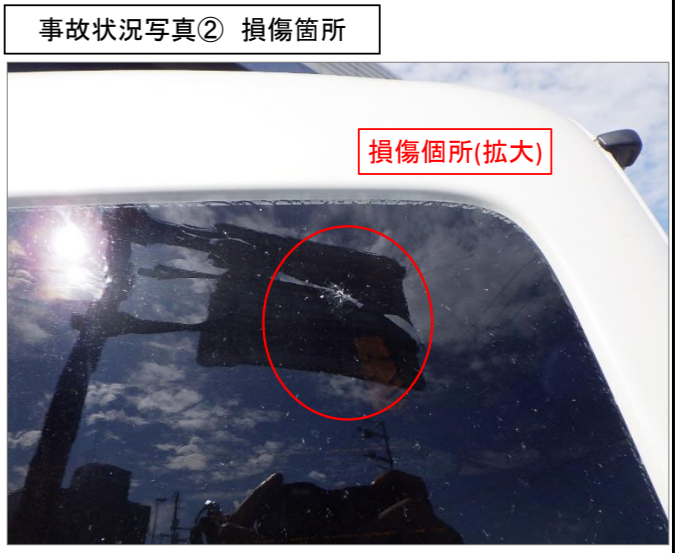
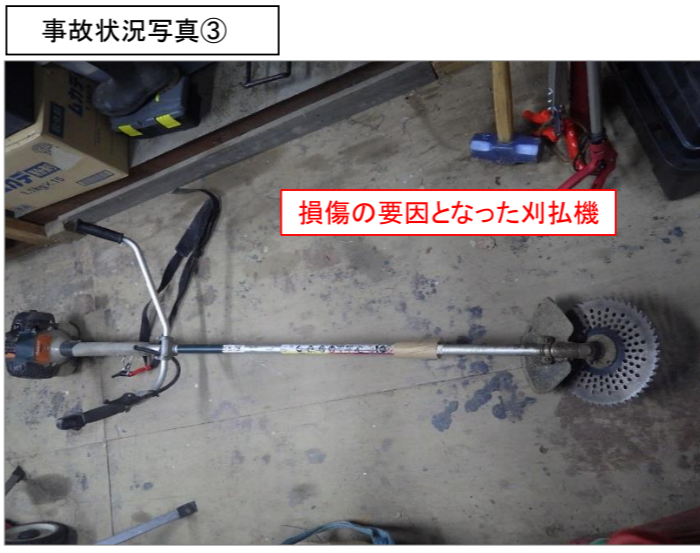
事故種類	第三者損害	事故発生形態(機械)	除草機(肩掛式)	工事・作業の概要	道路維持工事		
事故の内容	<p>【事故概要】 ●国道バイパスの鋭角な交差点の緑地において、現場代理人と作業員6名で肩掛け式草刈り機を用いて除草作業実施中、飛び石が発生し、第三者車両のリアガラスを破損させた。</p> <p>【事実経過等】 ●肩掛け式草刈り機の使用中に跳ね上げたと思われる石が、信号待ちで停車中の第三者車両のリアガラスに当たり、リアガラス右上に幅1.0cm程度の削れ跡、車両内部から確認するとリアガラス全体に蜘蛛の巣状のひび割れが生じていた。</p> <p>●肩掛け式草刈り機を使用していた作業員が国道を左に見て、道路沿いに車道側(左側)に刈り払うような形で作業をしており、作業計画書に記載の飛び石対策は実施していたものの、飛散防止ネット(幅2m×高さ2m)を持つ作業員との配置が適切ではなく、作業員相互の位置確認が不十分であったために生じた事故である。</p> <p>●物損事故として処理された(工事保険にて修理対応)。</p>						
被害の程度(負傷、影響等)	<p>【物損】 第三者車両リアガラスの損傷</p> <p>【影響】 なし</p>						
主な事故要因	●作業員の不注意						
具体的な再発防止対策	<p>●延長の長い(L=5.0m)自立式飛散防止ネットの追加設置(手持ちネットの補助として使用)する。</p> <p>●作業員同士の声掛けの徹底する。</p>

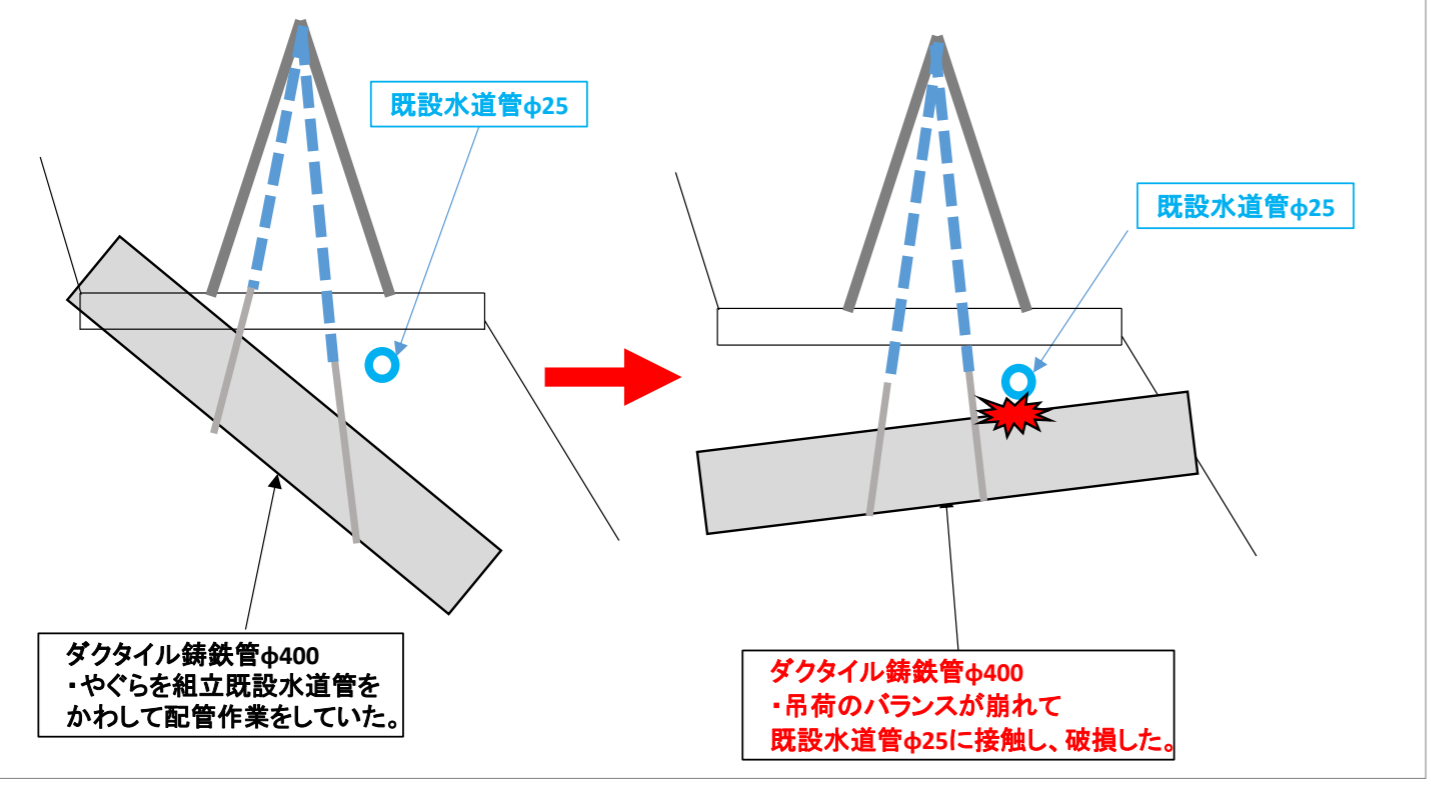
事故種類	第三者損害	事故発生形態(機械)	—	工事・作業の概要	道路改良工事	
事故の内容	<p>【事故概要】 ●3点式やぐらにチェーンブロックを装着し、灌漑用水管(ダクタイル鋳鉄管)の敷設作業を行っていた際、既設水道管(給用水用引込み管、塩ビ管φ25mm)をかわすため、灌漑用水管をナイロンスリング2本にて斜め吊りにし、据付位置へ下ろしていったところ、玉掛の重心がずれてしまい、鋳鉄管の先端が掘削面と接触、その反動で既設水道管を持ち上がり、破損させた。</p> <p>【事実経過等】 ●既設水道管については事前に水道管理者に確認していたが、個人宅への引込み管であったため、立会はないとの回答を得ていた。 ●当該敷設箇所は前後が斜面となっており、既設水道管はGL-150の位置に埋設されていた。 ●灌漑用水管と既設水道管の離隔は30cmであった(掘削深さGL-850にφ400の配管施工)。 ●既設水道管の防護措置はなされていなかった。</p>					
被害の程度(負傷、影響等)	<p>【物損】 既設水道管(φ25mm)の破損</p> <p>【影響】 家屋2軒の一時断水(当日16:00復旧完了)</p>					
主な事故要因	●作業手順が不適切だった。					
具体的な再発防止対策	<ul style="list-style-type: none"> ●吊り荷がバランスを崩さないように、管材重心にマーキングを行い作業点検表に基づき元請が確認する。 ●玉掛け方法を「あだ巻き(二重巻き)」とする。 ●既設管に防護措置を講じてから敷設作業を行う。 					
図面・写真等						
<p>事故概要説明図</p>

<p>ダクタイル鋳鉄管φ400 ・やぐらを組立既設水道管をかわして配管作業をしていた。</p> <p>既設水道管φ25</p> <p>ダクタイル鋳鉄管φ400 ・吊荷のバランスが崩れて既設水道管φ25に接触し、破損した。</p>			<p>平面図</p>

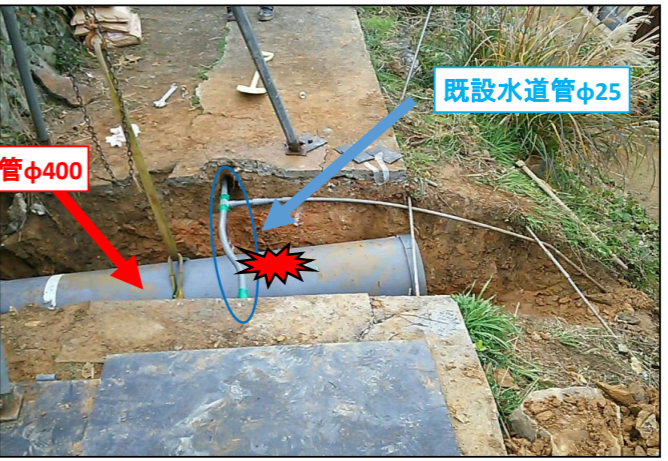
<p>事故状況写真</p>

<p>既設水道管φ25</p> <p>ダクタイル鋳鉄管φ400</p>

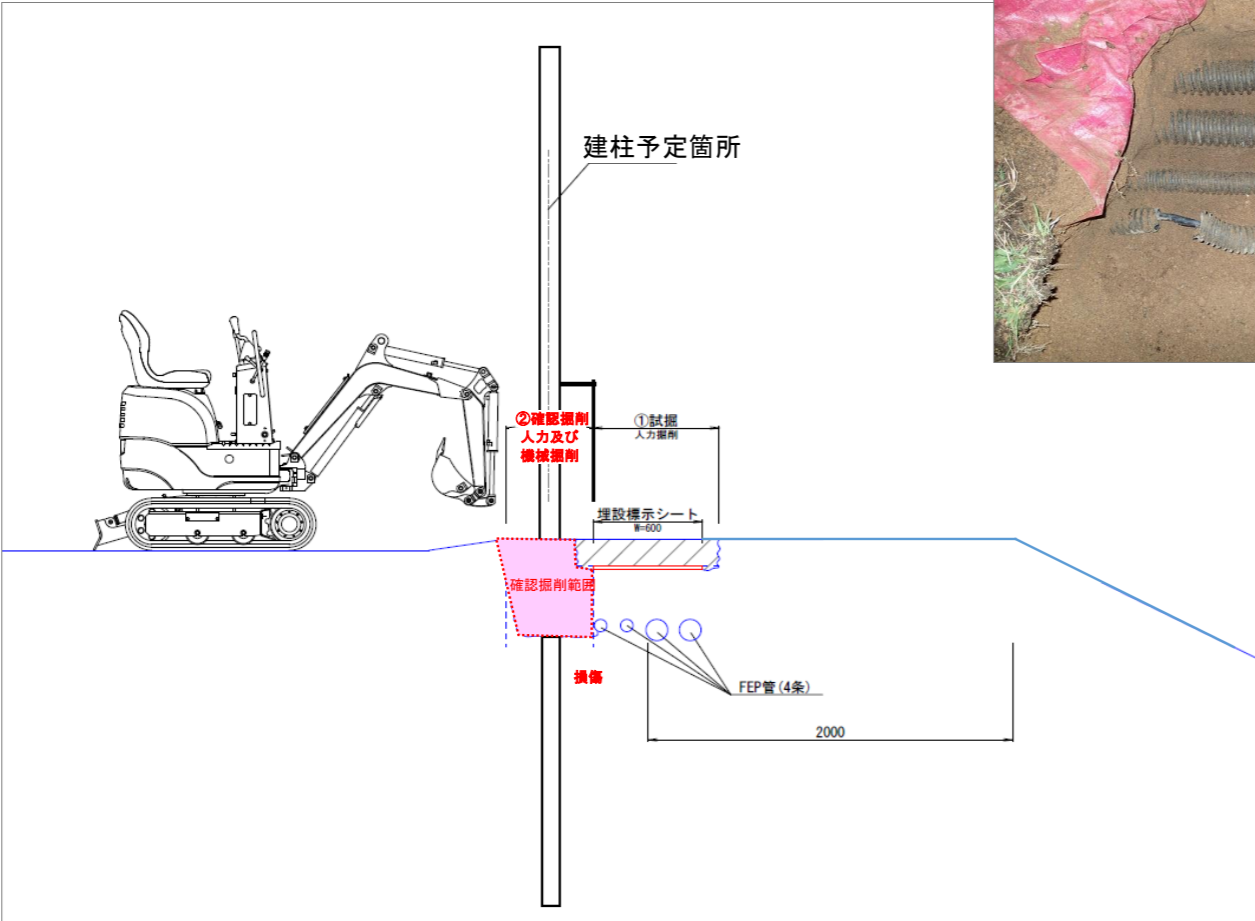
事故概要説明図

事故種類	管理施設損害	事故発生形態(機械)	重機(バックホウ)	工事・作業の概要	河川維持工事		
事故の内容	<p>【事故概要】 ●簡易カメラ設置用コンクリート柱の建柱に先立ち、地下埋設ケーブルの調査を実施していたところ、バックホウのバケットの爪が河川管理用光ケーブルと接触し、線路障害(損失27.65db)が発生した。</p> <p>【事実経過等】 ●埋設管の確認は人力掘削で確認することとしていたが、地盤が固かったため補助的にバックホウ使用に切り替え施工を行い、オペレーターの作業ミスにより埋設シートのギリギリまで掘削したことで、FEP管及びケーブルの被覆を損傷させた。 ●当日、監理技術者の口頭指示により確認掘削の一部をバックホウによる補助掘削に切り替えることとし、機械掘削では掘削範囲に余裕(埋設シートから30cm程度)を確保することになっていた。 ●当日は3箇所の施工を予定しており、2箇所については監理技術者の作業指示に従い、余裕幅を適切に確保し施工していたが、3箇所目については作業に油断が生じ、埋設シートのギリギリまで機械掘削を行いケーブル等を損傷させた。</p>						
被害の程度(負傷、影響等)	<p>【物損】 ●河川管理用光ケーブル保護管の破損。 ●河川管理用光ケーブル(SM100C+4C)1条損傷</p> <p>【影響】 なし ※CCTV(1台)に線路障害(損失27.65db)が発生したが、遠隔画像監視には支障無し。</p>						
主な事故要因	●機械掘削範囲の明示が不十分だった。						
具体的な再発防止対策	●補助的に掘削機械を併用する際は、埋設表示シートから30cm控えた位置にマーカーで明示する。 ●オペレータに油断せず慎重に確認掘削するよう周知徹底する。

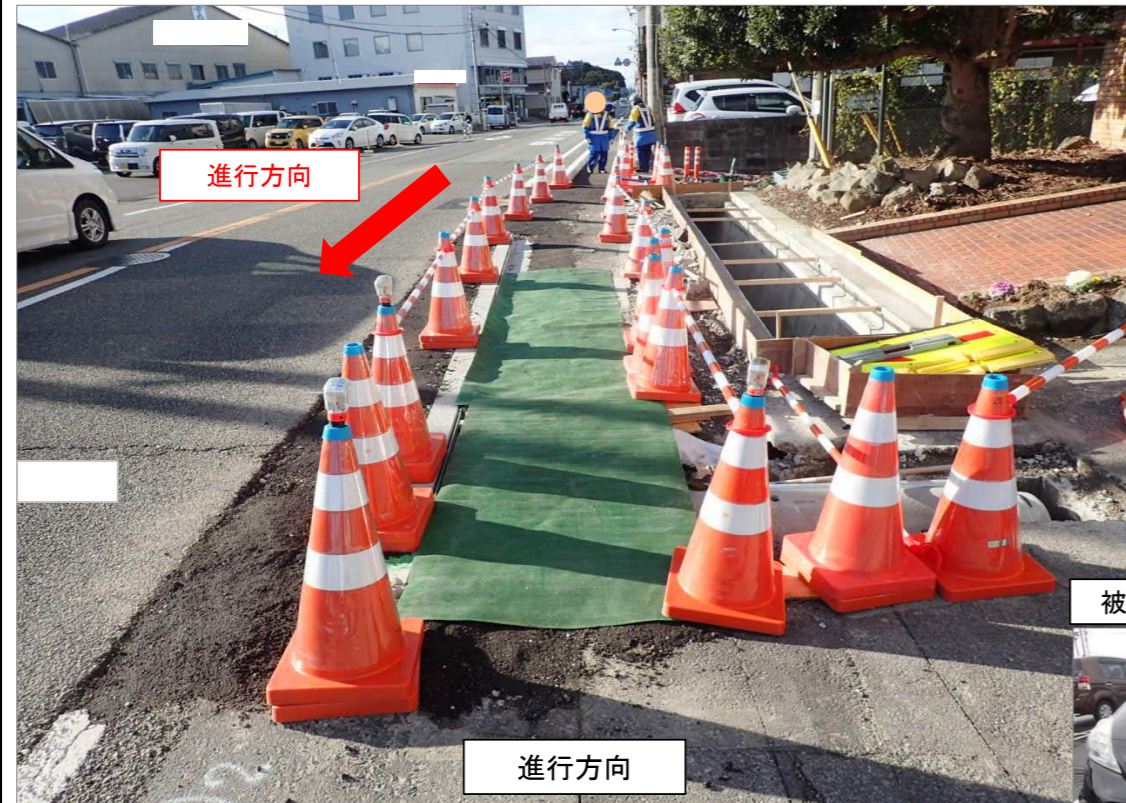
事故概要説明図

事故種類	第三者損害	事故発生形態(機械)	—	工事・作業の概要	舗装修繕工事	
事故の内容	<p>【事故概要】 ●国道を一般車両が走行中、仮歩道(歩行者誘導)に設置していたカラーコーン(2本)が強風により、車線上に飛散し当該車両と接触し前面バンパーを損傷した。</p> <p>【事実経過等】 ●事故当日、雨及び強風のため工事自体は中止していた。 ●工事箇所における保安施設等については、警察との80条協議に基づき実施されており、事故当日も巡視等で確認していたが、当日の気象状況(強風)にあわせた対策及び情報収集不足が原因である。</p>					
被害の程度 (負傷、影響等)	<p>【物損】 一般車両バンパーの損傷、左側フォグランプの陥没(1箇所)</p> <p>【影響】 なし</p>					
主な事故要因	●気象状況に応じた飛散防止対策が不十分だった。					
具体的な再発防止対策	●工事の規制解除後(交通解放時)に、カラーコーンに土嚢を設置し、飛散養生を行う(事故翌日から、実施)。

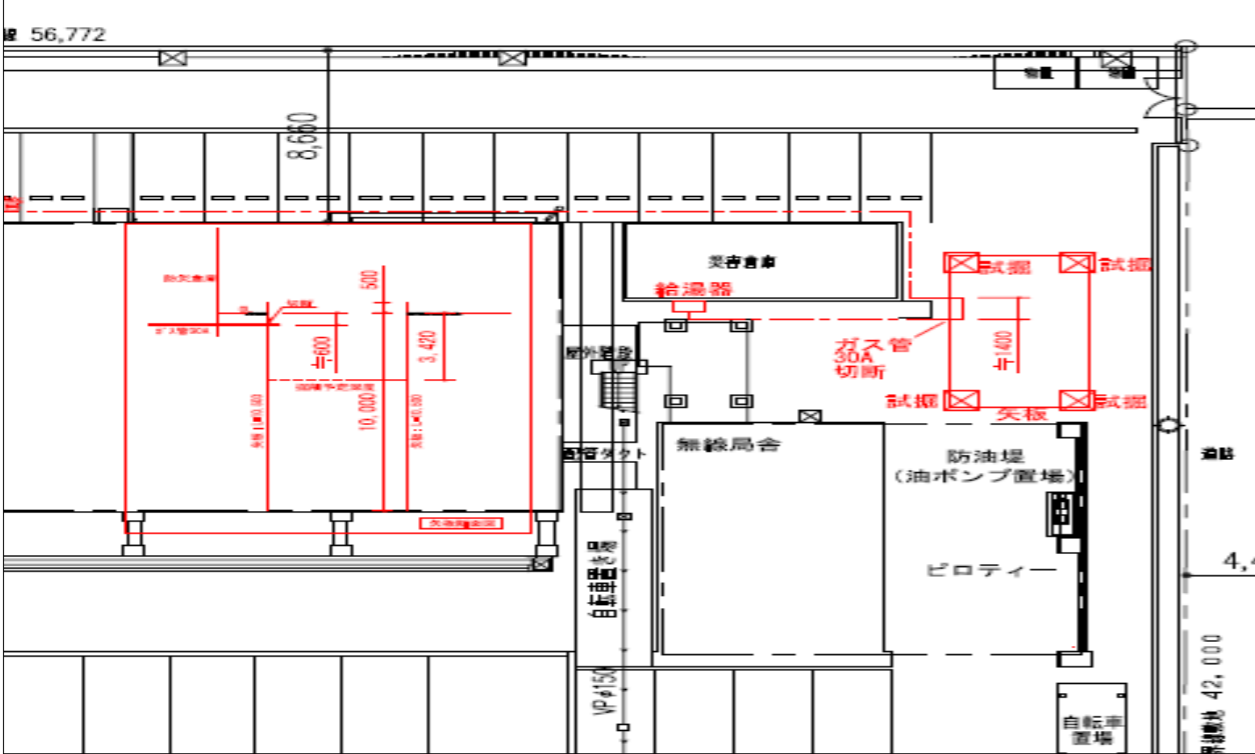
図面・写真等	<div style="display: flex; justify-content: space-between;"> <div style="width: 45%;"> <p>事故概要説明図</p>

事故種類	管理施設損害	事故発生形態(機械)	その他	工事・作業の概要	受変電設備工事		
事故の内容	<p>【事故概要】 ●事務所の既設地下タンク室撤去し、新たな地下タンク構造物設置する際の土留として、矢板の圧入打設を行った際、事務所所有のガス配管を誤って切断した。</p> <p>【事実経過等】 ●施工計画書では金属探知機等による地中探査としていたが、圧入箇所近傍の融雪配管で誤動作する可能性があったため、発注者と調整のうえ、試掘による地中探査にて調査を実施することにした。 ●試掘箇所等については、発注者側から地下配管図の提供がなかったため、地上のハンドホール位置等から判断し、発注者と協議のうえ、4箇所の試掘を実施することとした。 ●その後の試掘により、配管等がないことが確認できたため、矢板打設範囲に支障となる地下埋設物はないと判断し、発注者合意のもとで作業に着手した。 ●事務所敷地内であり、供給元(ガス会社等)への確認はしていなかった。 ●切断したガス管は防災倉庫での浴室給湯用であり、通常は使用しない配管であったため、切断したことが判明するまでに時間を要した(実施日:1/28。判明日:1/31)。</p>						
被害の程度 (負傷、影響等)	<p>【物損】 河川国道事務所所有都市ガス管の切断 ※切断箇所:2箇所、切断延長:約2m ※1/31切断部に栓設置、3/17本復旧</p> <p>【影響】 ガス漏れ、第三者被害等も含め、実質影響なし</p>						
主な事故要因	<ul style="list-style-type: none"> ●発注者側から地下配管図の提供がなかった。 ●試掘範囲及び試掘後の矢板打設作業着手については発注者と協議のうえ決定している。(受注者の責に帰さない事故) 						
具体的な再発防止対策	<ul style="list-style-type: none"> ●電気、通信、水道、ガス配管などは各供給業者が構内図面を持っている可能性があるため、事前に問合せをする。 ●該当する構内図面が無い場合は矢板施工範囲全体を試掘調査する。 ●特に近接する構造物がある場合は十分に注意を払う。

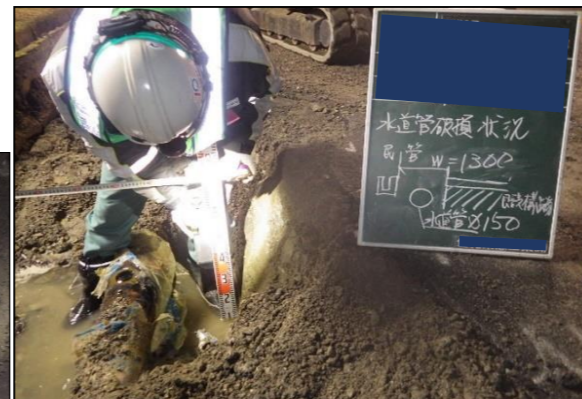
事故状況写真② 近景状況

令和元年度建設工事事故事例集				事故発生日	令和2年1月29日	22時頃	
事故種類	第三者損害	事故発生形態(機械)	工事機械(その他)	工事・作業の概要	舗装工事		
事故の内容	<p>【事故概要】 ●小型アイオンにより既設側溝を取り壊していた際、誤って水道管を破損させた。</p> <p>【事実経過等】 ●水道管理者から提供された占用申請図面及び付近の試掘結果とは異なる平面位置に水道管が浅埋設されており、埋設表示シートも水道管に巻かれて設置されていたことから、事前に水道管の存在に気付くことが出来なかった。</p>						
被害の程度 (負傷、影響等)	<p>【物損】 自治体管理の上水道管φ150mmの破損(1箇所)</p> <p>【影響】 応急復旧中の断水2時間(影響家屋8件)</p>						
主な事故要因	●水道管理者から正確な情報が寄せられなかった。(受注者の責に帰さない事故)						
具体的な 再発防止対策	<p>●想定外の支障物を発見した際は、再度支障物周辺を試掘、探査する。</p> <p>●台帳を基に埋設物の変化が予想される箇所を試掘、探査を行う。</p>

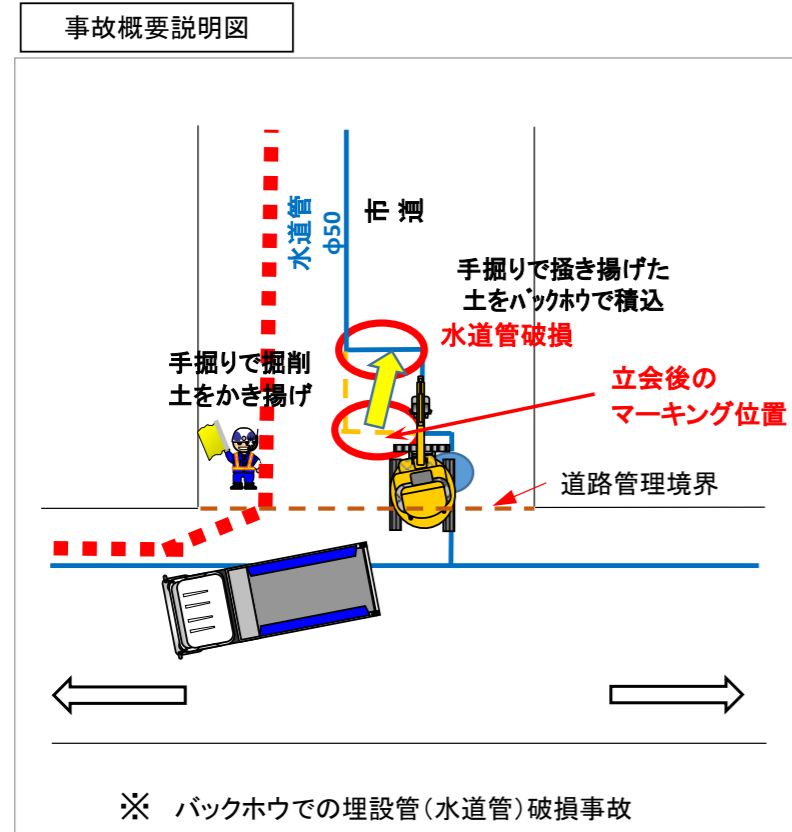
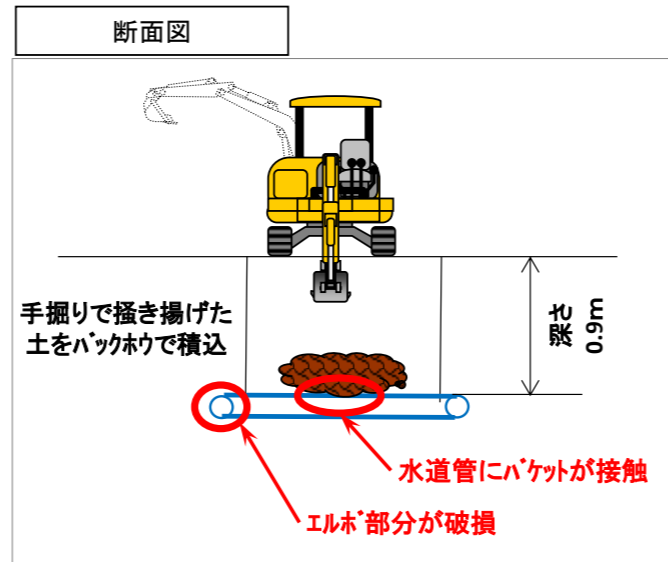
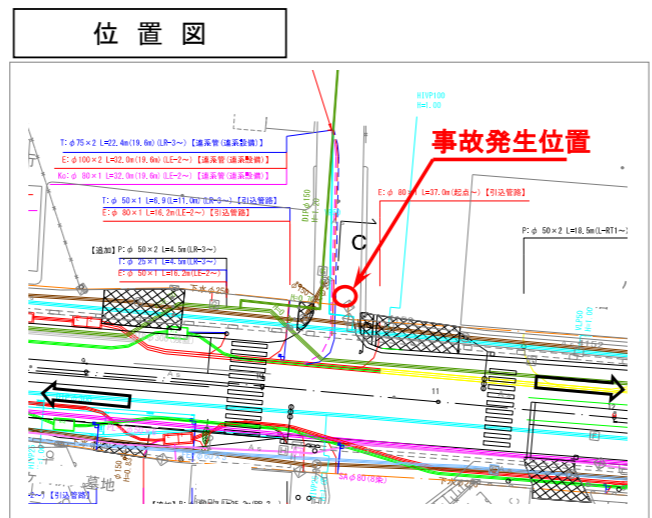
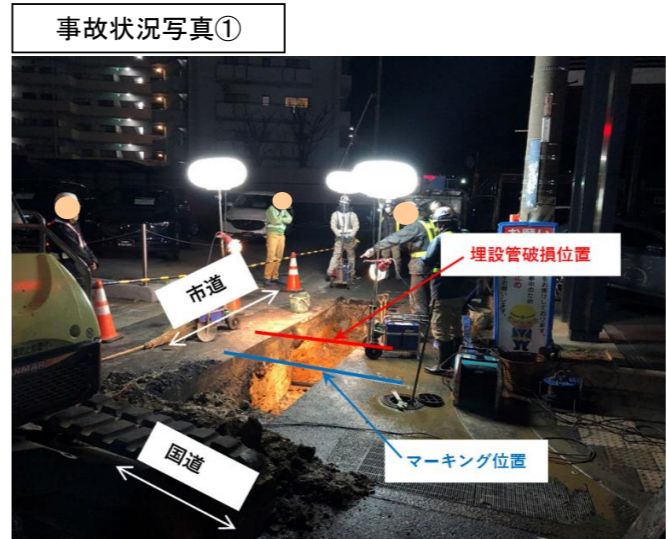
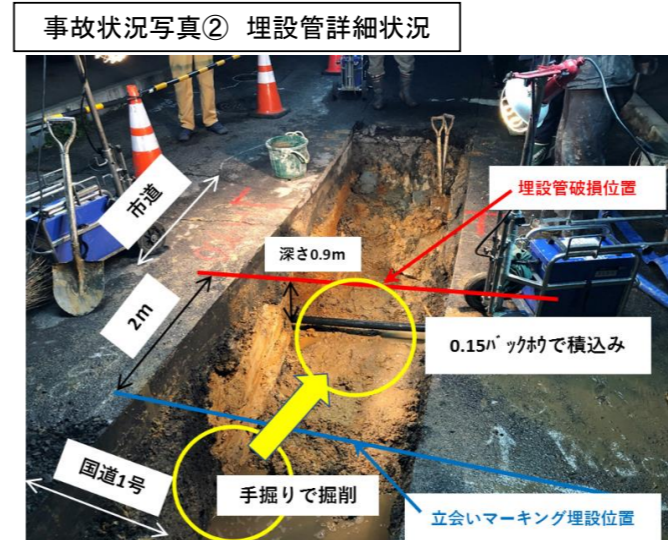
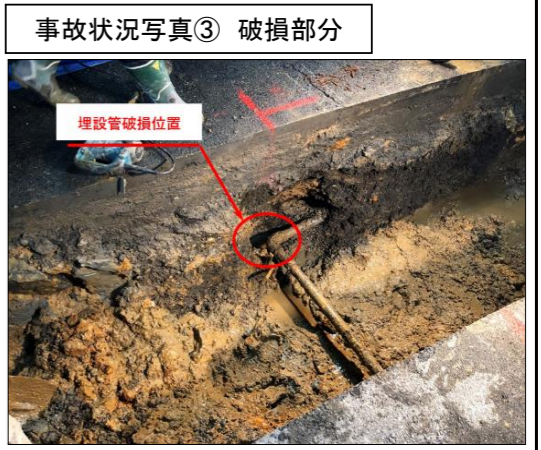
事故種類	第三者損害	事故発生形態(機械)	重機(バックホウ)	工事・作業の概要	電線共同溝工事		
事故の内容	<p>【事故概要】 ●国道下り線から市道にかけて連係管路を設置するため、予め水道管理者によりマーキングされた位置を手掘りで掘削していたところ、碎石が出てきたため、水道管があると思い込み、配管を確認する前に隣接箇所の掘削と合わせ、掘削土の積込み作業をしたところ、バックホウバケットの爪でマンションへの引込み用水道管(HIVPφ50)を引っ掛け、破損させた。</p> <p>【事実経過等】 ●水道管理者との立会において示されたマーキング箇所の地下埋設物探査を実施したが、障害物の反応がなかったため、試掘を行った。 ●試掘を始めたところ、碎石が出てきたことから配管の埋戻し跡と思い、水道管が埋設されていると早めの判断をしてしまい、配管の確認を怠り、隣接(約2m離れた箇所)の掘削及び掘削土の積込み作業に取り掛かったことが事故の主な要因である。</p>						
被害の程度(負傷、影響等)	<p>【物損】 自治体企業局管理の水道管HIVPφ50の破損</p> <p>【影響】 影響なし ※供給先はマンション(64戸)であったが、影響はなかった(水道管理者、マンション管理人確認済み)</p>						
主な事故要因	●水道管理者から正確な情報が寄せられなかった。(受注者の責に帰さない事故)						
具体的な再発防止対策	<ul style="list-style-type: none"> ●占有者による埋設物の事前確認・現地マーキングを実施する。 ●埋設物探査による確認を行う。 ●埋設物の試掘は、対象埋設物の確認を確実に行う。

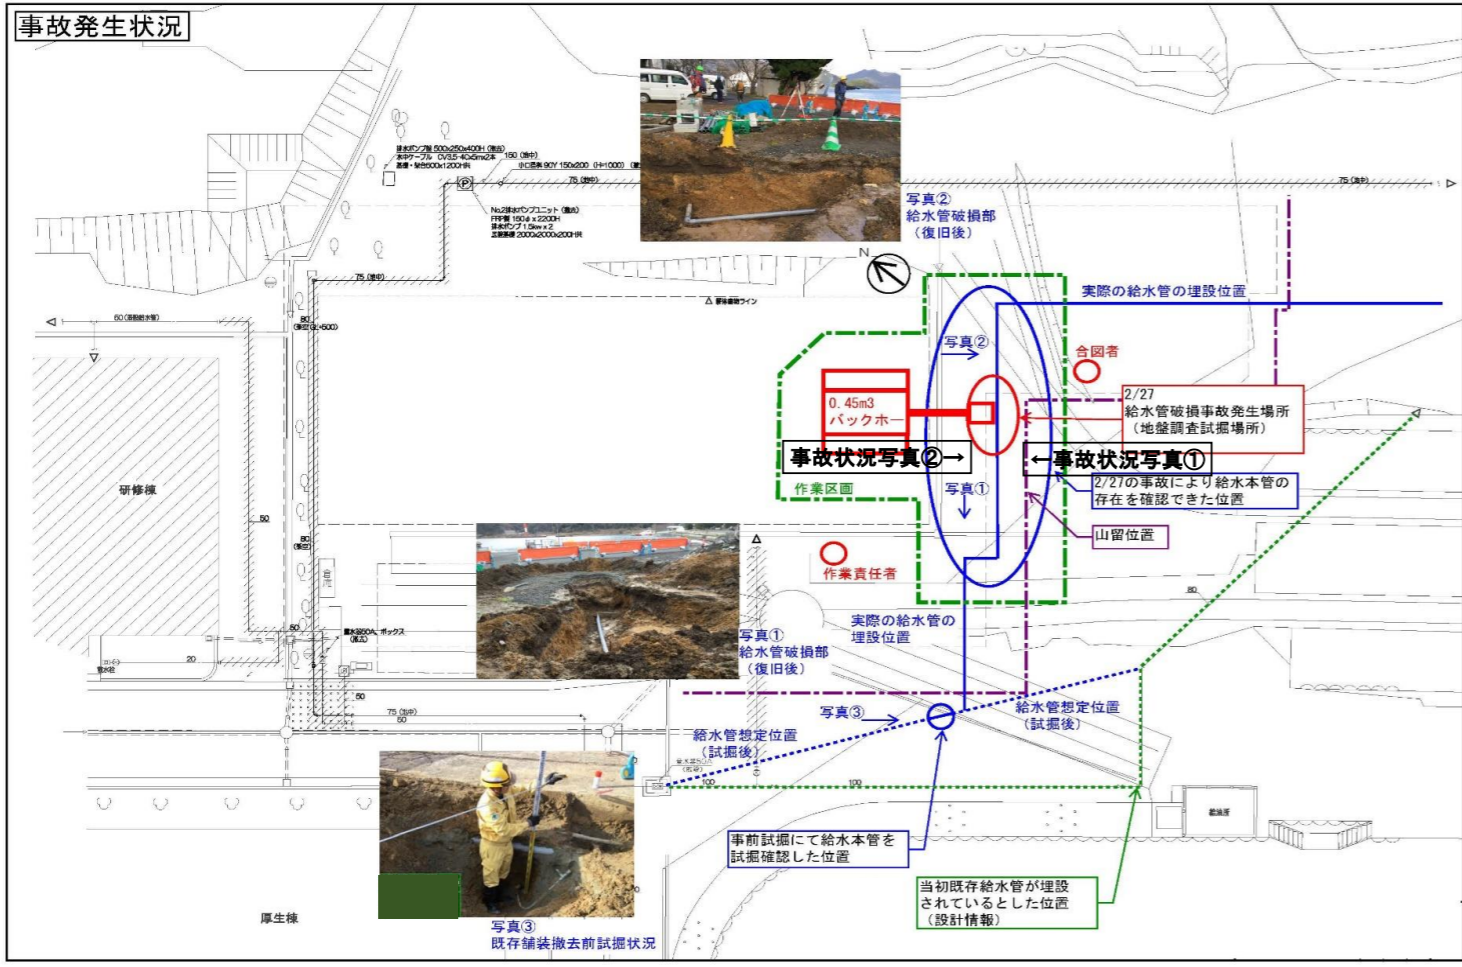
事故概要説明図

<small>工事等事故防止重点対策項目</small> <small>地下埋設管及びケーブル敷設に対する事故</small>
事故種類	管理施設損害	事故発生形態(機械)	重機(バックホウ)	工事・作業の概要	建築営繕		
事故の内容	<p>【事故概要】 ●土留め工事にあたり、地盤状況確認のため、バックホウによる土砂採取を実施した際、誤って水道管を破損し、学校の一部施設で断水が生じた。</p> <p>【事実経過等】 ●事前に既存資料の確認を行い、地下埋設物調査(手掘りによる試掘)を実施したところ、既存資料と配管位置にズレを確認し発注者に報告した。 ●埋設位置の想定を行い、土砂採取予定箇所には支障物無しと判断し、バックホウにより土砂採取を行ったところ、想定した埋設位置とかけ離れた位置に給水管が埋設されていたことにより、配管を破損させた。なお、実際に給水管が出現した位置は、既存資料ともかけ離れた位置であり、実際の埋設位置を想定することは困難であったと考える。 ●事故防止のために一般的に用いられる埋設表示標と埋設表示テープは設置されていなかった。 ●受注者は、特記仕様書及び施工計画書に記載の地下埋設物調査は実施しており、不測の事態に備え、止水バルブの位置とその作動状況の確認もしており、事前に出来る対応は行っていた。</p>						
被害の程度(負傷、影響等)	<p>【物損】 学校敷地内の既存給水管φ75の損傷</p> <p>【影響】 学校の一部施設で断水(3時間) ※断水中は施設内のトイレ使用不可(実質影響なし)</p>						
主な事故要因	<ul style="list-style-type: none"> ●発注者から正確な情報が寄せられず、受注者が実際の埋設位置を想定することは困難であった。 ●試掘調査及びその結果の報告等について、受注者は適正に実施している。(受注者の責に帰さない事故) 						
具体的な再発防止対策	<ul style="list-style-type: none"> ●工事関係者に対し、埋設物に対する配慮及びその調査手順を再度確認し周知した。 ●KYミーティングにて埋設物に対する危機意識の向上及び危険予知の充実を図った。 ●掘削工事における今後の対応策について検討し、工事関係者に周知する。

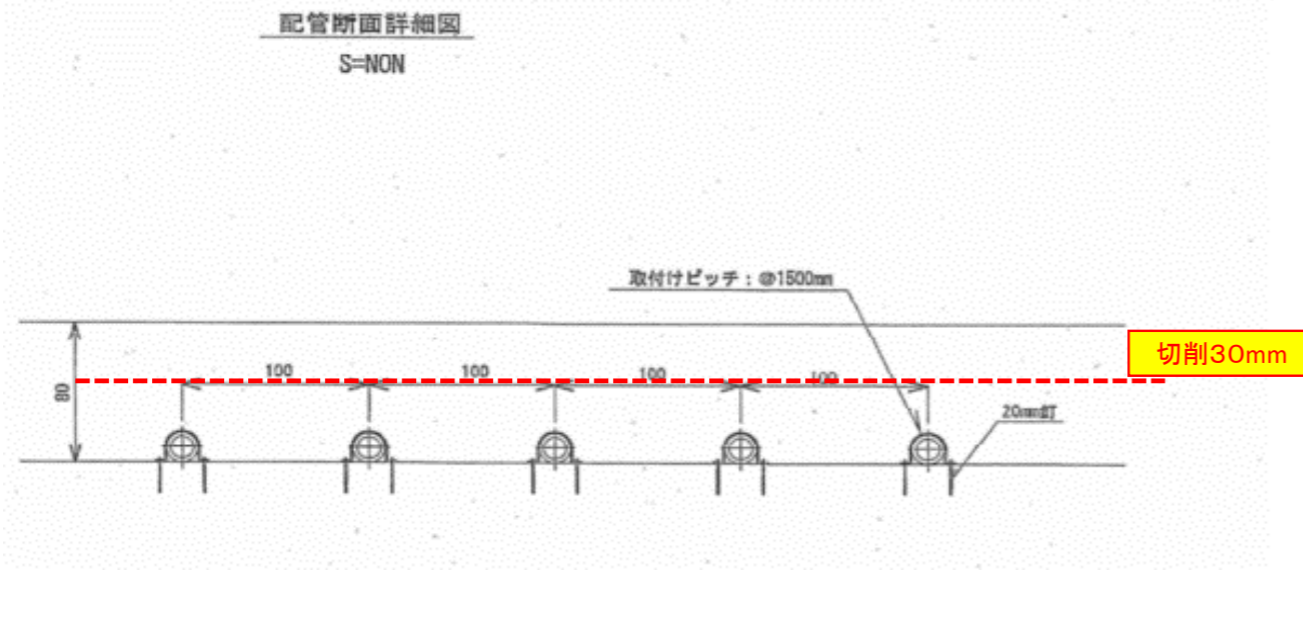
事故概要説明図

事故種類	管理施設損害	事故発生形態(機械)	重機(その他)	工事・作業の概要	舗装修繕工事		
事故の内容	<p>【事故概要】 ●舗装修繕の切削工を行っていたところ、無散水融雪設備の埋設放熱管が想定より浅い位置に埋設されていたことから、切削機により引っかけてしまい、埋設放熱管を損傷させた。</p> <p>【事実経過等】 ●受注者は、施工前にONランプ橋の放熱管埋設深さについて、発注者から提示された消融雪施設台帳により切削厚(t=30)より深い位置に配管が埋設されていることを確認のうえ、作業着手していた。 ●実際には、施設台帳に記載されていた埋設深さより浅く埋設されていたことから生じた事故である。 ●放熱管は機能上、埋設深さは一定である必要があるが、当初に配管を敷設した本工事とは別の受注者が、現地の横断勾配により規定の埋設深さとなるように放熱管を設置できなかったことが本事故の主たる要因と考えられる。</p>						
被害の程度 (負傷、影響等)	<p>【物損】 無散水融雪設備(放熱管10A)1本破損、1本曲損、3本擦過</p> <p>【影響】 影響なし ※暖冬のため機能的な影響なし</p>						
主な事故要因	●本事故は、放熱管の埋設深さが一定となっていなかったことと、その情報が施設台帳に反映されていなかったことによるもので、受注者は工事施工にあたり、発注者に施設台帳の提示を求め、放熱管の埋設深さについて確認をする等、施工計画に基づき、適切な対応を実施しており、受注者は一般的にこれを予見予防できなかった。(受注者の責に帰さない事故)						
具体的な再発防止対策	●舗装台帳など、他の台帳の有無も確認する。

本工事の切削厚は30mmであり、施設台帳には径20mmの配管が80mmの深さに設置されていると明記されていたことから問題ないと判断して切削したときに発生した事故である。端部は20mm~30mm程度の舗装厚となっていた。

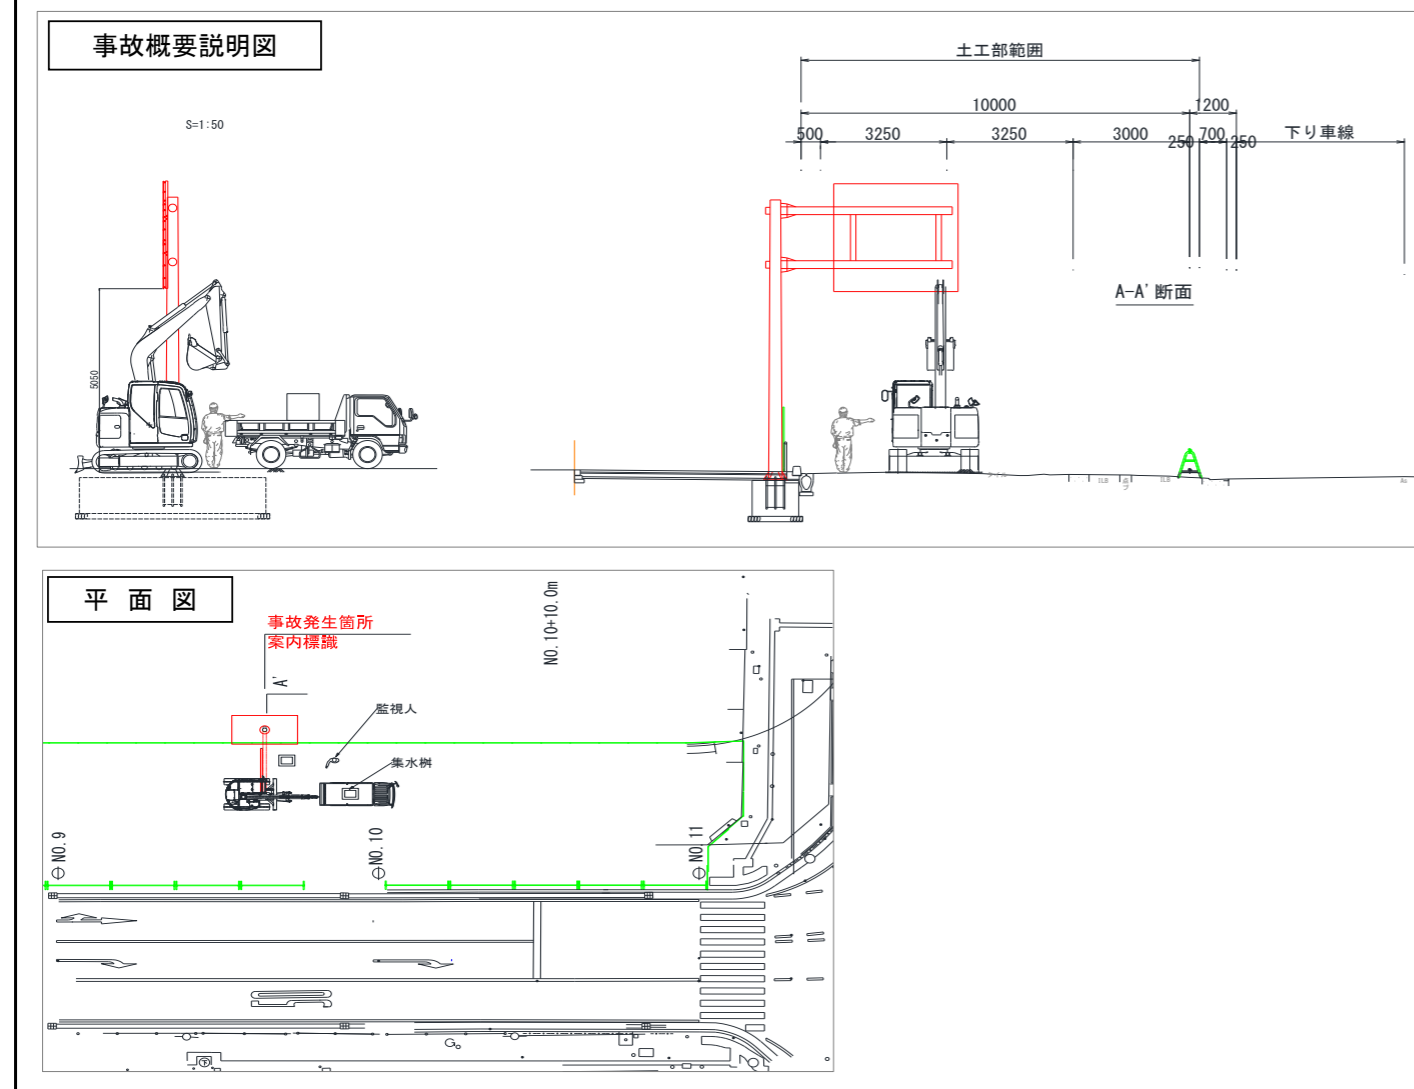
事故種類	管理施設損害	事故発生形態(機械)	重機(バックホウ)	工事・作業の概要	交差点改良工事		
事故の内容	<p>【事故概要】 ●バックホウ(0.25m3級)で陸打ち集水柵をダンプトラック(3t)に積み込んだ際、作業の流れでバックホウのアームを下げずに後退したため、死角にあった大型道路案内標識(本工事で移設した既設物)の標識板の底辺部分にアームが接触し、標識板が損傷した。</p> <p>【事実経過等】 ●本工事は、4車線化に伴う工事で、現場内で適宜資機材を移動させながら作業を進めており、事故当時は陸打ち集水柵の仮置き場所が本工事において移設済みの大型標識の足元しかなかった。 ●事故当時、監視員を配置しており、監視員は架空線等の上空物との離隔や重機のアーム位置について確認することとなっていたが、それが出来ていなかった。 ●受注者は、「重機移動時にはアームを下げる」という指導を2月期の安全教育で実施している。 ●重機オペレータと監視員が、受注者の指示・教育通り、周囲の安全確認、作業確認を確実に実施していれば防ぐ事が出来た事故である。</p>						
被害の程度 (負傷、影響等)	<p>【物損】 大型(F型柱)道路案内標識の屈曲 ※本工事にて補修を実施</p> <p>【影響】 なし</p>						
主な事故要因	●作業員の不注意						
具体的な 再発防止対策	<p>●注意喚起物の旗の設置、目線を落として気づくよう標識の下にもコーンサインを設置する。</p> <p>●監視員は重機作業が終了するまででなく重機が停止するまで監視する。</p> <p>●バックホウのアームは下げてから移動することの徹底。</p>

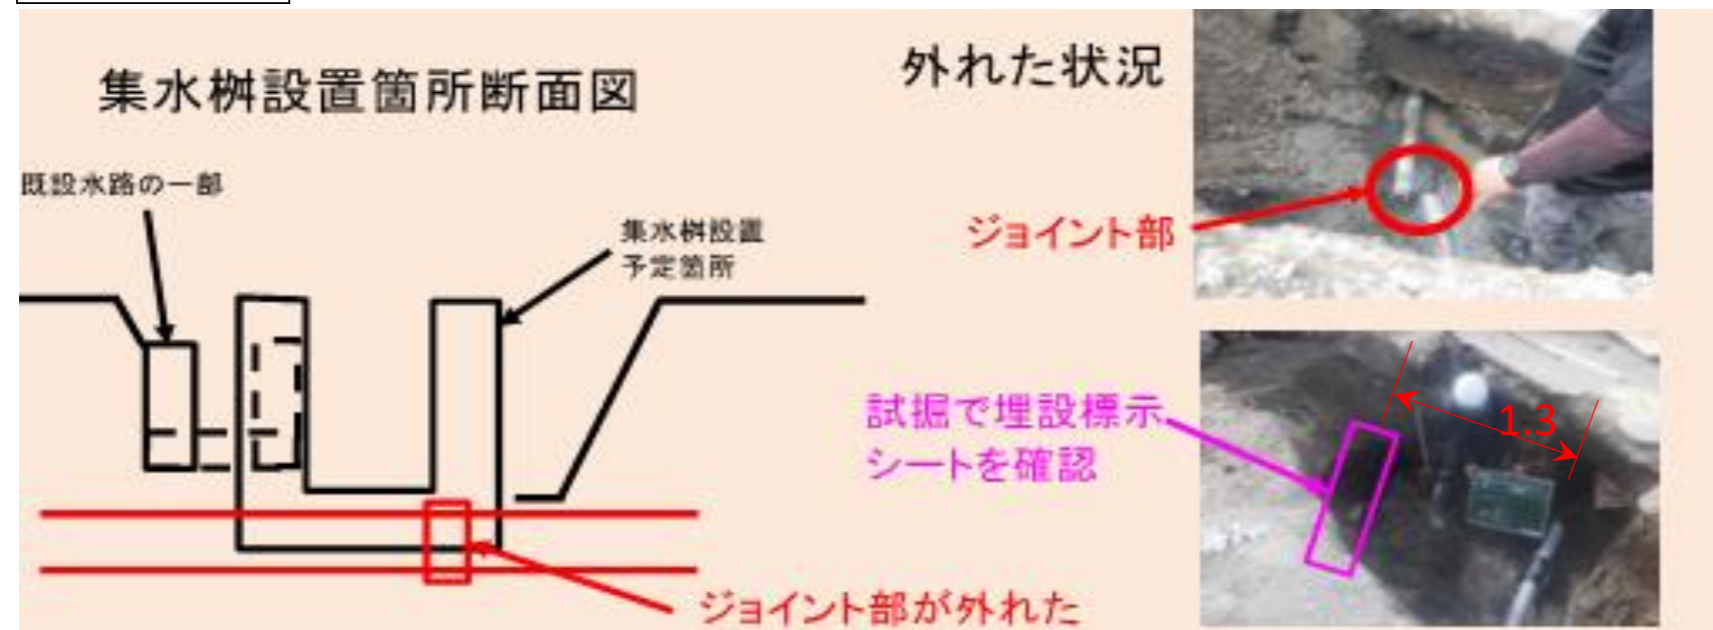
事故概要説明図

事故種類	第三者損害	事故発生形態(機械)	重機(バックホウ)	工事・作業の概要	歩道改良工事		
事故の内容	<p>〔事故概要〕 ●現場代理人と作業員3名にて、集水樹の掘削作業中、信号ケーブルの保護管(塩ビ管)にバケットが接触し、ジョイント部が外れた。</p> <p>〔事実経過等〕 ●信号用埋設配管が台帳及び埋設表示シートと大きく離れた場所に埋設されていた事が主因のやむを得ない事故であると考えられる。 ●掘削に先立ち、台帳で確認のうえ試掘を行ったところ、台帳に示された位置で埋設表示シートが確認できたことから、掘削予定箇所には埋設管は無いと判断し、機械にて掘削を行い、その際にバケットの爪が埋設管に当たり埋設管を損傷させてしまった。</p>						
被害の程度 (負傷、影響等)	<p>【物損】 信号ケーブル保護管(塩ビ管)のジョイント部の外れ</p> <p>【影響】 なし ※信号ケーブル損傷なし、交通(通行車両)に対する影響なし</p>						
主な事故要因	●埋設表示シートと実際の配管位置に差異があった。(受注者の責に帰さない事故)						
具体的な 再発防止対策	<ul style="list-style-type: none"> ●埋設表示シートが見つからない場合、想定深さ+30cmより人力にて掘削を行う。 ●人力にて掘削し想定位置に無い場合は、範囲を広げて埋設管の位置を確認する。 ●刃先監視人の配置、スコップや探査棒を用いた掘削前の探査実施する。
