R2 事故事例集

令和2年度建設工事等事故事例集

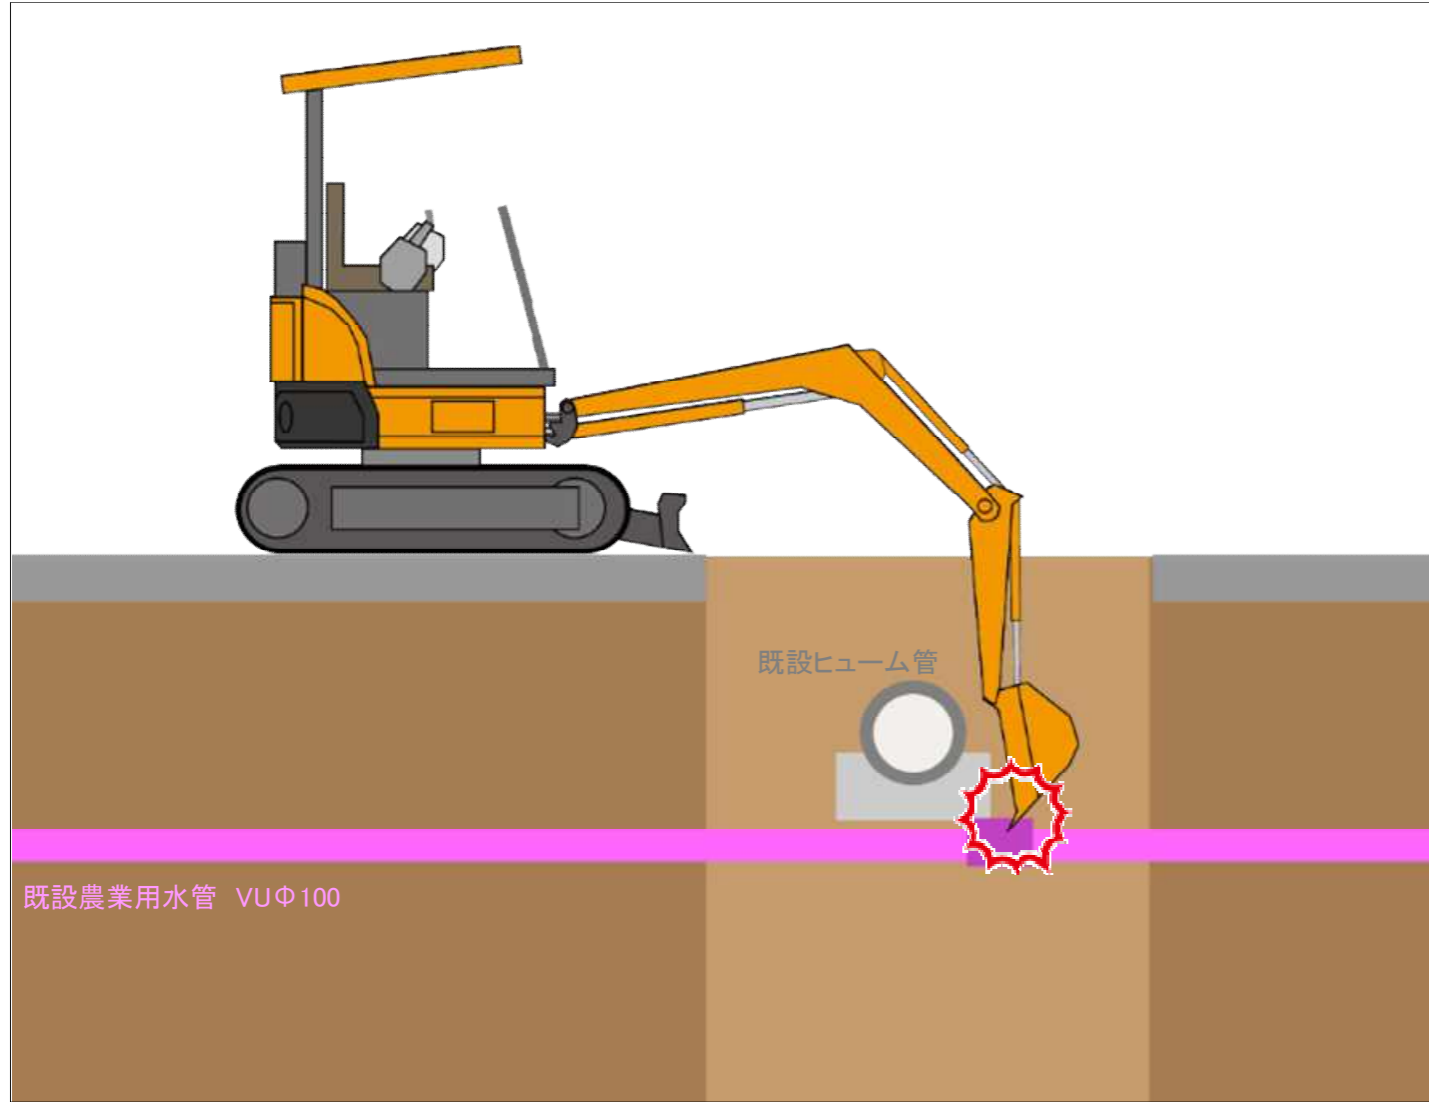
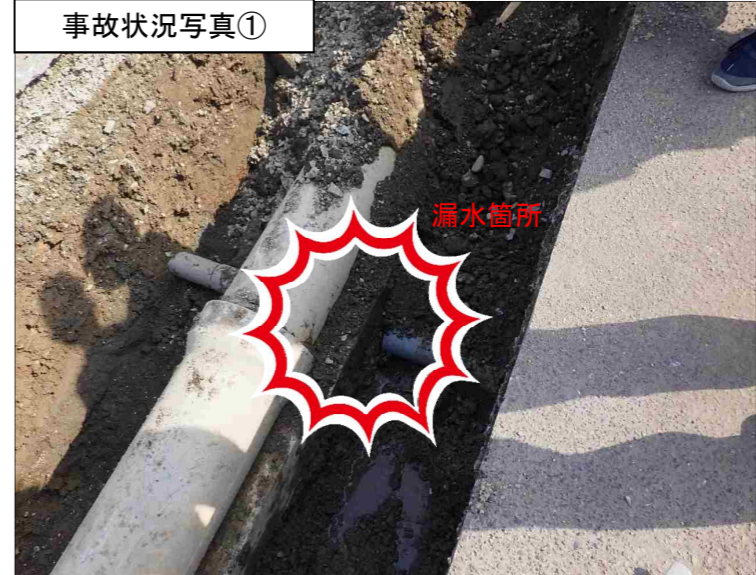
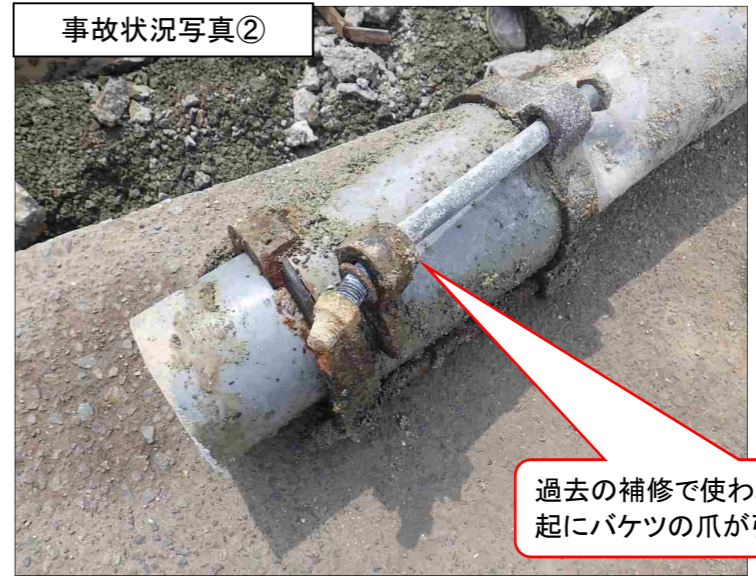
事故概要説明図

令和2年度建設工事事故事例集		事例No.01	事故発生日	令和2年6月2日	15時頃	天候	晴	
事故種類	第三者損害	事故発生形態(機械)	重機(バックホウ)	工事・作業の概要		河川工事		
事故の内容	<p>〔事故概要〕 ●既設ヒューム管撤去のための床掘り作業中、ヒューム管下に農業用水管(塩ビ管φ100)の接続バルブにバックホウのバケツが接触、塩ビ管にひびが入った。</p> <p>〔事実経過等〕 ●市道の掘削にあたり、自治体と施工協議を実施したが、その際にはヒューム管下に土地改良区所有の農業用水管の存在についての情報がなかった。 ●掘削作業中、埋設表示テープが出現したことから埋設管の存在を認識、ヒューム管の手前側について手掘りを行い、埋設深さを確認した。 ●その後、破損箇所(ヒューム管の奥側)についても同様な深さ及び構造であると思い込み、作業員の判断により埋設管の直ぐ近くまで重機で掘削した事が主因である。</p>							
被害の程度 (負傷、影響等)	【物損】	農業用水管の破損						
	【影響】	復旧作業に伴う一時断水(翌朝7:00~10:05)						
主な事故要因	●試掘範囲の指示ができていなかった。							
具体的な 再発防止対策	<ul style="list-style-type: none"> ●埋設物がある箇所はすべて手掘りで管を露出させる。 ●掘削作業時は監理技術者が現場につき再発防止に努める。

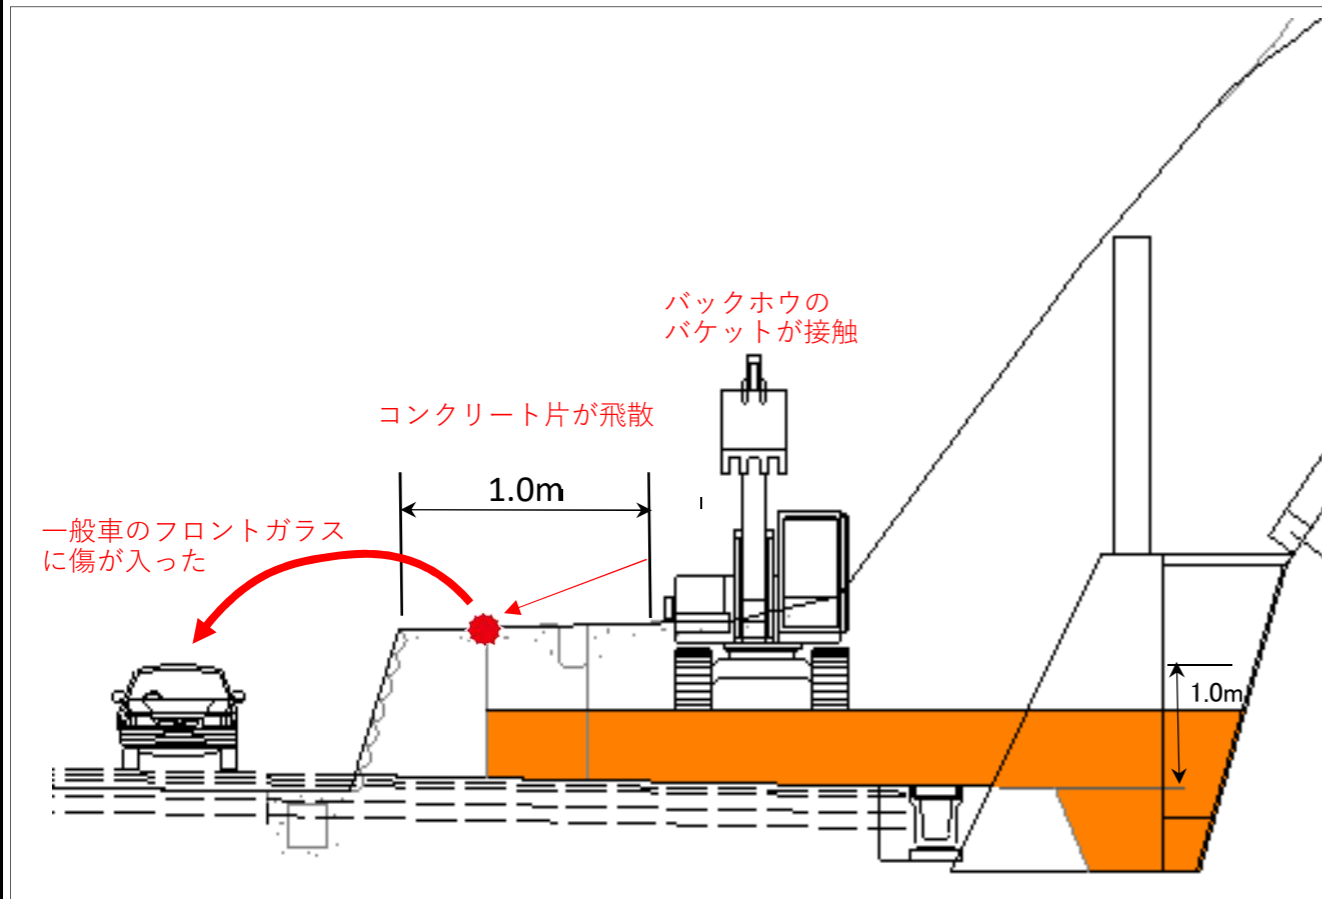
事故概要説明図

令和2年度建設工事事故事例集	事例No.02	事故発生日	令和2年8月29日	11時頃	天候	晴
事故種類	第三者損害	事故発生形態(機械)	重機(バックホウ)	工事・作業の概要	道路工事	
事故の内容	<p>〔事故概要〕 ●現道の既設石積擁壁背面において、バックホウ(0.7m3級)により土砂掘削作業中に既設石積擁壁天端にバケットが接触、コンクリート片(5cm程度)が国道上に飛散し、国道(上り線)を走行中の一般車輛のフロントガラスを損傷させた。</p> <p>〔事実経過等〕 ●既設石積擁壁背面の掘削作業を実施していた際の事故で、石積擁壁の取壊しは交通規制を伴うため、規制期間の短縮目的で擁壁際まで掘削していた。 ●既設擁壁付近の掘削について、作業手順書には施工範囲等の具体的な記載がなく、作業指示は口頭のみであり、事故当時は飛散防止シート等の危険回避施設は設置されていなかった。 ●施工計画(作業手順書)を十分に整備し、危険回避施設の設置、作業員への具体的な安全確認指示ができていれば防ぐことができた事故である。</p>					
被害の程度(負傷、影響等)	<p>【物損】 第三者車両(小型乗用車)のフロントガラス破損</p> <p>【影響】 なし</p>					
主な事故要因	●現道に設置された擁壁際の掘削作業に関し、作業範囲を指示していなかった。					
具体的な再発防止対策	<p>●既設石積天端に防護ネット(H=0.7m)を設置する。</p> <p>●既設擁壁にバケットが接触しないように擁壁の下の幅1mは残し掘削する。</p>

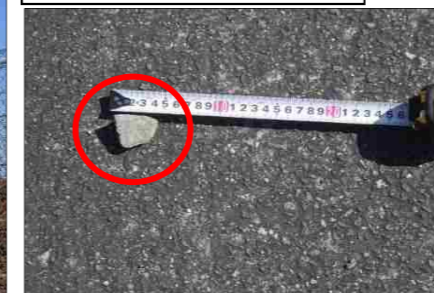
事故状況写真③ 飛散したコンクリート片

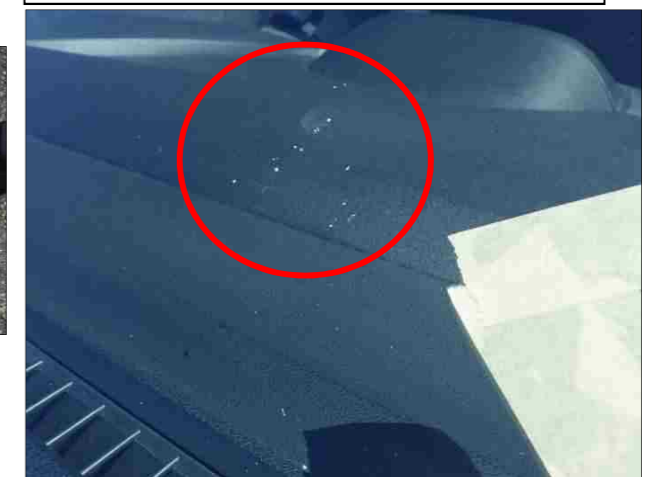
事故状況写真④ フロントガラス損傷状況

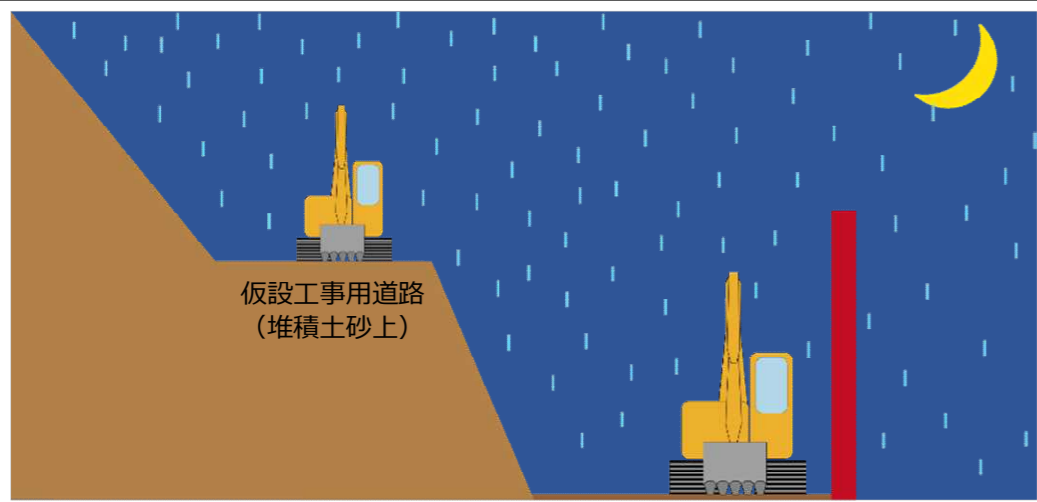
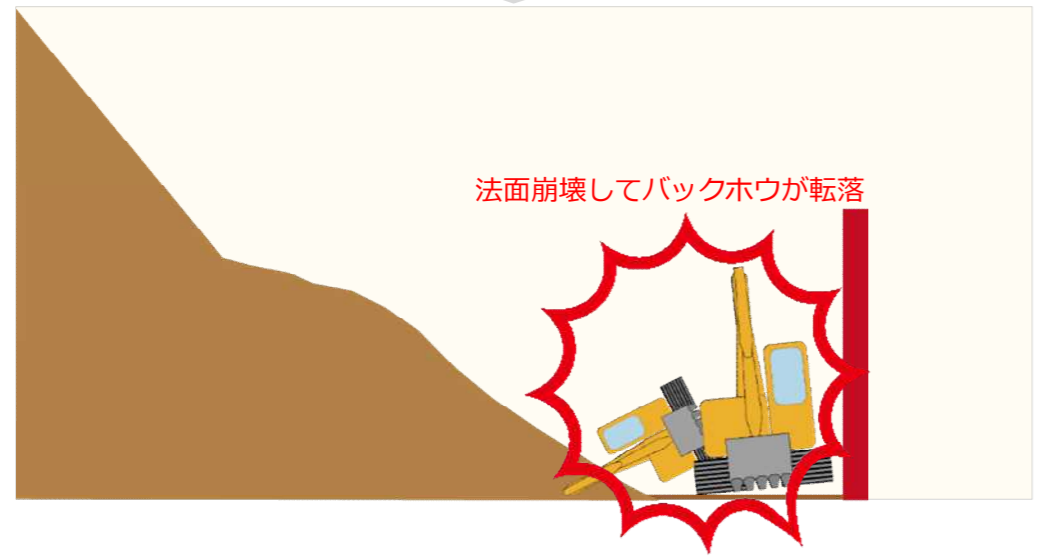
事故概要説明図

事故種類	管理施設損害	事故発生形態(機械)	重機(バックホウ)	工事・作業の概要	道路工事			
事故の内容	<p>【事故概要】 ●作業開始前、法面对策工事のための仮設工事用道路上(切土土砂が工事用道路及び法面部に堆積していた状態)に駐車していた0.45m³級バックホウが法肩崩壊により法面下方向へ横転、別の0.75m³級バックホウに接触し、停止した。</p> <p>【事実経過等】 ●本工事はトンネル工事の前段で実施する坑口の斜面整備工事で、本件は朝礼実施中に発生した事故であり、作業前のためオペレーターは乗車していなかった。 ●施工計画書において、掘削土砂はキャリーダンプにて運搬することとしていたが、事故当時、掘削土砂は仮設工事用道路上に堆積した状態となっており、計画どおりの施工について指導ができていなかった。 ●さらに、前日夜間の降雨が予測できたにもかかわらず、仮設工事用道路上の不安定な場所(堆積土砂上)にバックホウを駐車させた状態で前日の作業を終了しており、工事用道路の路肩明示やバックホウの駐車場所の指示もできていなかった。</p>							
被害の程度(負傷、影響等)	<p>【物損】 ●0.45m³バックホウ:キャビン及びエンジンの損傷 ●0.75m³バックホウ:燃料タンクの損傷</p> <p>【影響】 なし</p>							
主な事故要因	<ul style="list-style-type: none"> ●施工計画を遵守しなかった。 ●重機の転落防止措置(路肩明示)ができていなかった。 ●バックホウの駐車場所について、指導ができていなかった。 							
具体的な再発防止対策	<ul style="list-style-type: none"> ●安全監視員を現地常駐させて、作業中及び終了後の安全点検を実施する。 ●掘削土運搬について、工事用道路へまくり上げず、キャリーダンプでの運搬を行う。 ●工事用道路の路肩明示及び建設機械駐車位置の取り決めと現場明示を実施する。

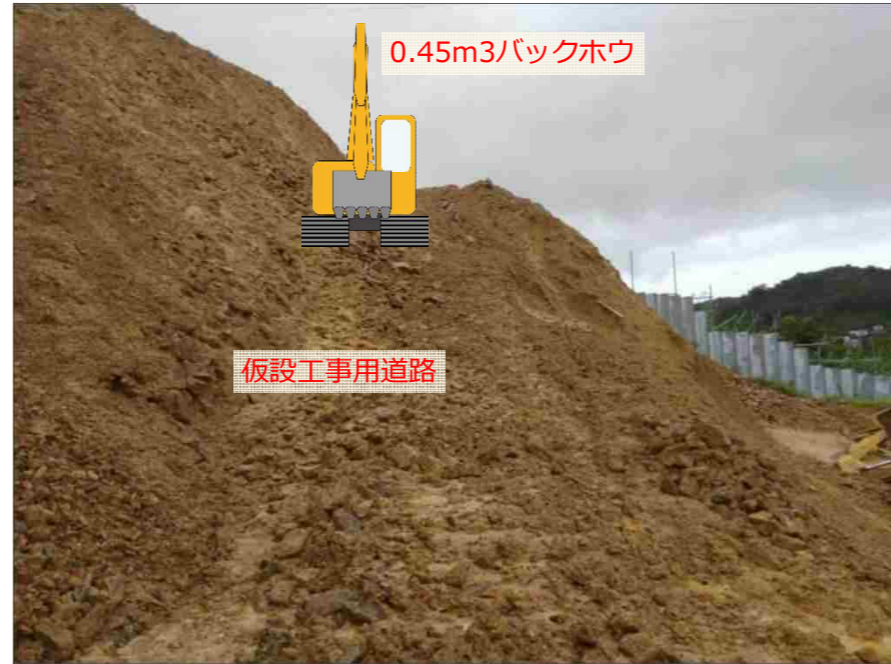
事故状況写真①

作業終了時0.45m³バックホウ停車位置

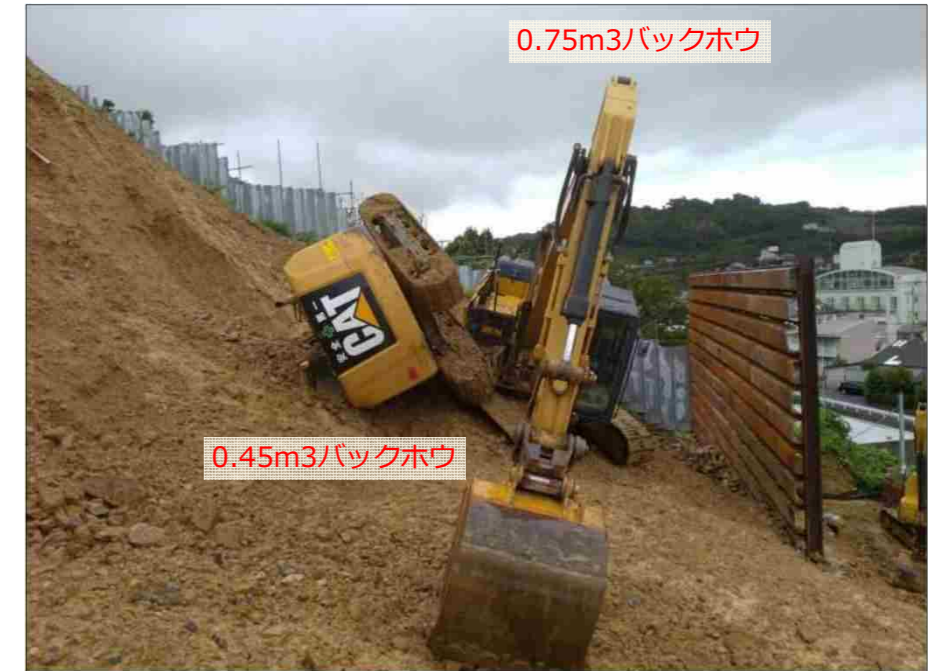
事故状況写真②

0.75m³バックホウへ接触して停止

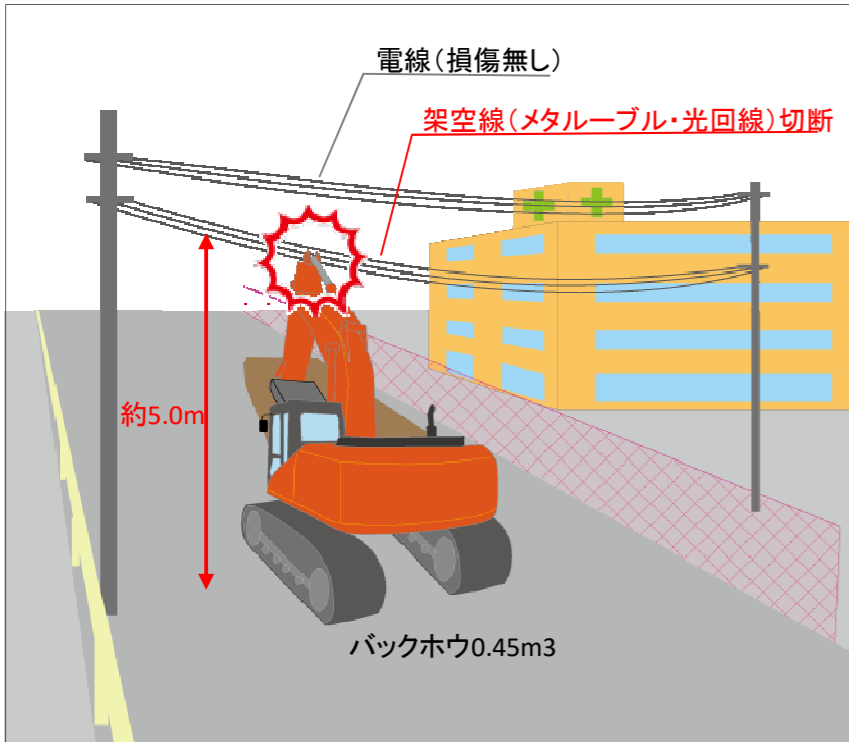
事故概要説明図

事故種類	第三者損害	事故発生形態(機械)	重機(バックホウ)	工事・作業の概要	道路工事			
事故の内容	<p>〔事故概要〕 ●土砂仮置場1での掻き上げ作業が完了したため、土砂仮置場2にバックホウ(0.45m³級)が移動していた際、病院に繋がっている架空線(NTT通信線(メタル回線、光回線))を切断した。</p> <p>〔事実経過等〕 ●土砂仮置場での作業に関する施工計画、防護施設設置計画が立てられておらず、土砂仮置場1から2の間に架空線があることは把握していたが、架空線管理者であるNTTとの事前協議を実施しておらず、防護措置や明示措置もとられていなかった。 ●事故当日のKY、朝礼においても架空線に関する注意喚起がなされておらず、指導が不十分だった。 ●事故当時(架空線下通過時)、重機のアームを十分に下げていなかった(事故当日1回目の架空線下通過で事故発生)。</p>							
被害の程度(負傷、影響等)	<p>【物損】 病院NTT通信線(メタル回線、光回線)の切断</p> <p>【影響】 病院の電話、FAXが通信不能(11:00~18:40)。インターネット有線の不通(Wi-Fi環境は問題なし) ATMによるクレジット決済が使用不可</p>							
主な事故要因	<ul style="list-style-type: none"> ●土砂仮置場での作業について、安全教育が不十分だった。 ●土砂仮置場での作業について、施工計画が定められていなかった。 ●架空線管理者との事前協議を怠った。 ●重機移動時、アームを十分に下げていなかった。 							
具体的な再発防止対策	<ul style="list-style-type: none"> ●架空線の防護対策(門型防護、明示看板等)を設置する。 ●重機の移動が無い様に、各仮置き場所に重機を配置する。 ●安全教育、再発防止安全協議会を実施する。

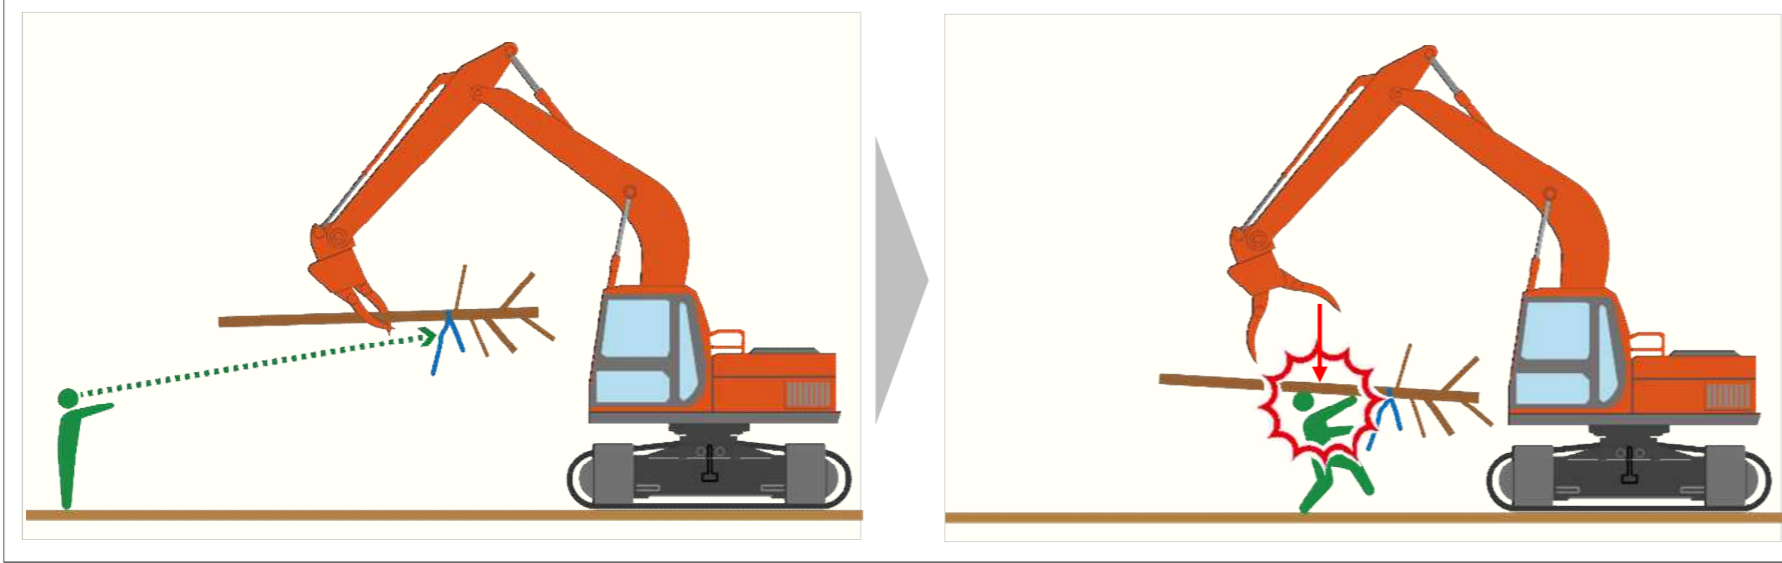
事故概要説明図

事故種類	工事関係者	事故発生形態(機械)	重機(バックホウ)		工事・作業の概要	河道掘削工事		
事故の内容	<p>〔事故概要〕 ●伐採材の集積作業中、バックホウ0.45m³級(つかみ具)で伐採材をつかんだ際にごみが付着していた。ごみに気付いた被害者がごみをとろうと近づいた時、伐採材を放してしまい被害者の頭に当たった。</p> <p>〔事実経過等〕 ●オペレーターが被害者に気づかずに伐採材を放してしまった。 ●被害者が重機の作業範囲内に立ち入った。</p>							
被害の程度 (負傷、影響等)	【人身】 作業員 第2,3頸椎骨折 第3,7胸椎骨折 頭蓋骨骨折 急性硬膜外血腫(全治2~3ヶ月以上)							
主な事故要因	●元請業者は作業指示等において、合図の徹底、重機作業半径内立入禁止を指導していたが、重機作業範囲の立入防止設備等の設置や明示がなかった。							
具体的な 再発防止対策	<p>●災害発生状況、災害再発防止対策の説明、不安全行動災害防止教育等を行う。</p> <p>●重機作業範囲の立入防止対策として合図誘導員を配置する。</p>

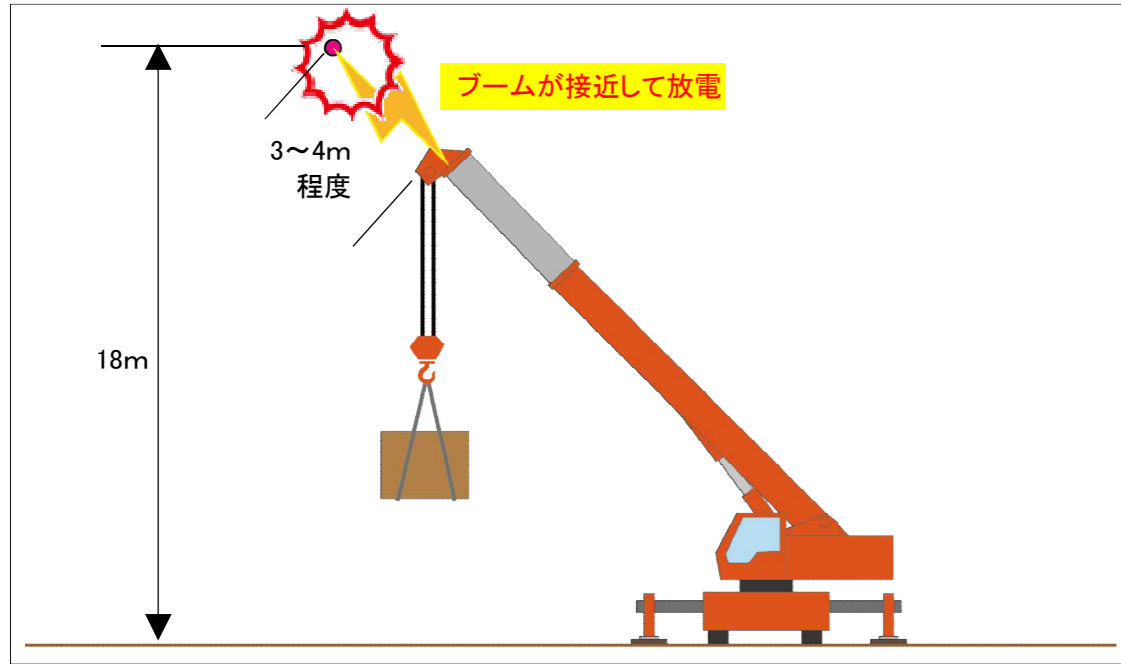
事故概要説明図

事故種類	第三者損害	事故発生形態(機械)	重機(クレーン)	工事・作業の概要	橋梁工事			
事故の内容	<p>【事故概要】 ●仮置き場にて25tラフテレーンクレーンで場所打ち杭鉄筋等の荷下ろし作業を行っていたところ、約1分程度の電圧低下が発生したとのことで電力関連会社が駆け付け、仮置き場の傍の送電線の表面部とクレーンのワイヤー部に損傷を確認し、送電線とクレーンの間で空中放電が発生したことが発覚した。</p> <p>【事実経過等】 ●施工計画書において、場所打ち杭に使用する鉄筋かごの加工・組立作業は別の仮置き場にて実施することとしており、事故当時は資材の荷下ろし作業を実施していた。 ●移動式クレーン作業計画書において、労働基準局通達の離隔距離2mを考慮し、1mの余裕を見込んで3mの離隔を確保すれば問題ないと判断した。そのため仮置き場での作業について、電線管理者である電力会社との事前協議を実施していなかった。 ●実際には現地の送電線の電圧は7.7万ボルトであったため、上記通達で定められた離隔距離は2.4mであり、電力会社の推奨する離隔距離は4mであった。 ●本事故は、電線管理者である電力会社が必要とする離隔4m以内にクレーンのブームが接近したことにより生じたものと推測される。</p>							
被害の程度(負傷、影響等)	<p>【物損】 電力会社送電線の表面部の損傷</p> <p>【影響】 なし(約1分間の電圧低下が発生したが、第三者への影響等はなし)</p>							
主な事故要因	●仮置き場での作業に関し、電線管理者との事前協議を怠った。							
具体的な再発防止対策	<ul style="list-style-type: none"> ●注意喚起物の増設し日々全員の意識の向上を図る。 ●架空線確認欄を設けて、毎日の安全(KY)ミーティング時に確認する。 ●作業位置を架空線下から移動し、送電線との離隔を5m以上図る。

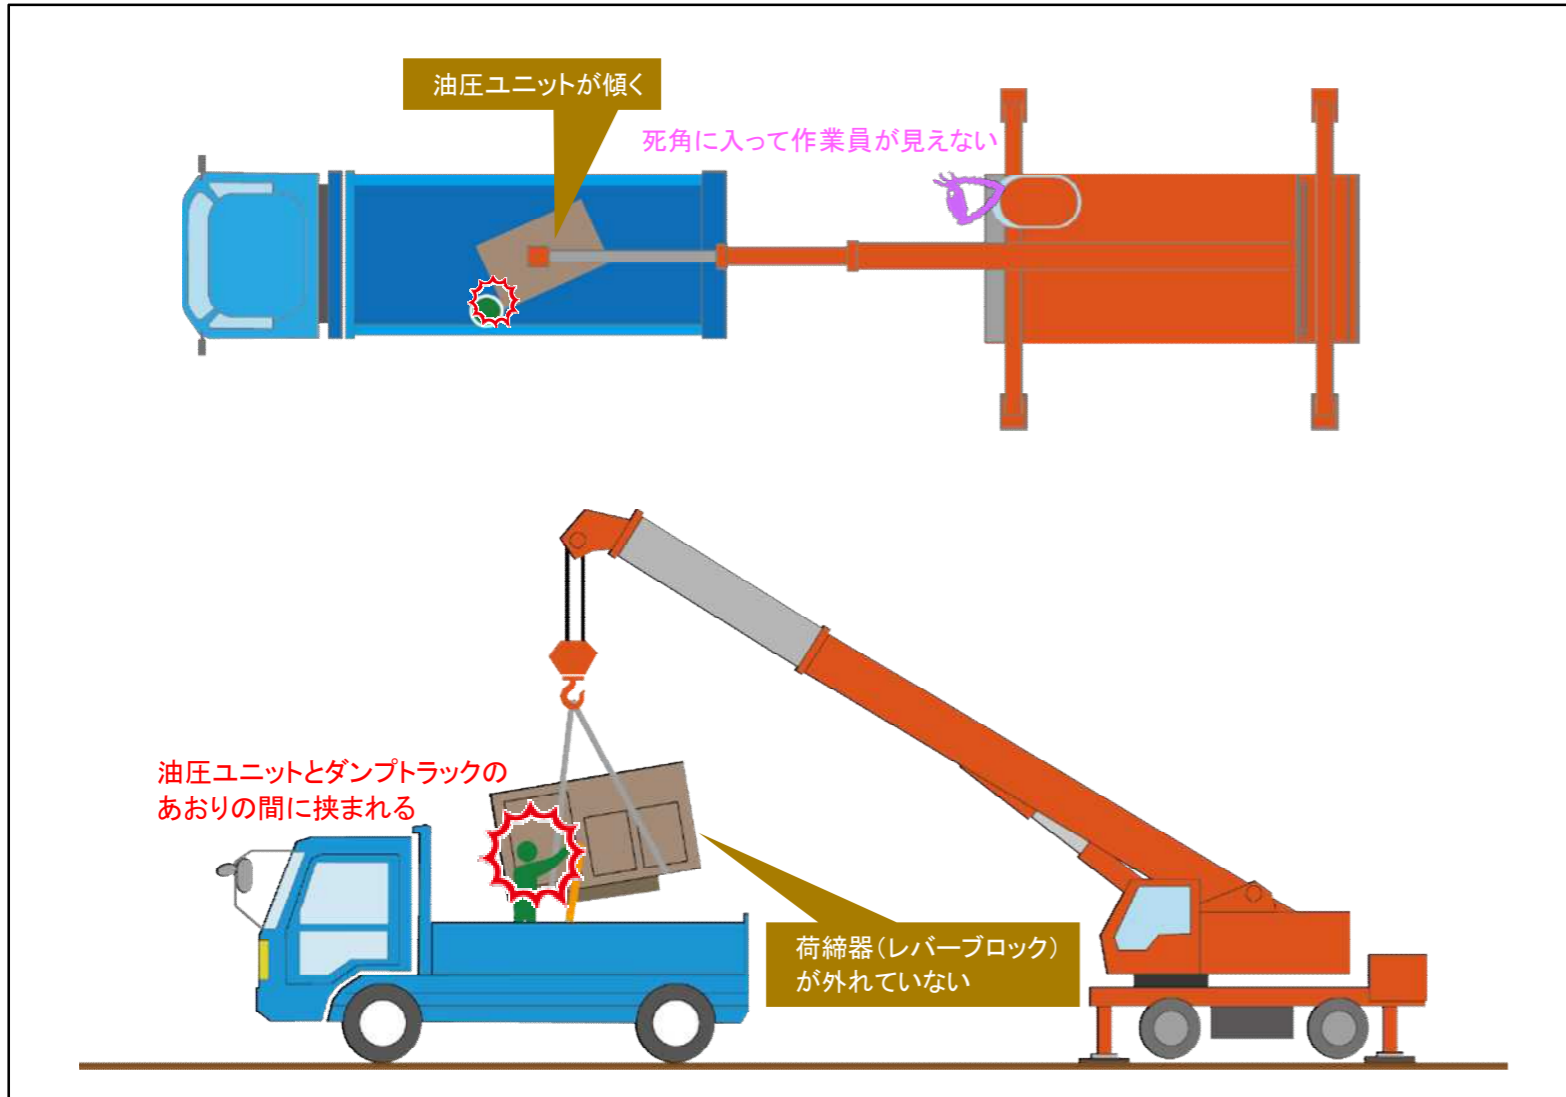
事故概要説明図

工事事故防止重点対策項目 吊り荷と施設及び 作業員等との 接触事故
事故種類	工事関係者	事故発生形態(機械)	重機(クレーン)	工事・作業の概要	橋梁工事			
事故の内容	<p>【事故概要】 ●鋼矢板打設のため、クラッシュパイラー工法の油圧ユニット(7t)を搬送トラックから荷下ろしを行っていた。作業員がトラック上で2箇所ある油圧ユニットの固定金具の1箇所を取外した後、反対側に移動しもう一方の固定金具の取り外し作業に取りかかろうとしたところ、クレーンオペレーターが作業員に気付かず油圧ユニットを荷揚げしたため、作業員の足が傾いた油圧ユニットとトラックの「側あおり」の間に挟まれた。</p> <p>【事実経過等】 ●移動式クレーン作業計画書では、合図者(作業責任者)・玉掛者・オペレーターの3名体制での作業となっていたが、事故当時は合図者(作業責任者であり、被災者)とオペレーターの2名で荷下ろし作業を実施しており、被災者は自分が合図者であることを把握していなかった。</p> <p>●被災者がもう一方の固定金具を取り外しに向かったことで、オペレーターの死角に入ってしまった。</p> <p>●オペレーターは事故当時、片側の固定金具が外れていることは把握しており、合図者の合図がないまま自らの目視判断により地切り作業を行った。</p> <p>●本工事でのクレーン作業は3回目であり(作業計画書では、3回共に同じメンバーが選任されている)、被災者、オペレーターともに有資格者であった。</p>							
被害の程度(負傷、影響等)	【人身】 作業員 右腓骨骨折 (受傷時より1ヶ月の安静を要する)							
主な事故要因	●クレーン作業担当者の役割分担について、理解度確認が不十分だった。							
具体的な再発防止対策	<ul style="list-style-type: none"> ●作業当日、当該作業員全員で合図者・玉掛者の役割分担を指名確認するとともに、クレーン作業計画書に各々サインし作業箇所に掲示する。 ●ヘルメットに装着する専用の表示バンドにて、玉掛者・合図者を認識させる。 ●作業責任者に作業手順書を携帯させ、各作業の手順毎に確認したらチェックさせる。 ●元請職員が作業前のKYに立ち会えない場合は、内容確認をして現場巡回時にチェックする。

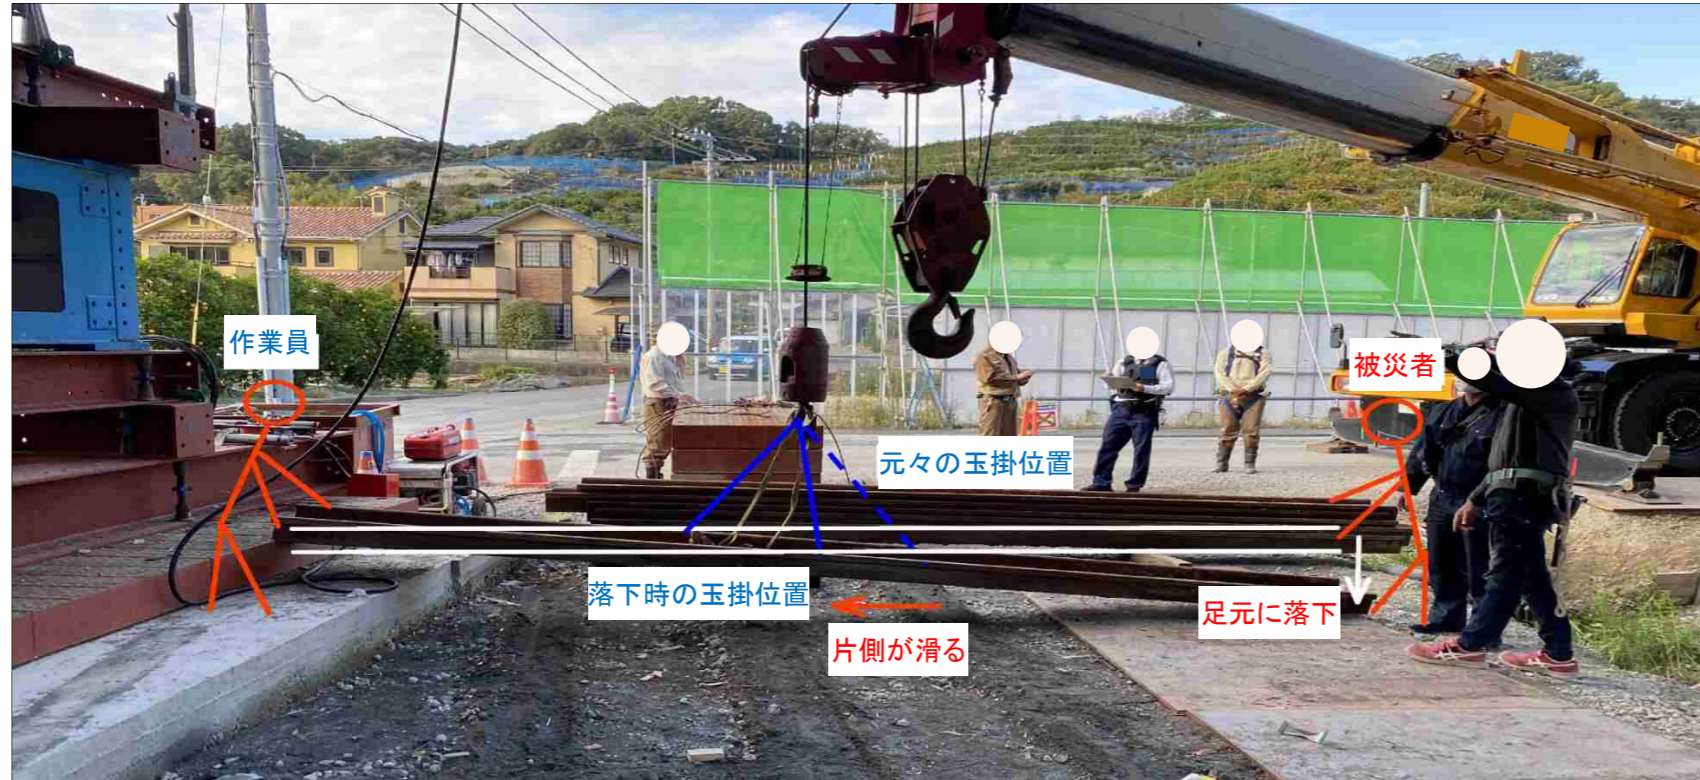
事故概要説明図

事故種類	工事関係者	事故発生形態(機械)	重機(クレーン)	工事・作業の概要	橋梁工事			
事故の内容	<p>【事故概要】 ●くさび式支保工の底に敷いていた鋼矢板を25tラフタークレーンで2点吊りによる撤去作業中に吊り荷のバランスが崩れ、玉掛者の右足に落下し、負傷した。</p> <p>【事実経過等】 ●作業手順書において、シートパイル用クランプの外れ止め、介錯ロープの使用について記載していた。 ●事故当日のKY活動においても吊り荷の落下や荷ぶれ、玉掛け状況の確認等について注意喚起していたが、担当作業員(玉掛者と手元の作業員)は外れ止めを使用せず直接吊り荷に接近し、介錯したことが原因の事故である。 ●介錯ロープを使用しなかったことに関しては、高圧洗浄機のホースとロープの干渉を気にした点があり、作業場の整理が悪かったことも一因と考えられる。</p>							
被害の程度(負傷、影響等)	【人身】 作業員 右母趾末節骨開放骨折、右第2趾末節骨骨折(約1ヶ月の通院加療を要する)							
主な事故要因	●作業手順の理解度確認が不十分だった。							
具体的な再発防止対策	●「玉掛け後、はずれ止めの蝶ネジ部を指差呼称にて確認後に地切」、「介錯ロープを使用し吊り荷から離れて作業」、「障害となるものが無いかを確認」を行う。 ●上記の再発防止策を講じるとともに、「i.作業手順書に追記」、「ii.作業員に周知徹底」、「iii.1次下請による監視」、「iv.現場巡視回数を増やし現場監視・指導体制を強化」する。

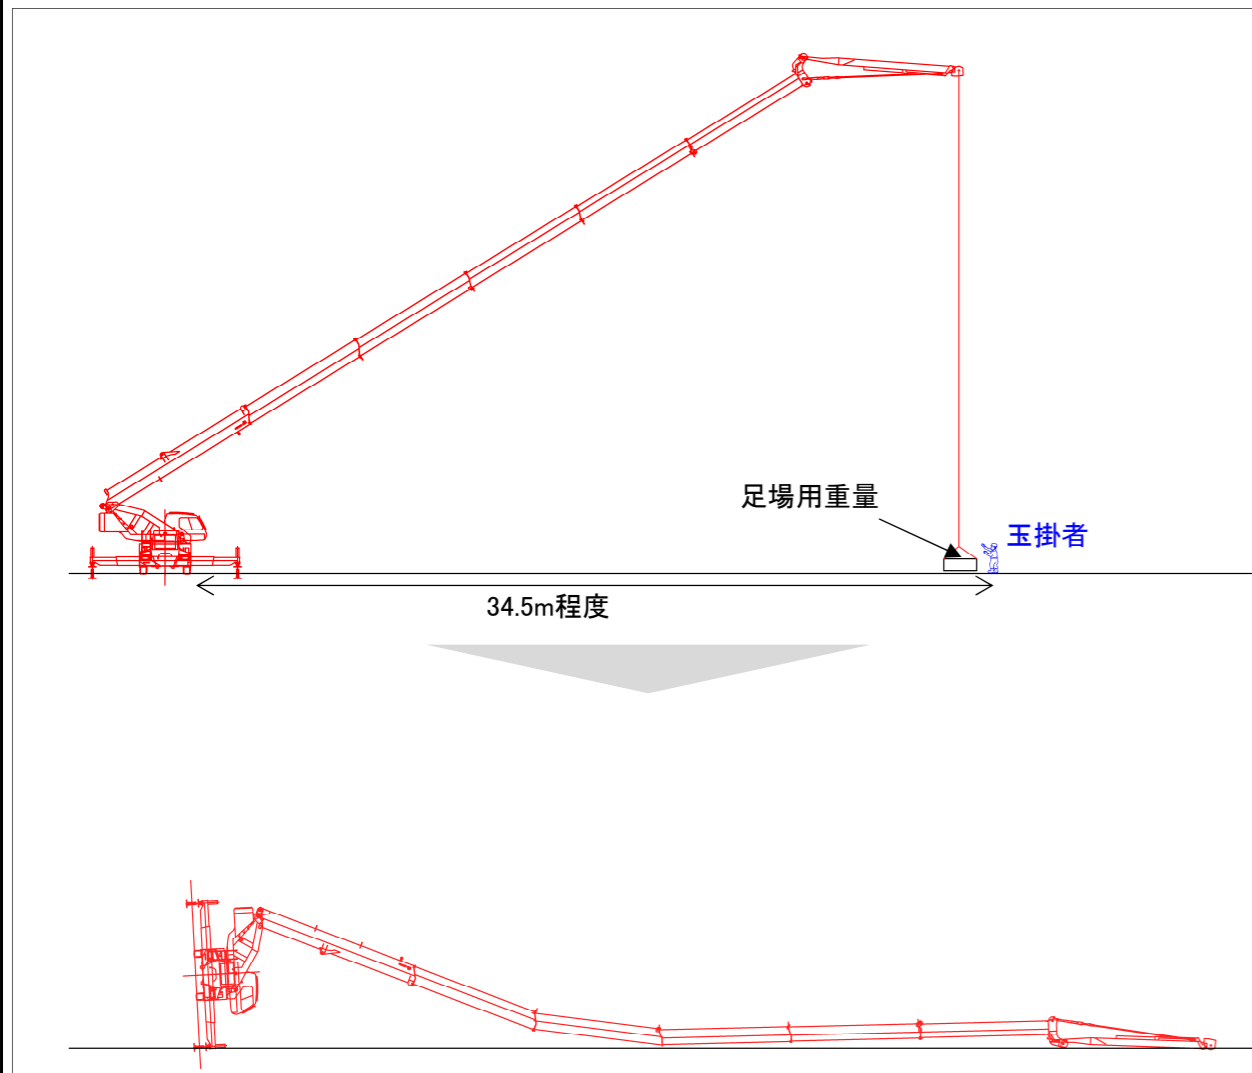
事故概要説明図

事故種類	管理施設損害	事故発生形態(機械)	重機(クレーン)	工事・作業の概要	橋梁工事			
事故の内容	<p>〔事故概要〕 ●70tラフテレーンクレーンによる足場用材料(250kg)の荷揚げ作業の最中、クレーンが転倒した。</p> <p>〔事実経過等〕 ●オペレーターが安全装置(リミッター)を解除していた。 ●足場組立作業を25tRC(70tRC代車)にて作業半径20m、定格総荷重2.2t(フック重量160kg含む)で揚重する計画であったが当日の作業に必要な資材の一部が34.5m離れた位置にあった。 ●作業員は70tRC(能力:最大作業半径29.5m、定格総荷重750kg(フック重量120kg含む))の代車であったため、計画作業半径を超えても問題ないと考え、34.5m離れた資材を揚重しようとした。</p>							
被害の程度(負傷、影響等)	<p>【物損】 70tラフテレーンクレーン、足場材</p> <p>【影響】 公衆への社会的影響は軽微</p>							
主な事故要因	<ul style="list-style-type: none"> ●安全教育(安全装置の解除および作業半径を超えての使用等)が十分にできていなかった。 ●ラフテレーンクレーンの作業計画の厳守ができていなかった。 ●安全装置の鍵の管理ができていなかった。 							
具体的な再発防止対策	<ul style="list-style-type: none"> ●元請は、クレーンのオペレーターが入場時に安全装置の鍵を所持していた場合はこれを預かり、作業所に保管する。 ●元請は、下請負人にクレーン計画書において記載されている作業半径へのカラーコーン配置を指導し、これを確認することで見える化を行う。

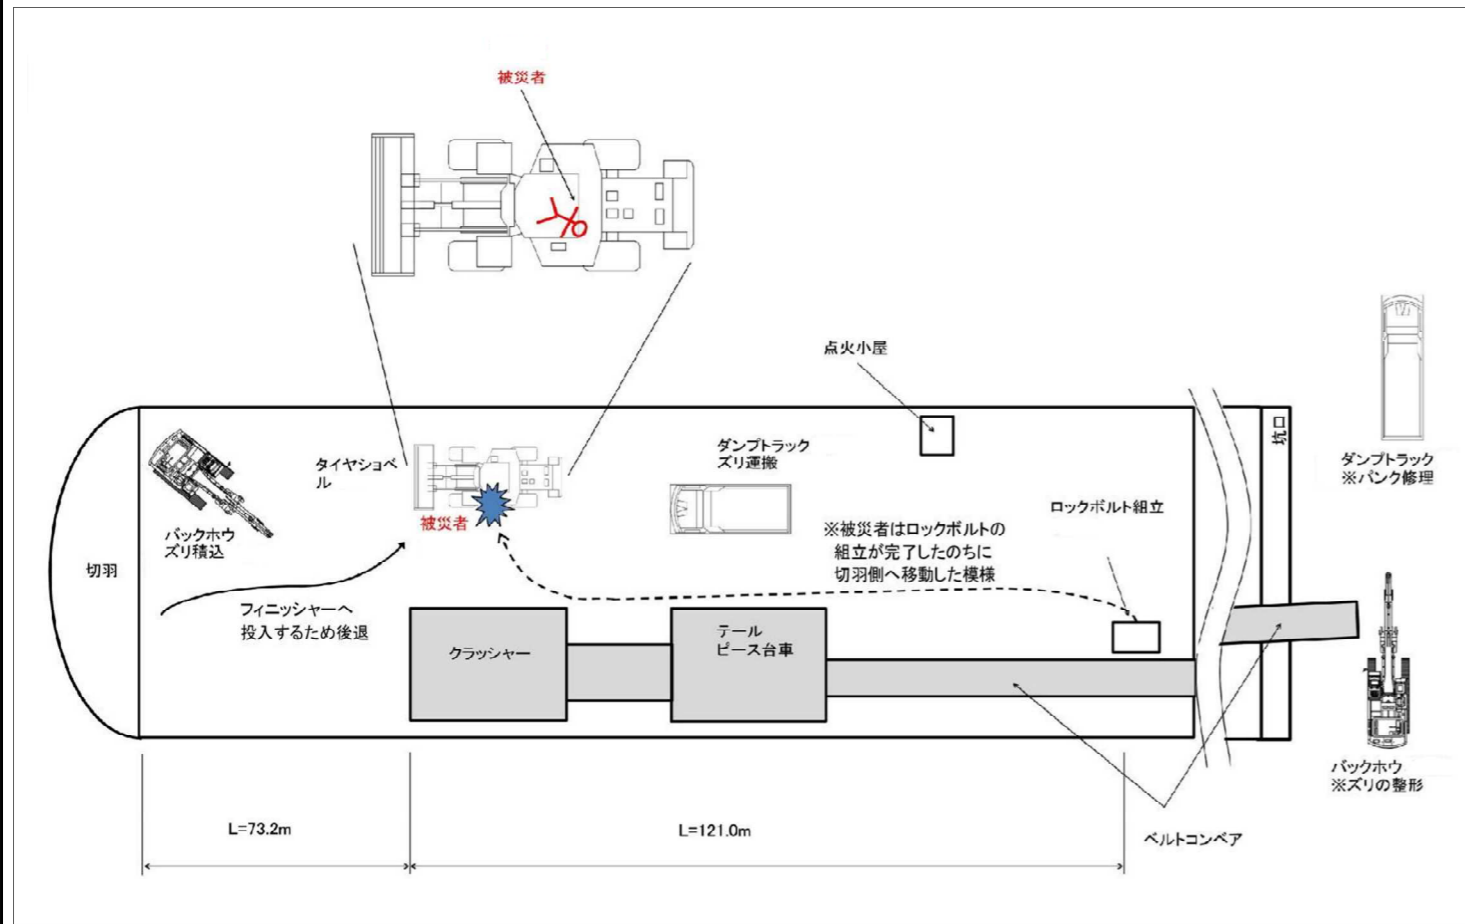
事故概要説明図

令和2年度建設工事事故事例集	事例No.10	事故発生日	令和2年6月29日	22時頃	天候	曇	工事等事故防止重点対策項目 重機の転倒・接触等事故
事故種類	工事関係者	事故発生形態(機械)	重機(その他)	工事・作業の概要	トンネル工事		
事故の内容	<p>【事故概要】 ●掘削ずりをクラッシャー(ベルトコンベアのズリ投入口)に投入するためにバックしてきたタイヤショベル(5m³)が切羽作業員に接触した。</p> <p>【事実経過等】 ●作業標準はベルトコンベアによるズリだしであったが、効率性を上げるため下請が元請の確認を得ずダンプトラック併用の搬出方法に変更した。(搬出方法変更による立入防止措置ができていなかった。)</p> <ul style="list-style-type: none"> ●タイヤショベルの安全装置(接近センサー)のスイッチを入れていなかった。 ●立入禁止措置がされていなかった。 ●被災者は、落ちていた石を拾おうとしてクラッシャーの横に近づいた。 ●夜間作業において元請けが常駐していなかった。 						
被害の程度(負傷、影響等)	【人身】 作業員 多発骨盤骨折、右腓骨近位端骨折等修復術後、左大腿部切断状態、左視床、小脳梗塞、右副神経麻痺疑い(後遺症あり)						
主な事故要因	<ul style="list-style-type: none"> ●下請の施工方法について確認ができていなかった。 ●立入禁止措置がされていなかった。 ●誘導者の配置がされていなかった。 						
具体的な再発防止対策	<ul style="list-style-type: none"> ●立入禁止措置をより明確にするため、単管バリケード+監視員に変更する ●ベルトコンベア方式を遵守することを徹底。夜勤時も元請が常駐し、下請を指導する。

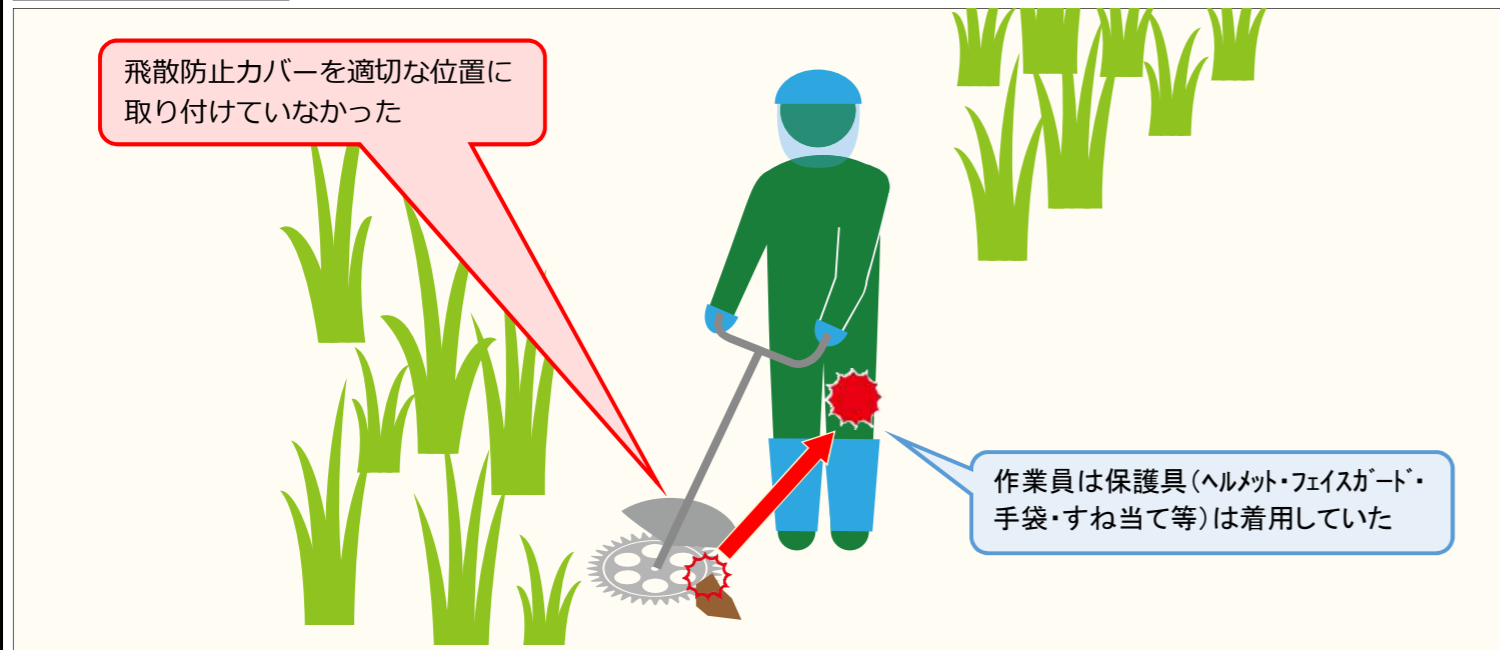
事故概要説明図

事故種類	工事関係者	事故発生形態(機械)	除草機(肩掛式)	工事・作業の概要	公園維持管理業務			
事故の内容	<p>〔事故概要〕 ●草刈り作業中に、刈り払い機の刃部先端の金属片(5mm×2mm×1mm)が草刈り箇所の地表部の物体に接触して飛び、刈り払い機を操作していた作業員の左足大腿内側膝上10cmの箇所に刺さり、出血した。 ●現場は5cm角程度の石が数個あり、刈り払い機を操作する中で刈り刃の高さが低い位置になった時に石に刃が接触し、チップ(刃部先端の金属片)が飛んだと思われる。</p> <p>〔事実経過等〕 ●現地は、草丈50cm程度の草が繁茂しており、高刈り(草刈り高さ5~10cm)方法による刈り払い機作業を行っていた。 ●使用していた刈り刃を確認したところ、チップの脱落及び摩耗があった(事故当日始業時は新品のものを使用していた)。 ●被災者は、刈り払い機取扱いに係る特別講習を受講しており、保護具等も着用していた。 ●刈り払い機の始業前点検も適切に実施されており、事故当日も不具合等はみられなかった。</p>							
被害の程度(負傷、影響等)	【物損】 作業員 左膝関節異物迷入(休業10日)							
主な事故要因	●刈り払い機を不安全な状態で使用した。							
具体的な再発防止対策	<ul style="list-style-type: none"> ●除草作業前に障害物の除去と除去困難物の周知徹底する。 ●1日2回の刈り刃点検を実施し、安全作業に支障が有る場合は刃の交換を徹底する。 ●作業時は飛散被害を防止する範囲を設け、見張り人、カラーコーンによる注意喚起や侵入防止、防護ネット使用などで臨機に対応する。

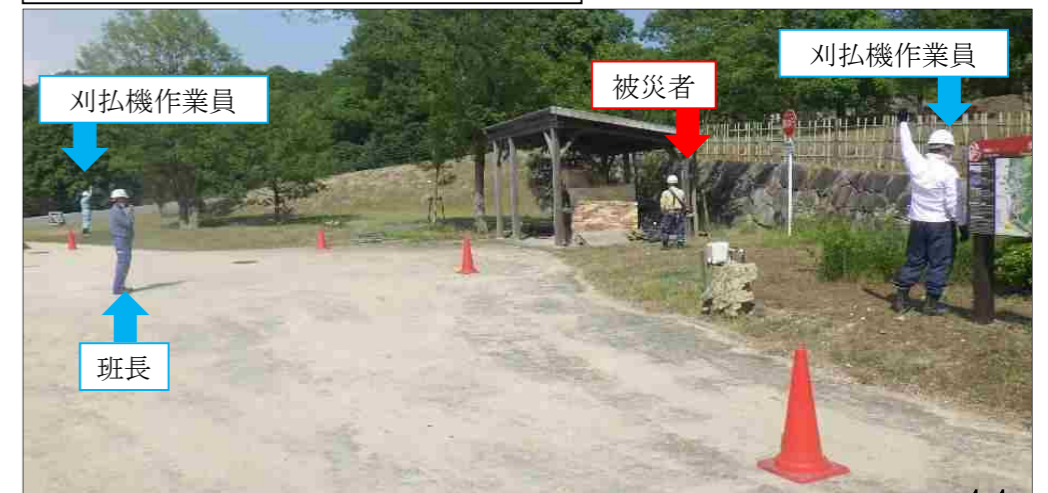
事故状況写真② 事故発生状況の再現

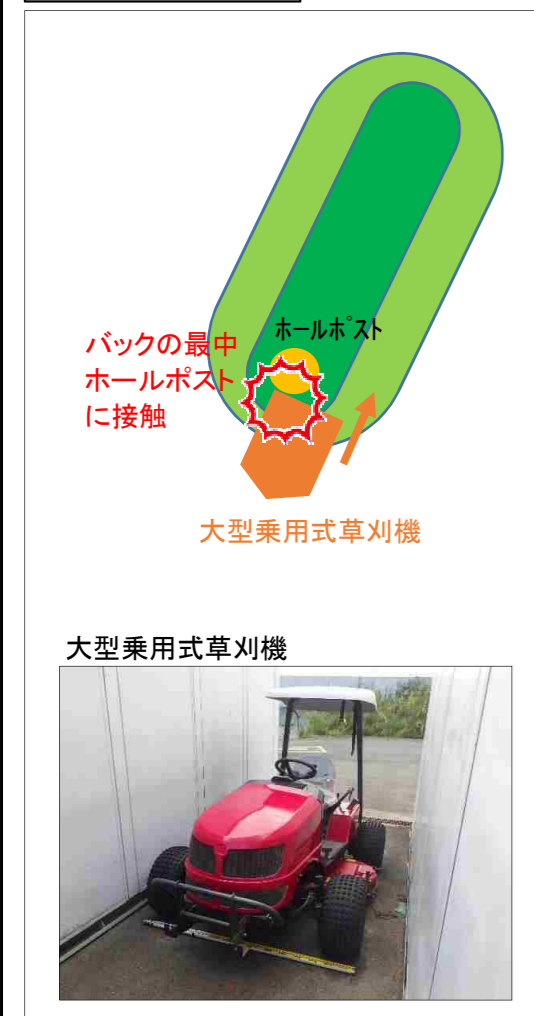
事故概要説明図

令和2年度建設工事事故事例集	事例No.12	事故発生日	令和2年7月29日	10時頃	天候	晴
事故種類	第三者損害	事故発生形態(機械)	除草機(ハンドガイド式)	工事・作業の概要	河川維持作業	
事故の内容	<p>〔事故概要〕 ●河川公園の高水敷維持作業において、公園利用者に注意しながらグランドゴルフ場のコース内(グリーン上以外)を大型乗用式草刈機にて草刈りを行っていたところ、グリーン上のホールポスト(高さ約90cm)に接触し、ホールポスト2本を損傷した。</p> <p>〔事実経過等〕 ●作業員はホールポストの存在は認識していたが、方向転換のためにバックした際に2箇所ホールポストに接触し、破損させている。 ●施工計画書には、占用物件の損傷防止対策として、カラーコーン等で位置を明示することとしていた。 ●後方確認不十分のまま草刈り機を後退させたこと及び作業前の確認不足により、施設物を移動させていなかったことが原因で生じた事故である。 ●作業員は当該現場で30回程度の草刈り経験がある。</p>					
被害の程度 (負傷、影響等)	<p>【物損】 ホールポストの破損(2本)</p> <p>【影響】 なし</p>					
主な事故要因	●作業員の不注意					
具体的な 再発防止対策	<p>●作業前に当日作業場所の安全確認を行い、作業前チェックリストに記入する。</p> <p>●安全でない場所・箇所がある場合は措置を行い、現場代理人が確認したうえで作業を行う。</p> <p>●施設物が移動可能な場合には、作業前に安全な場所に移動させる。</p>

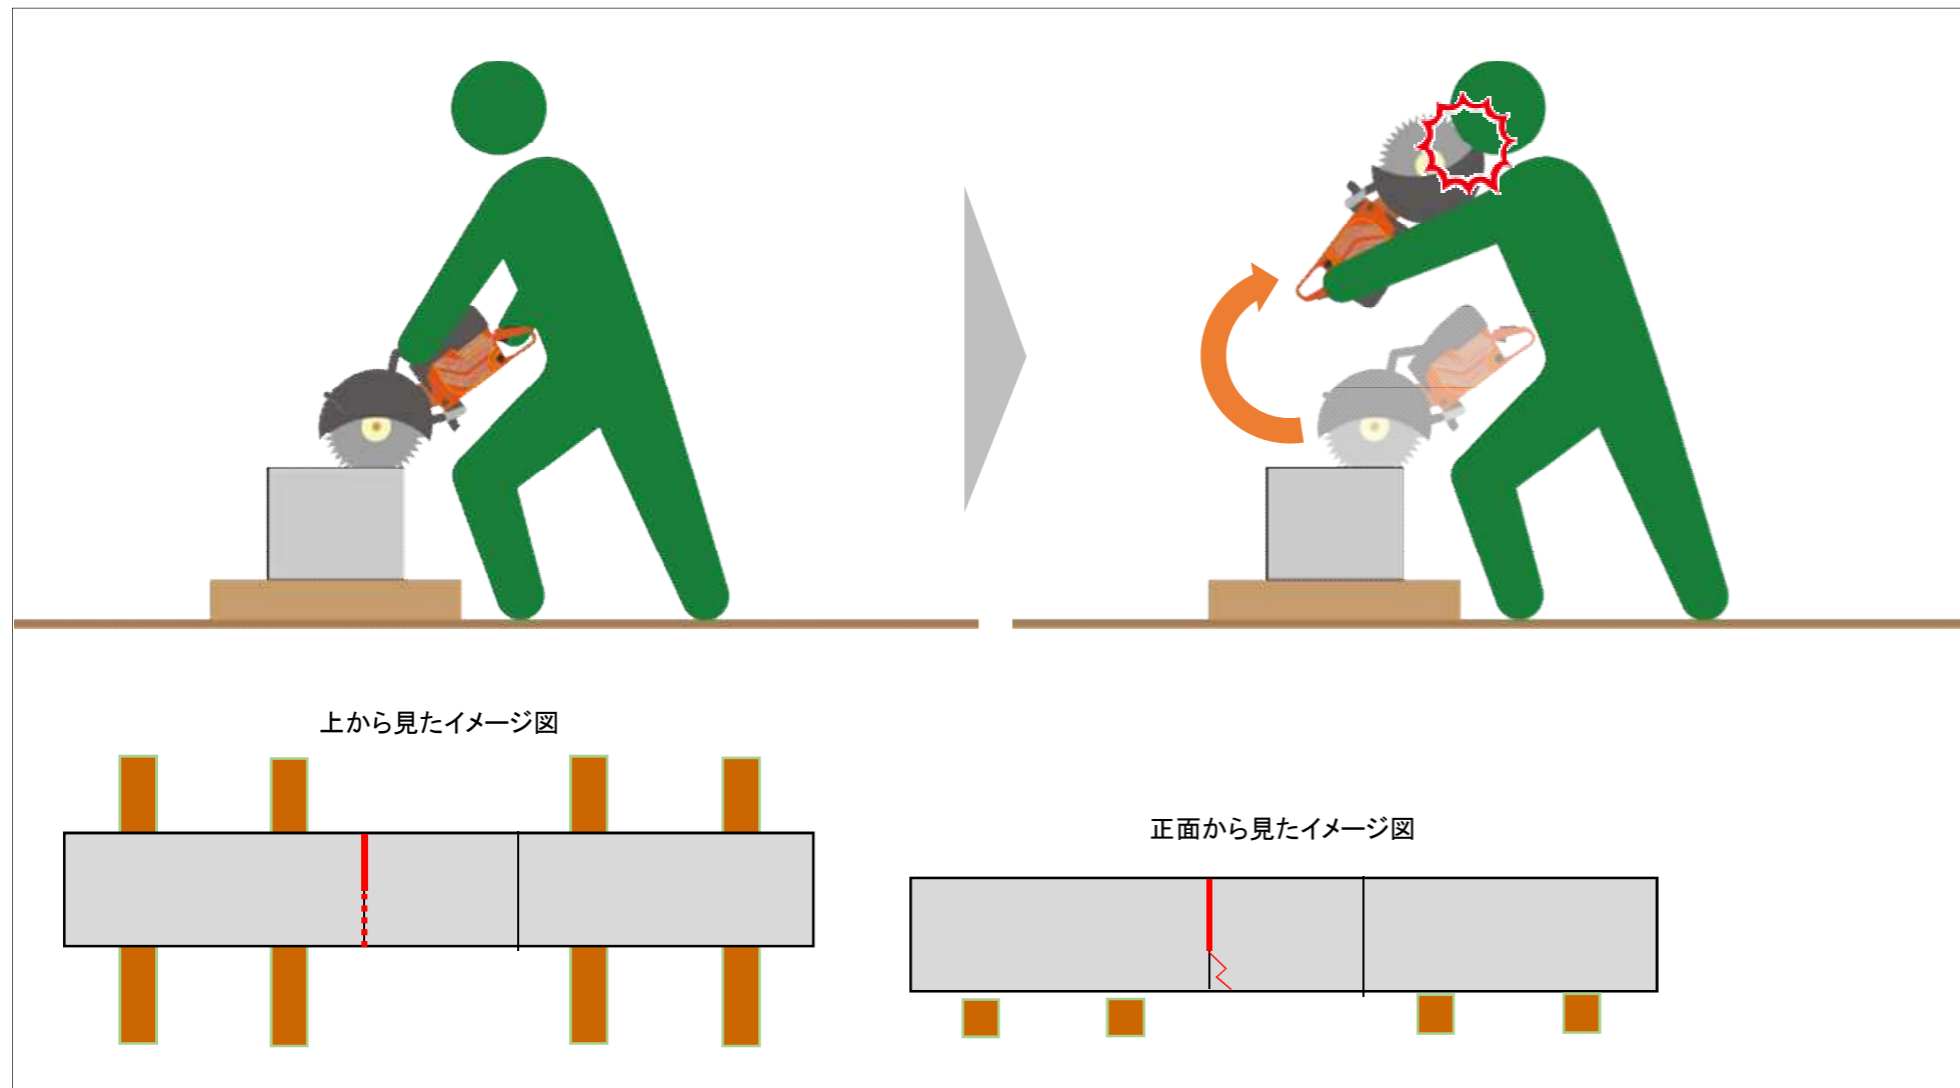
事故概要説明図

令和2年度建設工事事故事例集	事例No.13	事故発生日	令和2年5月12日	10時頃	天候	晴
事故種類	工事関係者	事故発生形態(機械)	工具(カッター)	工事・作業の概要	河川工事	
事故の内容	<p>〔事故概要〕 ●コンクリート二次製品(帯状ブロックW200×H350×L2500)をエンジンカッターで切断中、エンジンカッターの刃が作業員に直撃し、顎から下唇を裂傷した。</p> <p>〔事実経過等〕 ●台木の上に切断対象物を置いて切断作業を行っていたが、高さがやや不足していたためカッターの刃が挟み込まれる要因となり、キックバックを起こした。 ●作業当日は帯状ブロック3本を切断予定で、最後の3本目の切断時に発生した事故であり、油断が生じたと思われる。 ●作業手順書及びカッター操作マニュアルには、台木配置や切断箇所の留意点、キックバックの危険性について記載があり、それらに記載の内容を遵守していれば防げた事故である。</p>					
被害の程度 (負傷、影響等)	【人身】 作業員 下顎挫創(全治9日)					
主な事故要因	●当該作業について、KY活動がなされていなかった。					
具体的な 再発防止対策	●作業手順書の徹底する。 ●事故再発防止会議(安全教育)の開催する。
