R2 事故事例集

令和2年度建設工事等事故事例集

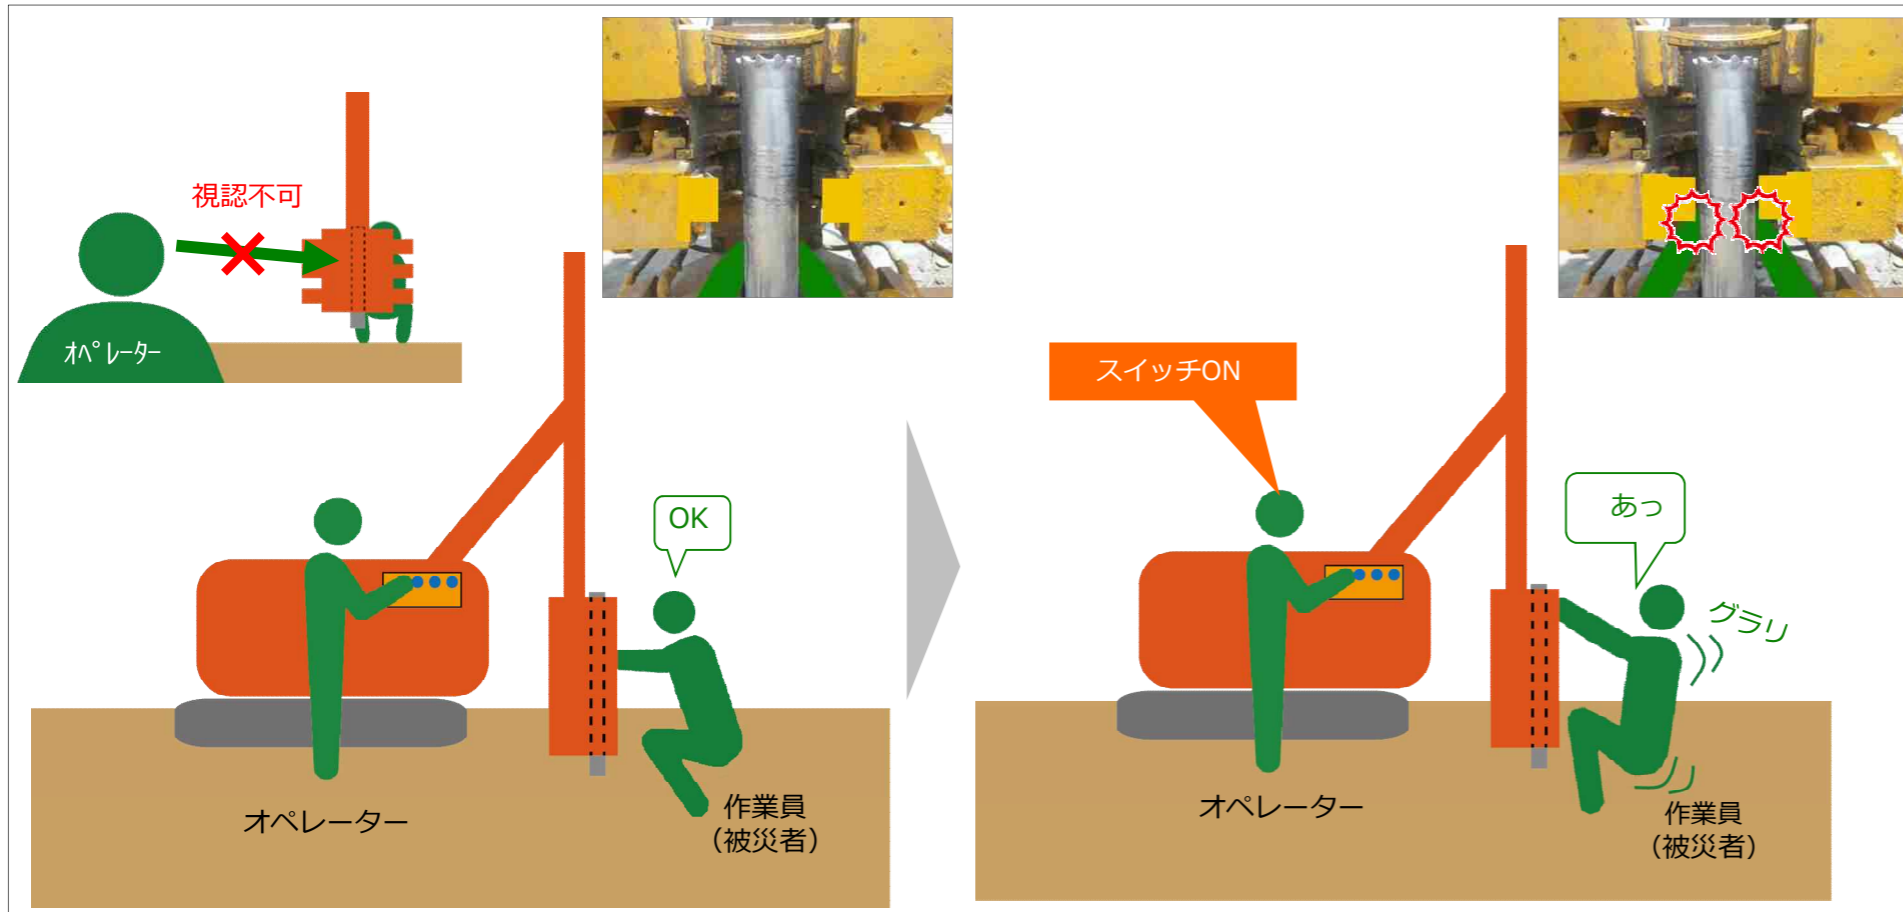
事故概要説明図

令和2年度建設工事事故事例集	事例No.14	事故発生日	令和2年6月29日	11時頃	天候	晴
事故種類	工事関係者	事故発生形態(機械)	工具(削孔機・削岩機)	工事・作業の概要	基盤整備工事	
事故の内容	<p>【事故概要】</p> <ul style="list-style-type: none"> ●ロータリーパーカッションドリルの先端ビット交換の最中、削孔位置の関係で操作オペレーターからビット切り離し中の作業員(以下、被災者)の手元が目視確認できない状態であり、オペレーターが操作を行う際には被災者の掛け声合図により行っていた。 ●被災者はビットの高さ調整のため、蹲踞の体勢で第2クランプの下側と第3クランプの間でコアチューブを持って調整をしていた。調整が終わり、被災者が「OK」の合図を出したが、合図の掛け声と同時に体のバランスを崩し、第2クランプのチャック部分とコアチューブの間に指が移動してしまい、被災した。 <p>【事実経過等】</p> <ul style="list-style-type: none"> ●排水機場建設に必要となる土留め矢板を施工し、底版に止水の薬液注入を行うための削孔中であった。 ●現地の土質は礫質が多く、N値も高いためビットの損耗が激しく、2日に1回の頻度でビット交換を実施していた。 ●KY資料には、指つめ注意等の記載があるが、事故当時の作業手順書には、先端ビットの交換についての詳細な記載がなかった。 					
被害の程度(負傷、影響等)	【人身】 作業員 右手示指切断、左手母指切断(術後、全治3ヶ月)					
主な事故要因	●先端ビット交換にかかる作業手順の記載内容が不十分だった。					
具体的な再発防止対策	<ul style="list-style-type: none"> ●先端ビット交換手順について、チャック部分に手を近づけない方法に変更し、関係者全員で再発防止検討周知会を開催し周知徹底する。 ●先端ビット交換時は、安全監視員を配置し、合図の行き違いや不安全行動が起こらないように監視する。

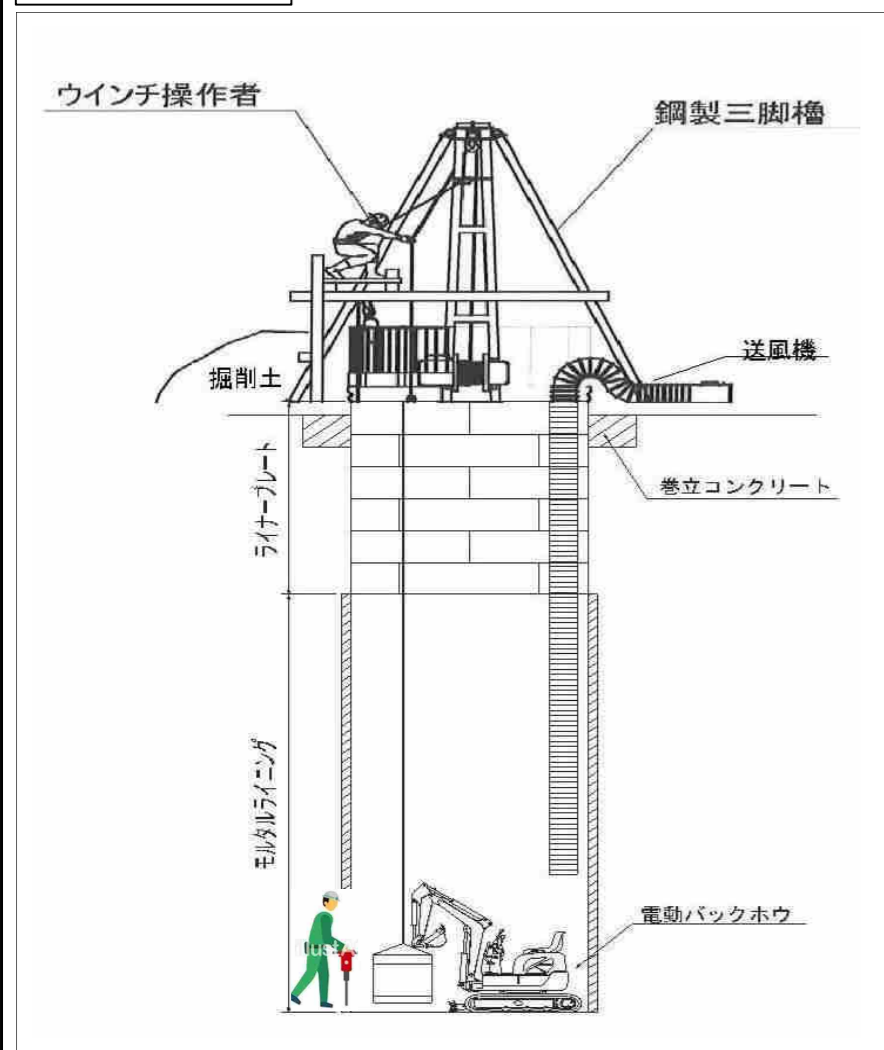
事故概要説明図

令和2年度建設工事事故事例集	事例No.15	事故発生日	令和2年7月10日	16時頃	天候	雨
事故種類	工事関係者	事故発生形態(機械)	工具(削孔機・削岩機)	工事・作業の概要	橋梁工事	
事故の内容	<p>〔事故概要〕</p> <ul style="list-style-type: none"> ●橋台深礎杭坑内(GL-9m付近、φ2500)にて、油圧パッカーでの岩破碎作業のため、作業員2名体制で削岩機による事前削孔作業をしていた。 ●1名は削岩機による事前削孔作業とバックホウ操作を担当し、もう1名(被災者)はウインチ操作と掘削岩の荷揚げに使用するバケツ位置の調整等の補助作業を行っていた。 ●削岩機のロッドが詰まり人力では抜けなくなり、ロッドを抜くため作業員がブレーカーでロッド周辺を破碎したもののロッドが抜けなかった。再度ブレーカーで破碎するため、別の作業員(被災者)が支障となる岩片を手で取り除こうとしたところ、周辺の岩片に指先を裂傷した。 <p>〔事実経過等〕</p> <ul style="list-style-type: none"> ●削岩機による事前削孔作業は当初、手順にはなかったが、現地の岩盤が想定よりも硬質であったため手順を変更し、担当作業員にも周知済みであった。 ●削岩機のロッドが詰まる事象自体が想定外であり、岩片を手で取り除く作業については被災者の単独判断により行われた。 ●事故当時、被災者はゴム手袋は着用していたが、耐切創用手袋は着用していなかった(主たる作業がウインチ操作であり、滑り止め防止の観点からゴム手袋が妥当であった)。 					
被害の程度(負傷、影響等)	【物損】 作業員 左手薬指先端裂傷(5針縫合、全治18日)					
主な事故要因	●作業員の不注意					
具体的な再発防止対策	<ul style="list-style-type: none"> ●岩片除去時にはバールを使用する。 ●耐切創用手袋を着用する。

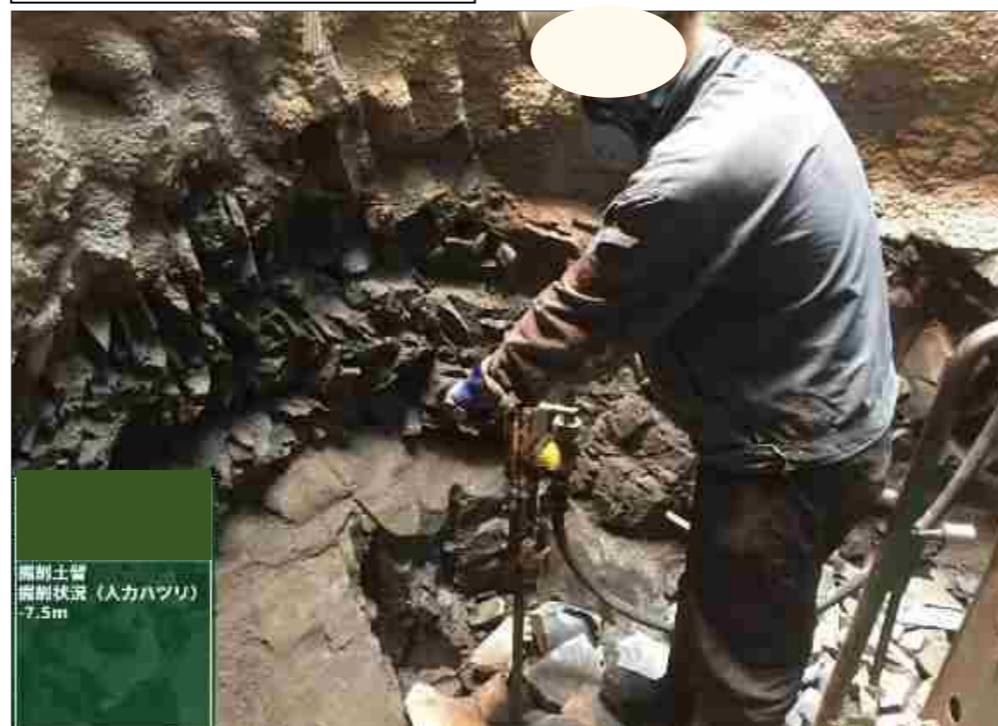
事故状況写真① 作業の様子

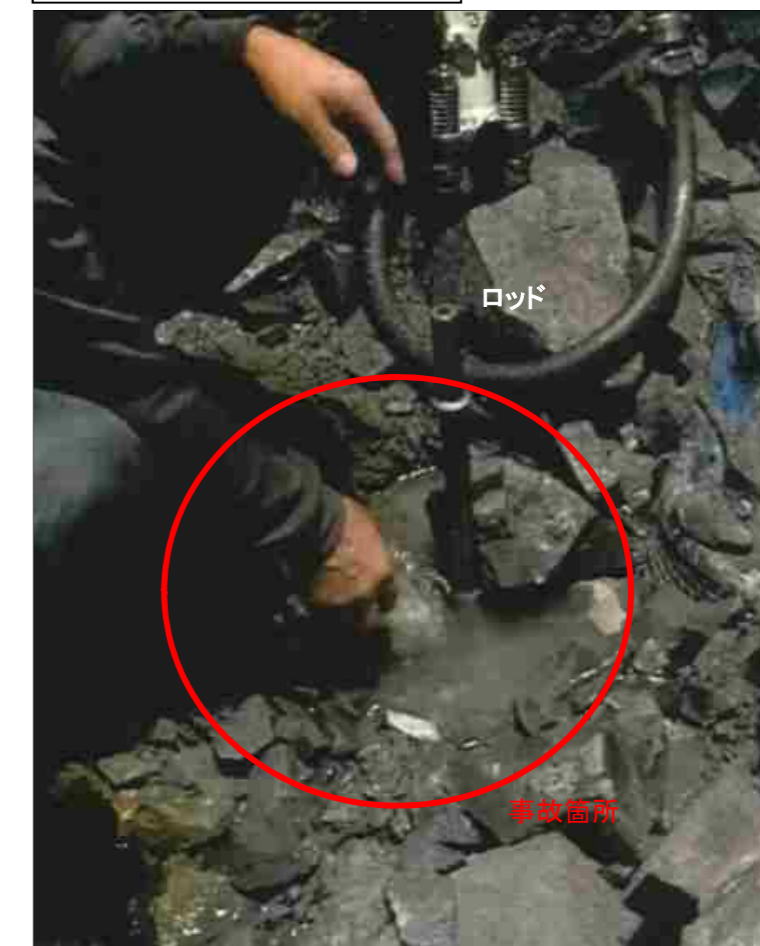
事故状況写真② 事故箇所

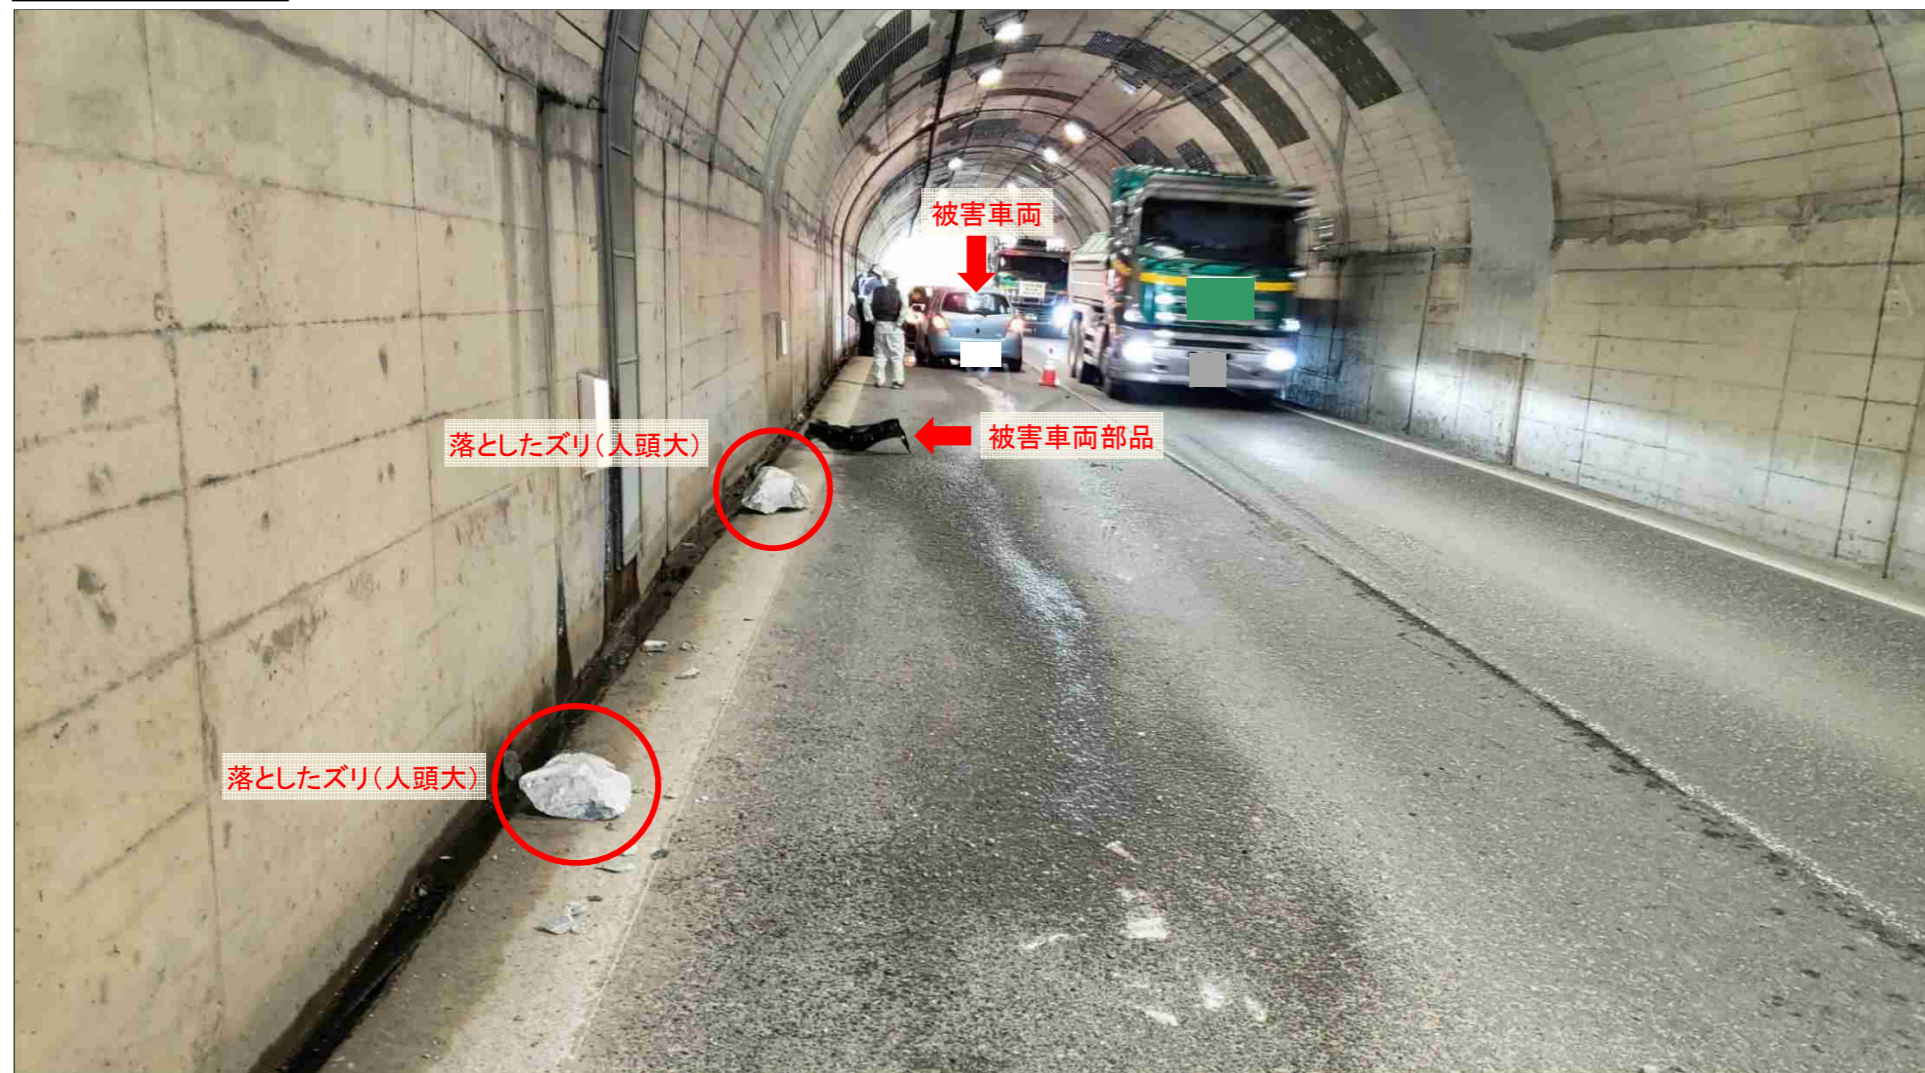
事故概要説明図

令和2年度建設工事事故事例集	事例No.16	事故発生日	令和2年5月20日	8時頃	天候	晴
事故種類	第三者損害	事故発生形態(機械)	車両(ダンプトラック)	工事・作業の概要	トンネル工事	
事故の内容	<p>〔事故概要〕 ●トンネルズリを運搬中に国道トンネル内で積載物を落下させ、第三者車両がそれに乗り上げたて車両が損傷し、自走不可となった。</p> <p>〔事実経過等〕 ●バックホウのオペレーターが積荷の状態を確認する役目を担っており、過積載については配慮していたが、積み荷の安定性の確保については配慮が足りなかった。 ●上記について指導が不十分であったと考えられる。</p>					
被害の程度 (負傷、影響等)	<p>【物損】 第三者車両の損壊(車両左前部及び底部の破損、自走不可)</p> <p>【影響】 なし ※路面を濡らす程度の油漏れあり、第三者(運転手1名)に怪我なし。</p>					
主な事故要因	●荷姿確認について指導が不十分だった。					
具体的な 再発防止対策	<ul style="list-style-type: none"> ●積載監視員を配置して荷姿を確認し、無線による合図の後に運搬を開始する。 ●積載ラインの明示を下げ、荷姿を平積みにする。 ●運行経路のチェックリストを作成し、パトロール員を配置するとともに、各ダンプの運行状況を終日にわたり順次確認する。 ●ハザードマップに急カーブ、段差等の危険箇所を分かりやすく記載し、運行ルールを数値で管理する。

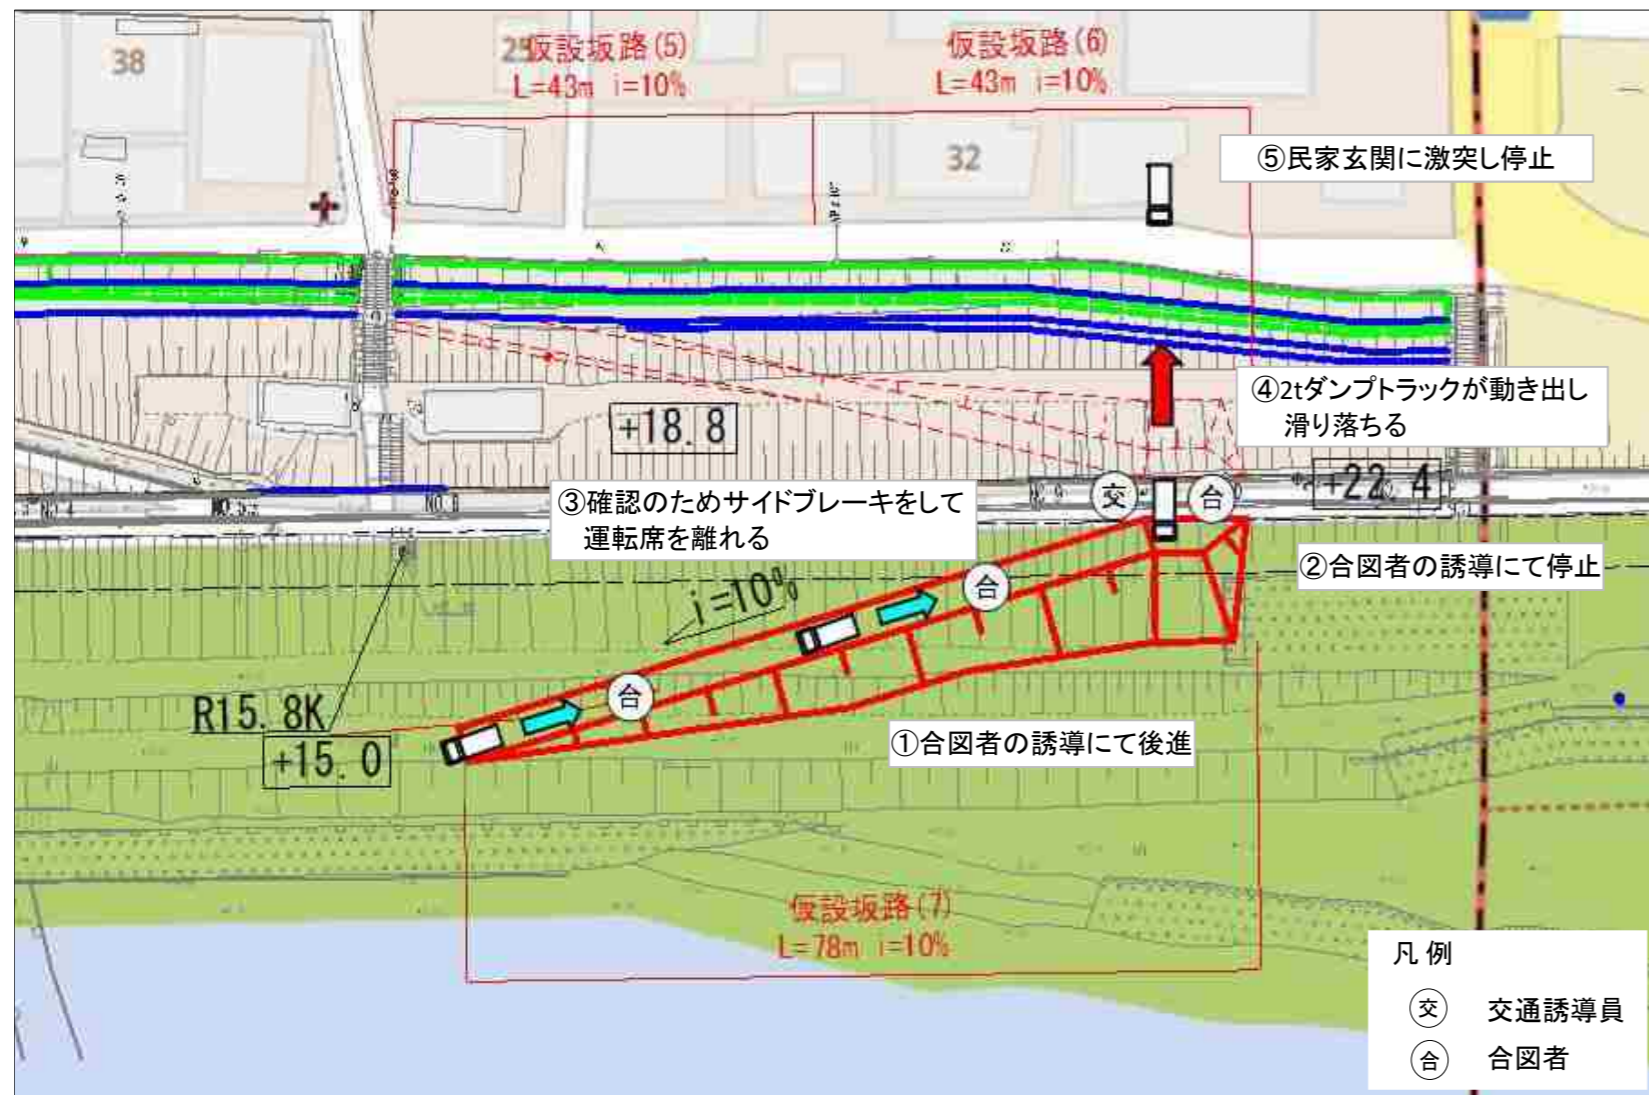
事故概要説明図

令和2年度建設工事事故事例集	事例No.17	事故発生日	令和3年3月9日	11時頃	天候	晴
事故種類	第三者損害	事故発生形態(機械)	車両(ダンプトラック)	工事・作業の概要	河川工事	
事故の内容	<p>〔事故概要〕 ●工事用道路(坂路)を設置作業中、ダンプ運転手が土砂搬入場所を確認するためにサイドブレーキをして車両を降りた直後、無人のダンプトラック(2tDT)が堤防法面を滑り落ち、川裏の民家にぶつかった。</p> <p>〔事実経過等〕 ●交通誘導員と合図者を配置していたが、運転手が周りの状況を確認しなかった。 ●荷下ろし位置が明確でないため運転手が所定位置を確認するため運転席を離れた。</p>					
被害の程度(負傷、影響等)	<p>【物損】 玄関ドア破損、家内部破損</p> <p>【影響】 被害者との協議により仮住まいのホテルを確保</p>					
主な事故要因	<ul style="list-style-type: none"> ●停止位置の確認ができていなかった。 ●停止位置について、明示ができていなかった。 					
具体的な再発防止対策	<ul style="list-style-type: none"> ●不安定な場所で運転席から離れないように再発防止対策周知会を実施する。 ●法肩を高くする。 ●停止位置より後退しないようバタ角等で気付くようにする。 ●停止線及びカラーコーンを設置する。

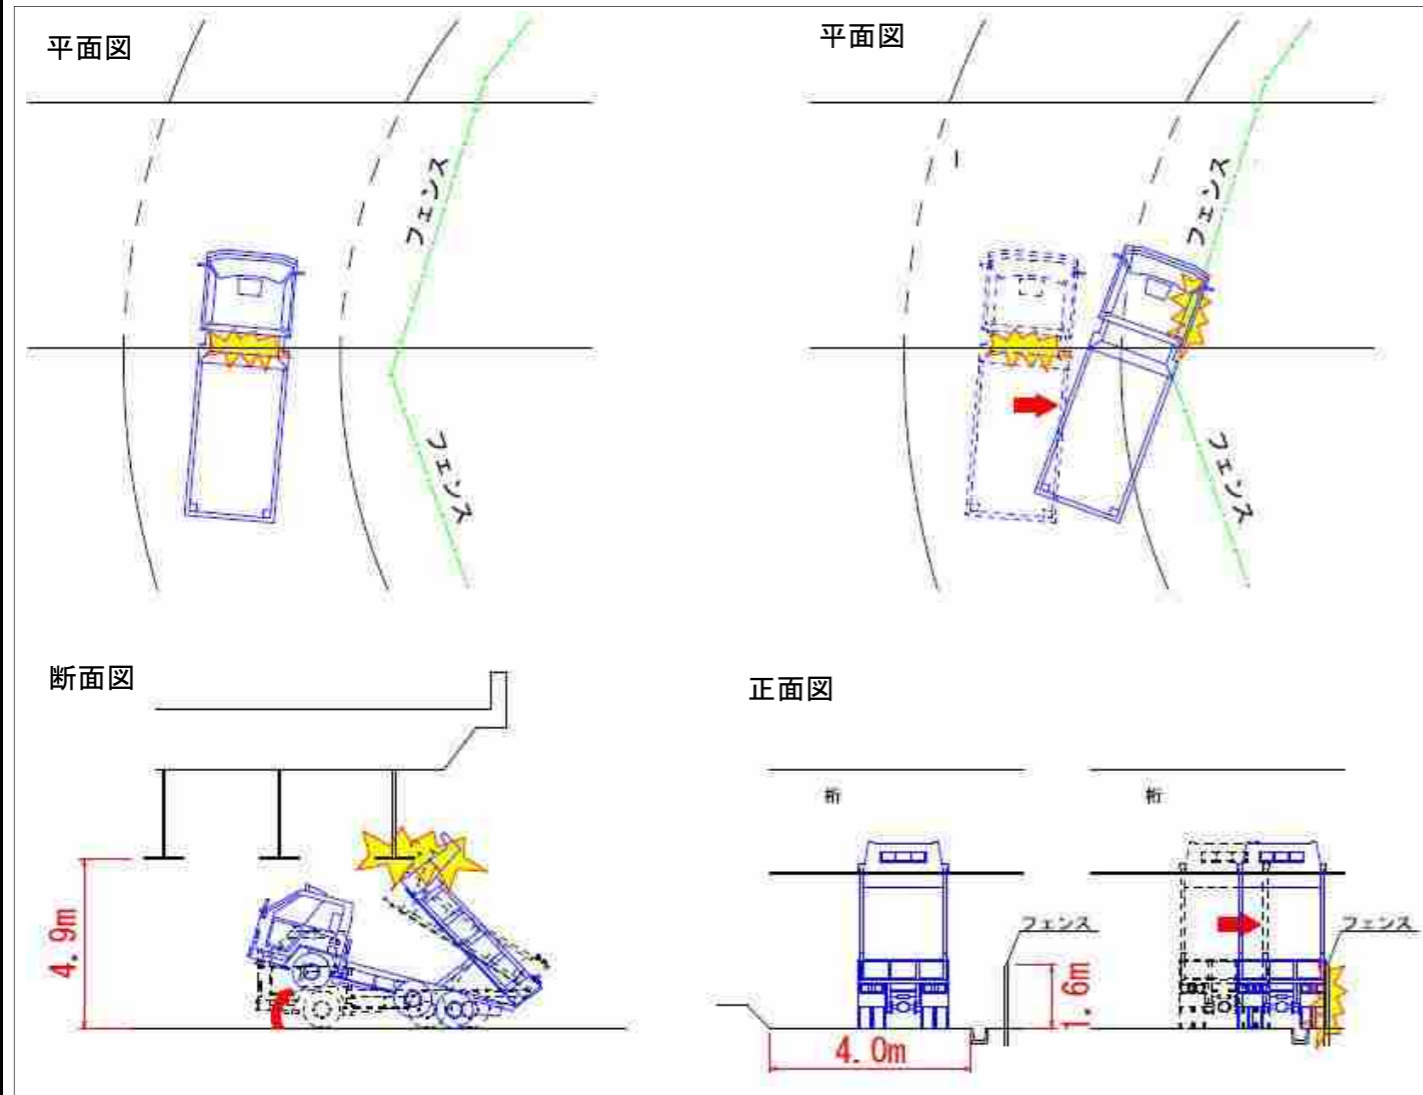
事故概要説明図

令和2年度建設工事事故事例集		事例No.18	事故発生日	令和2年4月22日	16時頃	天候	曇
事故種類	管理施設損害	事故発生形態(機械)	車両(ダンプトラック)	工事・作業の概要		道路工事	
事故の内容	<p>【事故概要】 ●切土工に伴う発生土をIC仮置場へ搬出し、荷下ろした後にダンプアップした状態で走行し、進入路部にある自動車道本線の橋桁に接触、桁部材を一部欠損させた。 ●その後、橋桁に接触した衝撃によりダンプトラックのハンドルが取られ、右側の立入防止柵に接触、損傷させた。</p> <p>【事実経過等】 ●IC仮置場へ土砂運搬・荷下ろし後に一度荷台を下ろしたが、出入口付近で再度荷台を上げて清掃を行った。その後、荷台を上げた状態で走行して進入路部で自動車道本線の高架に接触及び立入防止柵を損傷した。 ●ダンプトラック運転手の気持ちの緩みによる荷台の下し忘れが主因で発生した事故であると考えられる。 ●副因として、残土仮置き場の場内において、荷台を下ろしたことを確認出来る体制(設備または人員配置)になっていなかった。</p>						
被害の程度 (負傷、影響等)	<p>【物損】 ●自動車道の橋桁(下フランジ)の擦過傷 ●立入防止柵の損傷(3スパン)</p> <p>【影響】 なし ※桁の損傷は機能上問題なく、ケレン処置をして終了。</p>						
主な事故要因	●ダンプ走行に関する注意喚起が不十分だった。						
具体的な再発防止対策	<ul style="list-style-type: none"> ●車両高さ制限設備(門型)の設置する。 ●運転席に警告灯(荷台が上がった状態時点灯)及び、荷台注意喚起のステッカーを設置する。 ●各日、最終の退場時には監視を行う。

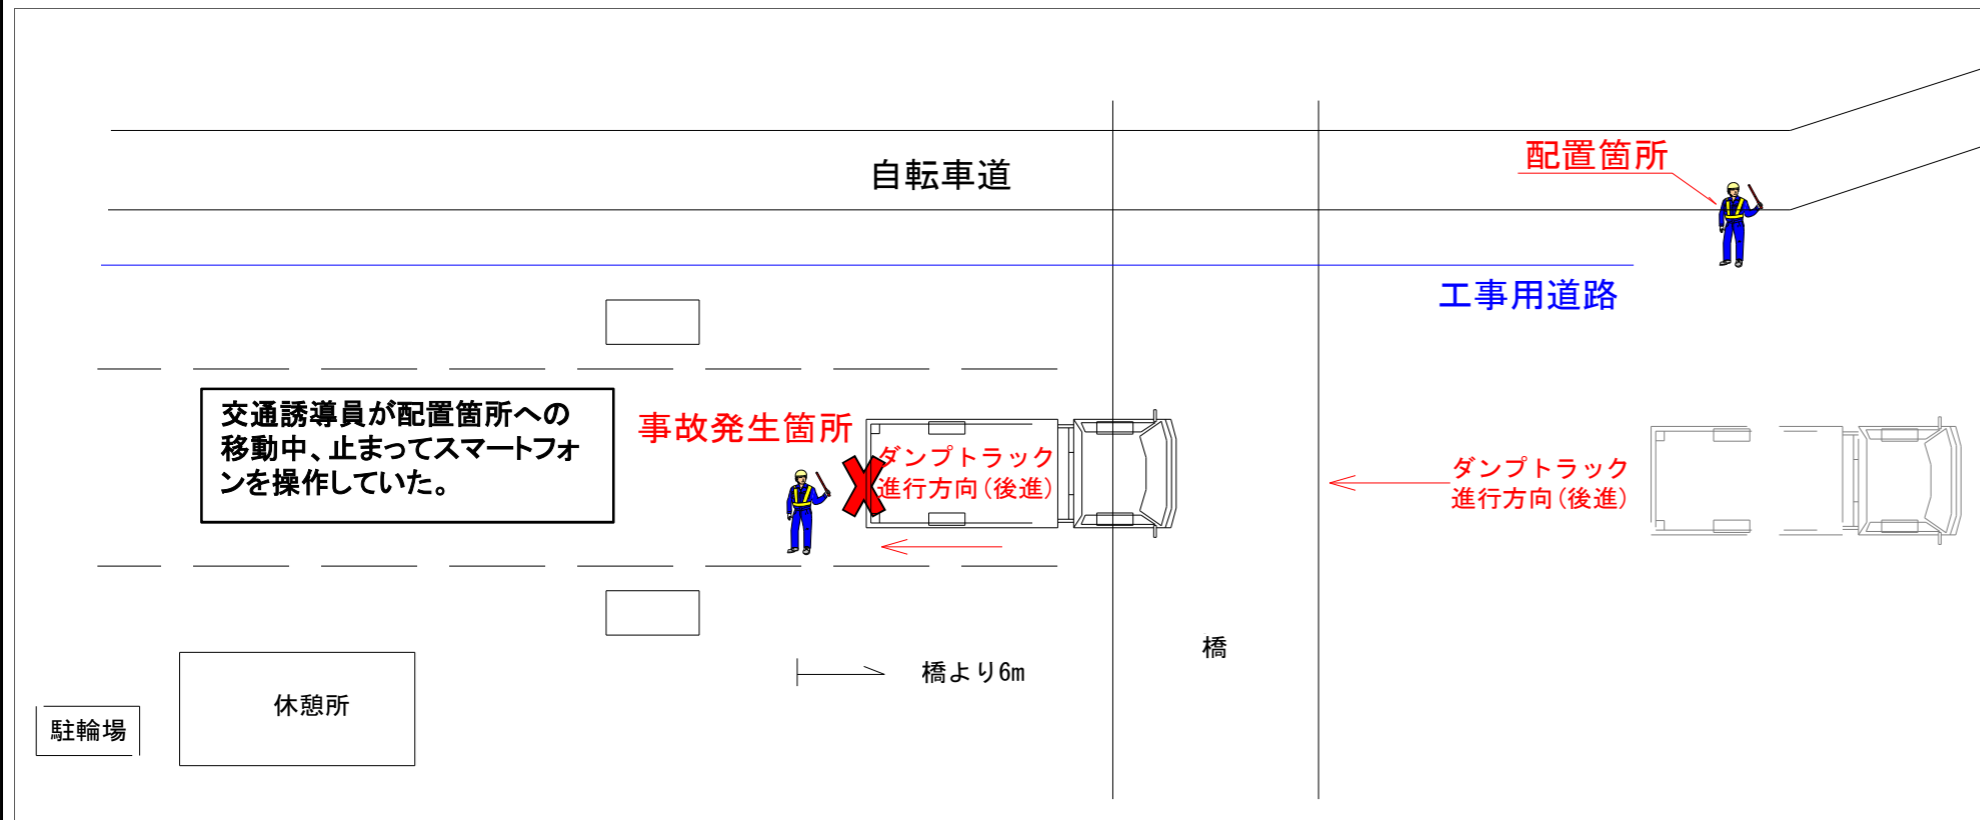
事故概要説明図

令和2年度建設工事事故事例集		事例No.19	事故発生日	令和3年2月22日	8時頃	天候	晴
事故種類	工事関係者	事故発生形態(機械)	車両(ダンプトラック)	工事・作業の概要		河川工事	
事故の内容	<p>〔事故概要〕 ●盛土材搬入時に後進中の10tダンプトラックと交通誘導警備員が接触し、死亡した。</p> <p>〔事実経過等〕 ●交通誘導員が配置箇所とは異なる場所である工所用道路上で、ダンプトラックの接近に気がつかないまま携帯電話を操作していた。 ●ダンプトラック運転手もバックモニターを見ていたが、橋の下で十分な視認できていなかった。(ドライブレコーダーで確認) ●死亡した交通誘導員について、健康診断で聴力・視覚の要精密検査となっていたが下請は元請に知らせていなかった。</p>						
被害の程度 (負傷、影響等)	【人身】 作業員 死亡						
主な事故要因	<ul style="list-style-type: none"> ●スマートフォンの操作について、安全な場所を使用するよう指導が不十分であった。 ●労働者および関係請負人が使用する通路について表示していなかった。 ●車両等と接触するおそれのある範囲について明確に区分していなかった。 						
具体的な 再発防止対策	<ul style="list-style-type: none"> ●全労働者に対し、ダンプトラック後進時における立入禁止範囲の周知徹底を実施する。 ●交通誘導警備員に高視認性安全ベストを着用させる。 ●安全通路及び安全通路横断帯の設置する。 ●ながらスマホ、携帯等の不安全行動の絶対禁止教育する。

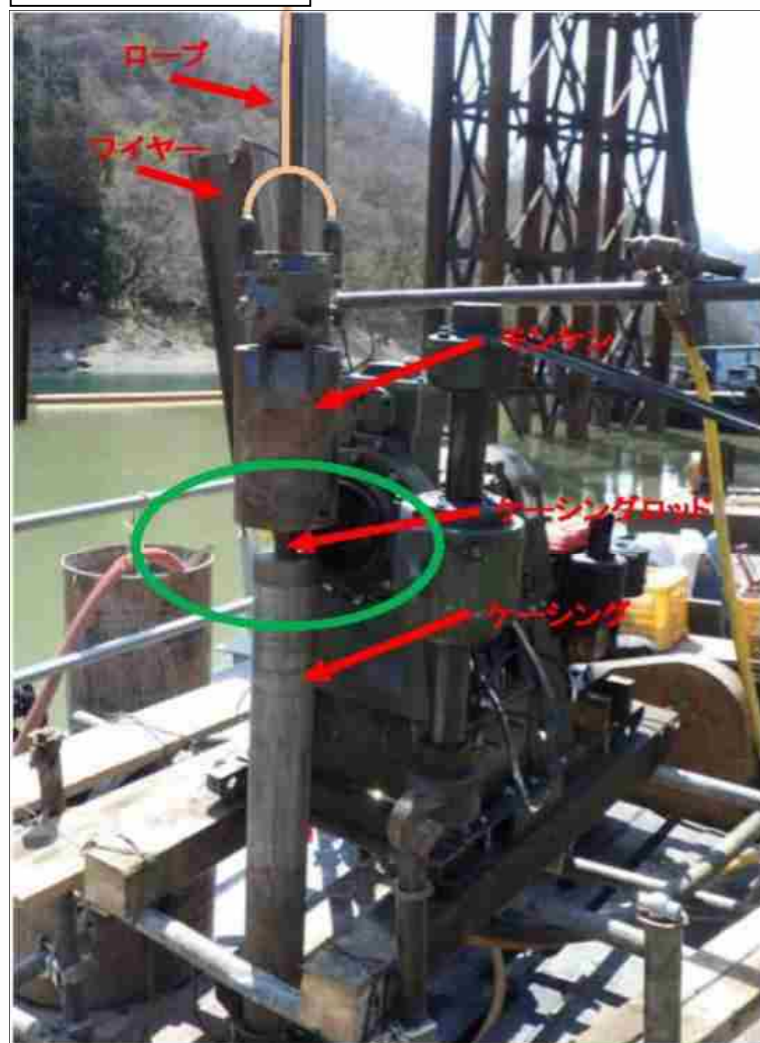
事故状況写真①

令和2年度建設工事事故事例集	事例No.20	事故発生日	令和2年4月29日	9時頃	天候	晴
事故種類	工事関係者	事故発生形態(機械)	その他の機械	工事・作業の概要	橋梁工事	
事故の内容	<p>【事故概要】 ●ニューマチックケーソン工法に先立ち、地質調査(ボーリング)を行っていた際にモンケンのロープが切れて作業員の右手小指の上にモンケンが落下した。 ●ケーシングを引き上げる際に、ケーシングが回転装置に干渉して引き抜けなくなったため、回転装置からケーシングを引き離すためにロッドを握って引き寄せながら引抜作業を行った際に発生した。</p> <p>【事実経過等】 ●ボーリング調査は台船上で実施されており、回転装置への干渉(ズレ)及びそれに伴うロープへの負荷は台船の横揺れによるもので、台船上での作業の特異性(安定性の低さ)を作業計画段階で想定しきれなかった。 ●作業計画や作業手順の作成及びKY等での注意喚起において、モンケンロープに負荷を掛けない、危険箇所に入らない等、危険回避に係る具体的な内容について記載がなく、それらについて記載し注意喚起ができていれば事故を防止することが出来たと考えられる。</p>					
被害の程度 (負傷、影響等)	【人身】 作業員 右小指中節骨開放性骨折(約8週間の加療を要する見込み)					
主な事故要因	●KY活動等での作業員に対する注意喚起が不十分であった。					
具体的な 再発防止対策	<ul style="list-style-type: none"> ●作業手順の再周知する。 ●緊急連絡体制の再周知する。 ●下部ストッパー、工具(パール)を設置する。 ●係留ロープの増設する。

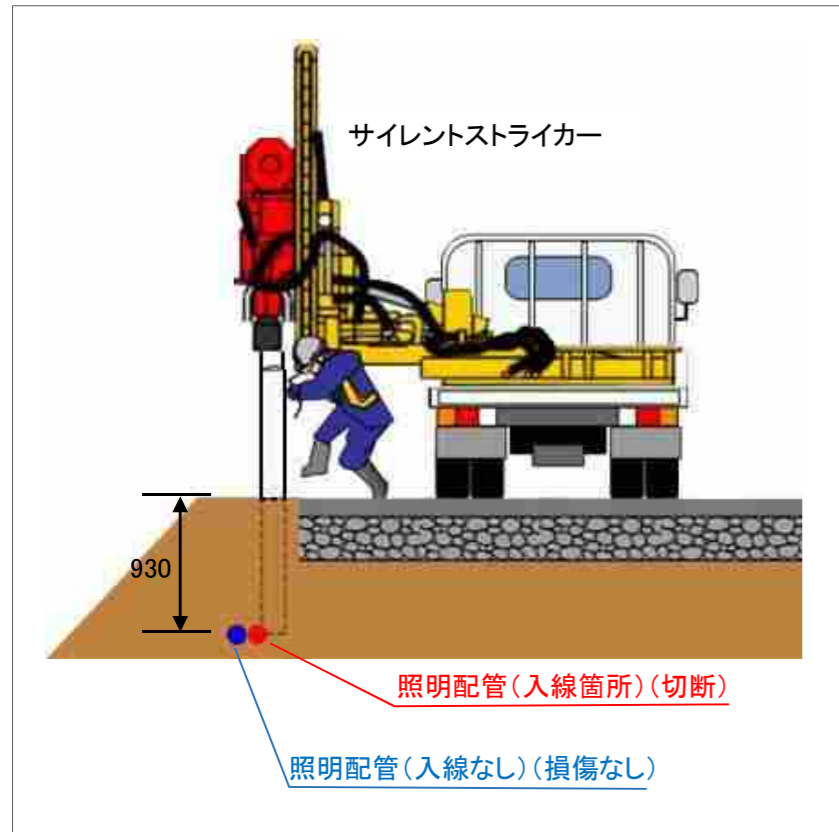
事故概要説明図

<small>工事事故防止重点対策項目</small> <small>地下埋設管及びケーブル敷設に対する事故</small>
事故種類	第三者損害	事故発生形態(機械)	その他の機械	工事・作業の概要	道路付属物工事			
事故の内容	<p>〔事故概要〕 ●ガードレール支柱打ち込み作業において、道路照明の地中配管とケーブルを切断した。</p> <p>〔事実経過等〕 ●現地はNEXCOから引き継ぎを受けた路線で、施工にあたり受注者は発注者に対し埋設管関係の施工図の提供を求めたが提供されなかった。 ●その後、受注者は現地の地形や変化点等も考慮し、6箇所の試掘箇所をピックアップし、試掘を実施した。 ●試掘では支障となる埋設管路が確認できなかったため、ガードレール支柱の打ち込みを機械施工で実施し、埋設管路を損傷させた。 ●切断箇所直近の試掘は、切断箇所から約6m離れた位置で実施していた。 ●試掘は任意で実施しており、監督職員への結果報告は口頭で実施している。</p>							
被害の程度 (負傷、影響等)	<p>【物損】 道路照明用配管Veφ54mm及びケーブルの切断</p> <p>【影響】 道路照明灯15基の消灯(11/18AM6:00仮復旧完了)</p>							
主な事故要因	●受注者の求める埋設管関係施工図の提供ができなかったことが主因の事故であり、施工図の提供のない中、受注者は試掘調査や占有企業との事前協議等、事故防止に向けた適切な対応を実施しており、受注者の責に帰さない事故である。							
具体的な再発防止対策	<ul style="list-style-type: none"> ●詳細な試掘の実施する。 ●安全教育の実施する。

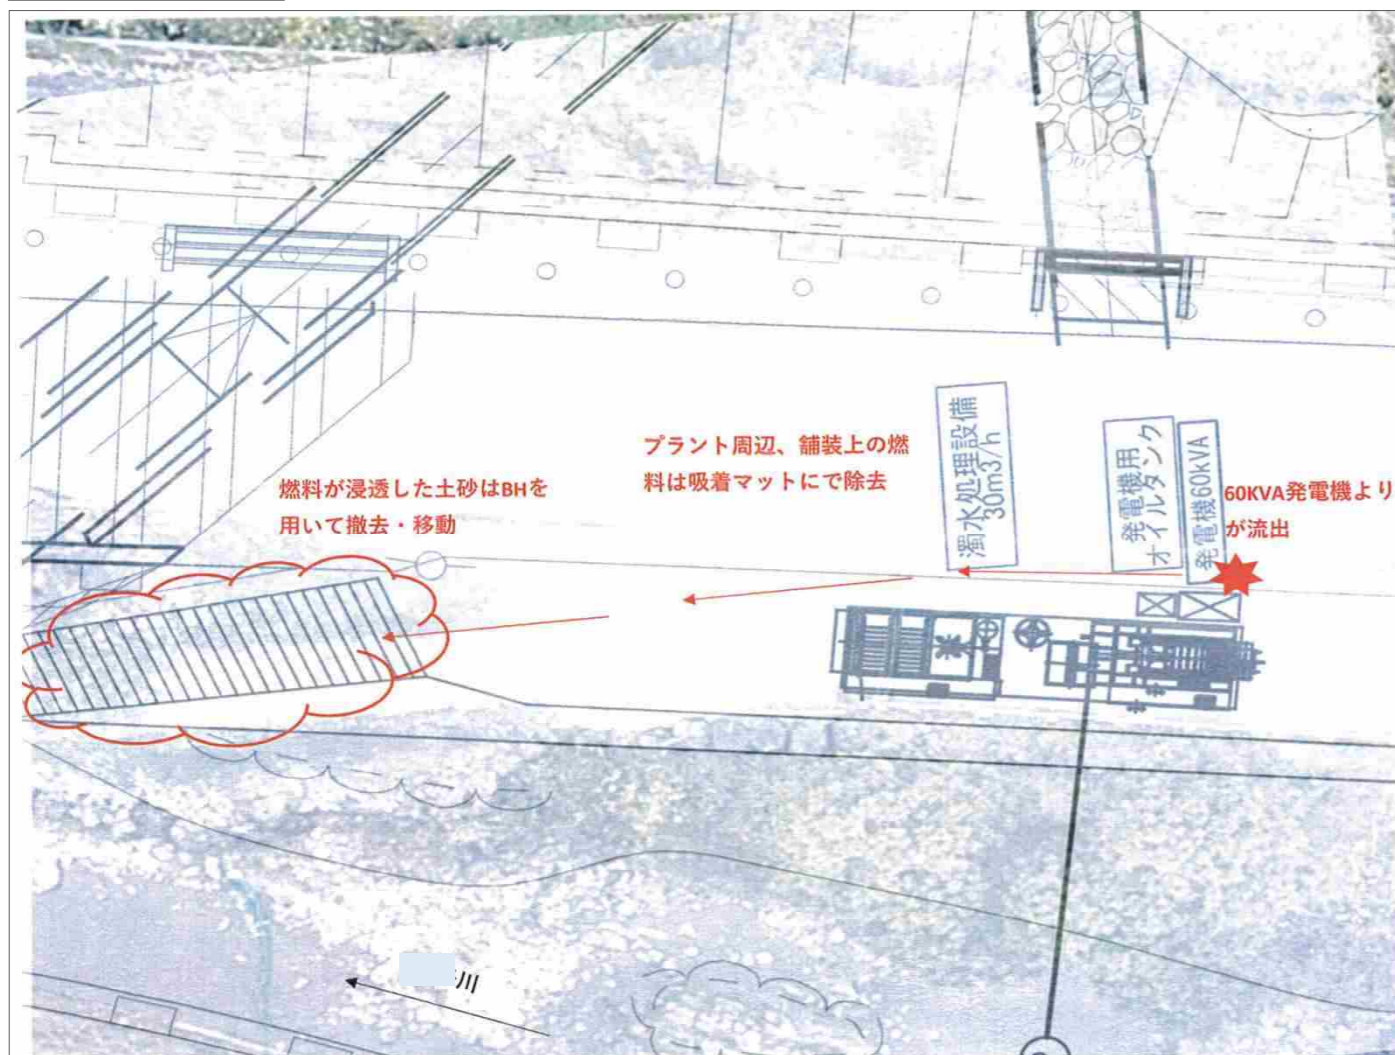
事故概要説明図

令和2年度建設工事事故事例集		事例No.23	事故発生日	令和2年12月9日	8時頃	天候	晴
事故種類	第三者損害	事故発生形態(機械)	その他の機械	工事・作業の概要	ダム工事		
事故の内容	<p>【事故概要】 ●濁水処理設備稼働用の発電機から漏れた軽油が、県道及び河川へ流出した。</p> <p>【事実経過等】 ●12/7(月)にポータブル濁水処理設備及び発動発電機、外部燃料タンクの設置を受注者からリース会社に指示し、設置を行った。 ●翌日12/8(火)に濁水処理設備の稼働確認を実施、12/9(水)に濁水処理設備を稼働させた後、油漏れを発見した。 ●発電機から漏れた軽油の量は全体で17L程度で、そのうち4L程度が河川に流出したと考えられる。 ●受注者が設置を依頼したリース会社の担当技術者が発動発電機の外部燃料タンクの配管取付箇所を誤認し、誤って配管を接続したことが主な要因である。 ●軽油流出後、下流7地点において目視確認を実施、魚類等のへい死はなかった。</p>						
被害の程度 (負傷、影響等)	<p>【物損】 一級河川への軽油流出(約17L)</p> <p>【影響】 なし(利水者へは水濁協軽油で連絡、影響等の報告なし)</p>						
主な事故要因	●設備設置を実施したリース会社の配管誤認及び確認不十分によるもので、受注者はこれを予見予防できなかった(受注者の責に帰さない事故)。						
具体的な 再発防止対策	<ul style="list-style-type: none"> ●事故再発防止周知会を開催し、事故内容の周知、発電機・外部タンクに関する教育を行う。 ●チェックシートを元にリース会社の点検と元請の確認を実施する。 ●環境不具合発生時の体制を明確化と周知徹底する。 ●外部タンク接続による発電機使用は原則禁止する。ビッグタンク搭載型発電機を使用、及び河川付近に発電機を設置する場合には外部防油堤を設置し、吸着マット・土嚢袋等の緊急用資材を近傍に常備する。

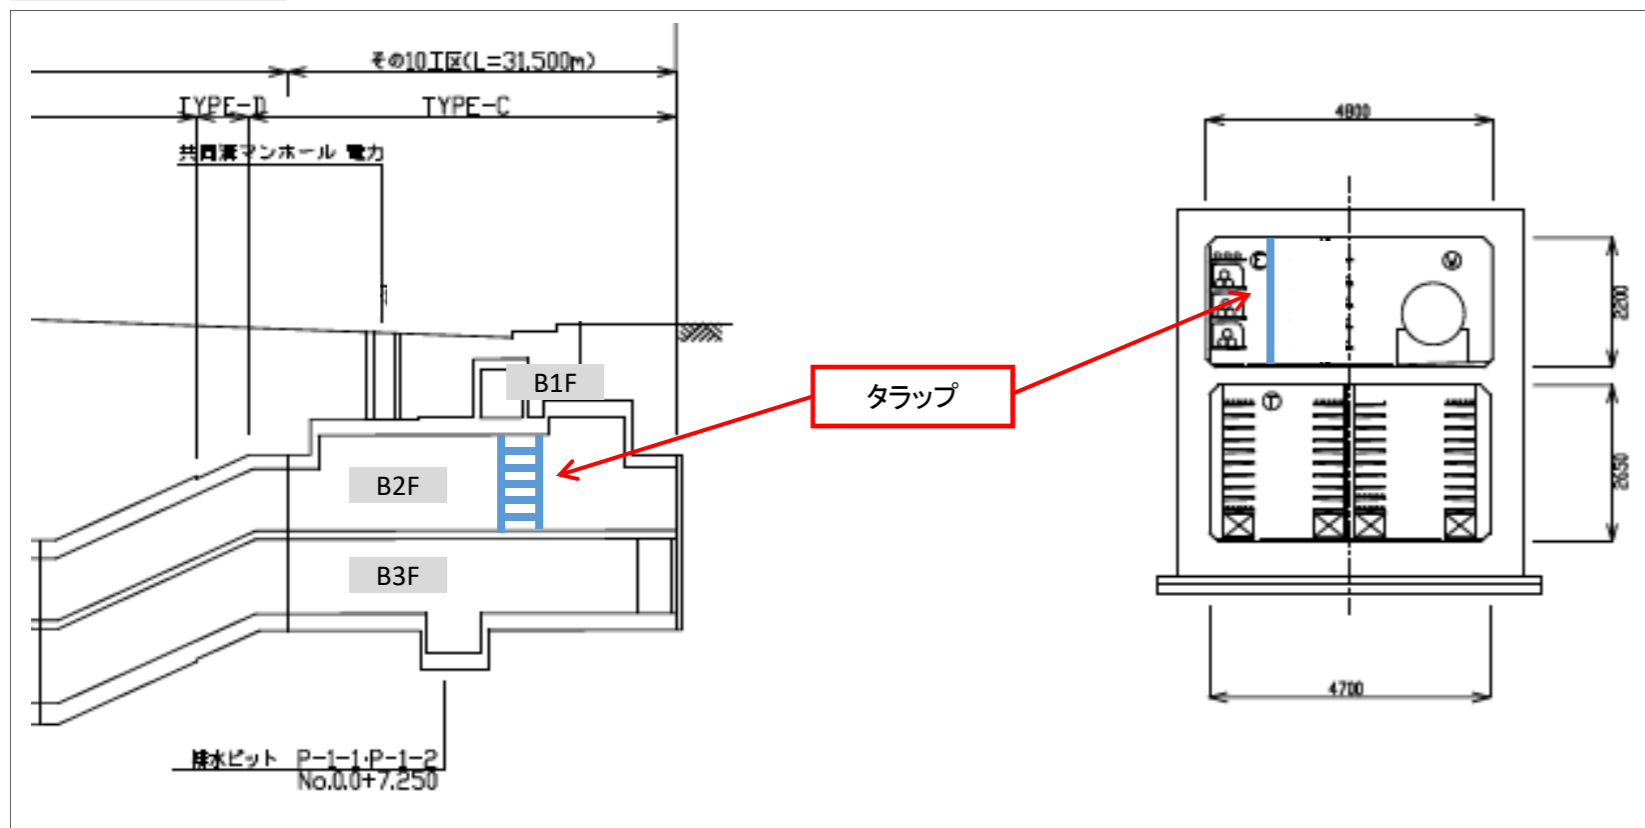
事故概要説明図

令和2年度建設工事事故事例集		事例No.24	事故発生日	令和2年11月30日	16時頃	天候	晴
事故種類	工事関係者	事故発生形態(機械)	—		工事・作業の概要	設備点検業務	
事故の内容	<p>【事故概要】 ●共同溝地下2階において、側溝等に固着したエフロ(石灰分)を洗剤で中和して除去する作業を実施した後、使用した洗剤の空容器(10L)100缶の搬出作業をリレー方式で行っていたところ、容器内に少量残っていた洗剤が作業員の目に入った。</p> <p>【事実経過等】 ●被災者はタラップ上で空容器を受け取り、地下1階にいる作業員に空容器を渡す担当であった。 ●空容器を下から上へ持ち上げた際に容器を逆さまにしたこと、蓋がしっかり閉まっていなかったことから残剤が目に入ってしまった。 ●洗剤容器の運搬方法は定められていなかった。 ●使用洗剤は強酸性タイプ(有害物質未含有)であったが、保護具等の着用はしていなかった。 ●作業当日のKY活動は実施しているが、エフロ除去に関する記載はない。</p>						
被害の程度 (負傷、影響等)	【人身】 作業員 右角膜結膜化学腐蝕 (通院2日)						
主な事故要因	●洗剤容器の運搬方法について定められていなかった。						
具体的な 再発防止対策	<ul style="list-style-type: none"> ●洗剤使用作業時には保護メガネの着用する。 ●臨時安全会議において、洗剤使用時の注意事項を周知する。 ●作業計画で「取扱担当者を定める、洗剤容器運搬時の作業手順」等の作業時の改善を周知する。

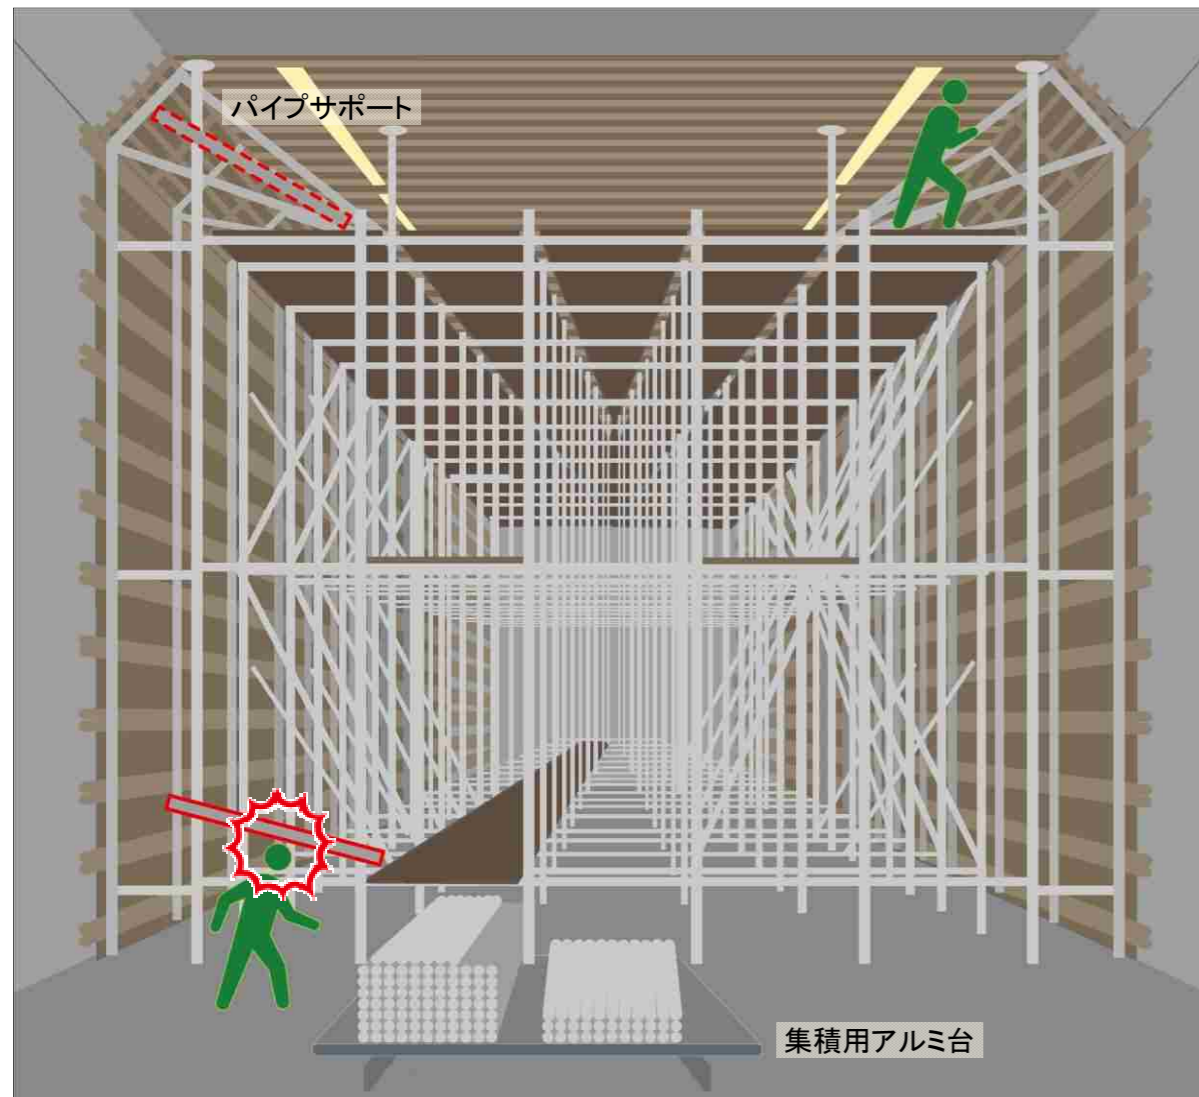
事故概要説明図

令和2年度建設工事事故事例集	事例No.25	事故発生日	令和3年2月3日	14時頃	天候	晴	
事故種類	工事関係者	事故発生形態(機械)	—	工事・作業の概要	道路工事		
事故の内容	<p>〔事故概要〕 ●ボックスカルバート底版上で解体資材の集積作業をしていた作業員にハンチ型枠固定用のパイプサポート(約2m、9.3kg)が落下した。</p> <p>〔事実経過等〕 ●ボックスカルバートの型枠支保工解体後、解体資材を手渡しにより作業員2人で3段目から底版上へ降ろした後、1名は3段目上流側で材料の集積、もう1名は底版上でアルミ台へ降ろした材料の集積を行っていた。 ●型枠支保工のジャッキダウン時にパイプサポートが緩み、その後何らかの拍子で落下した。 ●作業計画時に危険要因として「パイプサポートの落下」を抽出できていなかった事が原因と考えられる。 ●パイプサポートの撤去を優先した作業手順としていけば、防げた事故である。</p>						
被害の程度(負傷、影響等)	【人身】 作業員 頸髄進展損傷、頭部打撲・脳震盪、C6棘突起骨折、Th10椎体骨折、右肩甲骨骨折、下顎裂傷(1ヶ月以上の加療を要する)						
主な事故要因	<ul style="list-style-type: none"> ●作業手順に不備があった。 ●作業状況の確認が不十分だった。 						
具体的な再発防止対策	<ul style="list-style-type: none"> ●当該現場の再開については、張出足場組立作業及び立入禁止措置等の実施を行い、パイプサポートを含む落下する恐れがある部材を優先して撤去する。 ●今後同様現場においては、パイプサポートの撤去を先行して行うよう計画する。

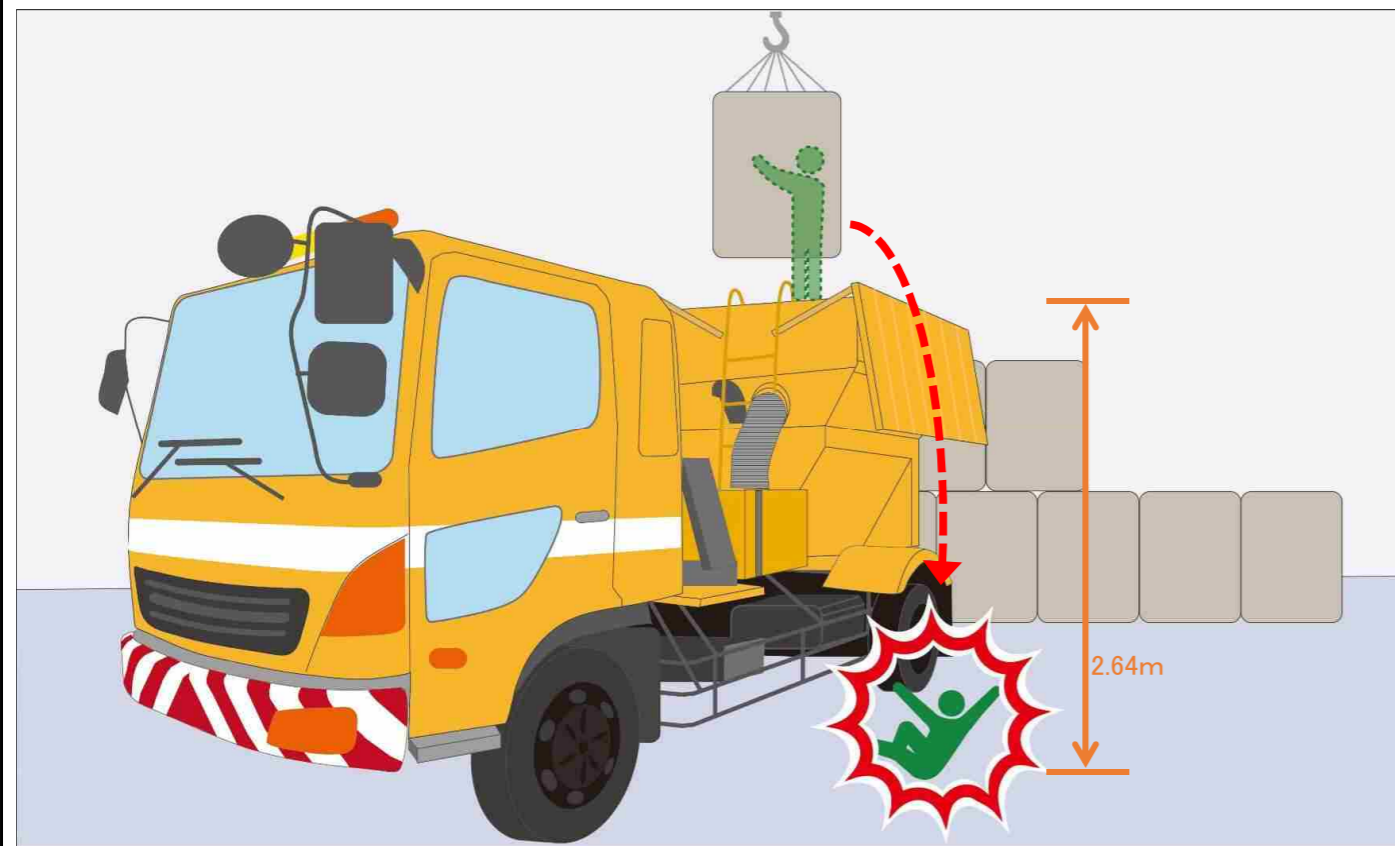
事故概要説明図

事故種類	工事関係者	事故発生形態(機械)	—		工事・作業の概要	道路維持工事		
事故の内容	<p>〔事故概要〕</p> <ul style="list-style-type: none"> ●凍結防止剤散布作業に伴い、作業員2名で凍結防止剤を散布車に積込む作業をしていた。 ●作業員1名がクレーンで凍結防止剤を散布車の荷台に運び、もう1名(被災者)が散布車の荷台に立って運ばれてきた凍結防止剤を荷台で開封する作業分担となっていた。 ●被災者が荷台の昇降設備を使用して荷台に上がった際、荷が揺れたため揺れを止めようと荷に触れた時によりけて散布車の荷台(高さ約2.6m)から墜落した。 <p>〔事実経過等〕</p> <ul style="list-style-type: none"> ●墜落制止用器具を使用することが徹底できていなかった。 ●また、積み荷が制止してから作業すべきだったが、作業員の気持ちの焦りから制止前に作業を行ったことが原因で、受注者の安全指示不十分により発生した事故である。 ●作業手順書は除雪作業全般について作成されており、「凍結防止剤を積み込む際は、吊り荷の横ぶれがおさまってから作業車の荷台に上がる」との記載はある。 							
被害の程度 (負傷、影響等)	【人身】 作業員 首の細部の一部骨折(休業2ヶ月)							
主な事故要因	●墜落制止用器具を使用させていなかった。							
具体的な 再発防止対策	<ul style="list-style-type: none"> ●全作業員に対し、事故事例の周知及び凍結防止剤積み込みに対する注意喚起を実施する。 ●作業手順書を修正し、墜落制止用器具の使用及び積み荷が停止するまで散布車の荷台に登らないことを徹底する。 ●分かりやすい場所に「吊り荷の制止」「墜落制止用器具の着用」等の注意喚起を明示する。

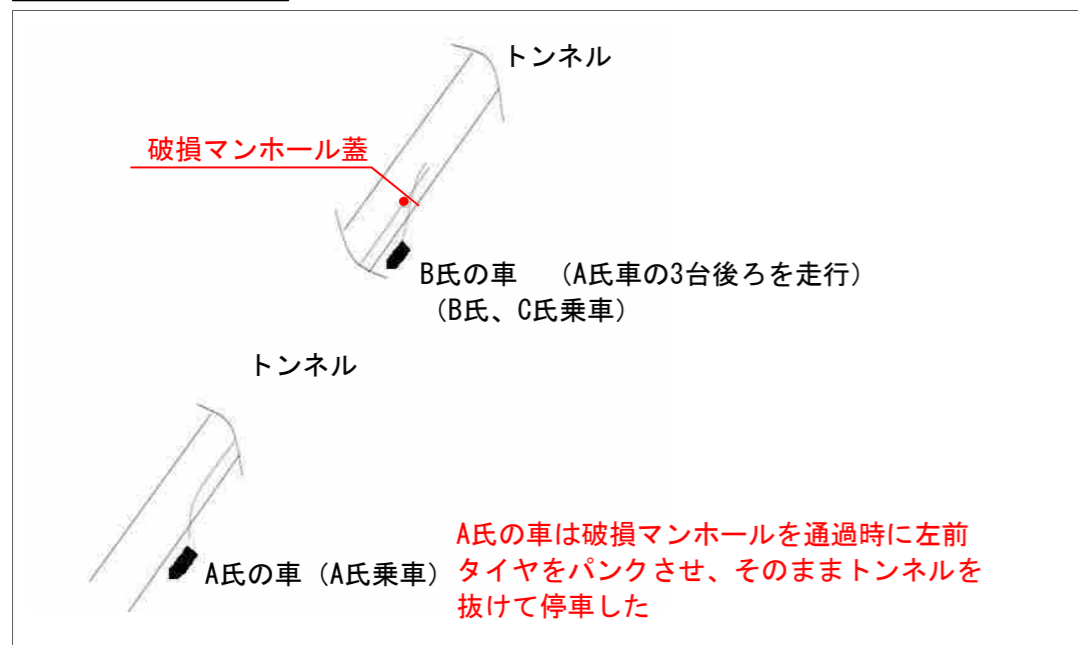
事故概要説明図

令和2年度建設工事事故事例集		事例No.27	事故発生日	令和3年1月16日	3時頃	天候	晴
事故種類	第三者人身	事故発生形態(機械)	—	工事・作業の概要		舗装工事	
事故の内容	<p>【事故概要】 ●本工事において嵩上げを行った車道マンホールの蓋が割れたことにより、走行中の第三者車両のタイヤが開口部にはまる等して運転手及び同乗者が負傷、車2台が損傷した。</p> <p>【事実経過等】 ●マンホール蓋の高さ調整(約3cm)を11/4に実施した後、切削オーバーレイを11/26に施工、区画線を12/3に施工した。 ●その後の道路巡回で当該マンホール蓋の沈下を確認し、報告があったため、受注者に確認及び補修の指示を1/14に実施したが、1/16に本事故が発生した。 ●発注者の承諾を得ることなく、マンホール蓋の安全性や健全度等を十分確認しないまま、受注者の勝手な判断によりマンホール蓋の嵩上げを行ったこと、施工後のマンホール異変について発注者から状況確認及び補修指示を受けた後も迅速に対応しなかったことが原因で生じた事故である。</p>						
被害の程度(負傷、影響等)	<p>【人身】</p> <ul style="list-style-type: none"> ●第三者車両運転手(1台目):頸椎捻挫(約2週間の通院加療見込み) ●第三者車両同乗者(2台目):頸部捻挫(約10日間の通院加療見込み) 						
主な事故要因	<ul style="list-style-type: none"> ●鉄蓋の嵩上げ施工時に再利用に伴う受け枠の健全度の確認ができていなかった。 ●マンホール蓋の嵩上げ方法について、発注者の承諾を得なかった。 						
具体的な再発防止対策	<ul style="list-style-type: none"> ●目的物の安全確認を行い問題があれば発注者と協議する。 ●異変の連絡を受けた場合は直ちに現地確認を行う。

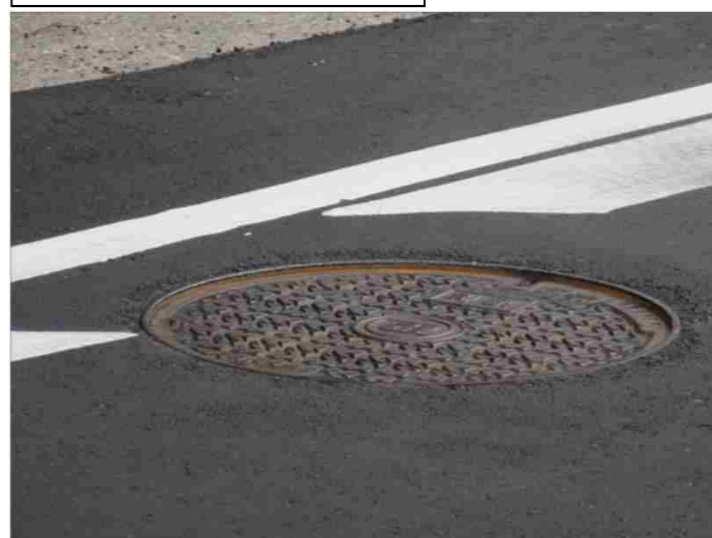
事故状況写真① 破損直前

破損直前の蓋の状況(約10mm程度蓋の沈下がみられる)

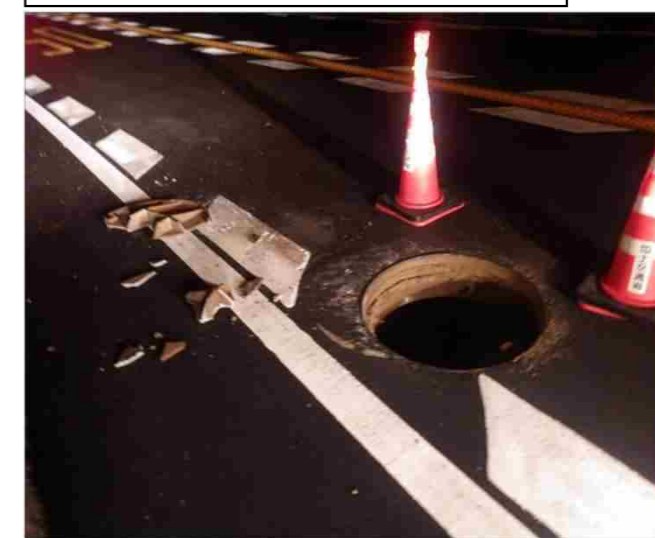
事故状況写真② マンホール破損状況
