R2 事故事例集

令和2年度建設工事等事故事例集

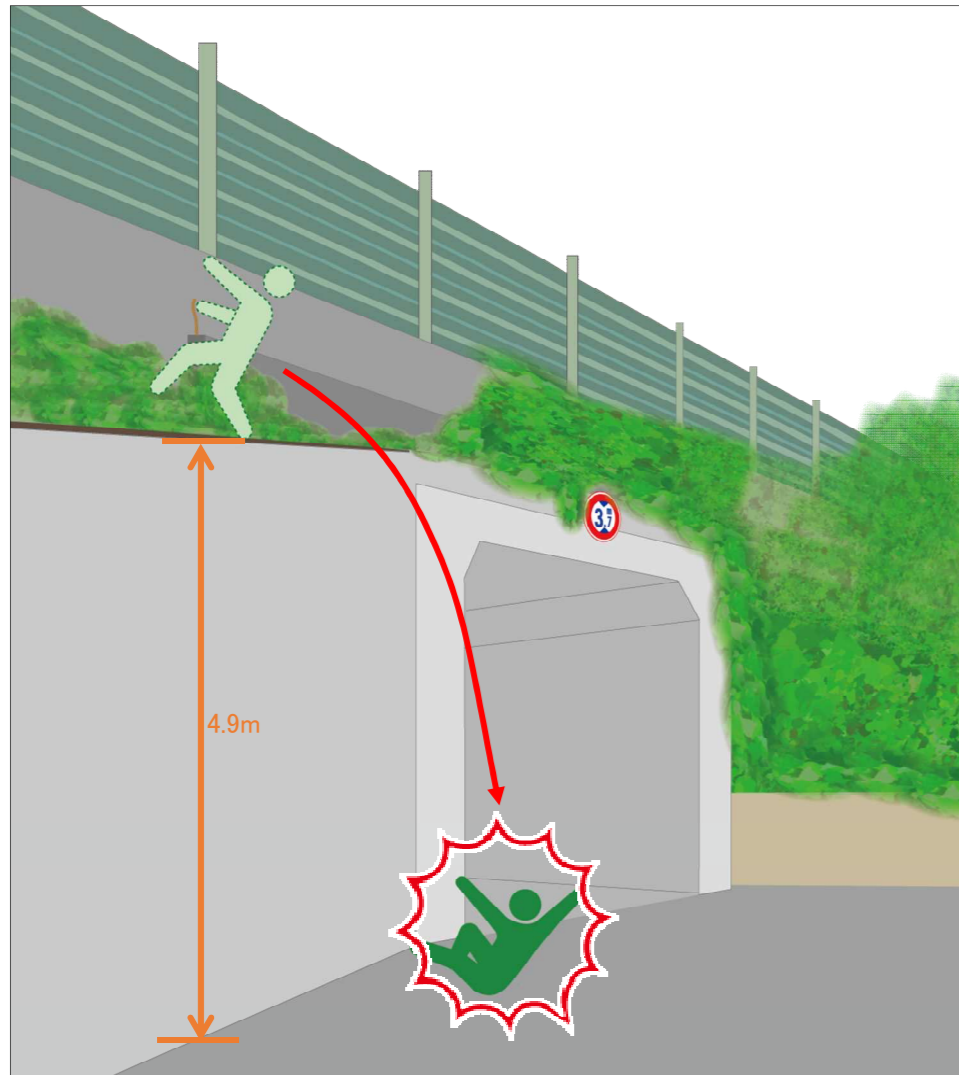
事故概要説明図

事故種類	工事関係者	事故発生形態(機械)	—		工事・作業の概要	構造物点検業務		
事故の内容	<p>〔事故概要〕 ●擁壁天端から梯子を用いて遮音壁基礎ボルト点検作業を実施していた。 ●点検箇所への移動に擁壁の上を移動していたところバランスを崩し転倒し、とっさに樹木をつかんだが折れたため転倒し、擁壁天端(地上高4.9m)から転落した。</p> <p>〔事実経過等〕 ●BOXカルバートの天端から梯子を使用して目視点検を実施していた。 ●高所作業にもかかわらず、安全帯の装着もなく作業を実施したこと、安全器具の不備、現場責任者の安全認識の欠如、作業員の不注意が合わさった事故。</p>							
被害の程度 (負傷、影響等)	【人身】 作業員 左大腿骨骨折、左膝蓋骨骨折、右小指基節骨骨折、第7頸椎椎弓骨折、第3胸椎破裂骨折、右頬骨骨折 2ヶ月程度の入院加療							
主な事故要因	<ul style="list-style-type: none"> ●安全な点検方法の確認ができていなかった。 ●安全帯などを使用せず点検を実施させた。 							
具体的な再発防止対策	<ul style="list-style-type: none"> ●作業方法について作業員に周知する。 ●親綱を張り、安全帯を使用する。

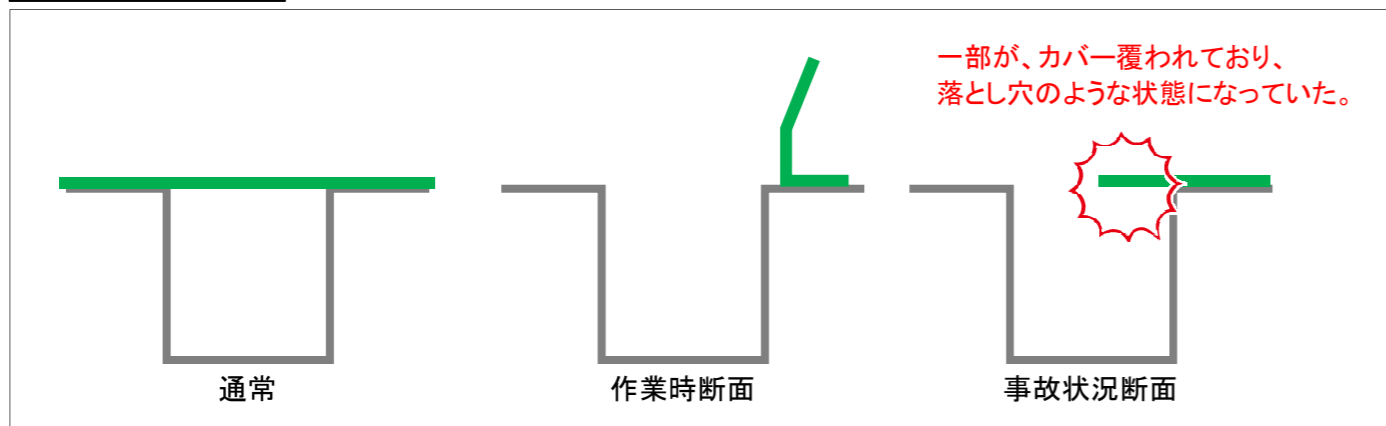
事故概要説明図

令和2年度建設工事事故事例集	事例No.29	事故発生日	令和2年12月2日	9時頃	天候	晴
事故種類	第三者人身	事故発生形態(機械)	—	工事・作業の概要	電気工事	
事故の内容	<p>〔事故概要〕 ●無線室内において、作業員が床パネルを開口したまま開口部に背を向けて配線作業の準備を行っていたところ、隣接作業の運転監視員が開口作業中と気付かず足を踏み外し負傷した。</p> <p>〔事実経過等〕 ●開口作業中に作業区域に対する安全対策(トラロープやセーフティコーンなど)の措置を行っていなかった。</p>					
被害の程度 (負傷、影響等)	【人身】 別業者 右足ねんざ(全治1週間以上)					
主な事故要因	●開口部や作業スペースの安全対策について施工計画書への記載および現場での対策をしていなかった。					
具体的な 再発防止対策	<ul style="list-style-type: none"> ●毎朝の朝礼やTBMにおいて、短時間であってもセーフティコーンや「開口部あり」等の安全標示を行い、作業員以外が浸入できないよう徹底する。 ●運転監視員などの隣接作業者に作業内容を伝え、作業により開口部が生じること伝達する。
