## 4 . 堆 砂

### 4.2 堆砂測量実施状況

## 4.3 堆砂実績の整理

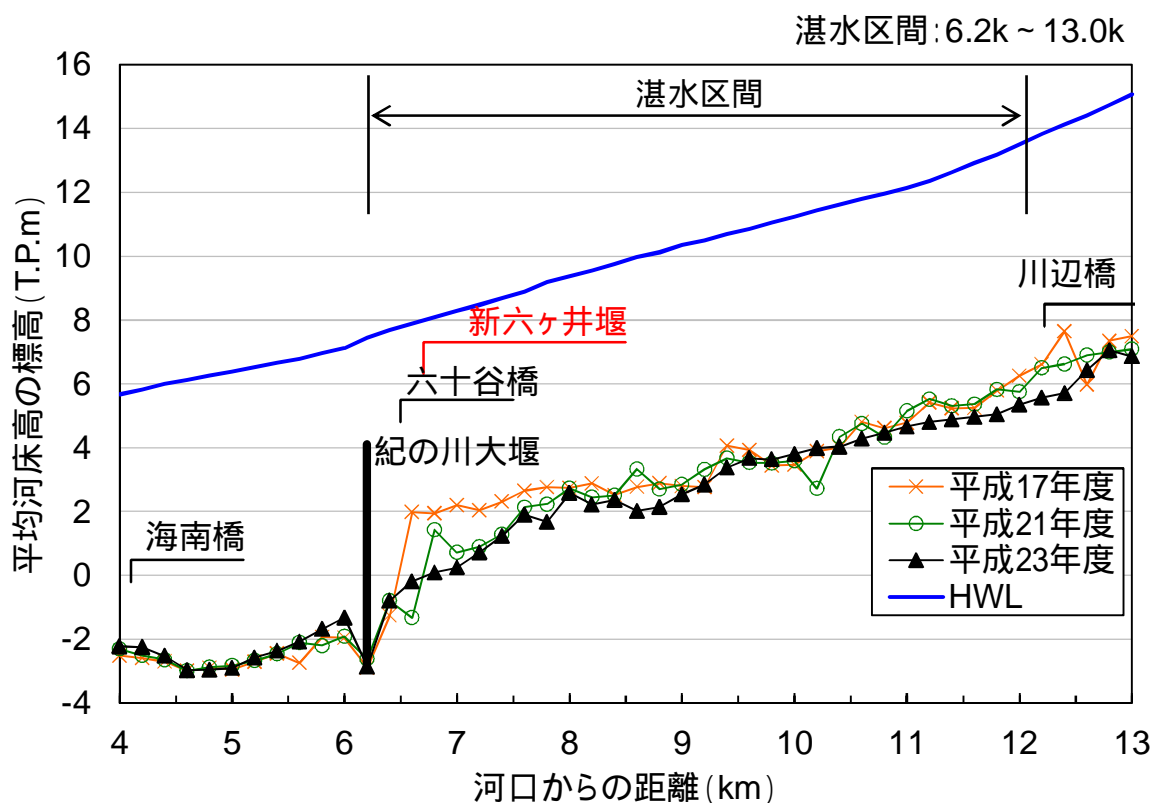
図 4.3-1 平均河床高の縦断図

図 4.3-1 に紀の川大堰上下流区間（4.0k～13.0k）の平均河床高の縦断図を示す。この縦断図から平均河床高の経年的な変化を読み取り、図 4.3-2 に示す平均河床高の変動高を検討した。この結果から、紀の川大堰の下流、並びに、上流の河床高の変化は以下のとおりである。

6.6k～8.0k 区間：紀の川大堰建設事業により河道掘削と新六ヶ井堰の部分撤去が行われ、河床が低下している。

紀の川大堰上流：若干の低下傾向が見られる。

紀の川大堰下流：若干の上昇傾向が見られる。

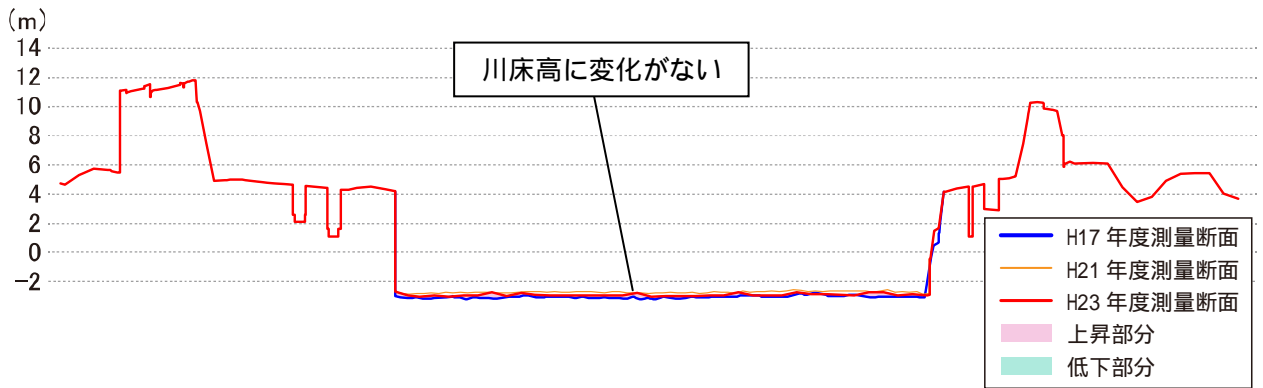
6.2 k+0.0 (紀の川大堰直下流)

紀の川大堰の直下流（6.2k）ではほとんど川床高に変化がない。

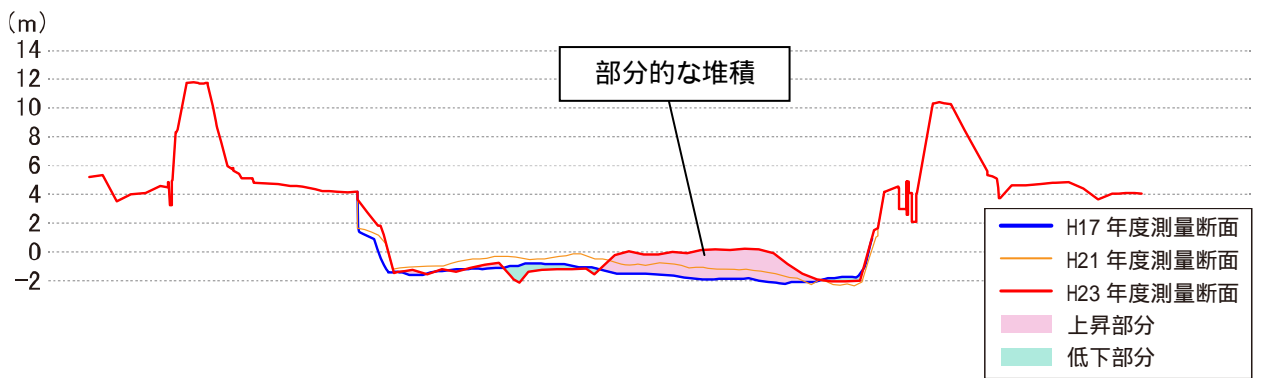
6.4 k+0.0 (紀の川大堰直上流)

大堰直上流（6.4k）から小豆島下流付近（9.0k）の湛水区間では河道掘削によって河床高が低下している。また、中央部で堆積傾向がみられ、特に 6.4k 地点では最大で 2m 程度の堆積が見られる。

図 4.3-3 に示した紀の川大堰の流入量を見ると平成 17 年～23 年の間では平成 23 年に大規模な出水があったため、上流からの土砂が 6.4k の大堰直上流の中央部に堆積した可能性がある。

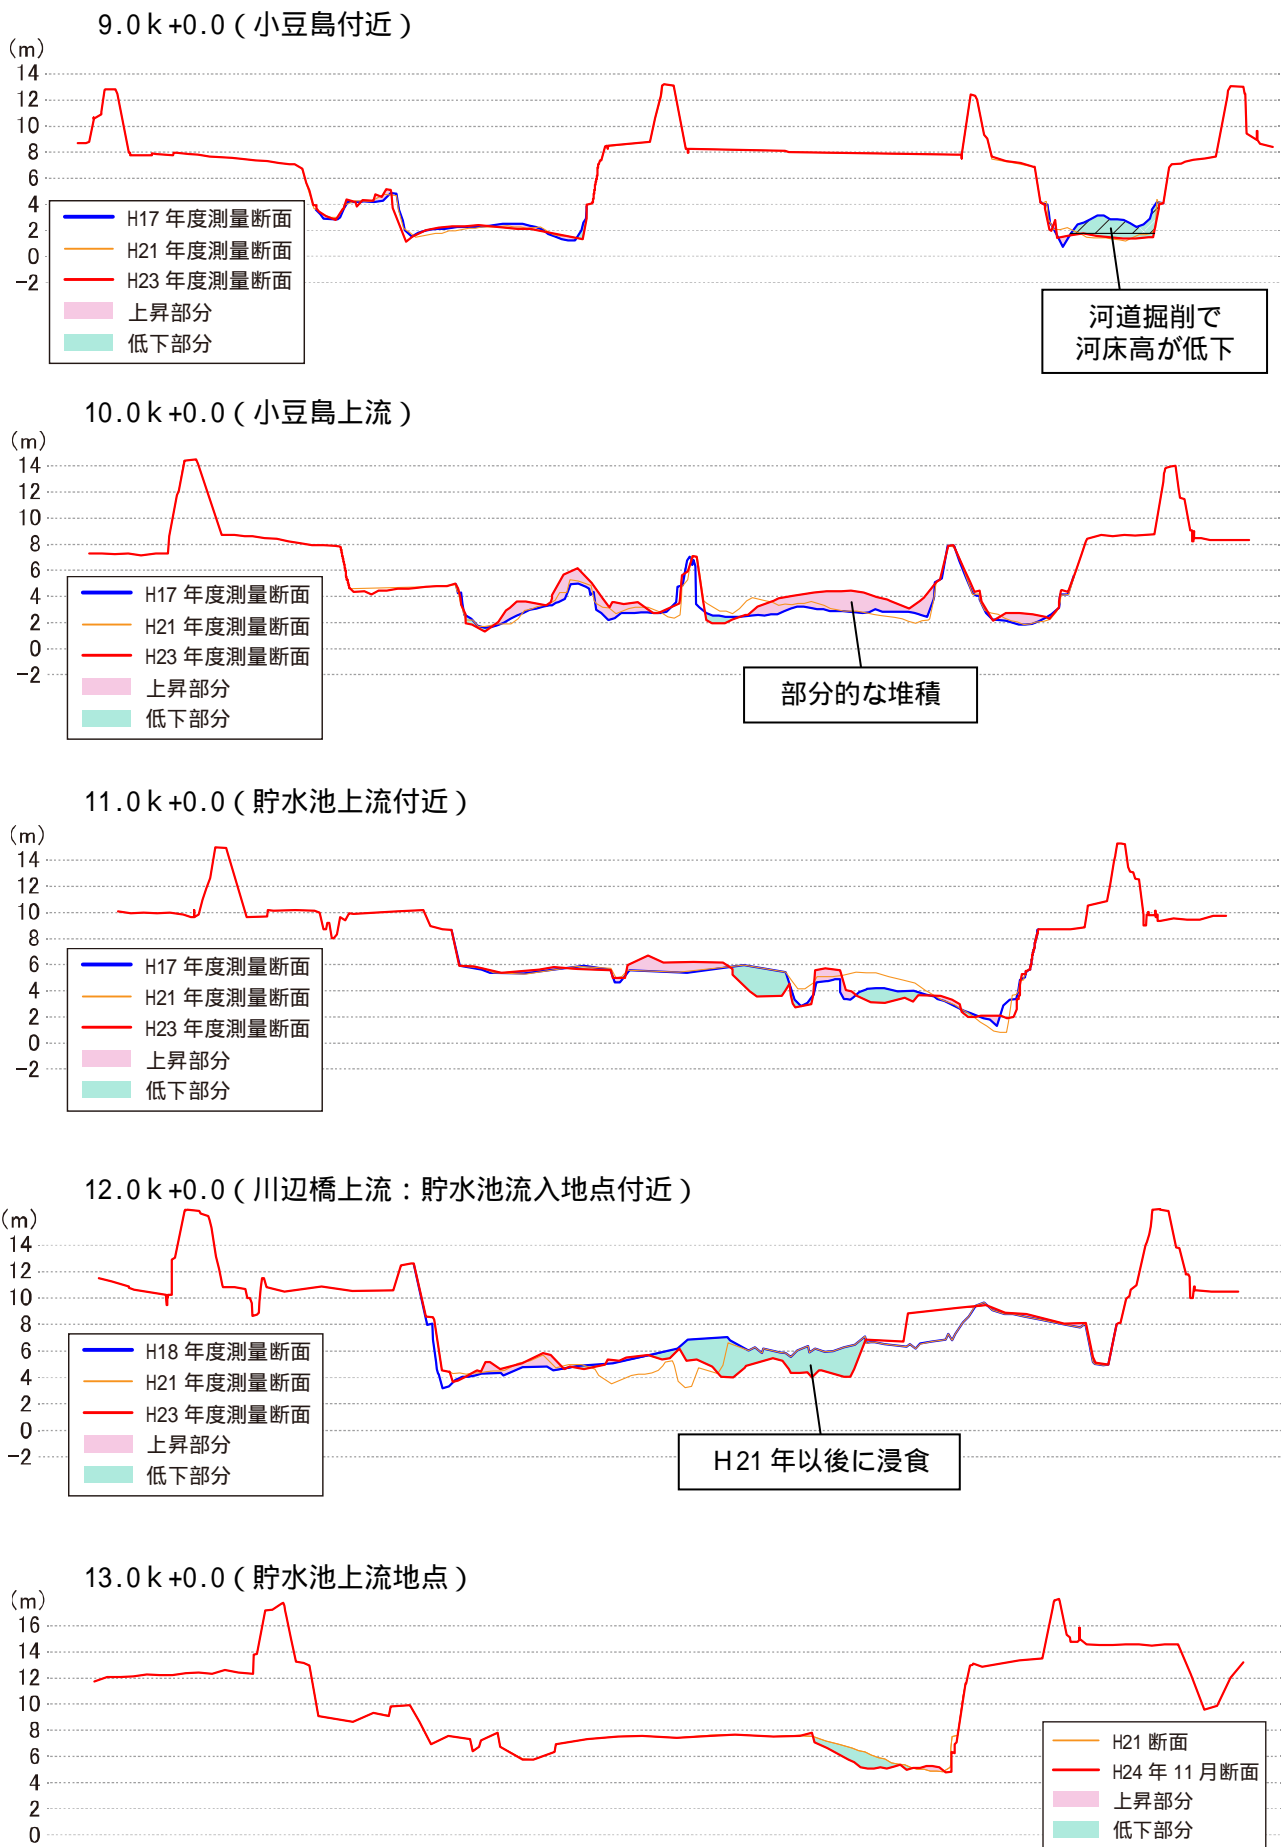
図 4.3-4 (2) 主要横断面の比較 (H17 H23)

小豆島の上流（10.0k）から貯水池流入地点付近（12.0k）の間は断面によって局所的な堆積・浸食が見られる。

貯水池区間より上流の地点（13.0k）では、大きな変化は見られない。

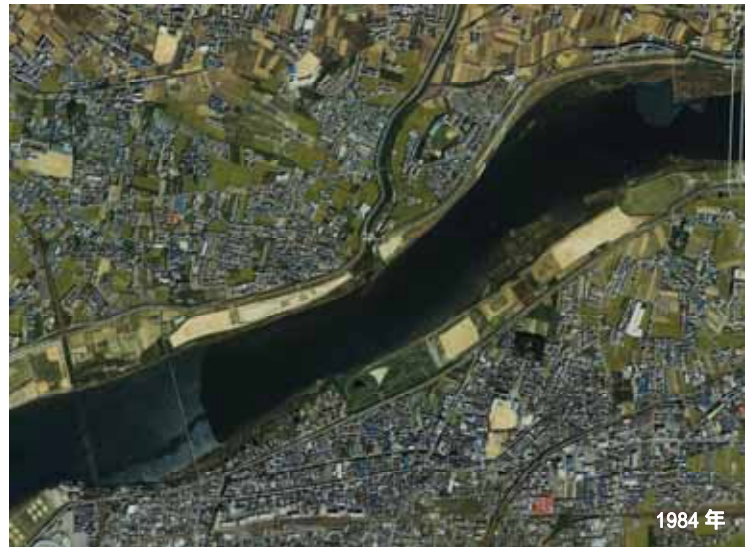
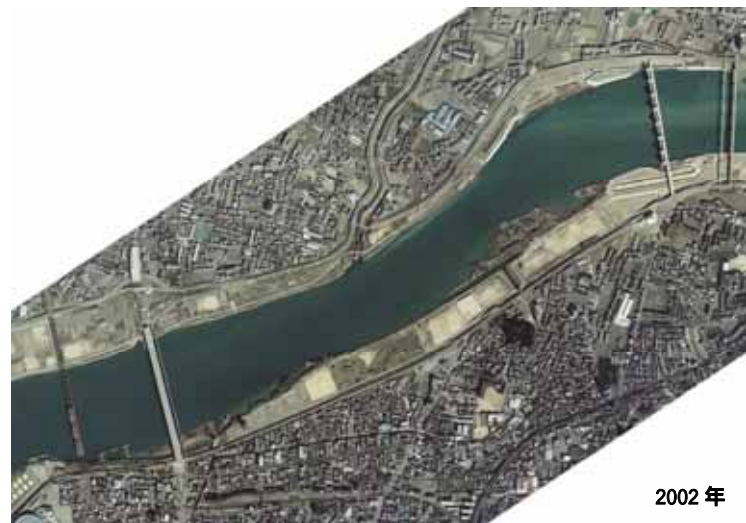
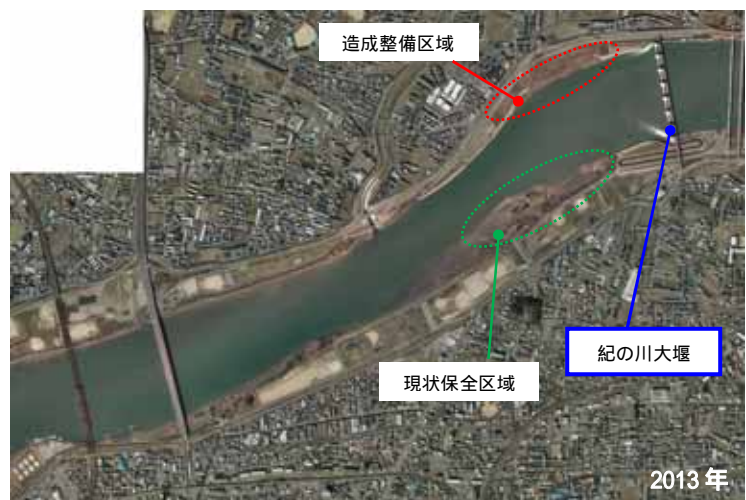
図 4.3-5 (1)

建設前には、紀の川大堰の下流右岸側にワンド、干潟状の区域があったが、建設に合わせて洪水敷の整備が行われ、水際に代替の干潟が造成された。下流左岸側にも同様にワンド、干潟が建設前から形成されており、この区域は建設に際して保全され、建設後も大きな変化は見られない。

その他の区間においても堆積・浸食の状況は見られない。

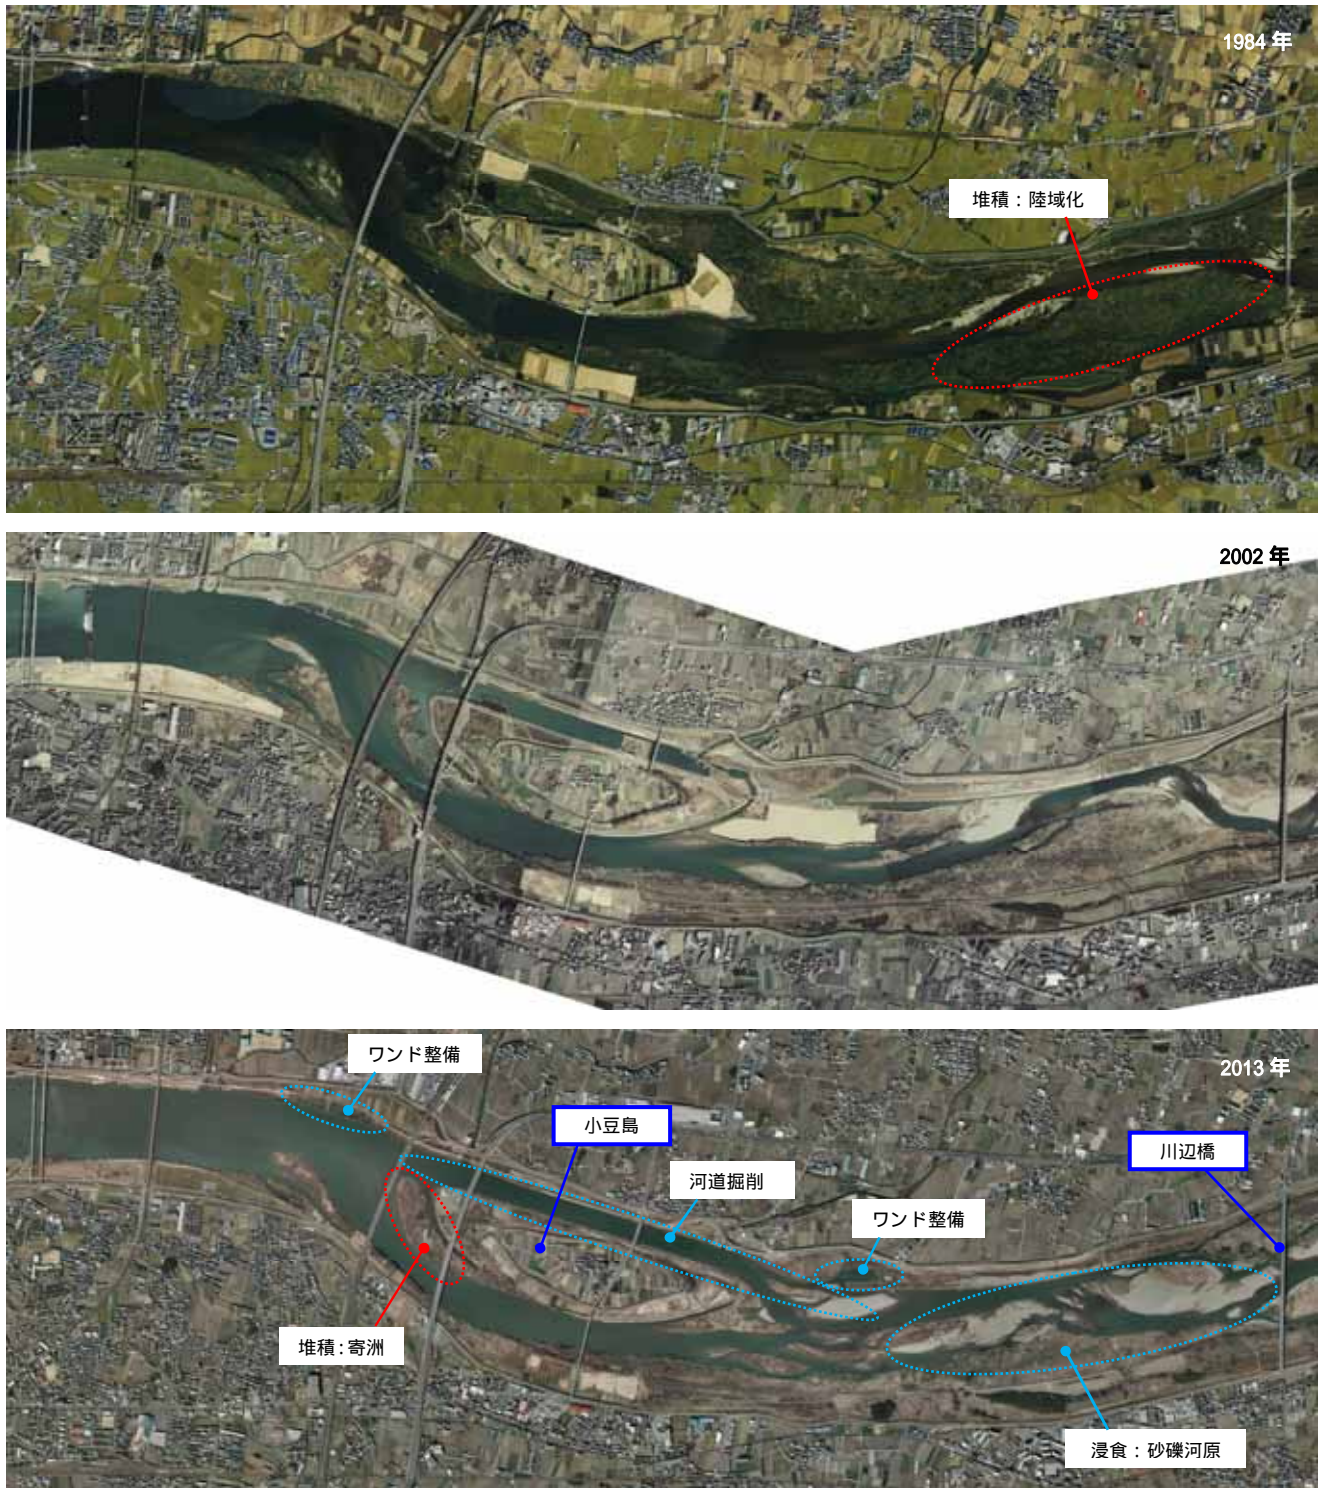
図 4.3-5 (2) 紀の川大堰上流区間の空中写真

紀の川大堰の上流区間では、河道整備に伴って、中州に形成された小豆島の右岸側が掘削され2002年には流路が概ね形成されている。流路が変化したことにより、2013年には小豆島下流の寄洲が拡大している。川辺橋下流左岸側では、1984年には堆積、陸域化によって樹林帯が形成されていたが、その後の大規模な出水によって洗掘され、流路が変化するとともに砂礫の河原に変化している。湛水域については、紀の川大堰の建設に際して造成された直川地区のワンド付近以外では大きな変化は見られない。
