4. 堆 砂

4.2 堆砂測量実施状況

4.3 堆砂実績の整理

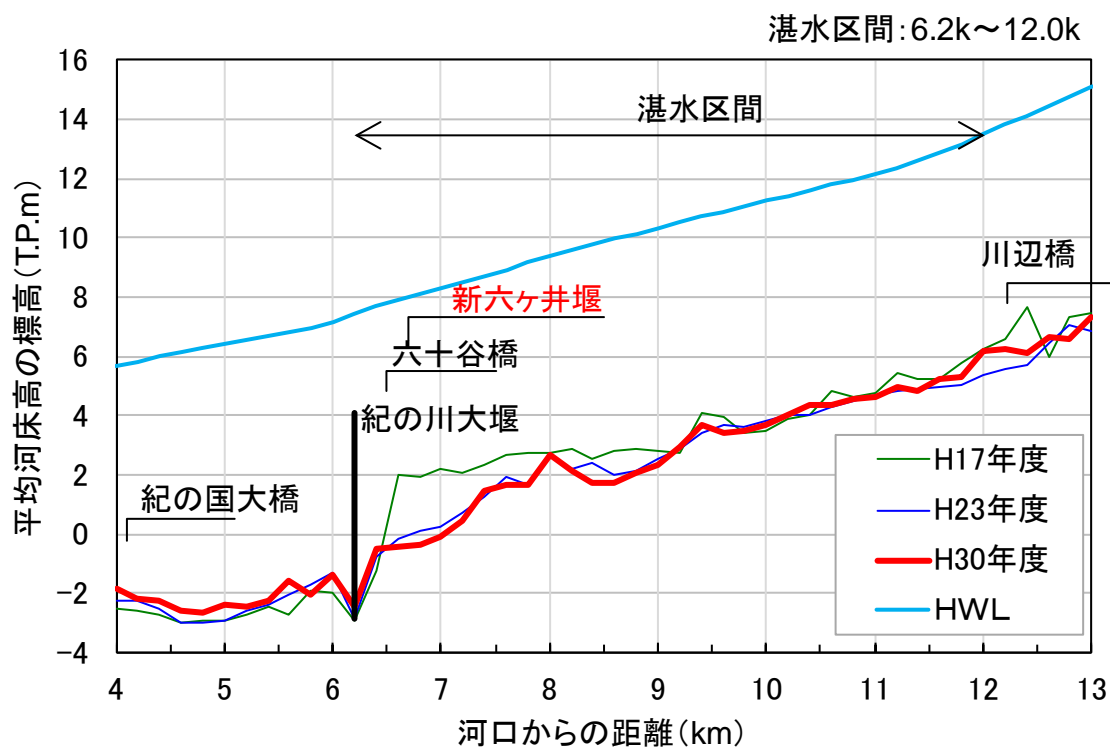
図 4.3-1 平均河床高の縦断面図

図 4.3-1 に紀の川大堰上下流区間（4.0k～13.0k）の平均河床高の縦断面図を示す。この縦断面図から平均河床高の経年的な変化を読み取り、図 4.3-2 に示す平均河床高の変動高を検証した。この結果から、紀の川大堰の下流、並びに上流の河床高の変化は以下のとおりである。

- 6.6k～8.0k 区間：紀の川大堰建設事業により河道掘削と新六ヶ井堰の部分撤去が行われ、河床が低下したが、近年は大きな変化を見られない。
- 紀の川大堰上流：全体として若干の低下傾向が見られるが、川辺橋付近等では上昇傾向が見られる。
- 紀の川大堰下流：若干の上昇傾向が見られる。

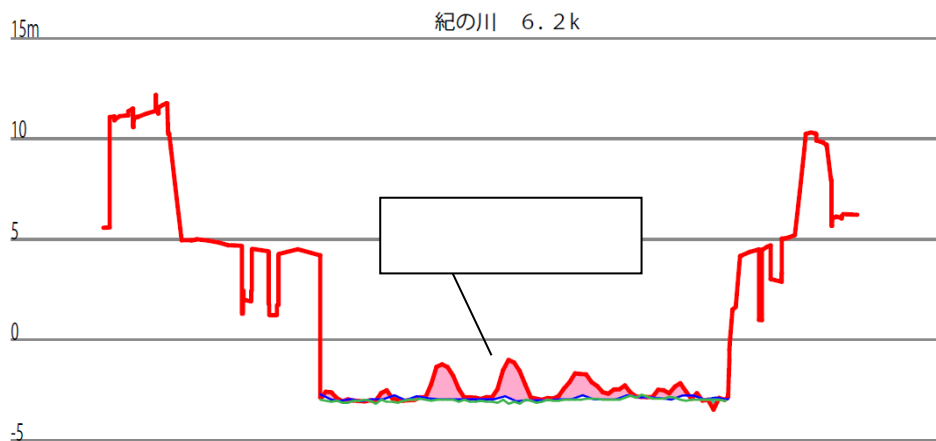
6.2k+0.0 (紀の川大堰直下流)

○紀の川大堰の直下流（6.2k）では土砂の部分的な堆積が見られる。

近年、紀の川では流入量 1,900m³/s 以上の洪水がほぼ毎年発生しており、大堰の全開放流が頻りに実施されている。これにより紀の川大堰湛水域の堆積土砂が大堰下流に移動した結果、堰周辺の河床高が変化したと考えられる。

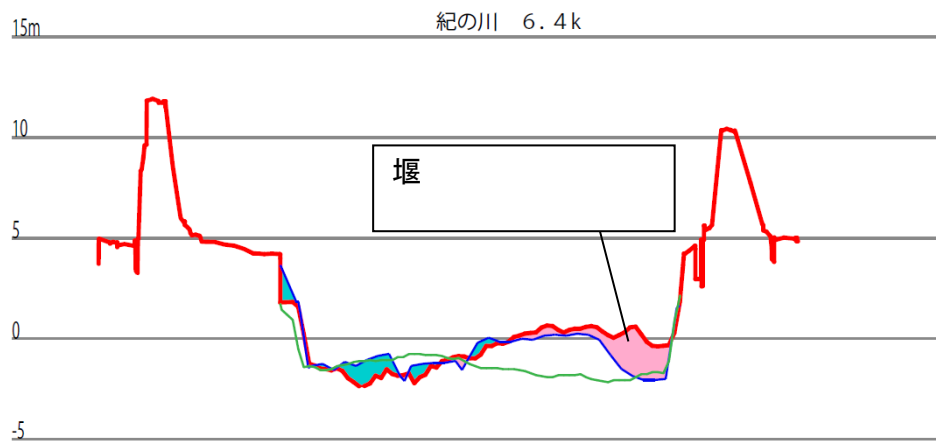
6.4k+0.0 (紀の川大堰直上流)

○大堰直上流（6.4k）から小豆島下流付近（9.0k）の湛水区間は、河道掘削が行われたため河床高が低下した箇所である。近年は 7.0k 右岸側で浸食による河床の低下が見られる一方で、6.4k（大堰直上流）右岸側や 8.0k（小豆島下流）で土砂の堆積が見られる。

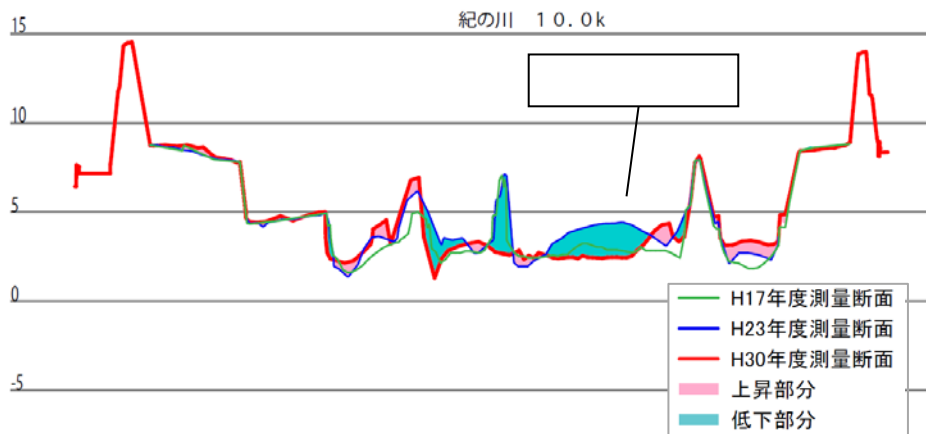
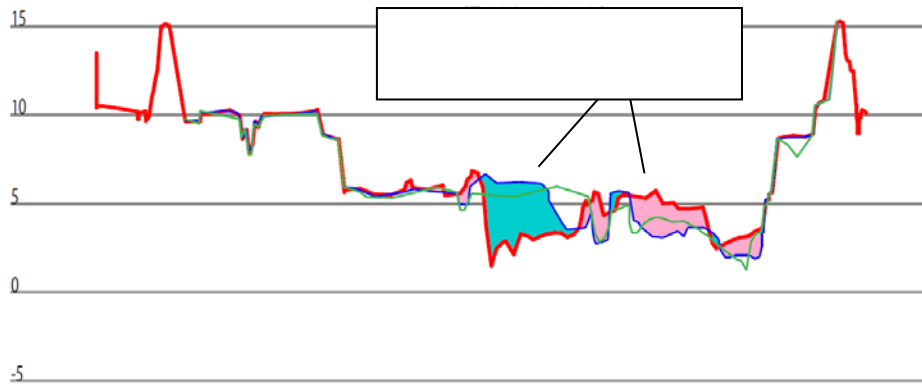
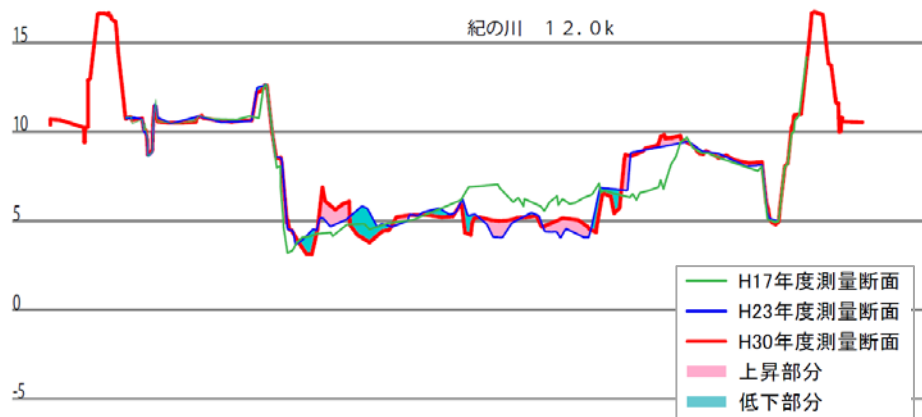
○小豆島の上流（10.0k）から貯水池流入地点付近（12.0k）の間は断面によって局所的な堆積・浸食が見られる。

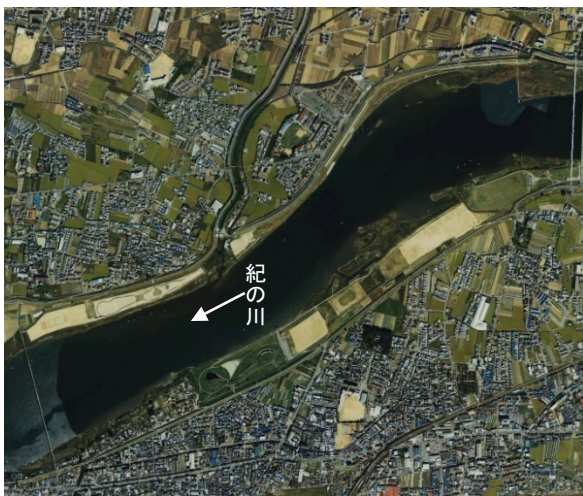
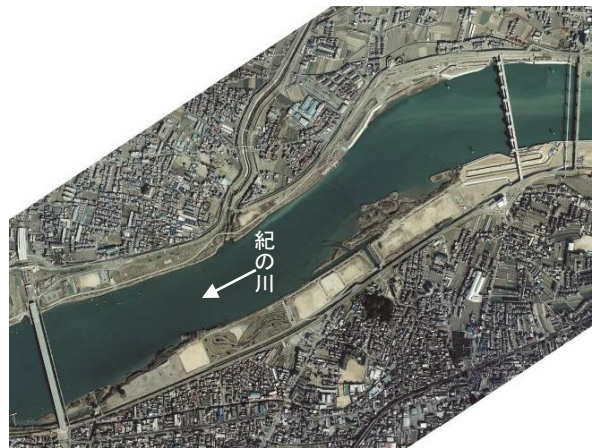
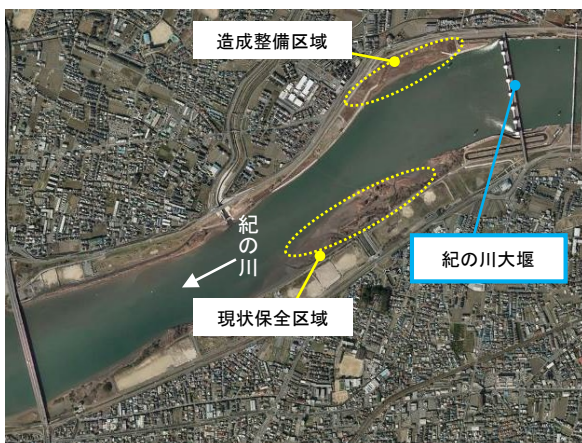
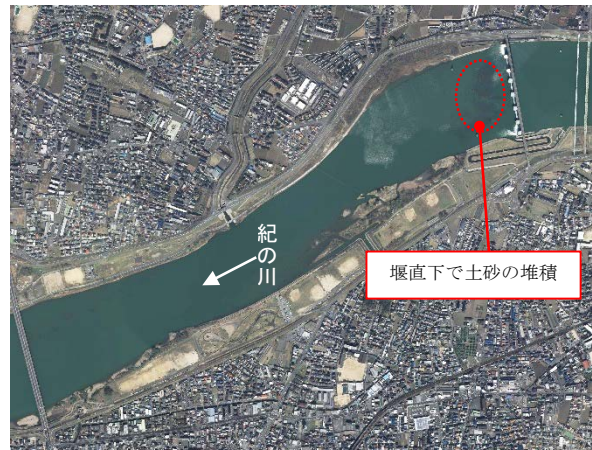
図 4.3-4 (1) 紀の川大堰下流区間の航空写真

建設前には、紀の川大堰の下流右岸側にワンド、干潟状の区域があったが、建設に合わせて高水敷の整備が行われ、水際に代替の干潟が造成された。下流左岸側にも同様にワンド、干潟が建設前から形成されており、この区域は建設に際して保全されている。

近年は堰直下において土砂の堆積が見られるが、現状では堰操作への影響はみられない。

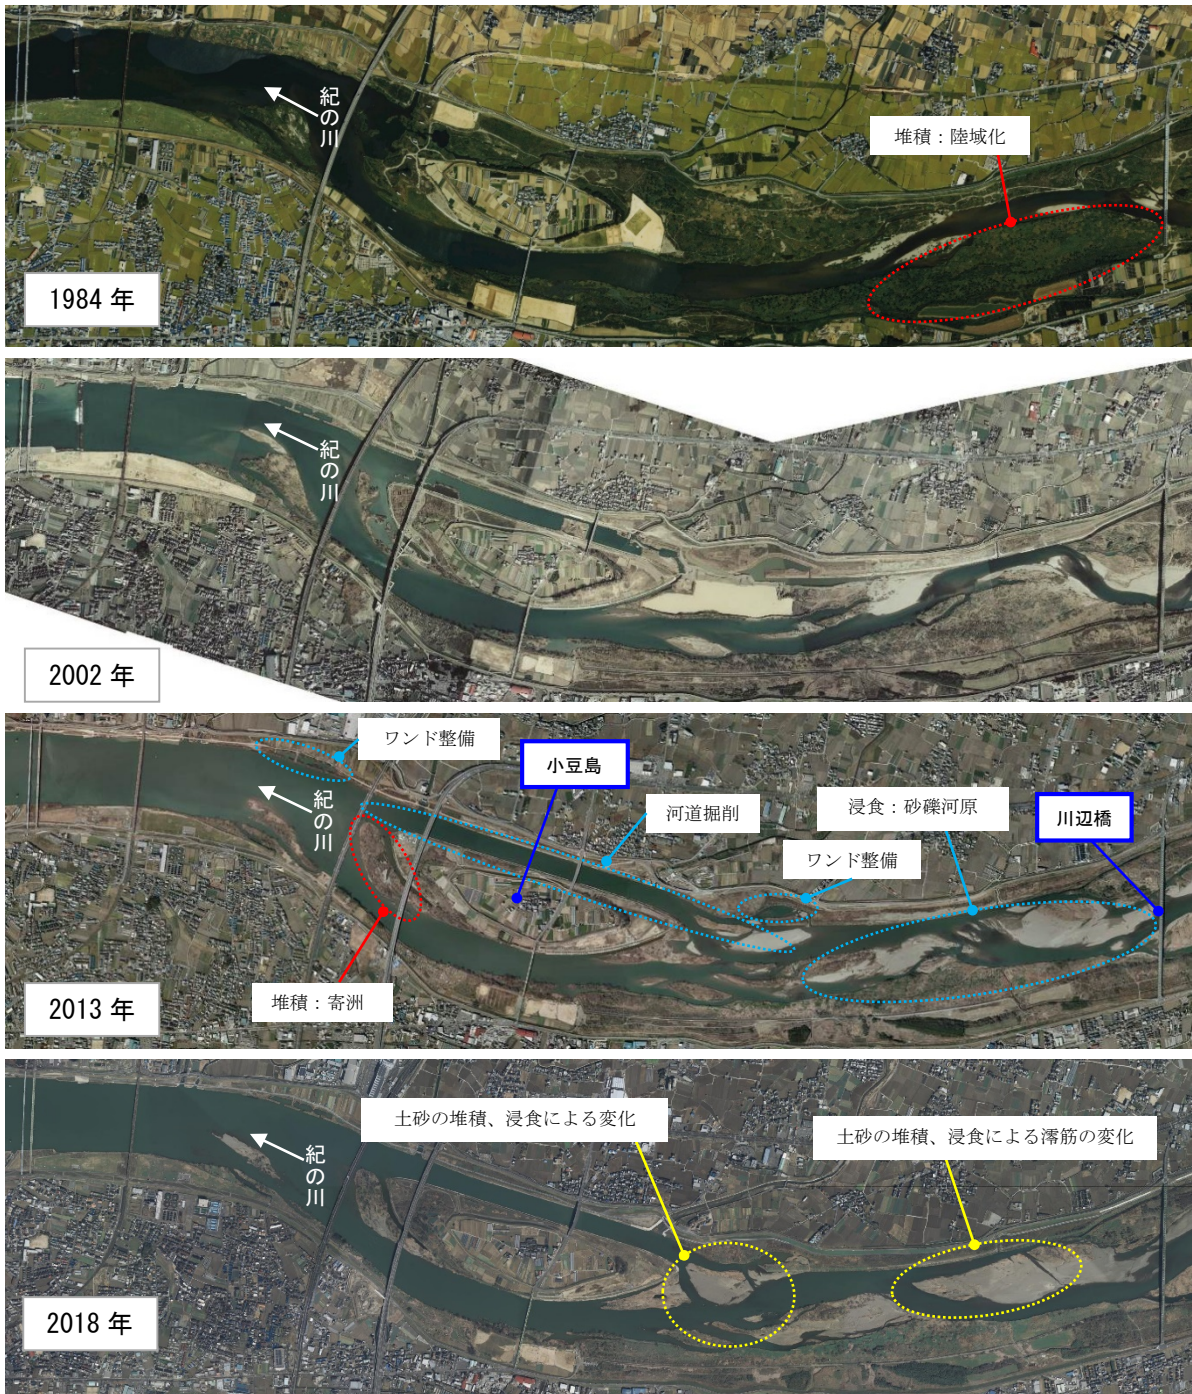
図 4.3-4 (2) 紀の川大堰上流区間の航空写真

紀の川大堰の上流区間では、河道整備に伴って、中州に形成された小豆島の右岸側が掘削され 2002 年には流路が概ね形成されている。流路が変化したことにより、2013 年には小豆島下流の寄洲が拡大している。川辺橋下流左岸側では、1984 年には堆積、陸域化によって樹林帯が形成されていたが、その後の大規模な出水によって洗掘され、流路が変化するとともに砂礫の河原に変化している。近年では、小豆島上流区間において、土砂の堆積・浸食により低水路の状況が変化している。

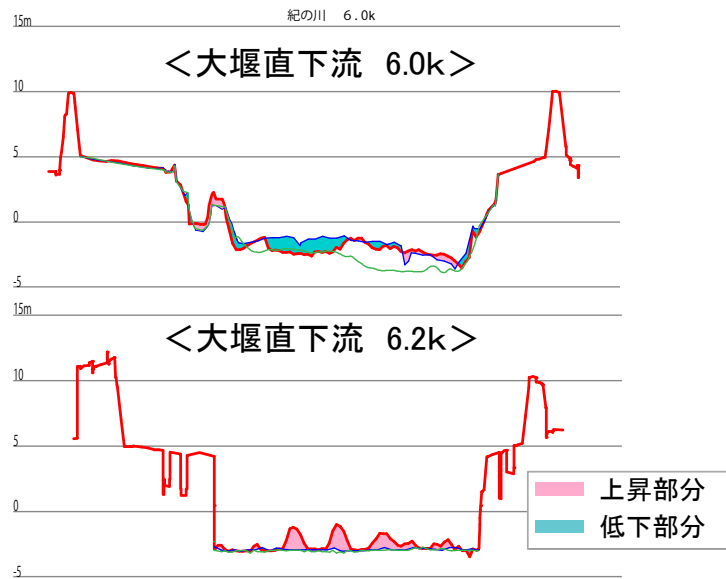
図 4.3-5 大堰直下流における堆砂状況の変化

紀の川大堰では近年、堰下流の量水塔付近での土砂の堆積が確認されていることから、堰直下流における堆砂の状況を整理した。

堰直下流の横断測量図(6.0k、6.2k)の比較により、6.2k付近では土砂が堆積している一方で、さらに下流の6.0k付近では土砂の堆積が進んでいない(図4.3-5)。また、航空写真より、堰直下の一部分のみで土砂が堆積していることが確認された(図4.3-6)。

堰直下流での堆砂は近年に確認されたものであり、現状では操作への影響はみられない。今後も堆砂の状況を注視し、必要に応じた対応を検討していく。

紀の川大堰建設事業による堆砂へ影響を確認するには、まだ十分な期間が経過していないため、今後も大堰上下流における土砂堆積や洗掘の進行状況を引き続き監視する。

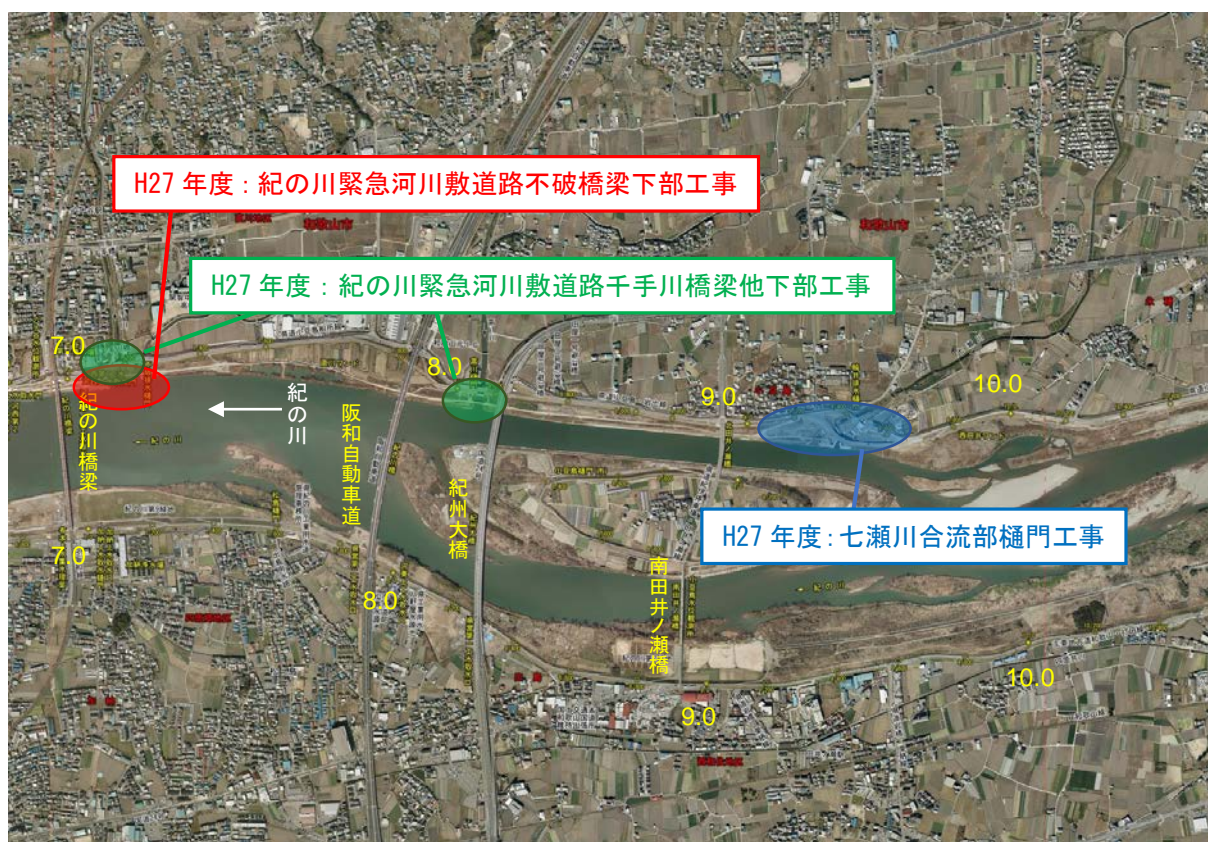
図 4.4-1 河道掘削を含む工事の実施箇所 (H26~H30)

平成 26 年から 30 年の期間において、紀の川大堰周辺では河川の維持管理としての掘削は実施されていない。しかし、樋門・橋梁等の工事に伴う掘削が実施されており、河道の流下能力の維持に寄与している。
