番号1 工事用道路として利用した県道中河内木之本線(原形復旧及び改良)

平成29年度 工事等実施状況

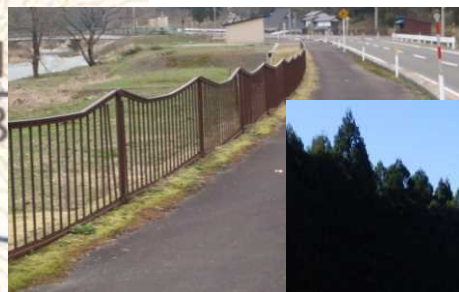
修繕前

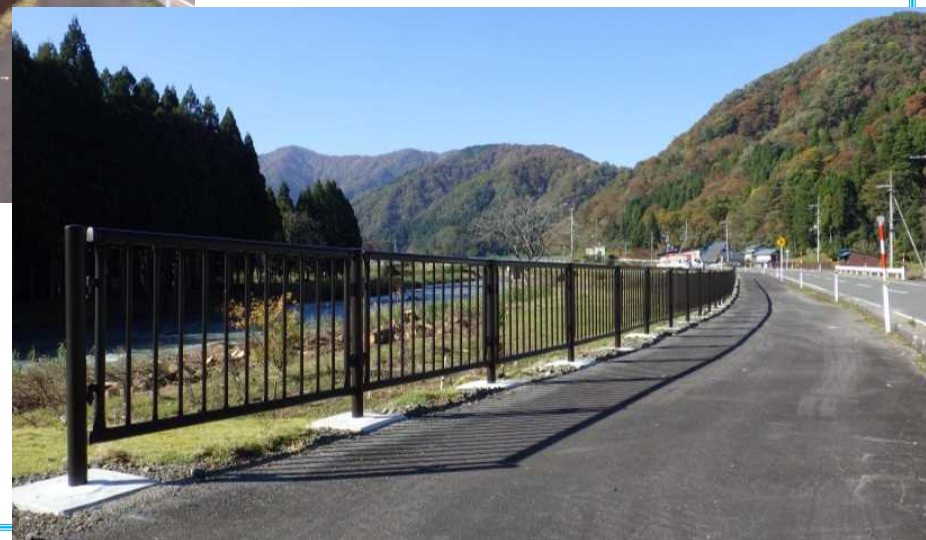
修繕後

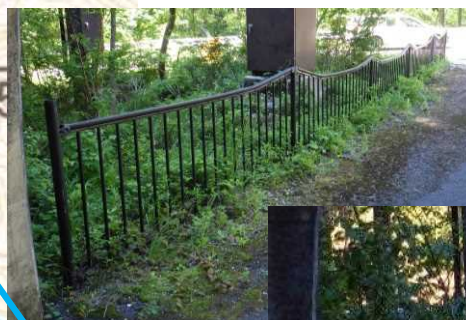
修繕前

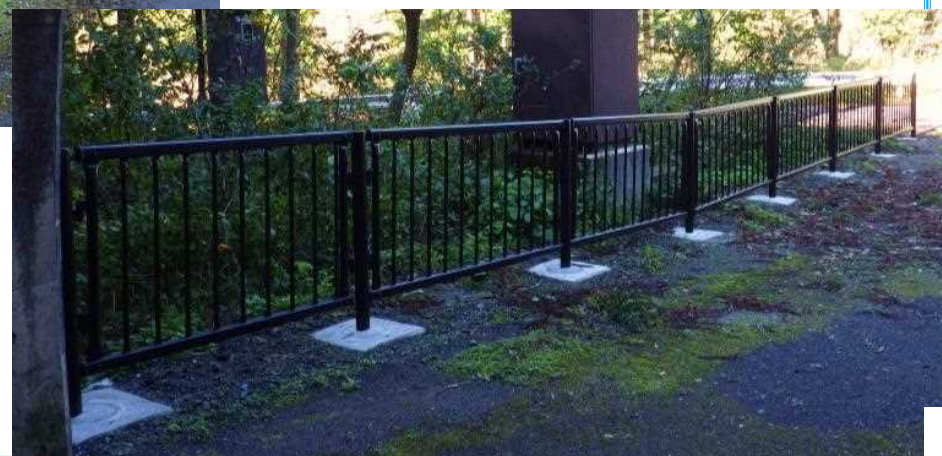
修繕後

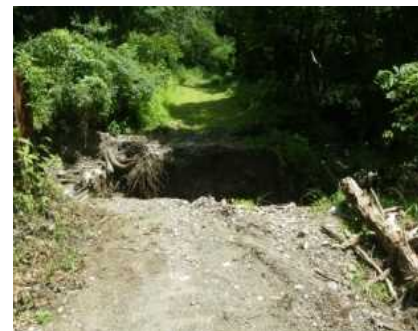
⑤道路洗掘 (4.10k)

規模の大きい路肩侵食等5箇所は、今後、長浜市が災害復旧工事を実施し、残り3箇所は水資源機構で対応する予定である。

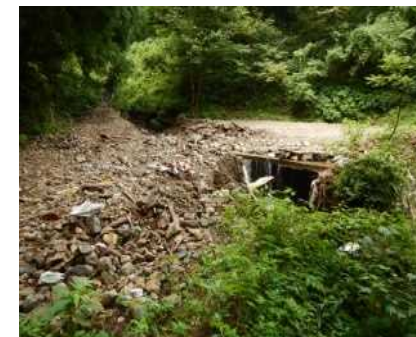
③路肩侵食 (2.78k)

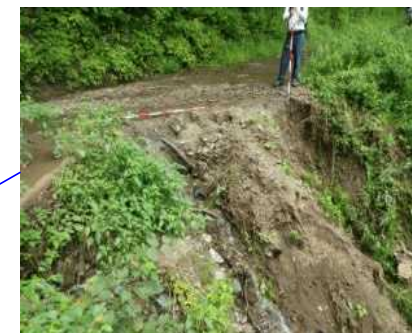
②路肩侵食 (2.38k)

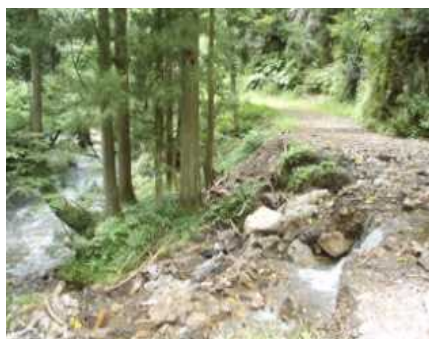
④路肩侵食 (3.77k)

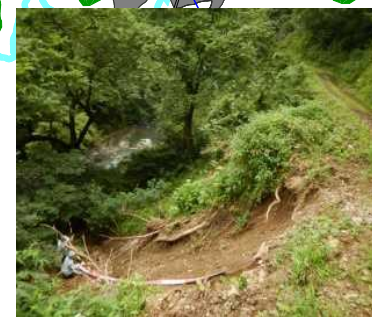
①路肩侵食 (0.85k)
