淀川水系流域委員会

平成26年度進捗点検結果説明資料 【維持管理(木津川)】

平成27年 12月 22日

近畿地方整備局

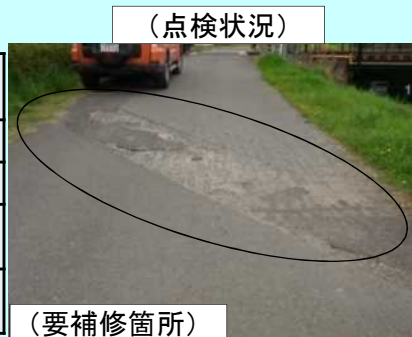
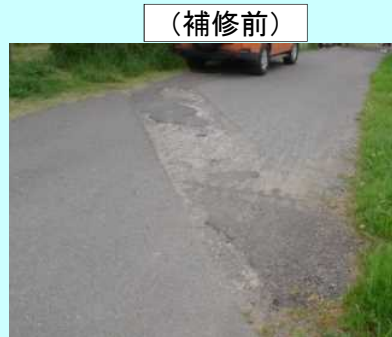
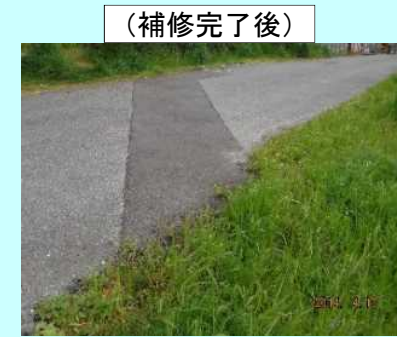
木津川右岸(11.4k)付近において、堤防天端管理用通路の舗装箇所が一部老朽化していた。当該箇所は光ファイバの埋設箇所であり、老朽化したままにしておく、車輛通行時の荷重が埋設管に影響を及ぼす可能性があることから、表層を打替えた。

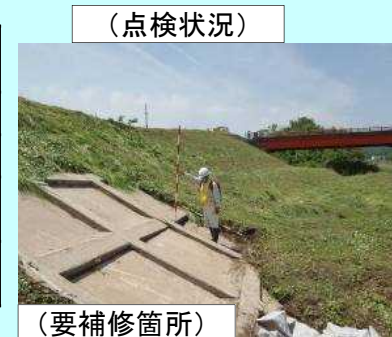
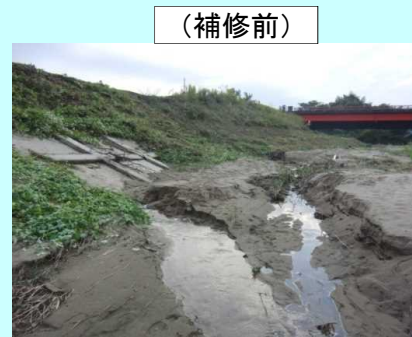
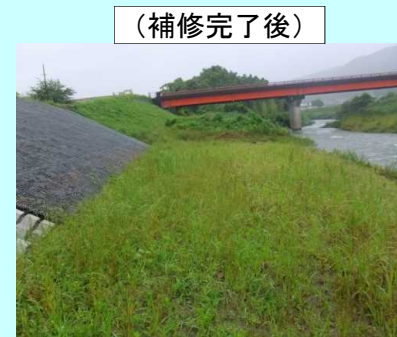
宇陀川右岸(1.8k)付近において、既設法枠が陥没し、堤体背面側より湧水が常時流れている状態で堤体土砂が流失し空洞化を起こしていた。補修対策として、川表全面にかごマットを設置し、空洞部については湧水の安定処理のため、ドレーン材を充填して湧水の流末処理を行った。

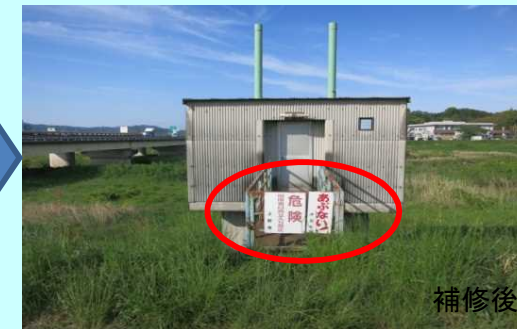
大内排水樋門(木津川左岸62.0k-5m 管理者:伊賀市)の門扉の欠損を補修された。
