令和6年度 第2回 国道169号 下北山村上池原地区 防災対策検討委員会

- **本格復旧案の検討に必要な調査内容について**

現道での本格復旧について ～新たなボーリング調査結果の分析に基づく深層崩壊の誘因性について～

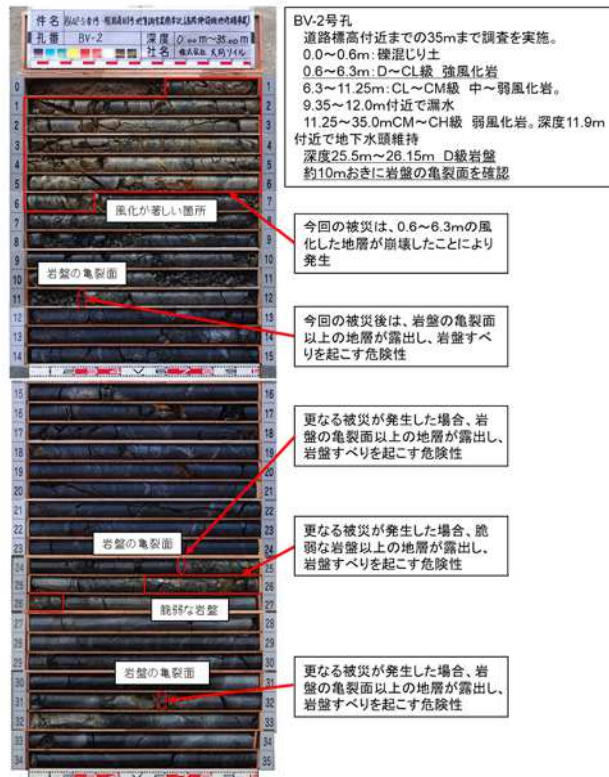
BV-2

BV-2で、約10mおきに岩盤の亀裂面が確認されており、P波1000m/s以上の速度の速い層でも亀裂面が確認されたため、深層崩壊危険流域であることが判明。

- 上記の特徴を勘案した上で、本格復旧にあたっては、**深層崩壊の危険性があることを考慮し、検討が必要。**

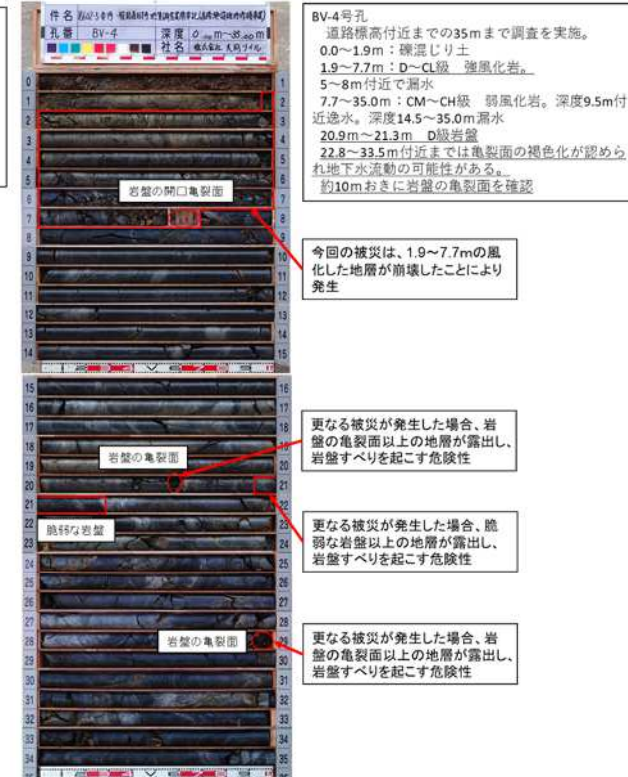
BV-4

BV-4で、約10mおきに岩盤の亀裂面が確認されており、P波1000m/s以上の速度の速い層でも亀裂面が確認されたため、深層崩壊危険流域であることが判明。

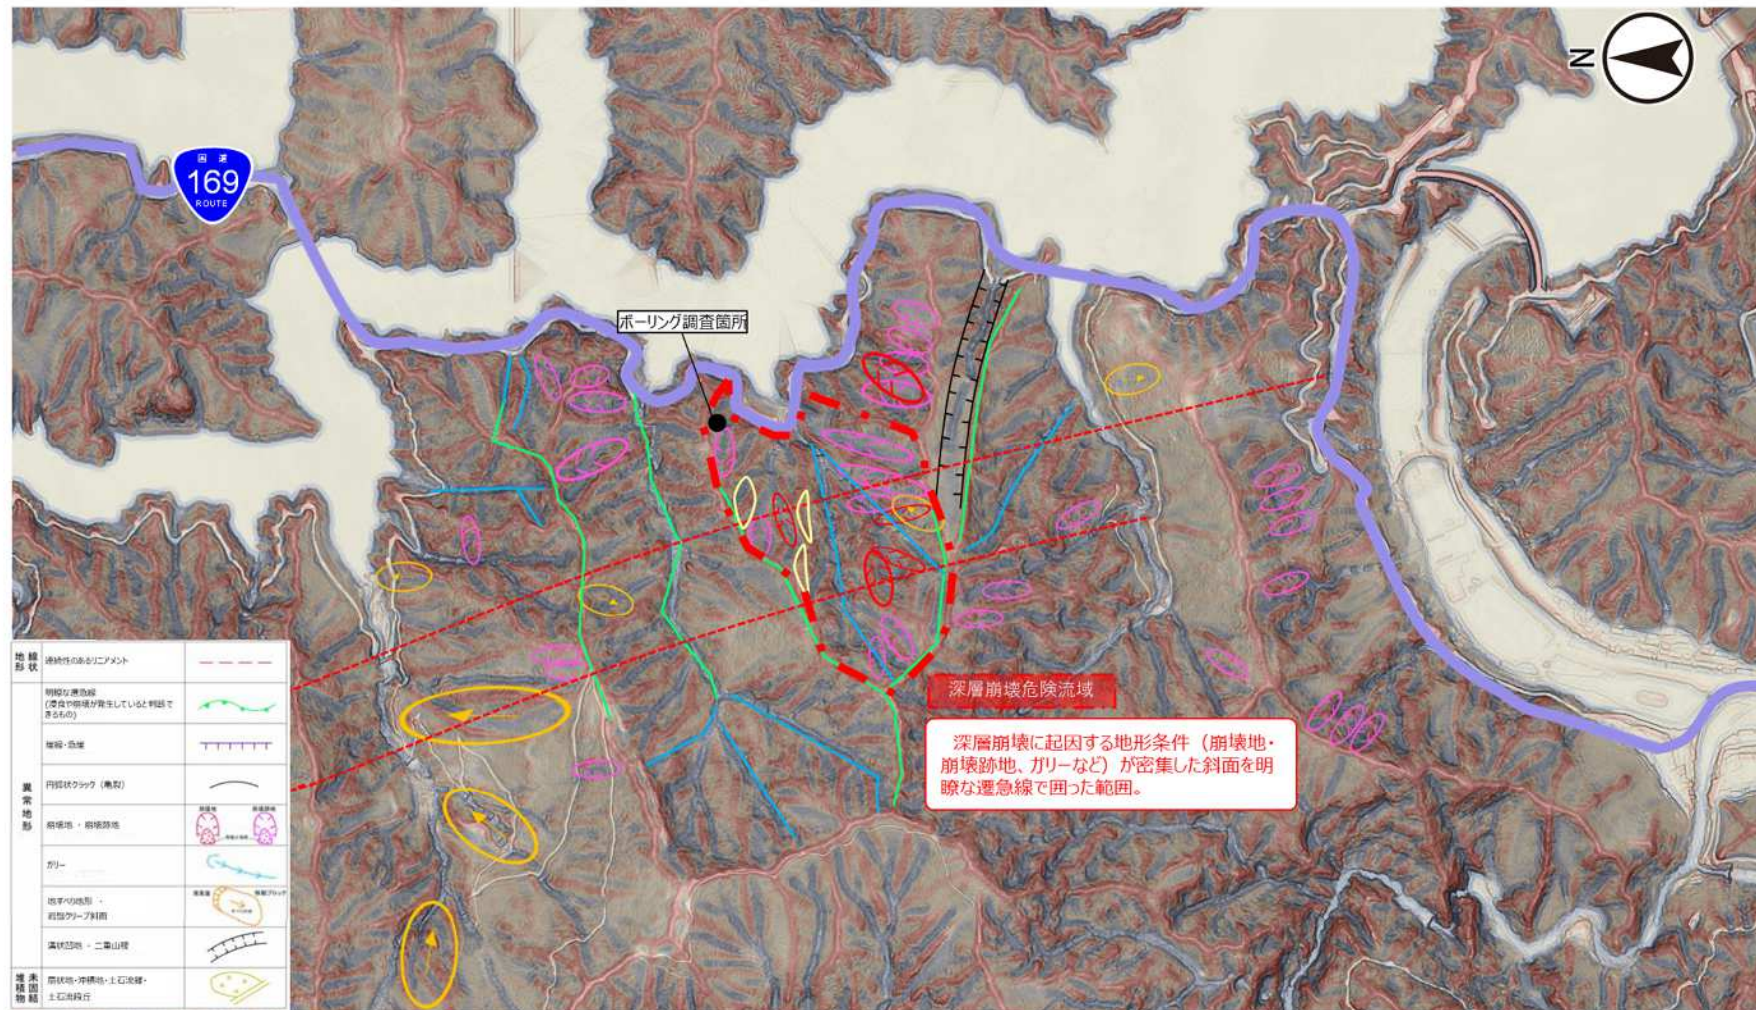
- 航空レーザー計測データを用いて、**崩壊に起因する崩壊地形等の地形情報等を抽出。**
- 地形判読を行った結果、深層崩壊に起因する地形が密集した斜面を遷急線で囲ったエリアを**深層崩壊危険流域の範囲が明らかになった。**

- 深層崩壊危険流域の地形を改変すると、応力解放により深層崩壊を誘発する可能性が高く、危険流域を避けた方がよい。

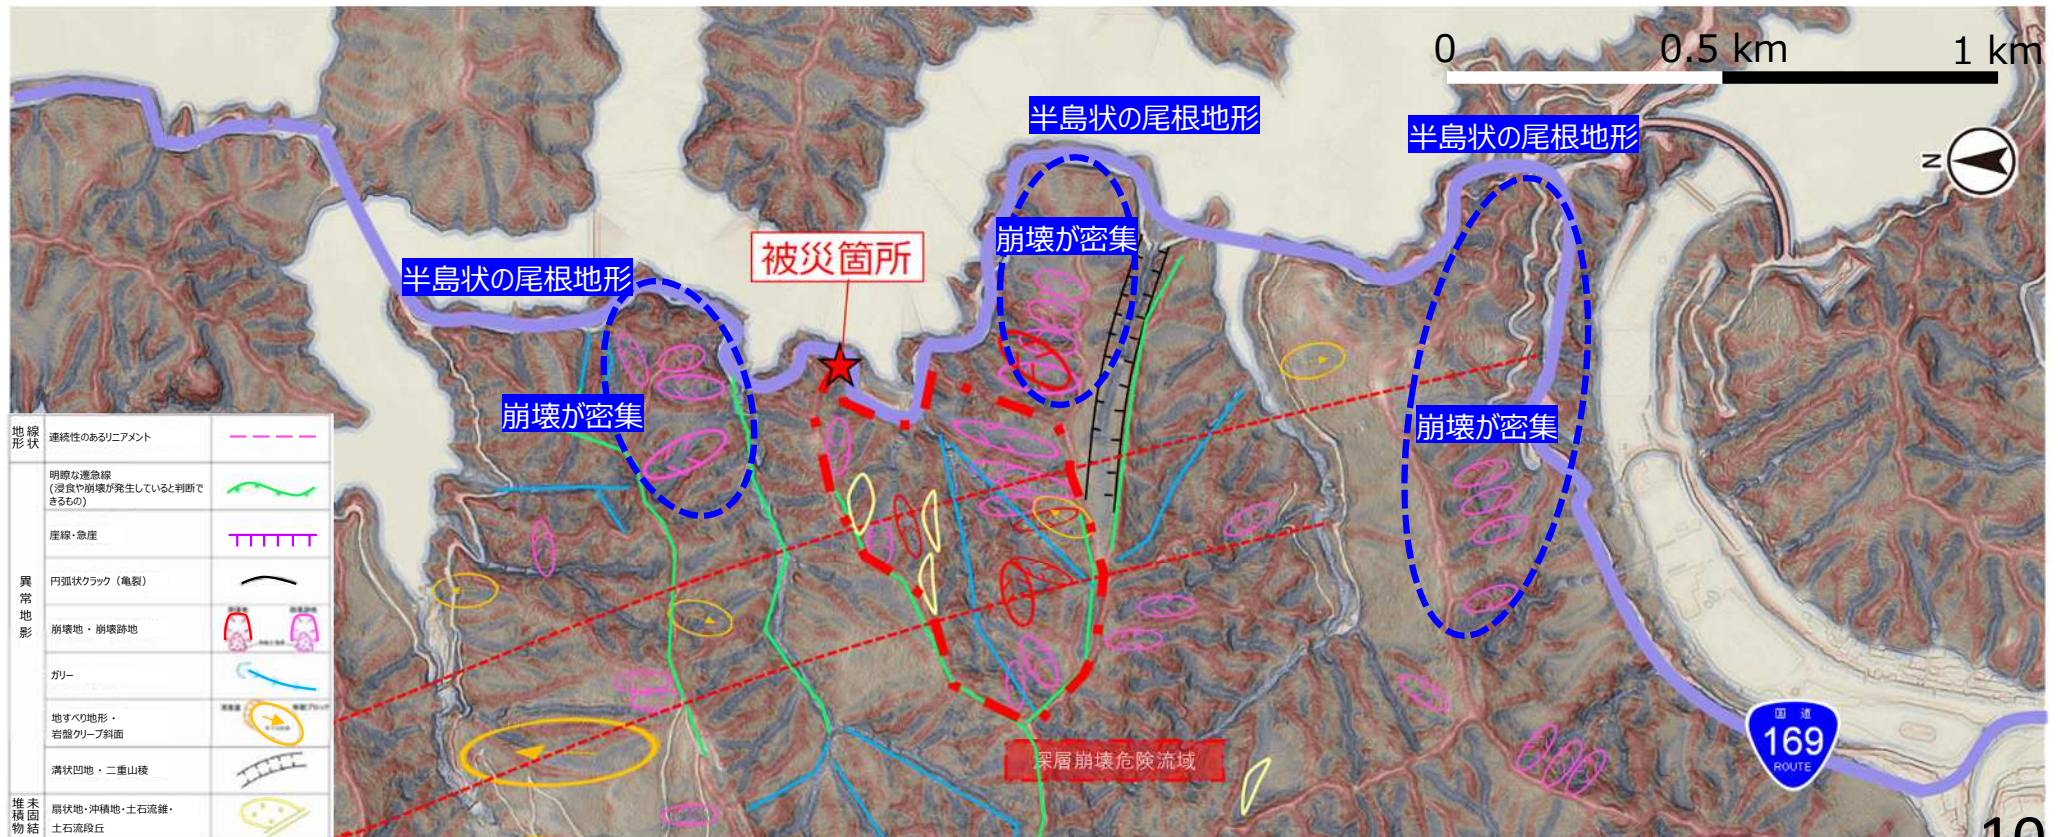
①崩壊が密集するエリア

- 崩壊跡やガリーなどの地形などが密集しているため、脆弱な地質的特徴を有する可能性が高いと考えられる

②半島状の尾根地形を呈するエリア

- 貯水池側に半島状に突き出た尾根地形
- 尾根地形は元々硬質な岩盤から形成されていたと考えられるが、ダム建設時の切土以降経年的な風化が進んだことから、次第に尾根全体が緩み、地盤の強度が低下していると考えられる
