国道25号名阪国道事故対策検証と考察

藤原 雅二¹

¹近畿地方整備局 奈良国道事務所 交通対策課 (〒630-8115奈良県奈良市大宮町3-5-11)

本論文は、名阪国道における交通事故対策を検証するため、事故発生要因として路面のすべり摩擦及び雨水の滞水に着目した対策に係る調査を行い、その結果の考察を行うとともに、今後の交通安全の向上を図る上での検討課題の提示として、夜間事故と照明ランプの関係、発炎筒の熱による舗装への影響、冬季のタイヤ種別についての調査結果を報告するものである。

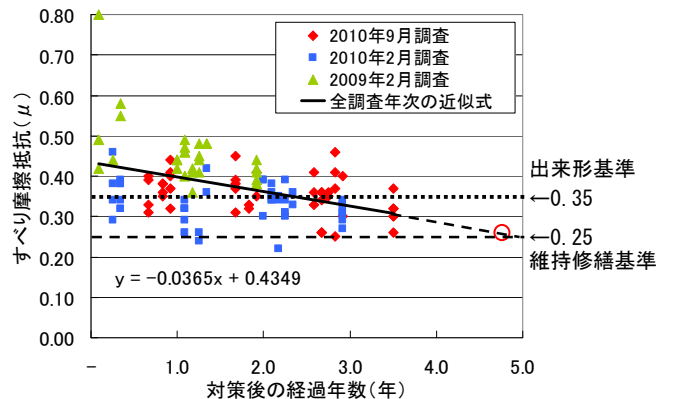
図4 対策後の経過年数とすべり摩擦係数の関係

過去3回の自走式(走行速度60km/h)の調査結果にもとづく対策後の経過年数と縦すべり摩擦係数の関係を図4に示す。この結果から、全調査年次の対策後の経過年数を(x), すべり摩擦係数を(y)とした場合の近似式は、

$$y = -0.0365x + 0.4349$$

と表され、すべり摩擦係数は1年あたり0.04程度低下(劣化)していると推測できる。

- ・名阪国道の路面のすべり摩擦係数は、対策後約5年程度で維持修繕の目標値である0.25¹⁾（自動車専用道路の場合：80km/h）を下回る計算となり、名阪国道における舗装の打換え周期は5年程度が望ましいと考えられる。
- ・また、走行速度が高いほどすべり摩擦係数は低下する傾向にあるため、走行速度を上げる（規制速度を上げる）と管理水準が高まり、舗装修繕周期も短くなる。
- ・今後は、更にデータの信頼性を高めるため、継続的なデータ蓄積とその分析が必要である。

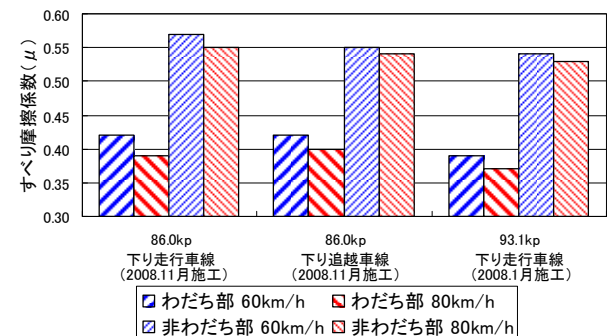
図5 走行速度とすべり摩擦係数の関係

また、図5の固定式の調査結果(2010年9月調査)から、走行速度が高いほどすべり摩擦係数は低くなることを確認できた。

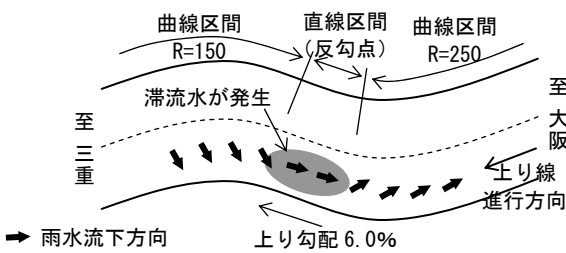
図7 大道地区の道路構造

- ①上り勾配でS字カーブ区間に挟まれた短い直線区間に反勾点があり、上流側からの縦断方向の滞流水が発生しやすい区間。（大道地区〔91.4～91.5kp〕：図7）
- ②急カーブ・急勾配で幅員が広いので、雨水の流入量が多く、路肩側または中央分離帯側の路面上に表面滞水域が発生しやすい区間。（神野口地区〔70.7kp〕，中畑地区〔88.3kp〕：図8）

いずれの区間も路面上の滞流水又は滞水域の発生により、走行車輛がハイドロプレーニング現象を起こすことが事故発生要因と考えられる。

その対策として、大道地区において、排水機能の向上を期待した排水性舗装の二層化と排水溝設置（図9）を2010年2月に試験的に実施し、事故発生状況を調査した。

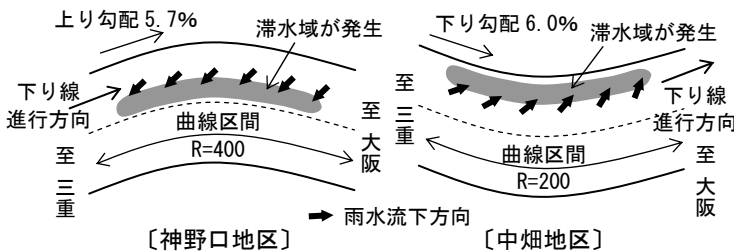
図8 神野口・中畑地区の道路構造

滞水状況を試算した結果は、表3に示すとおり、現況（排水層5cm）における近年最大の降雨条件では、神野口・中畑地区それぞれ約17分、約30分で1車線が滞水する結果となり、激しい降雨時には走行車輛がハイドロプレーニング現象を起こしやすい道路構造であることが確認できた。

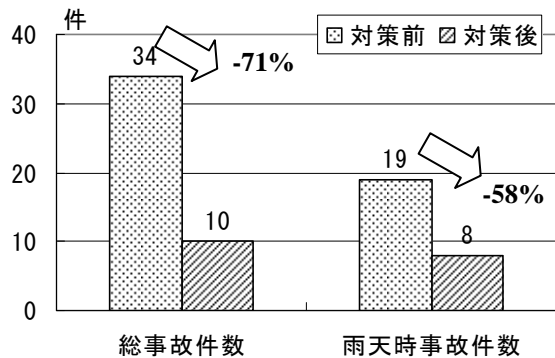
図10 対策前後の対象区間の事故件数

対象区間の対策前後同時期8ヶ月の事故件数は、図10に示すとおり、総事故件数で約7割減、雨天時事故件数で約6割減と大きく減少したことが確認できた。

- ・大道地区では、滞水対策の実施により、排水機能の向上や視認性の改善による雨天時事故の減少とともに、舗装の打換えによるすべり摩擦抵抗の向上が総事故件数の削減に結びついていると考えられ、事故対策に一定の効果が見られることが確認できた。
- ・神野口・中畑地区の検証に用いた滞水時間算出モデル式を名阪国道全線に渡り展開した結果、雨水の滞水が生じやすい類似道路構造区間が27区間が抽出された。
- ・今後は、モデル式により抽出された類似道路構造区間について事故発生状況や現地の確認を行い、今回実施した排水性舗装二層化を含めた現地に適した対策検討により、効果的・効率的な事故削減を図るとともに、大道地区の追跡調査による対策効果のフォローアップを進めていく必要がある。

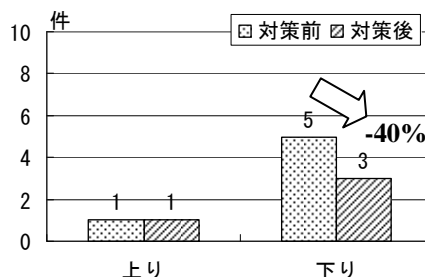
図12 交換前後の対象区間の夜間事故件数

また、ランプ交換前後の夜間事故件数（雨天時除く）は図12に示すとおり、下り線において4割の減少が見られた。

- ・事故データの検証は、評価期間が短く、十分な効果の確認ができていないため、追跡調査によるフォローアップにより、ランプ交換の効果把握を進めていく。
- ・また、演色性に優れたセラミックメタルハライドランプへの交換に併せ、ドライバーに対するより適切な情報提供を図るため、夜間における路面標示や標識類の見え方に関する点検も進めていく必要がある。

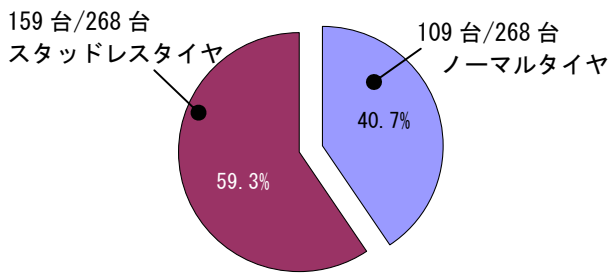
図13 タイヤ種別調査結果

- ・注目すべきは積雪の中でも約4割がノーマルタイヤ車であり，名阪国道を利用するドライバーの冬道走行の安全意識は高いとは言えない。
- ・例年2月の休日は，3～4千台/日の駐車場利用があるが，調査当日は2千台/日と少なく，冬道用装備がないため，約1千台が外出を回避した可能性がある。
- ・冬用装備を持たないか，意識が低いいため，冬道の安全走行の水準は高くなく，今後，一般ドライバーを中心に，更なる冬道用装備の啓発を行い，交通安全の向上を図ることが必要である。
