5 . 沈下の現状

5.1 豊岡盆地の地盤沈下

5.2 円山川左岸 9.6k と円山川右岸 13.2k における沈下予測

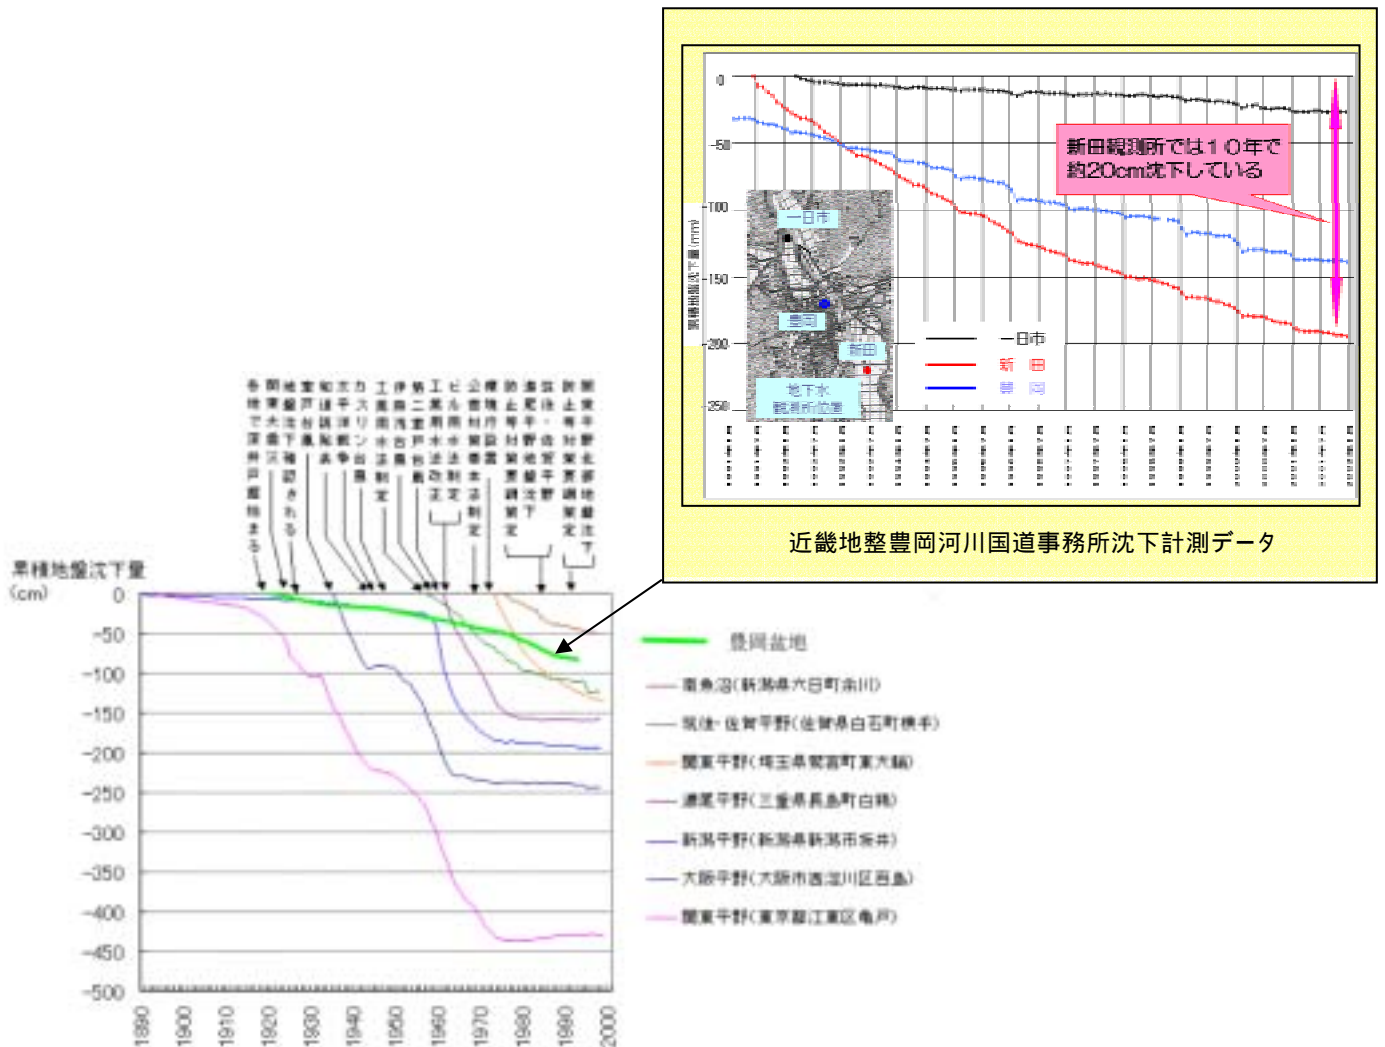
図-5.1.1 全国地盤沈下地域の概況

このように軟弱層が発達している豊岡盆地は、全国の軟弱地盤地帯のひとつに認められており、10年間で約 20cm の沈下が観測されている。また、累積沈下量は、南魚沼(新潟県)、筑後・佐賀平野(佐賀県)に匹敵する(図-5.1.1)。
