大和川

2013
河川管理レポート

近畿地方整備局大和川河川事務所

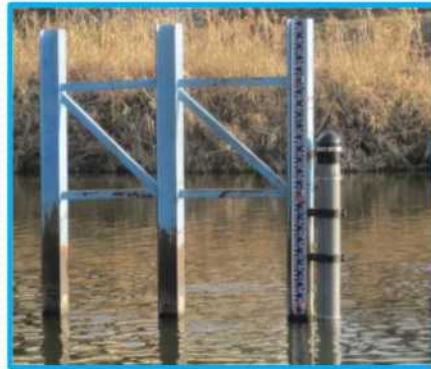
老朽化している水位計の補修

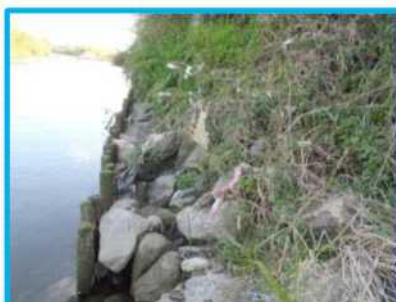
河道の洗掘

維持管理対策(河川管理施設(堤防、護岸及び樋門等の土木構造物部分)の機能の維持)

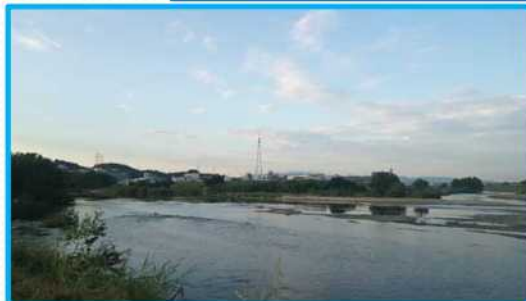
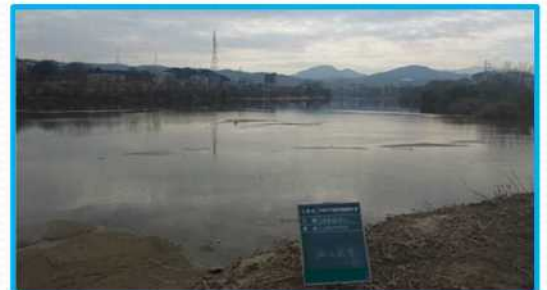
現況流下能力に支障がある土砂堆積箇所(大和川と石川の合流点付近)

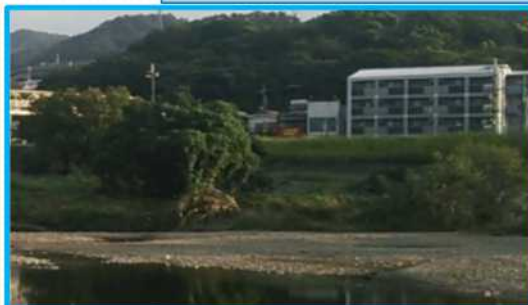
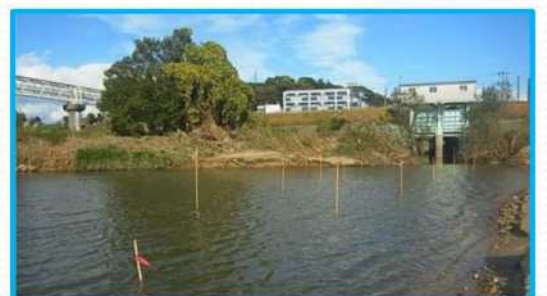
樋門等の操作に支障がある土砂堆積箇所(大和川18.8km付近・谷川樋門)

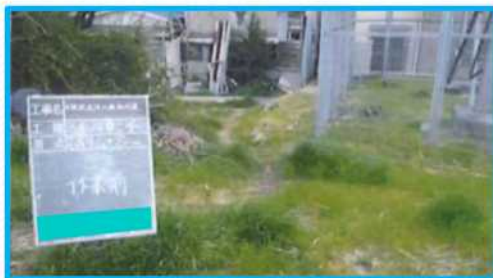
堤防の変状箇所(踏みならし)

補修

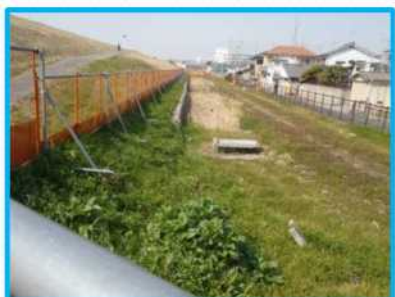
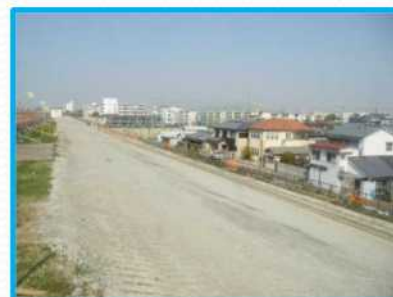
小規模対策箇所(堤防裏護岸の沈下等)

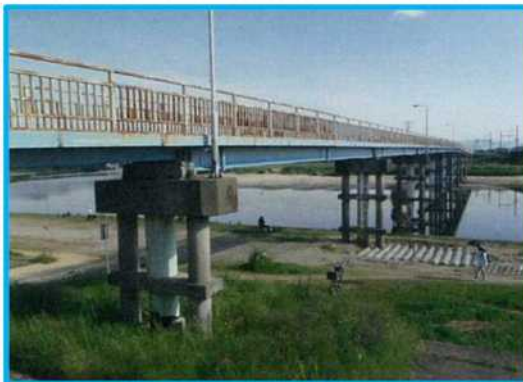
大阪府 新大和橋

河川管理施設等構造令は、河川管理上必要とされる一般的技術基準を定めたものであるが制定が昭和51年のため、それ以前に架けられた橋などは基準を満たしていないものがあり、それらは洪水の原因となる可能性があります。

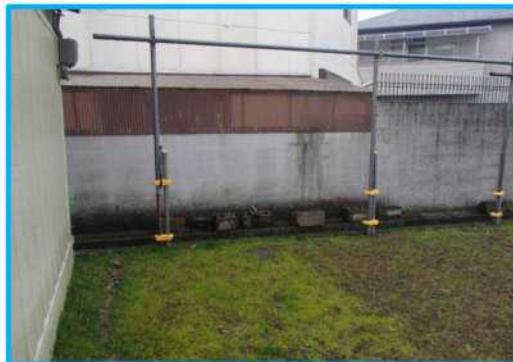
撤去の指導を行った単管パイプ

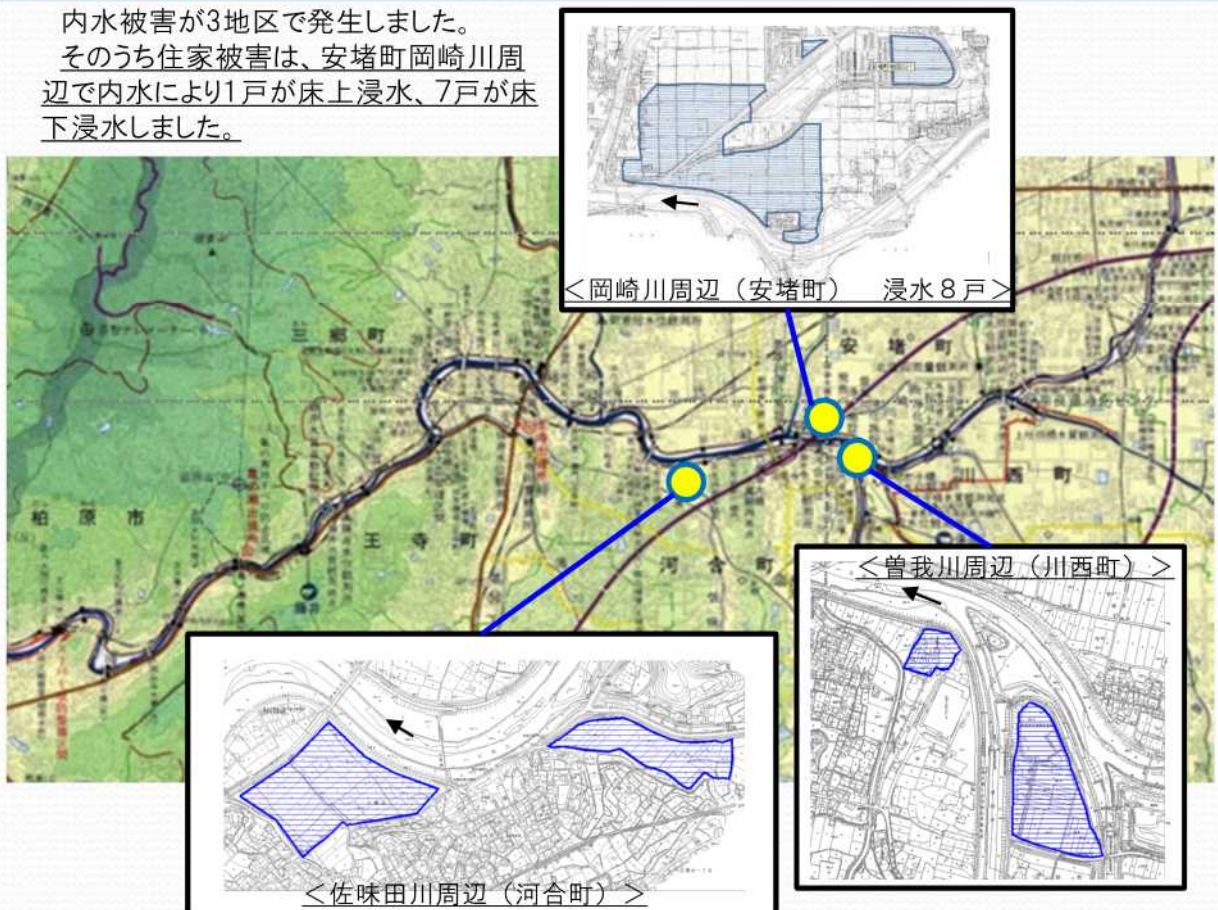
内水被害が3地区で発生しました。
 そのうち住家被害は、安堵町岡崎川周
 辺で内水により1戸が床上浸水、7戸が床
 下浸水しました。
