# 大和川

2014  
河川管理レポート

近畿地方整備局大和川河川事務所

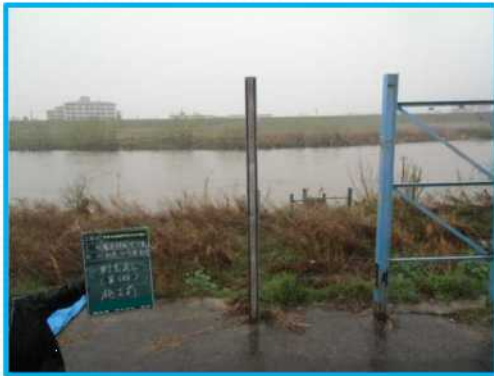
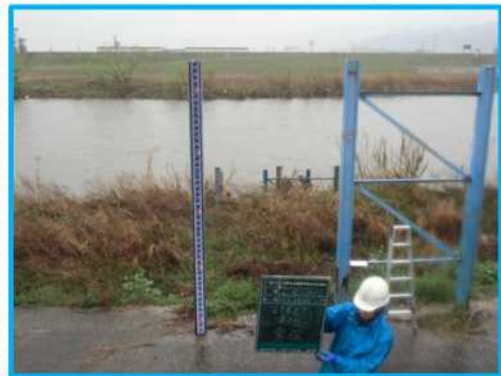
老朽化して判読しづらい量水板の取替

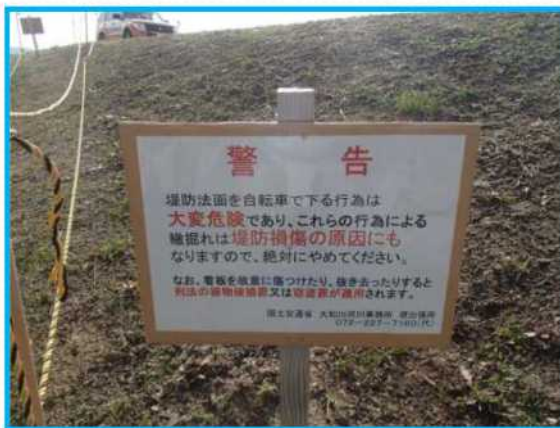
踏み荒らし防止看板の設置

踏み荒らしは、単に法面の復旧を行うだけでなく、修復箇所を再度踏み荒らされないように注意喚起を行っていきます。

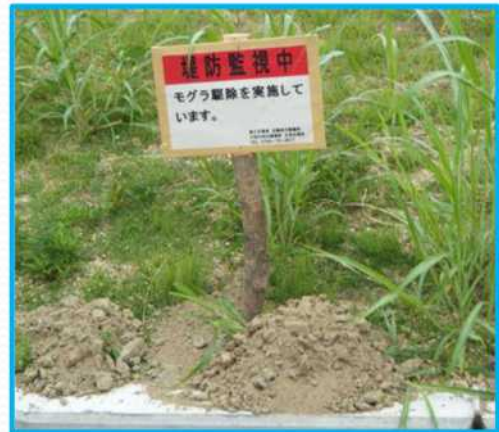
もぐら駆除監視看板の設置

また、もぐら穴についても、単に復旧するのではなく、もぐら駆除を行い、抜本的な復旧に努めます。

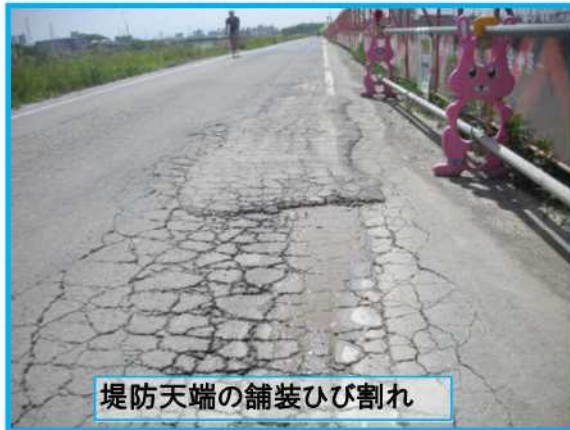
堤防天端の舗装ひび割れ

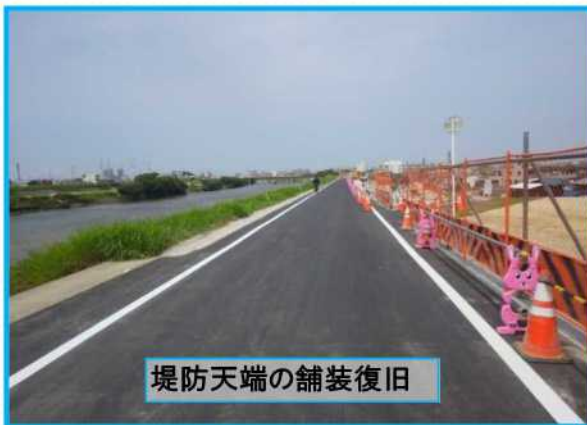
堤防天端の舗装復旧

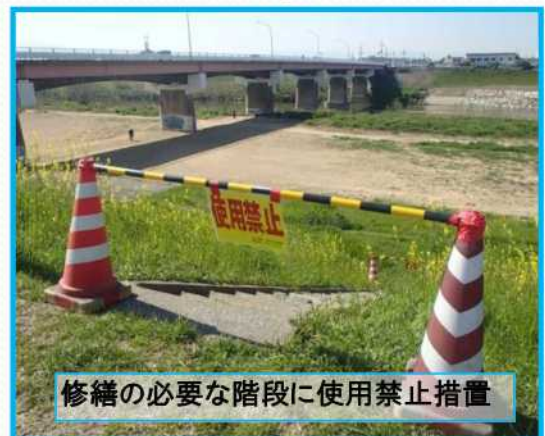
修繕の必要な階段に使用禁止措置

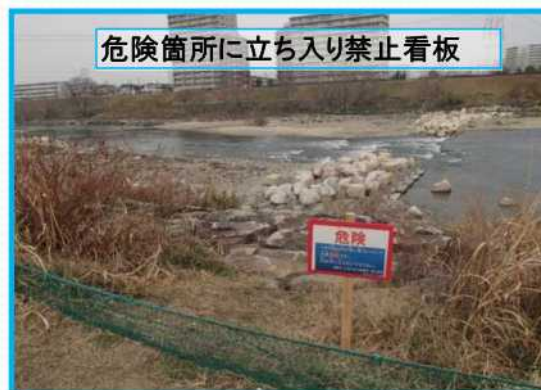
危険箇所に立ち入り禁止看板

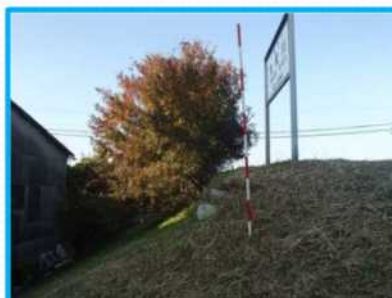
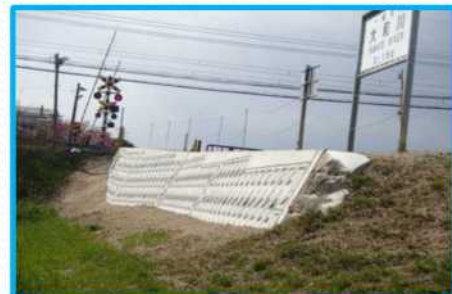
#### 要対策箇所(堤防裏護岸の沈下等)

#### 要対策箇所(壊れている堤防裏石積護岸をブロック積護岸に修復)

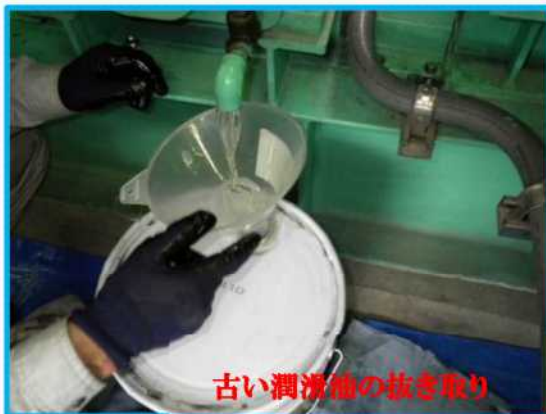
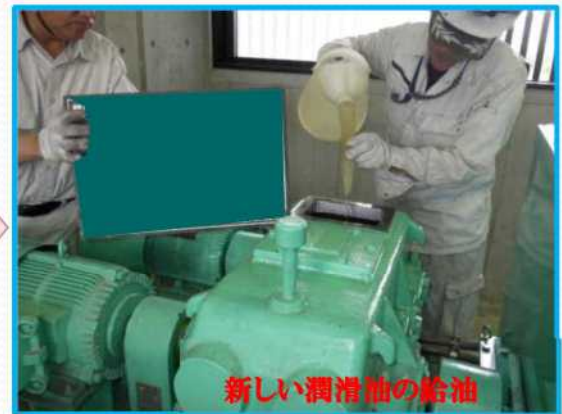
### 機械設備の補修(潤滑油の交換)

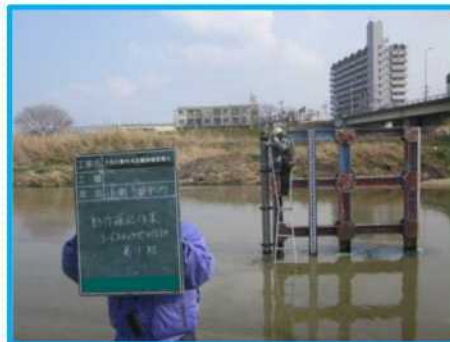
#### 老朽化した水位計(リドスイッチ式)の更新

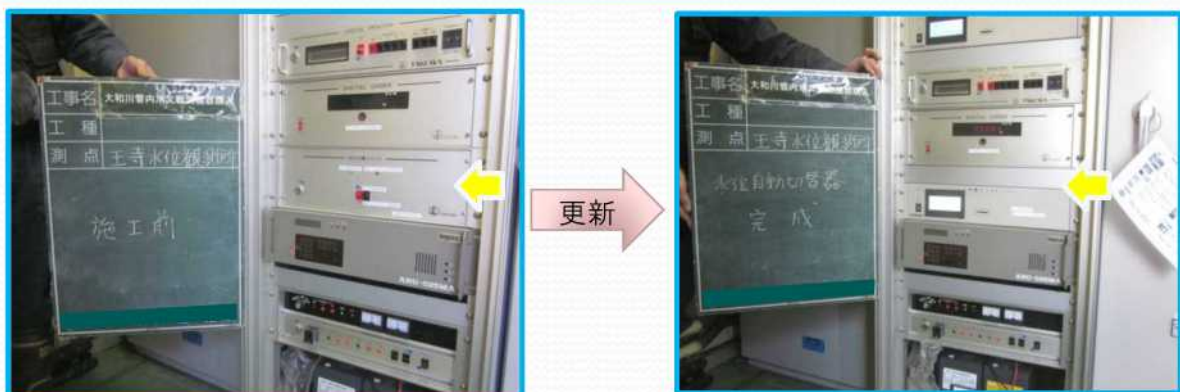
#### 老朽化した水位計の正副自動切替機能の更新

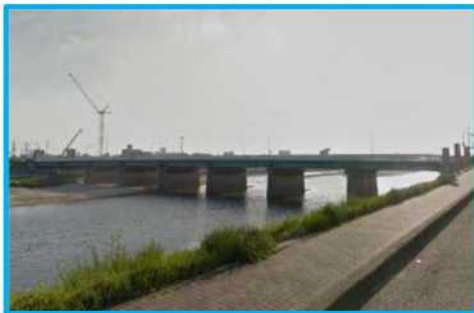
堺市 遠里小野橋

##### 許可更新を迎える構造令不適合施設に対する改善指導
