第3回大和川流域懇談会

大和川水系河川整備計画（国管理区間）に基づく事業等の
進捗点検（令和元年度～令和3年度）に関する報告書

令和4年 11月 14日

(点検期間 令和元年度～令和3年度)

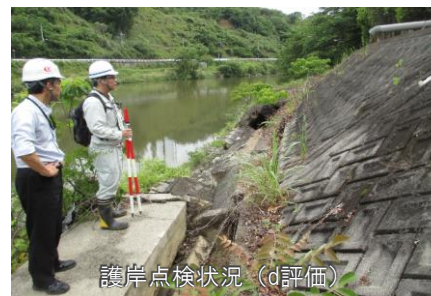
護岸点検状況 (d評価)

堤防護岸の破損のため補修が必要

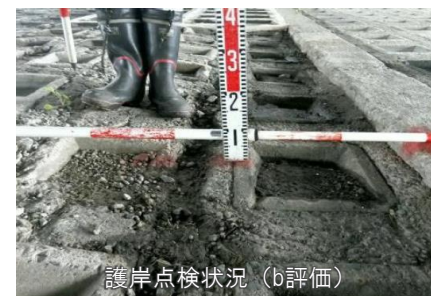
護岸点検状況 (b評価)

張ブロックの沈下、破損は部分的であり、大きな進行が見られないため経過観察

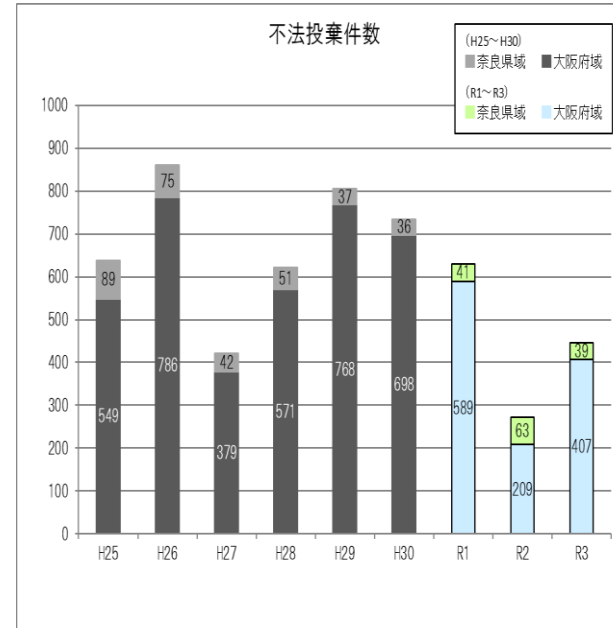
不法投棄の状況
