# 台風21号と前線による大雨の概要

[平成29年10月20日～23日]

## 《第4報》

国土交通省 近畿地方整備局

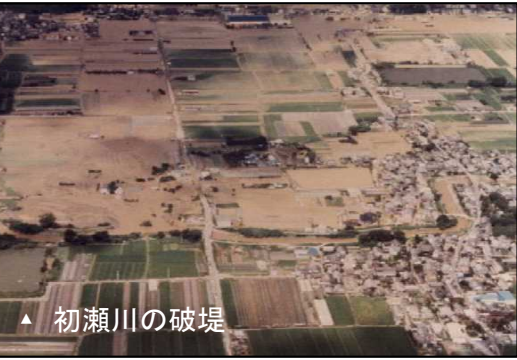
▲ 初瀬川の破堤

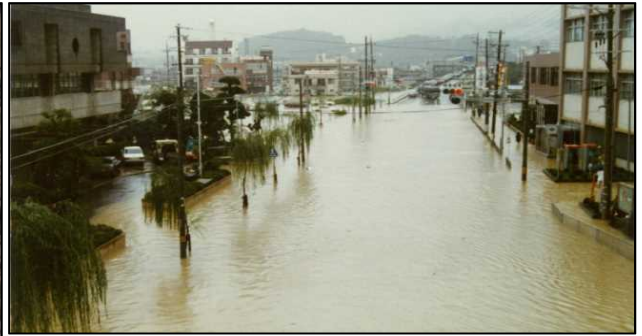
王寺町役場付近において甚大な被害が発生

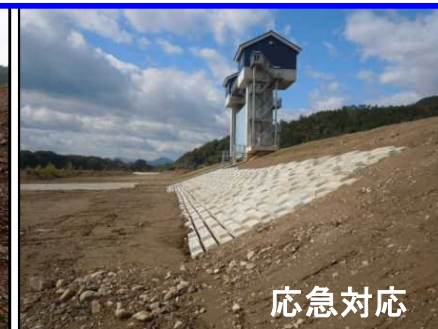
河岸侵食事例(福知山市私市)

被災

応急対応

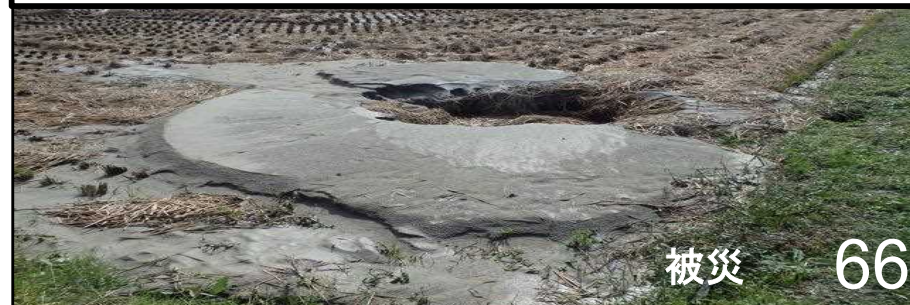
漏水事例(八幡市上津屋)

被災

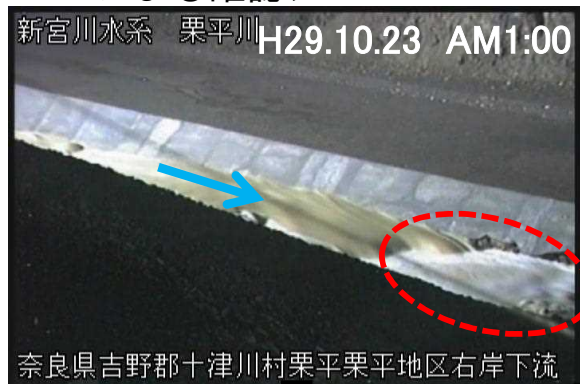
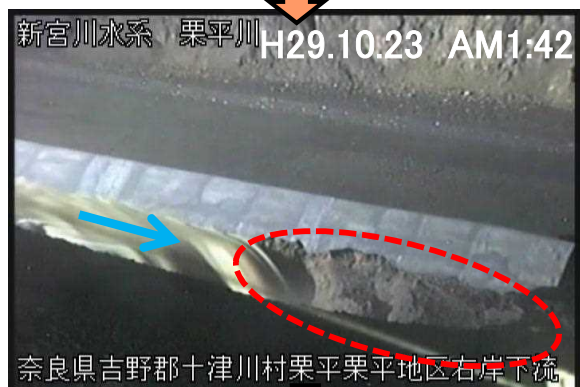
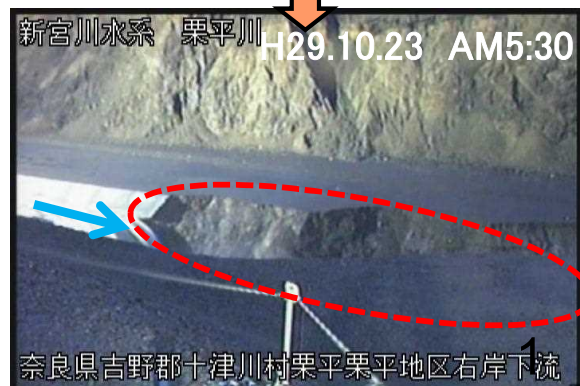
## <CCTVによる確認>

- 台風が接近している10月23日午前1時40分頃、栗平地区において排水路の変状をCCTVにて確認。
- 出水後、速やかに現地確認を行ったところ排水路底面部の破損並びに排水路下流端の欠損を確認。
- ヘリからの上空調査では周辺に新たな崩壊は見られなかった。

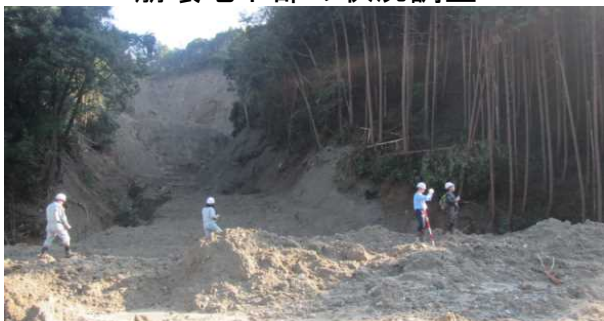
崩壊地下部の状況調査

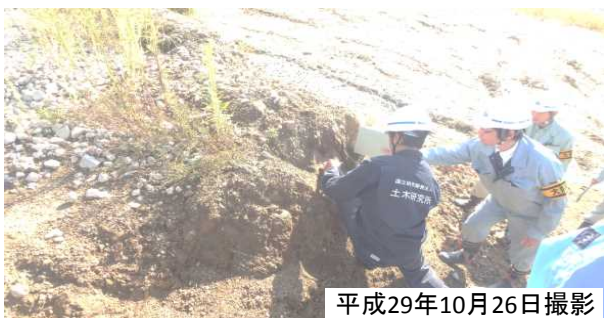
盛土(上部)の亀裂調査

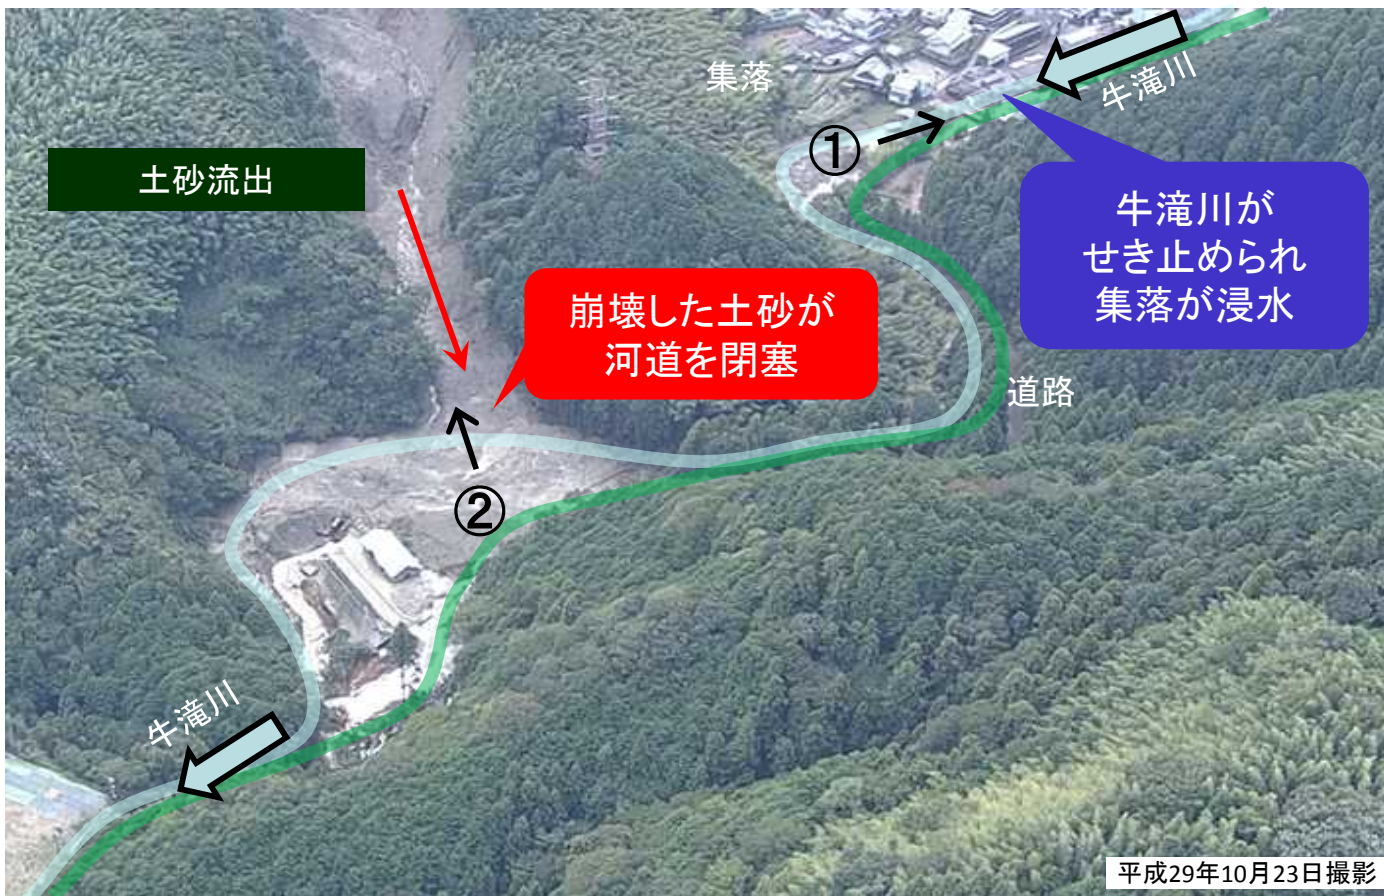
発生場所、日時:大阪府岸和田市大沢町 10月22日 17時20分頃

被災の概要:府道西側斜面が崩壊し府道と東側の牛滝川が閉塞。
