台風21号と前線による大雨の概要

[平成29年10月20日～23日]

《第5報》

国土交通省 近畿地方整備局

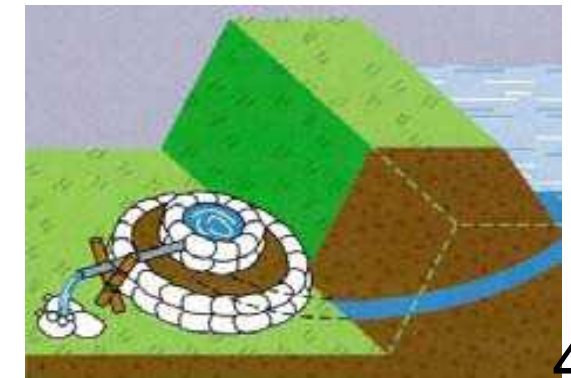
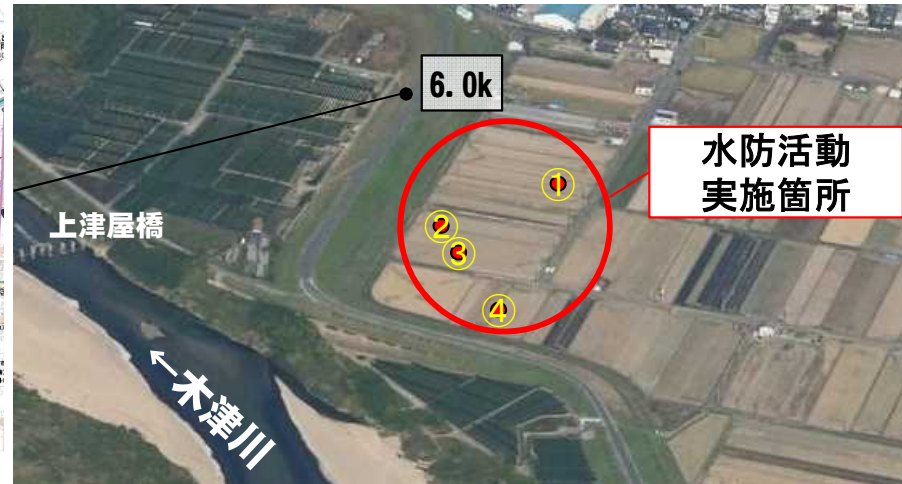
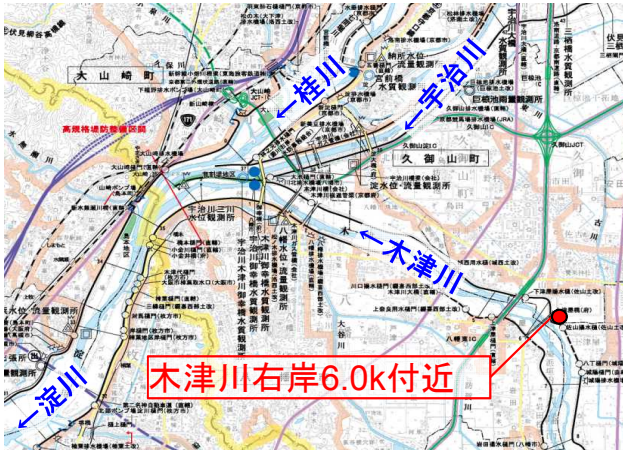
木津川の水位が上昇し、堤内地の水田で複数の噴砂が発見される。堤防決壊に繋がるおそれがある為、久御山町消防本部23名、久御山町消防団33名、合計56名により決壊を防ぐ水防工法として、釜段工を実施。

■パイピングによる決壊

■対策(釜段工)

堤防の住居地側の漏水口を中心に円形に土のうを積み上げます。溜まった水の水圧により漏水の噴き出しを和らげます。

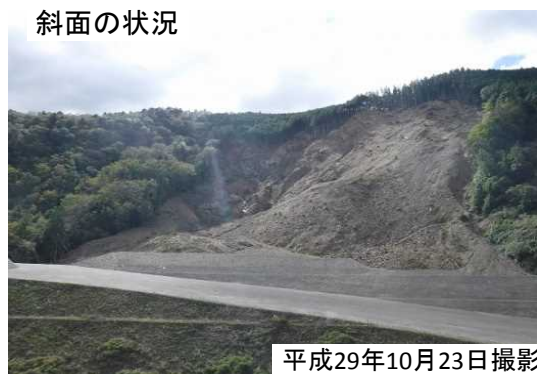
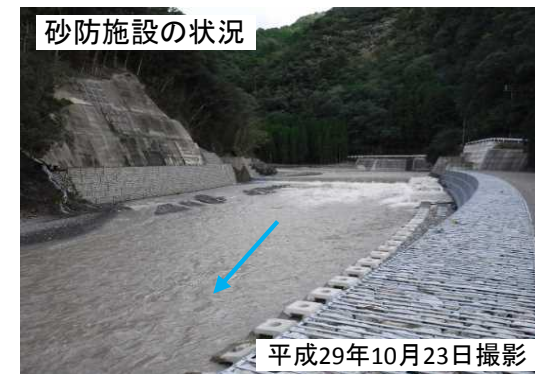
○出水後、ヘリによる上空からの点検を行った結果、下記の各箇所において施設の被災はほとんど見られなかった。また、周辺では新たな崩壊は確認できなかった。

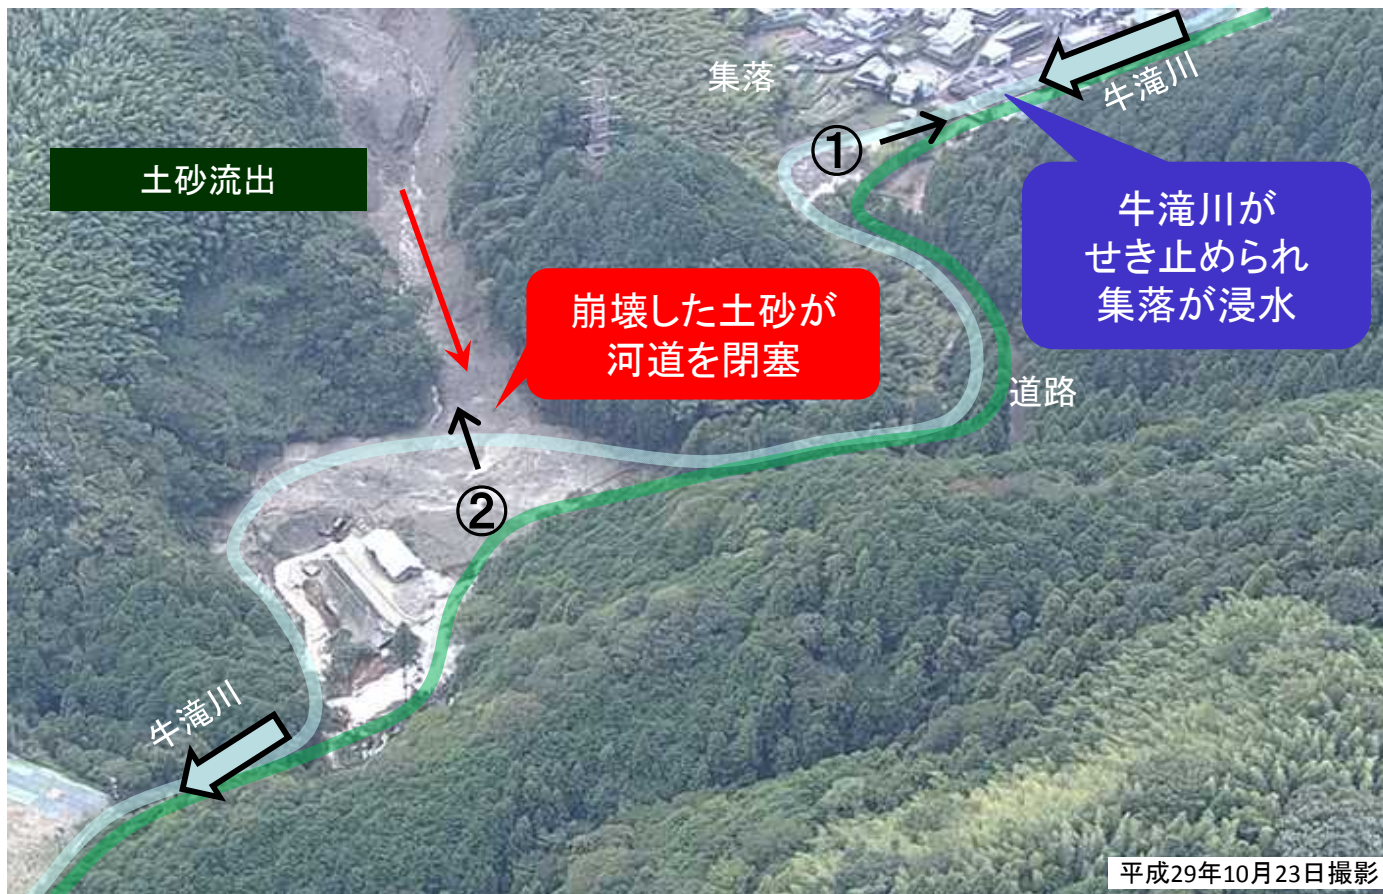
発生場所、日時:大阪府岸和田市大沢町 10月22日 17時20分頃

被災の概要:府道西側斜面が崩壊し府道と東側の牛滝川が閉塞。
