台風21号出水後の河道状況について

平成30年3月

近畿地方整備局 淀川河川事務所

京 都 府 京 都 市

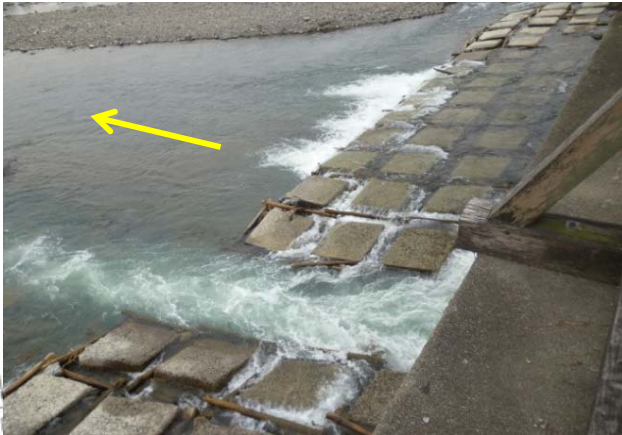
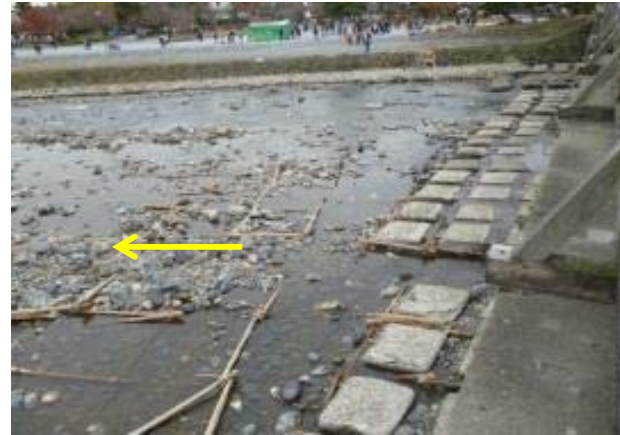
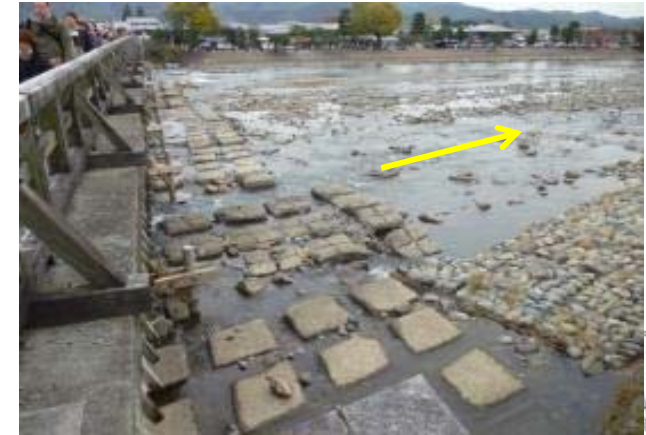
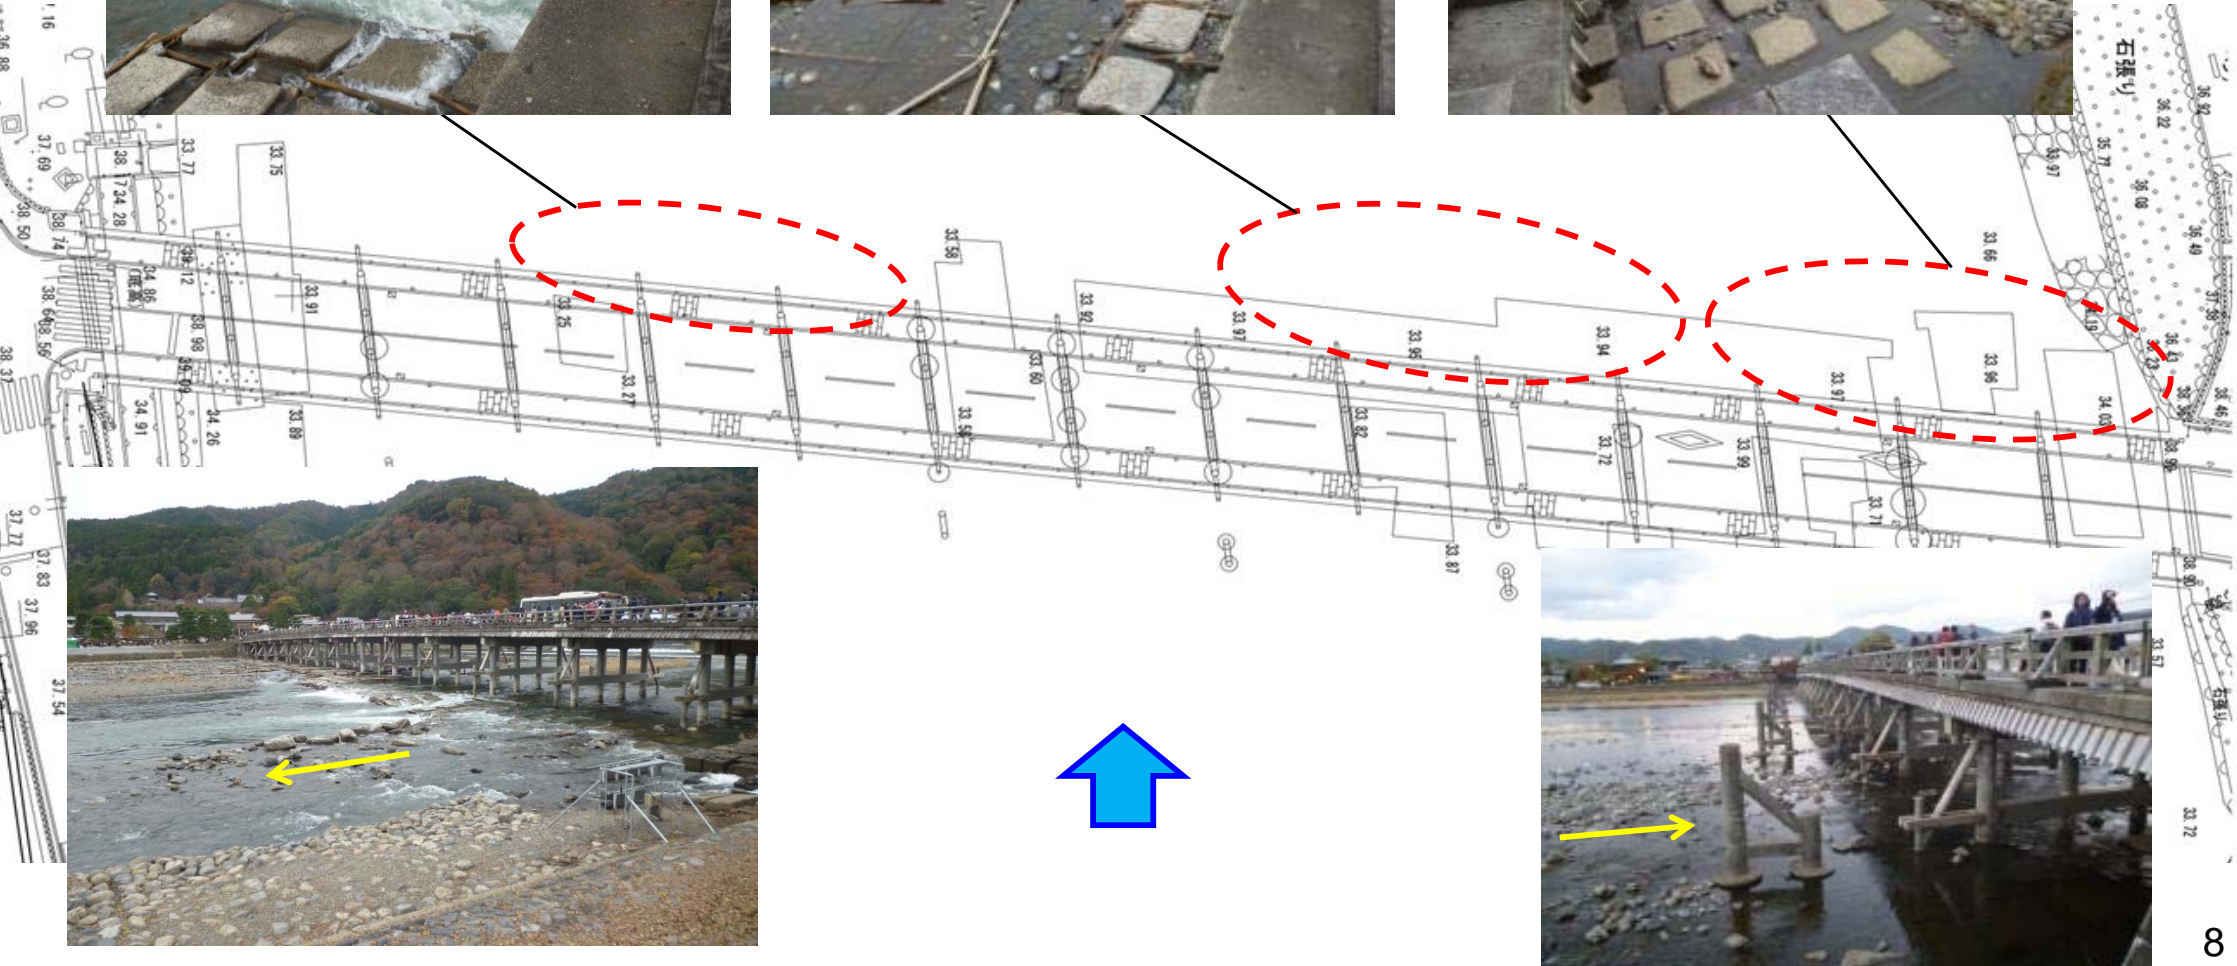
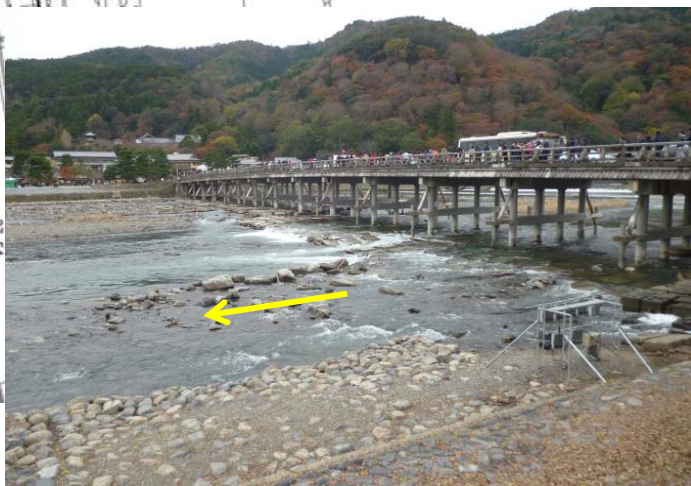
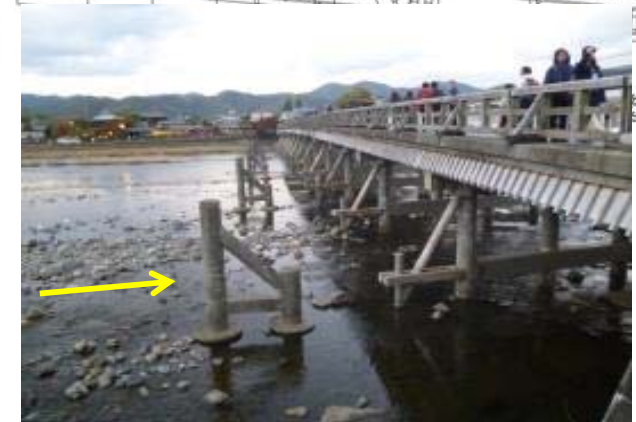
渡月橋下流の局所洗掘状況(H29.11末時点)

○台風21号出水後、渡月橋下流左岸側で局所洗掘が発生し、流路がさらに固定化。

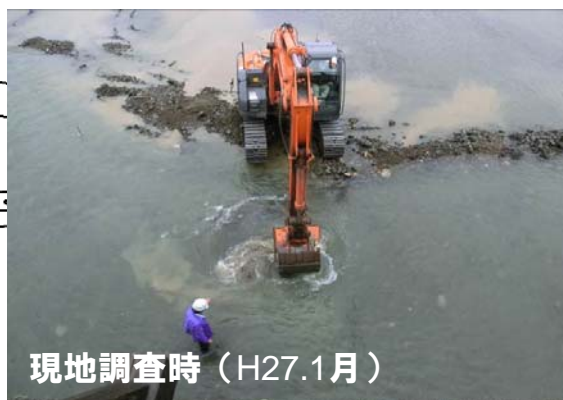
現場調査時 (H27.1月)
重機により試掘し、護床工の有無を確認

護床工は河道全幅に設置されていると想定

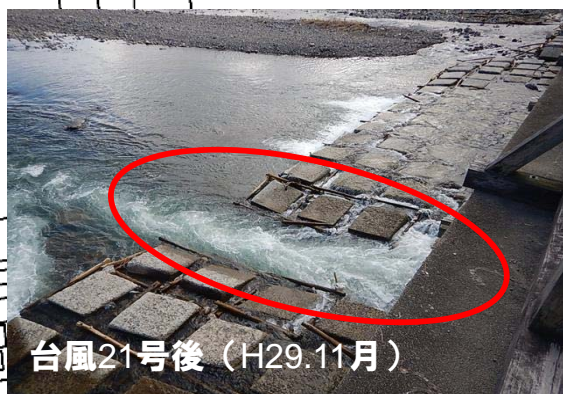
台風21号後 (H29.11月)

○6号井堰撤去の際に、渡月橋下流の護床工については、目視調査や試掘結果を踏まえ、河道全幅に設置されているものと判断し、河床変動予測においても、一様な河床低下を想定。
○しかしながら、護床工に隙間が生じている箇所があり、洪水時に当該箇所が局所的に洗掘されたものと推定。

護床工に隙間が生じている部分があり、流れが集中して洗掘が局所的に進行

- 局所洗掘箇所を河床材料を流用してある程度充填し、表面に玉石を詰めたカゴを設置。
- カゴが露出しないよう、景観に配慮し自然石を表面に設置。
- あわせて、下流の河床を整正し、左岸側への流れの集中を改善・修景を行う。

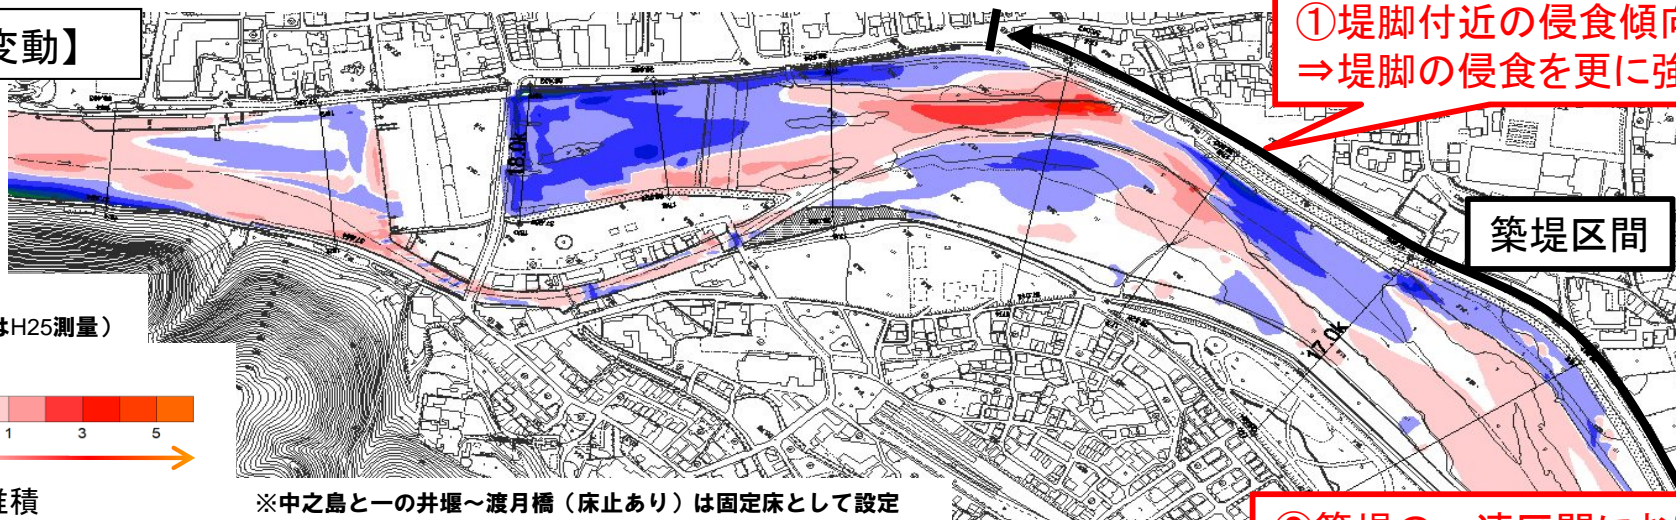
【洪水後の河床変動】

○平成29年出水後の河道において、H25洪水を外力とした河床変動解析を実施した結果、霖原堤付近でピーク時に6.5m/sを超える高流速が発生。

○このため、霖原堤付近における高速流対策の検討が必要。

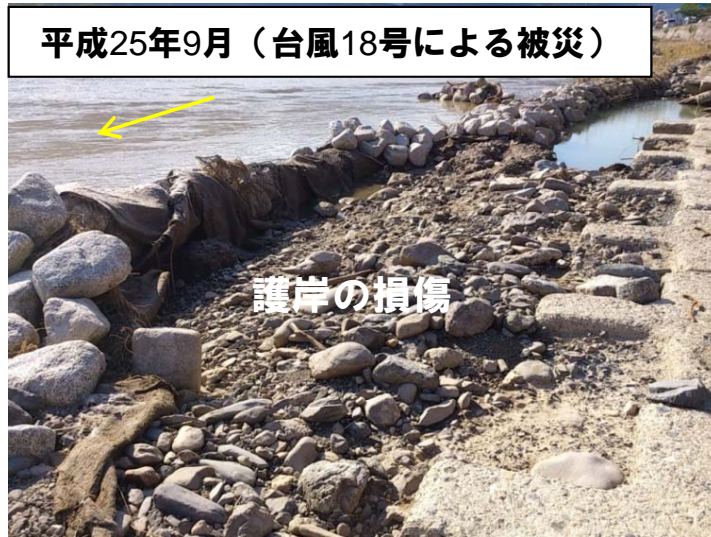
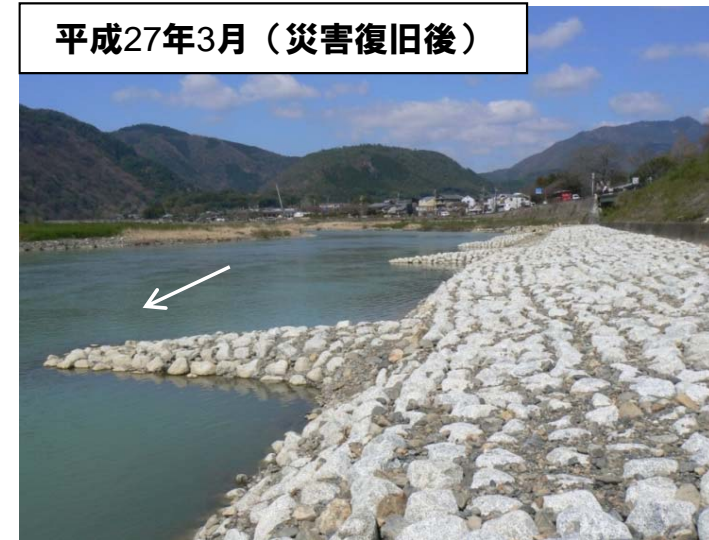
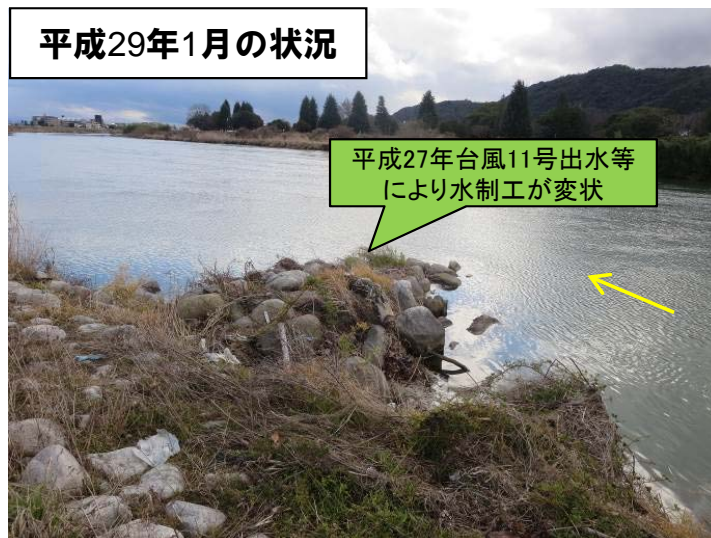
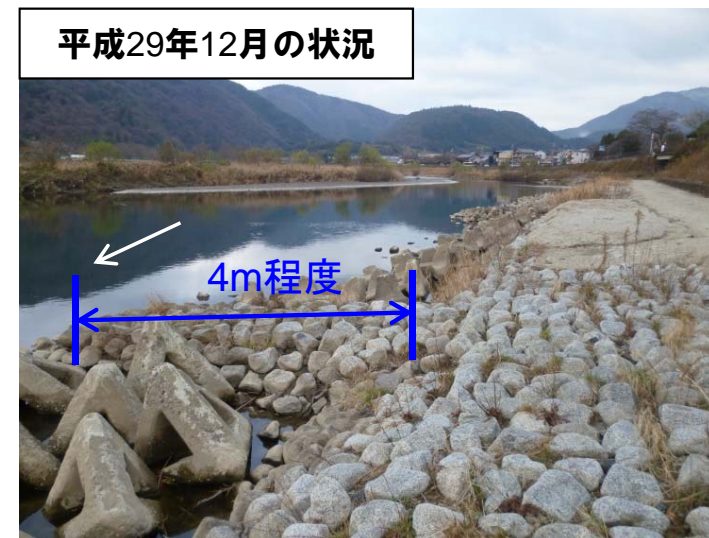
- 従来より霖原堤前面には水制工が設置されていたが、H25洪水にて被災。
- その後、災害復旧工事を実施しているものの、複数の出水によって変状が進行。
- そのため、抜本的な流況改善策を検討。
