# 平成30年7月4日～7日豪雨の概要(嵐山地区)

平成30年12月10日

近畿地方整備局 淀川河川事務所

# 台風7号と前線等による大雨 [平成30年7月4日～7日] の概要

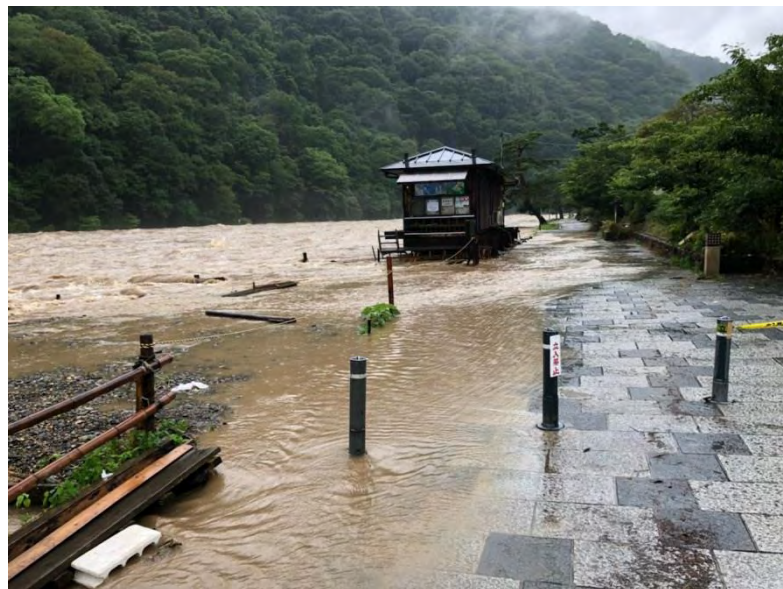
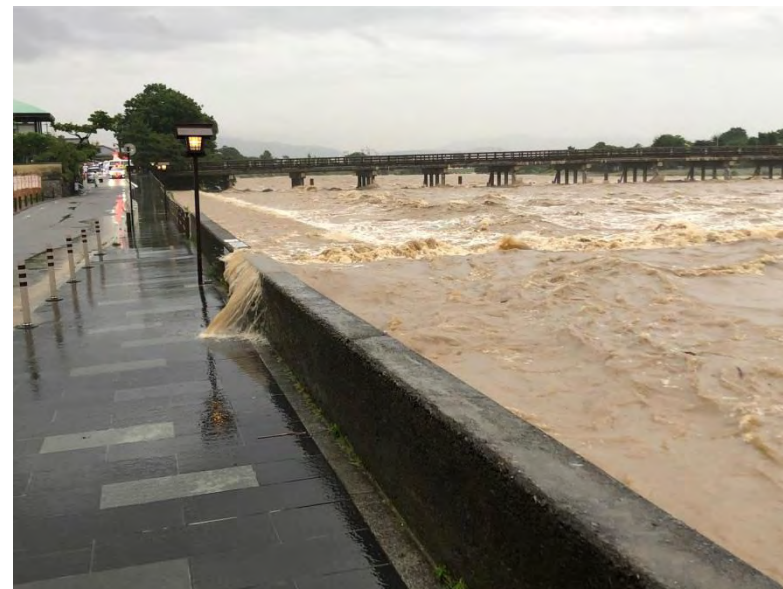
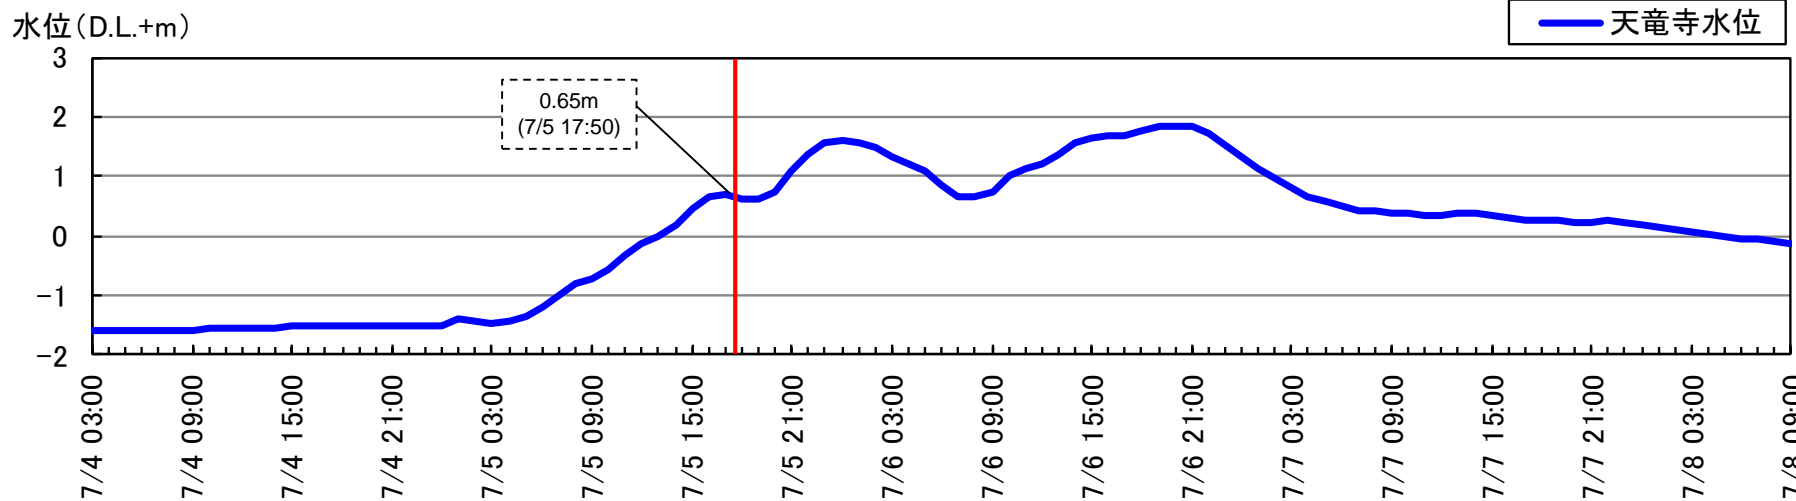
7月5日17:50 天竜寺水位0.65m

船着き場から浸水開始。車道の浸水まで至らないが歩道の一部が浸水。パラペットからの越水を確認。

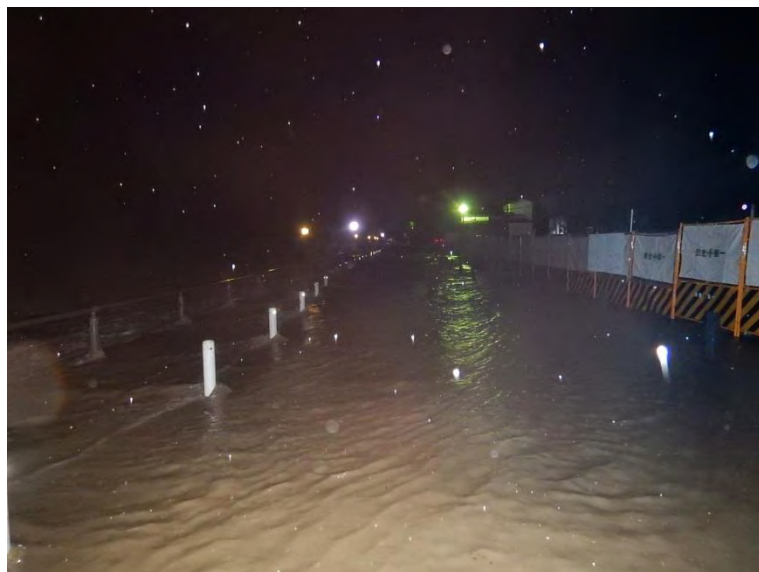
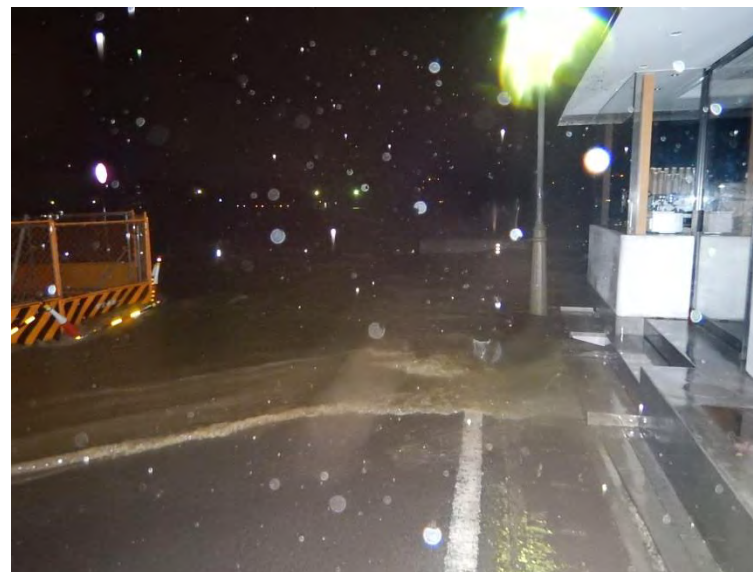
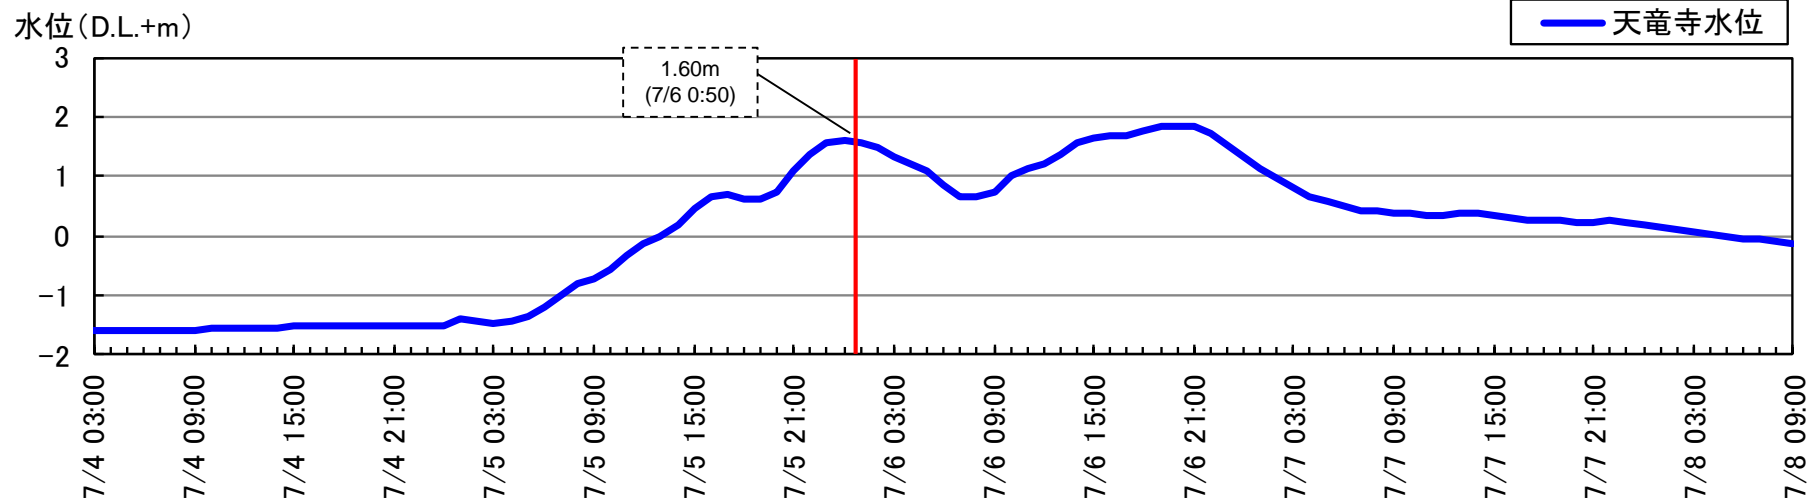
7月6日0:50 天竜寺水位1.60m

浸水範囲が一の井堰下流まで拡大し、車の走行は困難。一の井堰付近は浸水深50cm程度。

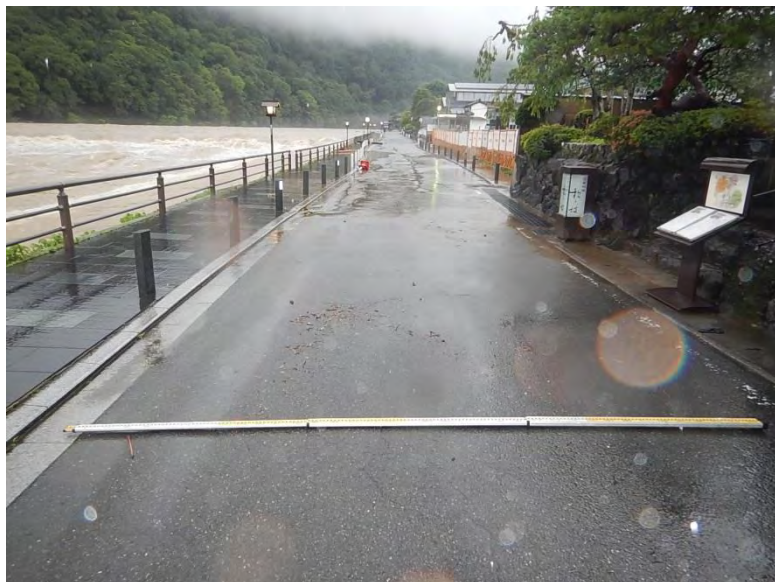
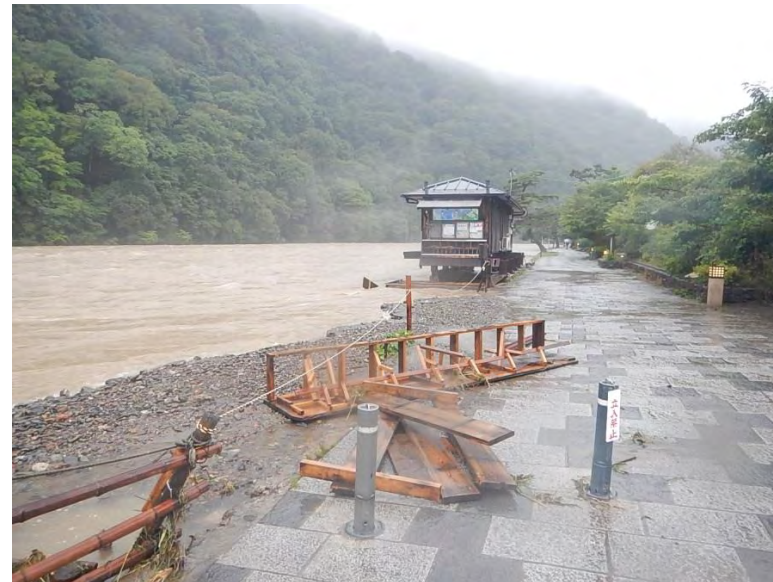
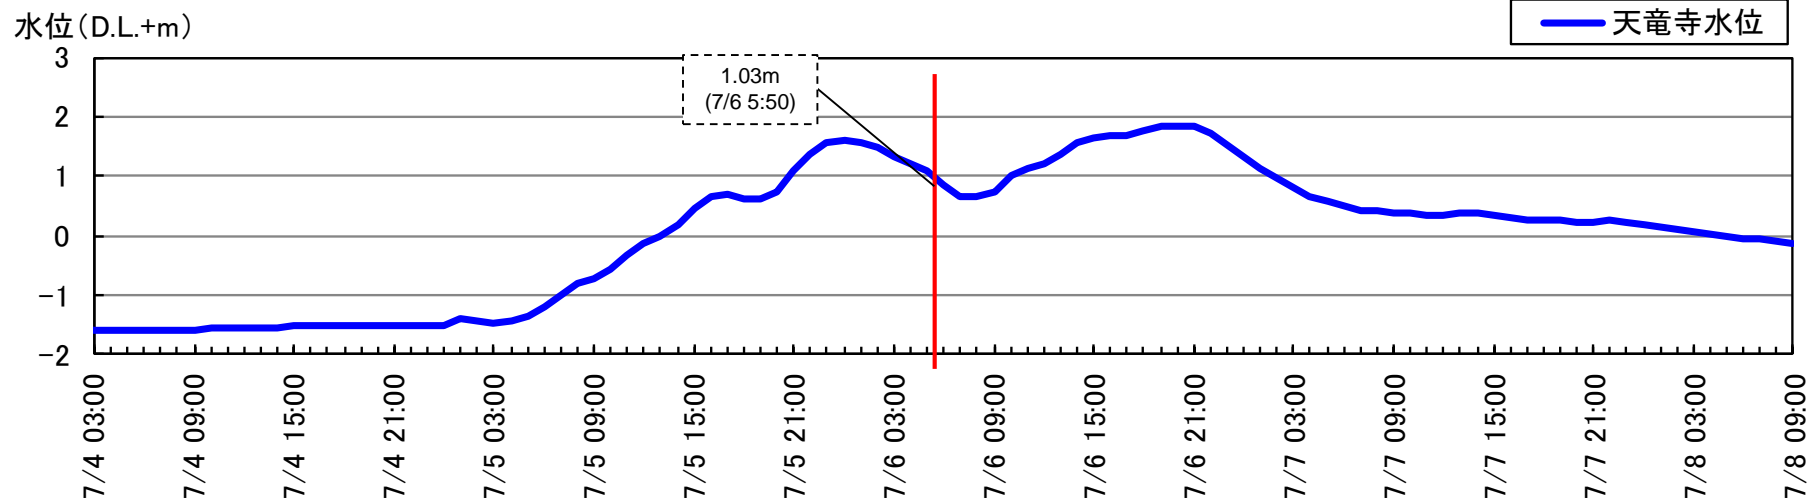
7月6日5:50 天竜寺水位1.03m  
水位が一旦低下。道路浸水が解消。7月5日17:50より40cm程度水位が高い(7/5 17:50では0.63mで浸水が始まっていた)が船着き場付近での浸水は見られない⇒ひと山目の洪水によって河床が下がり水位が低下しているものと推測。

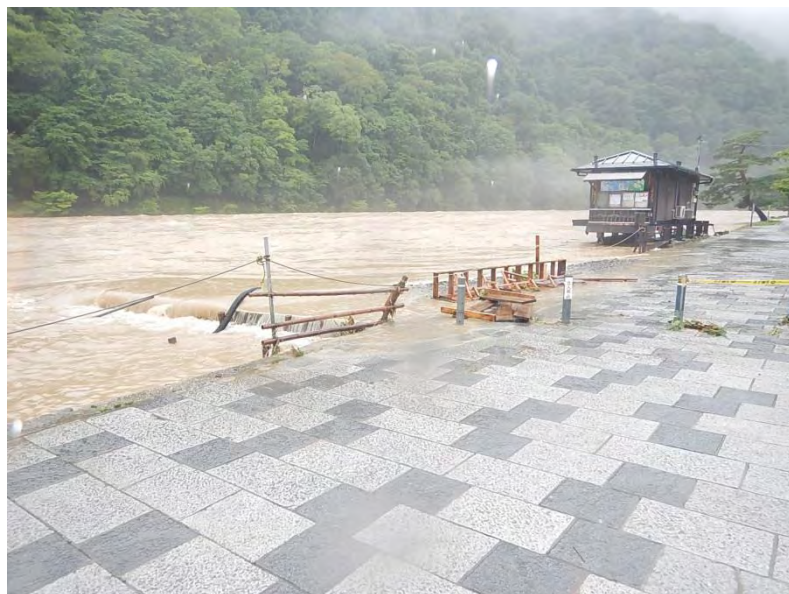
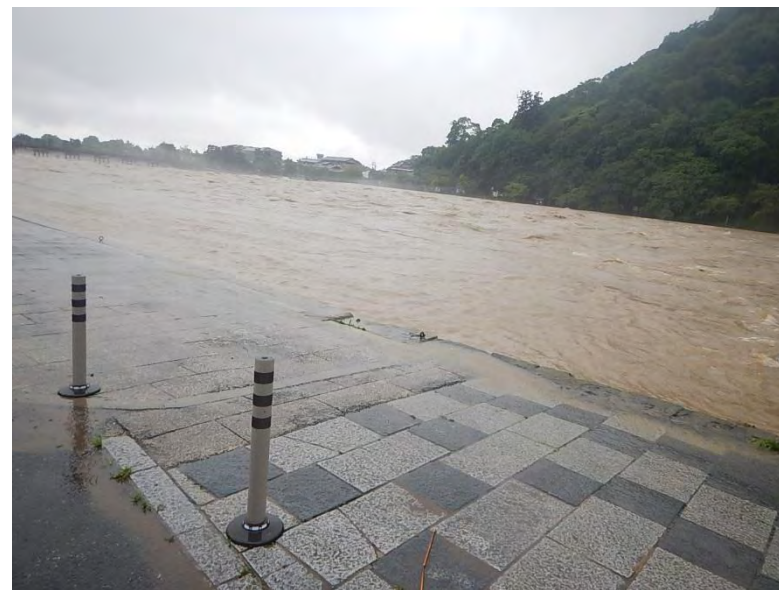
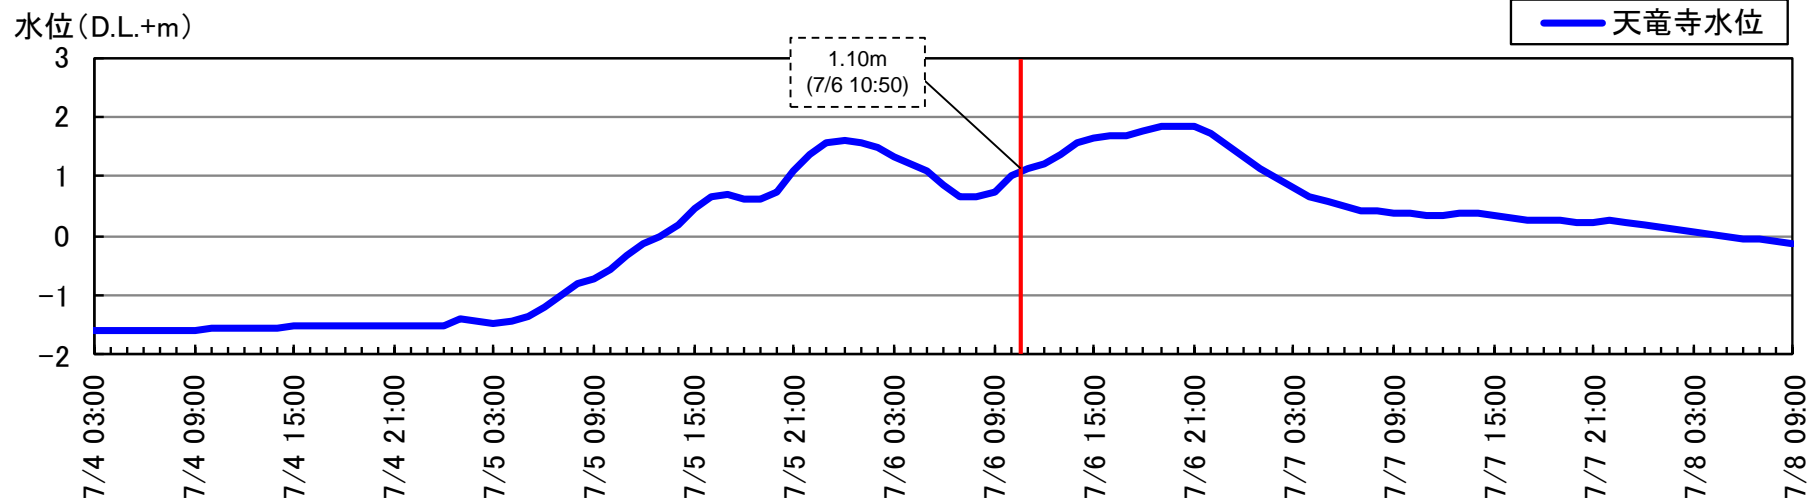
7月6日10:50 天竜寺水位1.1m  
再度船着き場付近で浸水開始を確認。歩道にもわずかに浸水。

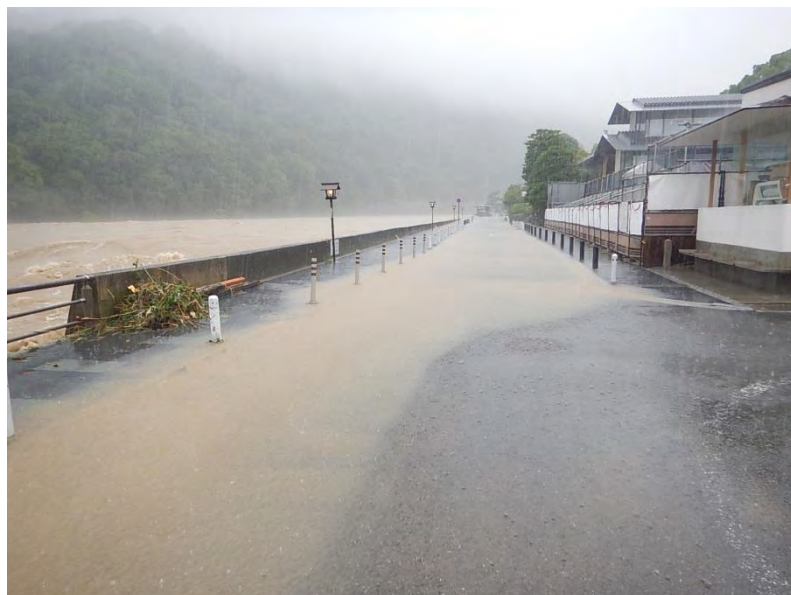
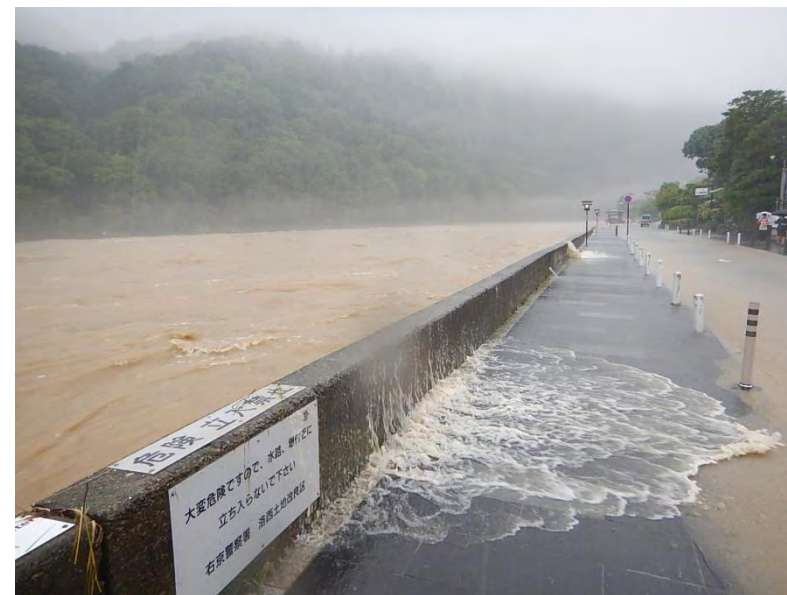
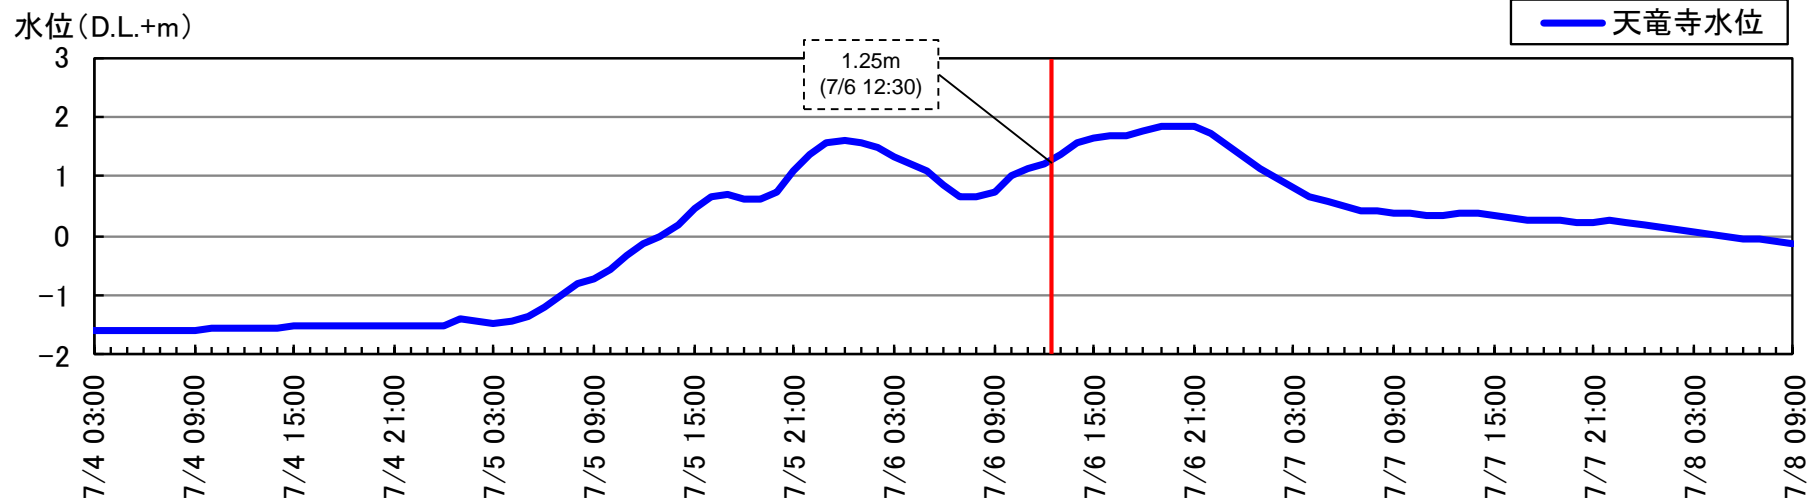
7月6日12:30 天竜寺水位1.25m  
一の井堰付近の車道まで道路浸水が発生。パラペットからの越水も確認。

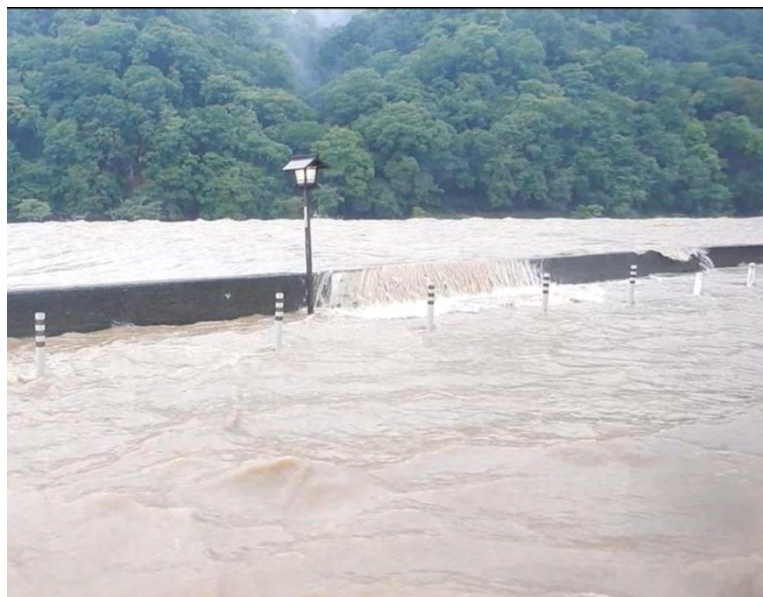
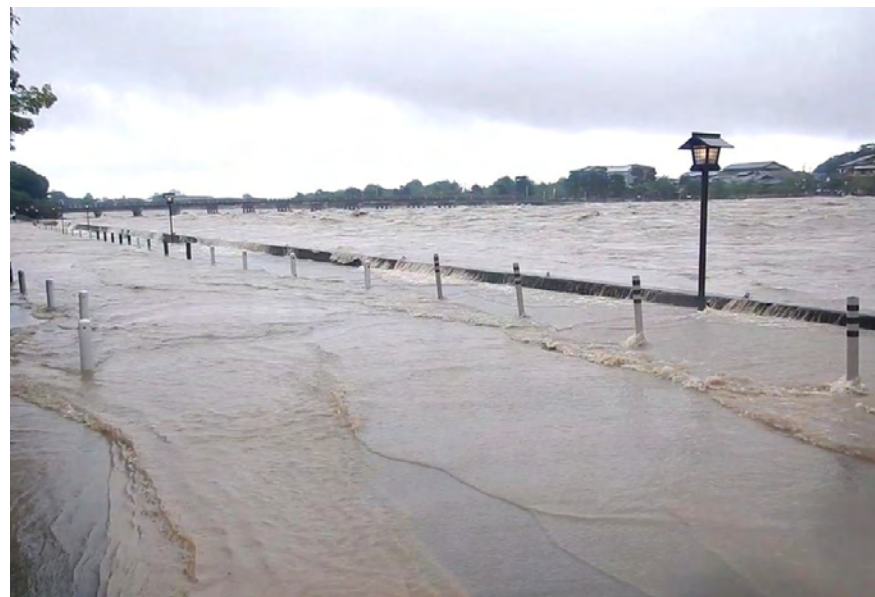
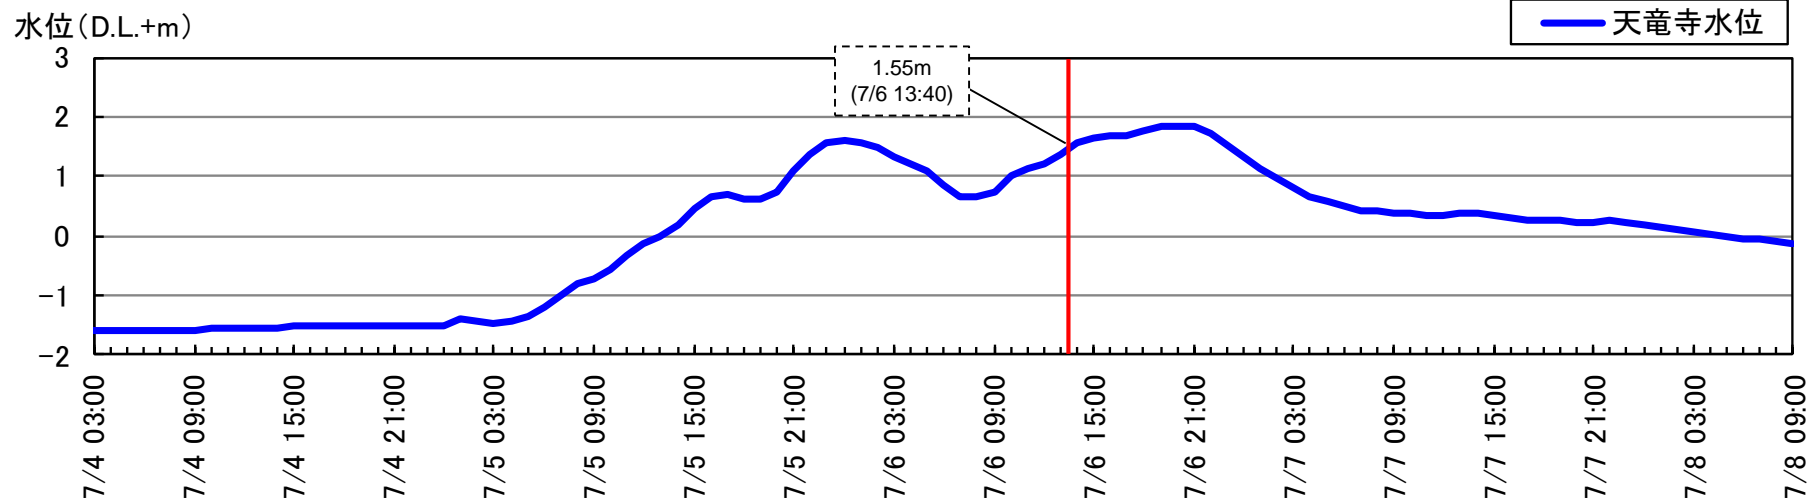
7月6日13:40 天竜寺水位1.55m

浸水深が膝丈近くまで上昇し、壁などに手をつけないと歩けない。パラペットからの越流が顕著。

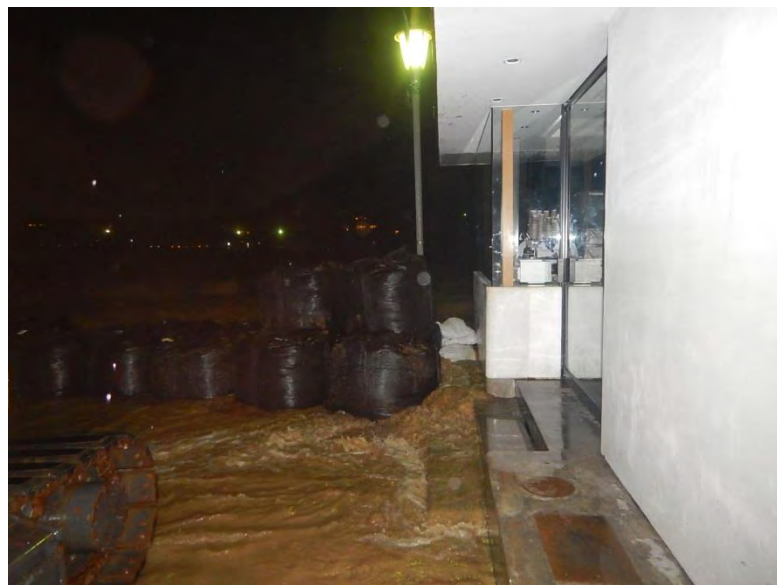
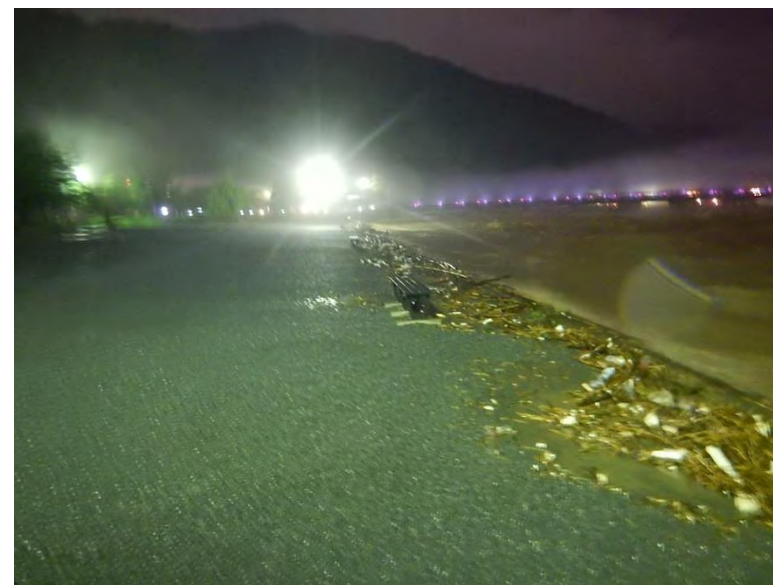
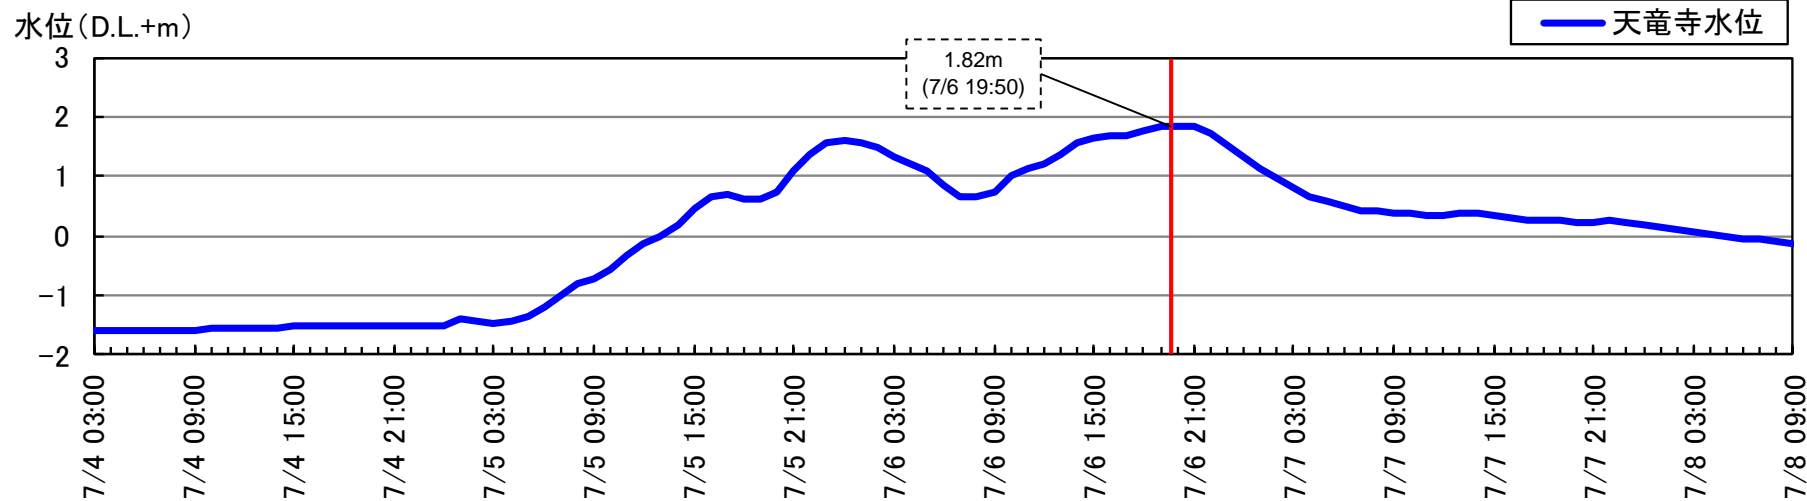
7月6日19:50 天竜寺水位1.82m(水位ピーク:1.86m)  
一の井堰横の道路で大型土のう積みを実施。洪水のうねりによって近隣店舗内にも水が浸入。  
渡月橋下流の中之島公園においてもわずかに浸水が発生。

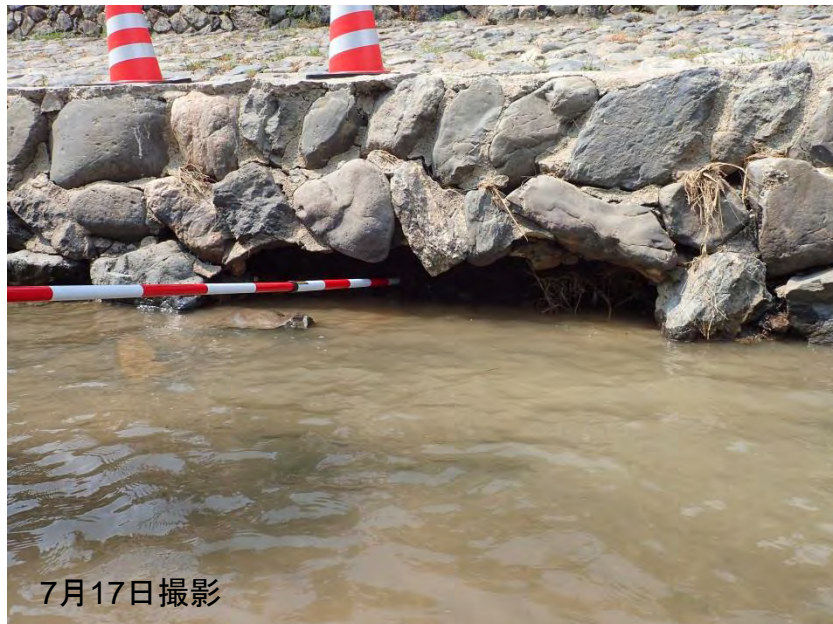
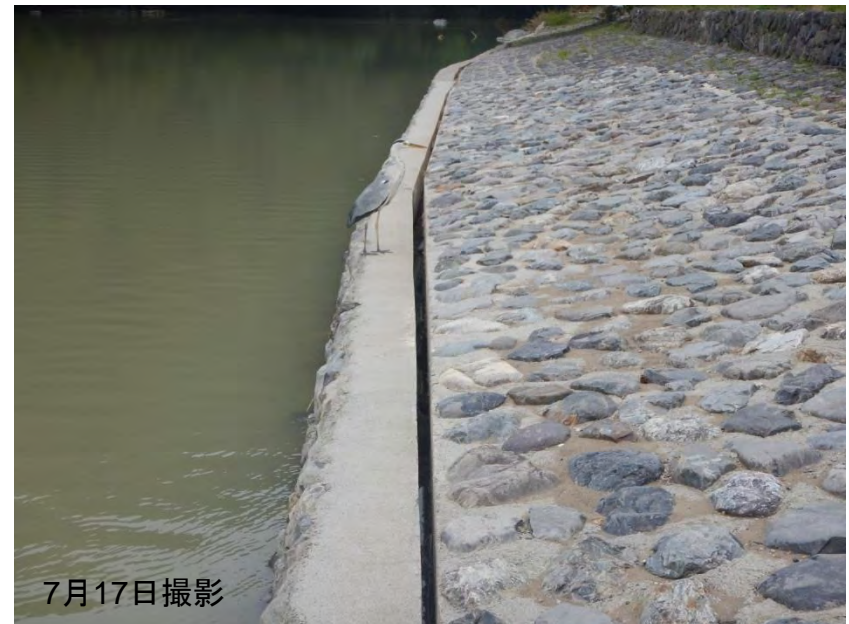
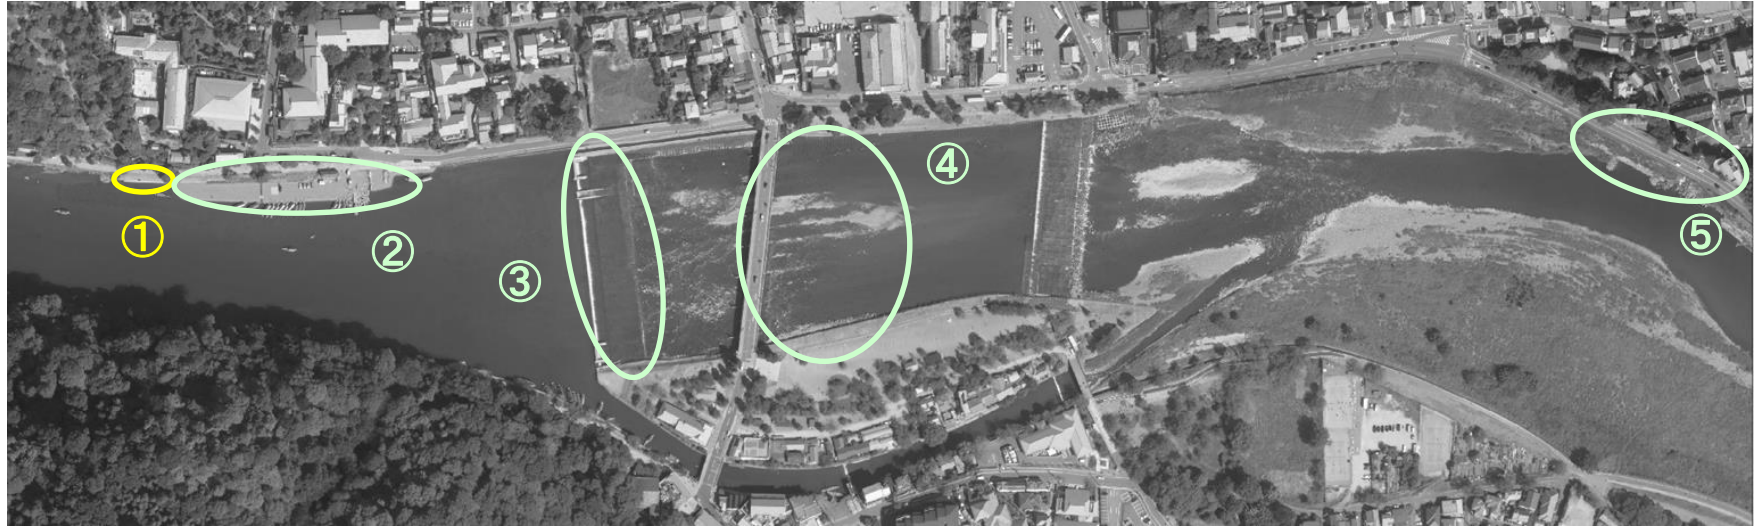
①船着き場上流低水護岸  
護岸基礎部分が洗掘。天端にも開きが発生。

護岸基礎部前面に根固めブロックにより保護を行い、洗掘対策を実施。

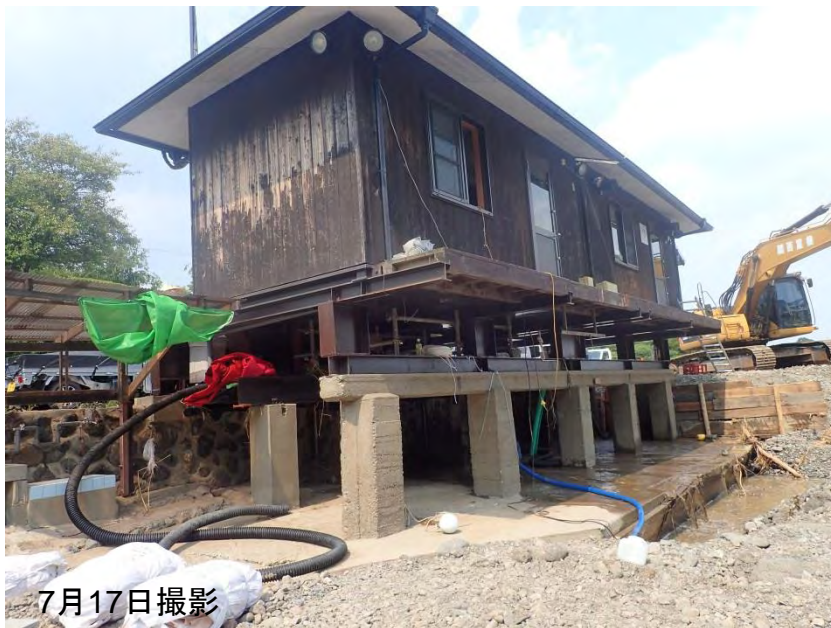
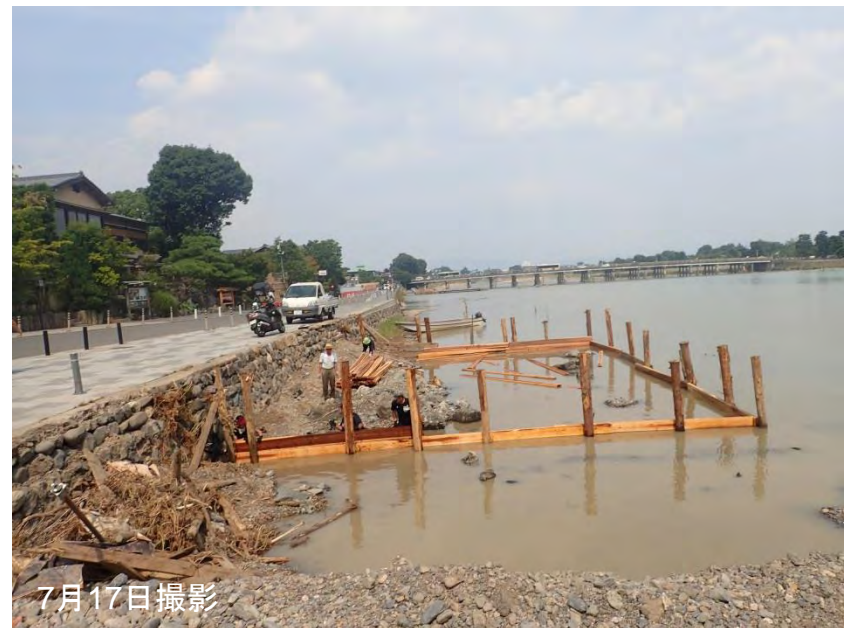
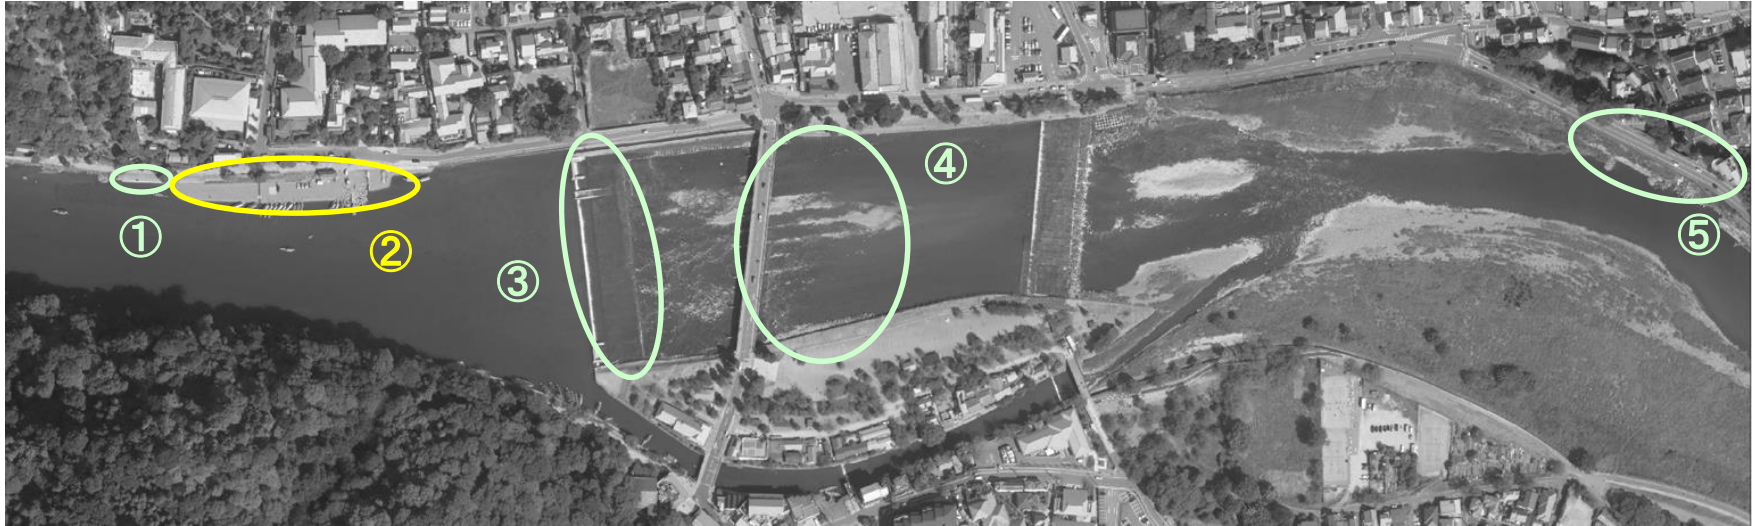
②船着き場砂州流出  
嵐山通船、商店街が占用している砂州が流出。

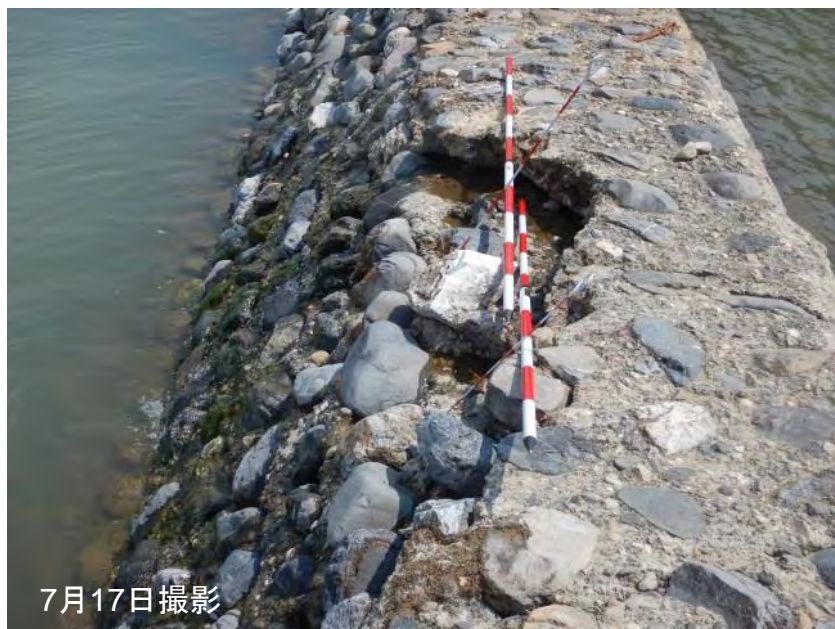
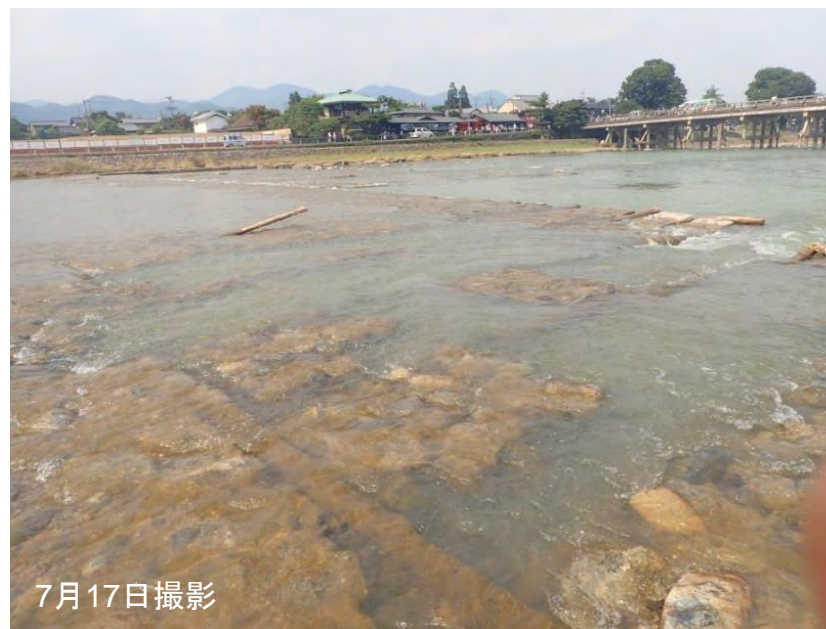
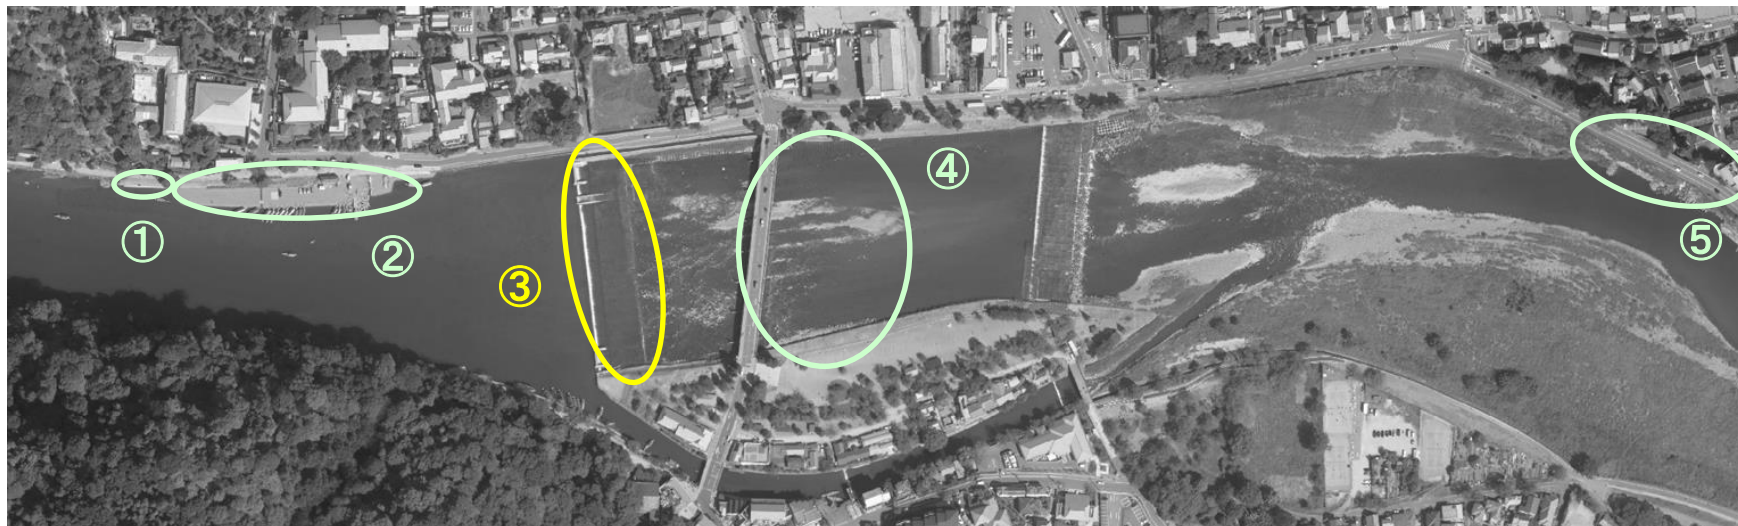
## ③一の井堰本体及び護床工の損傷

堰本体表面の石張りの流出や堤体漏水を確認。また、下流護床工の部分的な流出・損傷を確認。

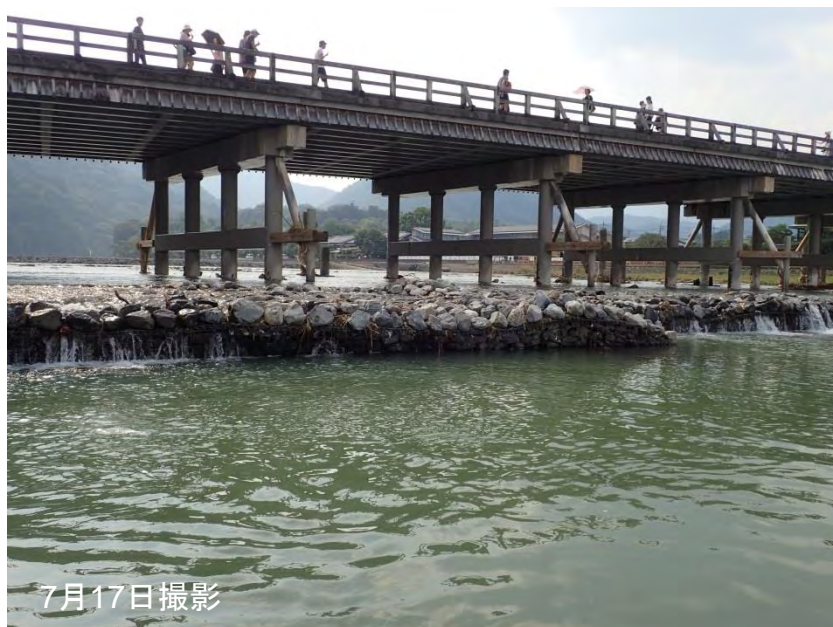
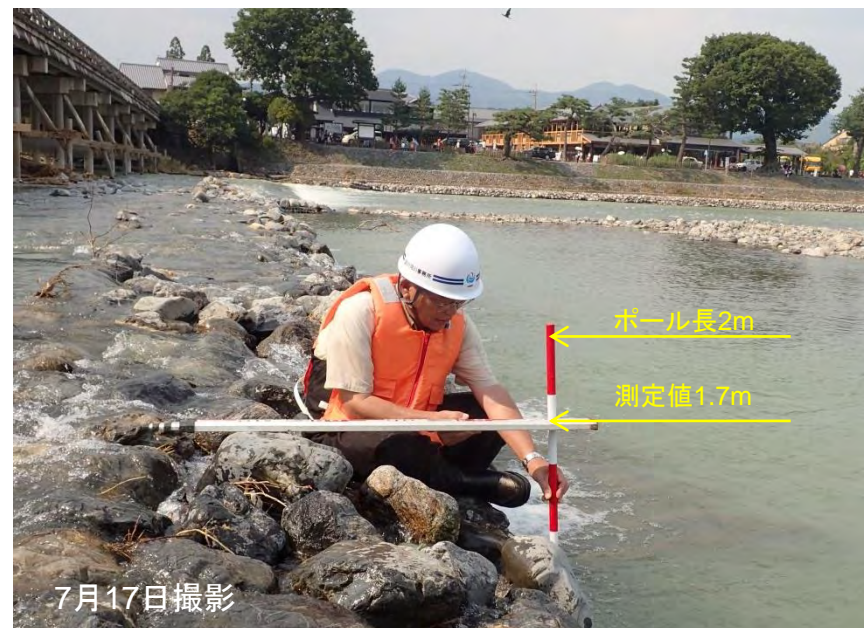
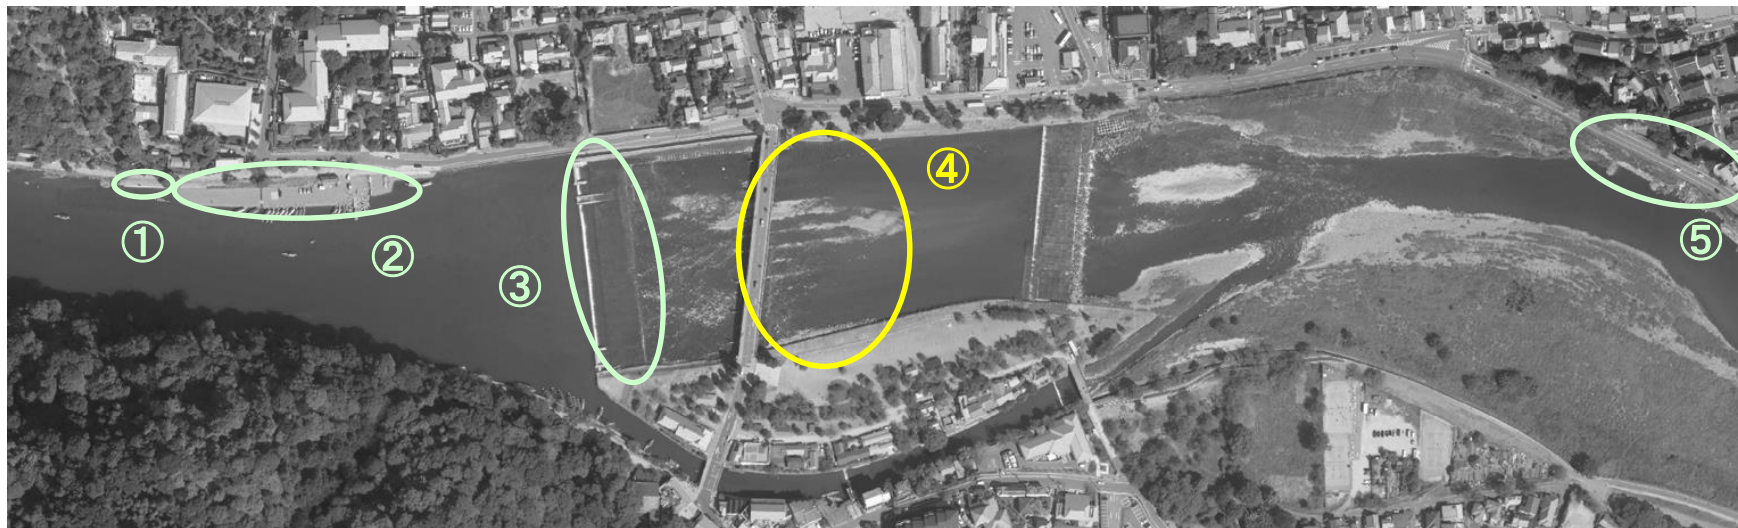
④ 渡月橋護床工下流河床低下  
渡月橋護床工の下流で約1.7m程度の洗掘が発生。

河床洗掘対策として、既設護床工の下流に同一構造でなだらかなに擦り付けを行い、落差を解消。左右岸の水の流れを一様にさせるため、左岸側の護床工を一部嵩上げを実施。

渡月橋下流にカゴ工(自然石根固め工、自然石の大きさは既設のものと同規模とする)を設置する。設置高さは、平常時の流れを一様にさせるため、左岸側の護床工の下流一部を高くする。

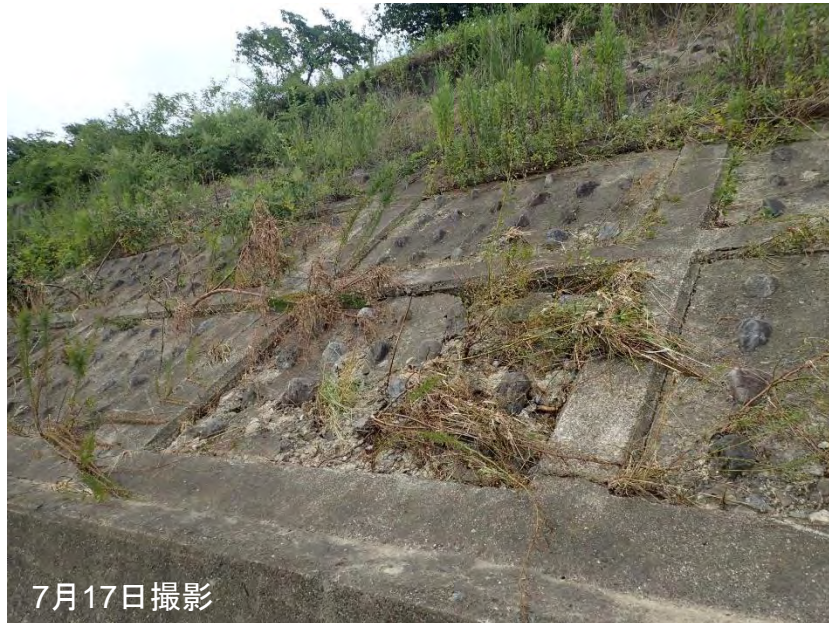
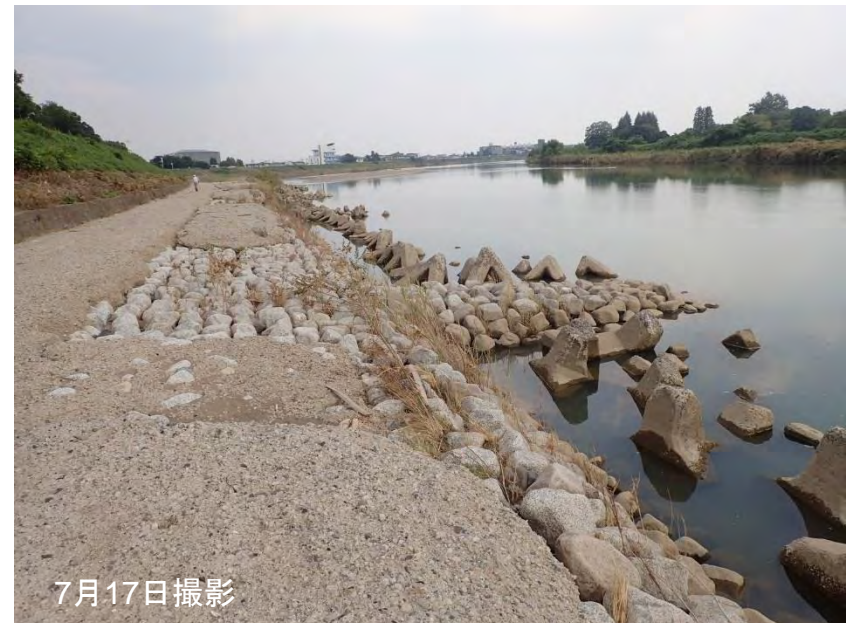
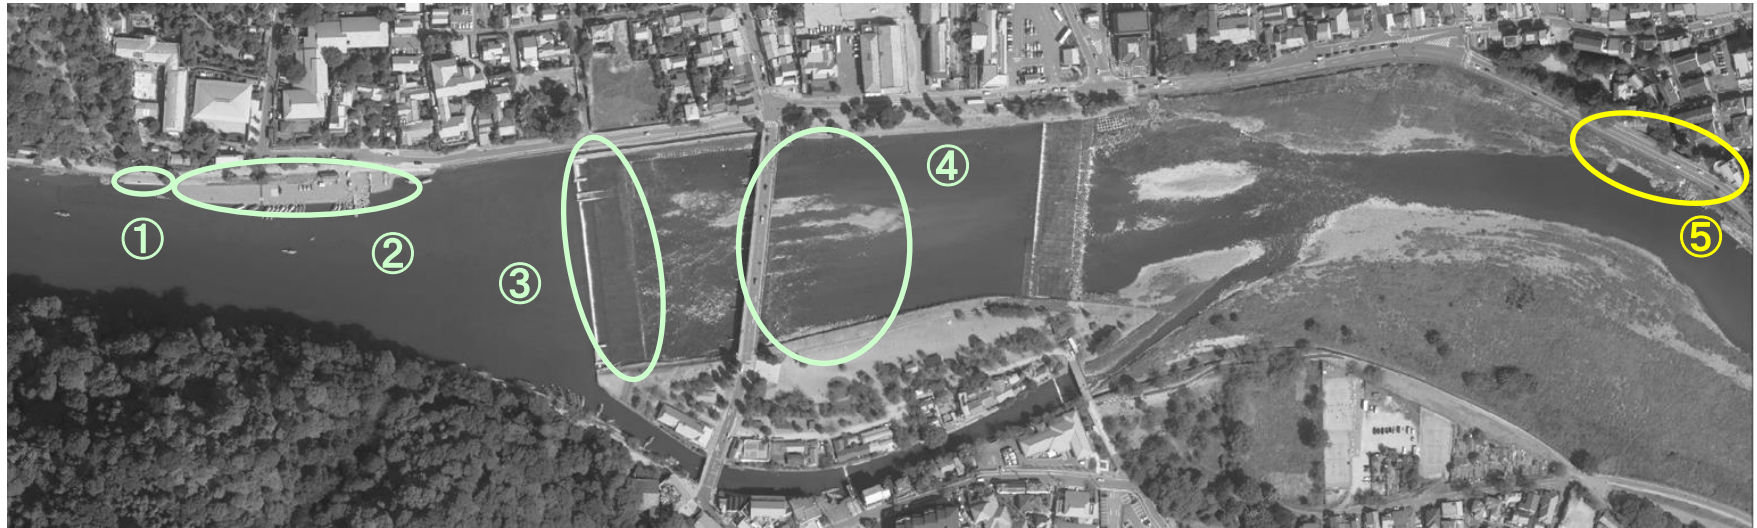
⑤ 萩原堤護岸及び流況改善  
萩原堤高水護岸が今回出水で被災。また、水制工についても変状が進行。
