# 平成30年7月4日～7日豪雨の概要(嵐山地区)

平成30年12月10日

近畿地方整備局 淀川河川事務所

# 台風7号と前線等による大雨 [平成30年7月4日～7日] の概要

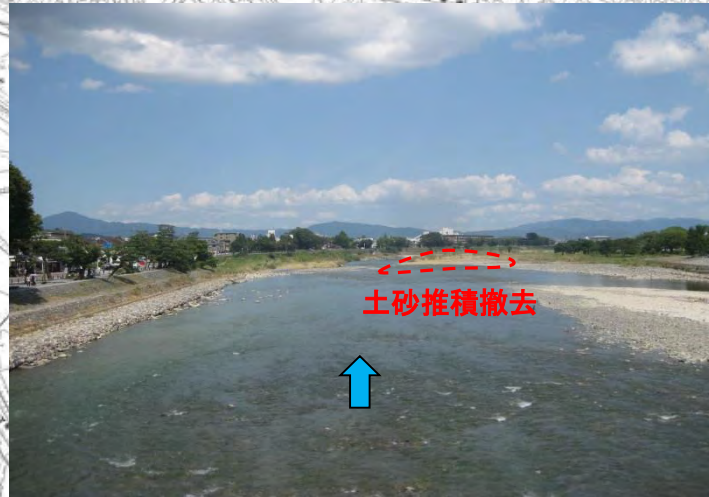
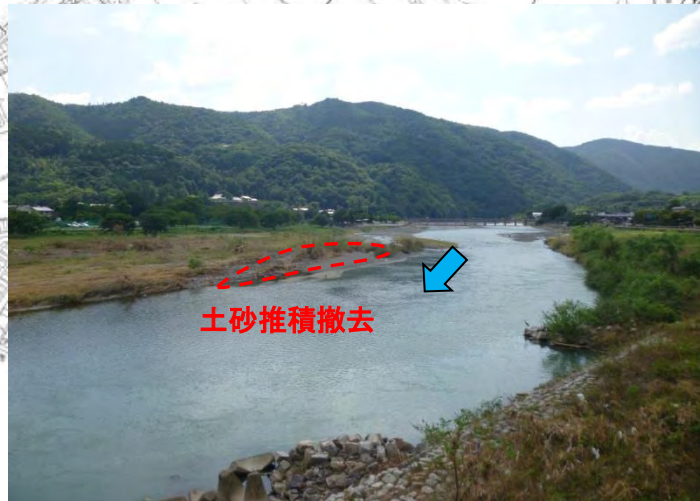
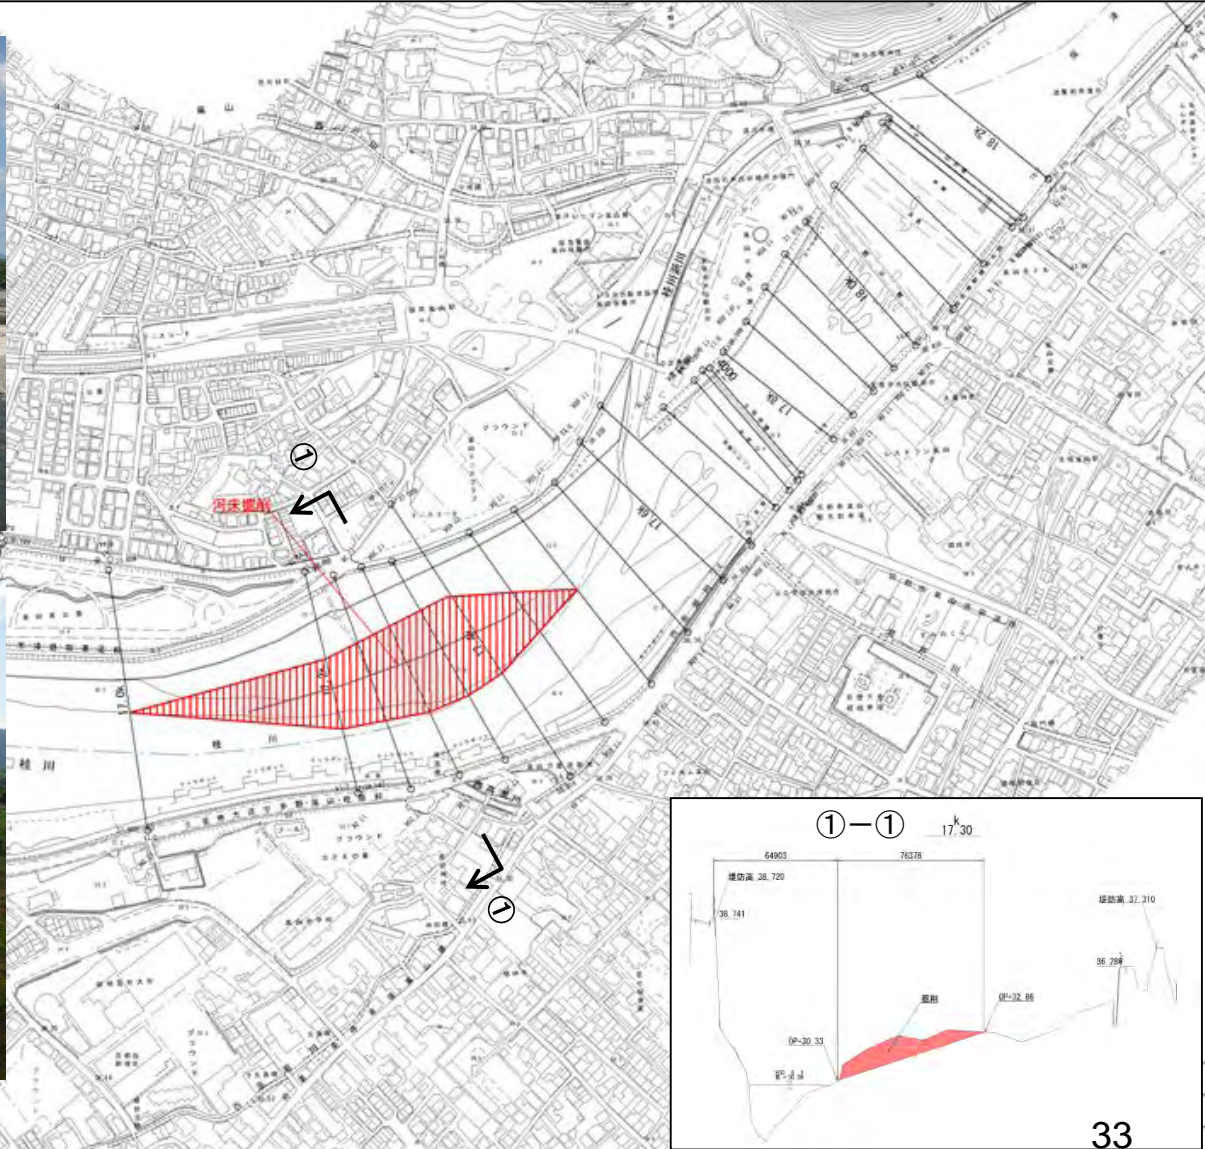
右岸側について一部土砂が堆積していることを確認。  
可能な範囲で堆積土砂撤去を引き続き実施予定。
