2014年台風11号出水速報

淀川河川事務所

平成26年8月13日

2014年台風11号の出水速報 【出水概況】

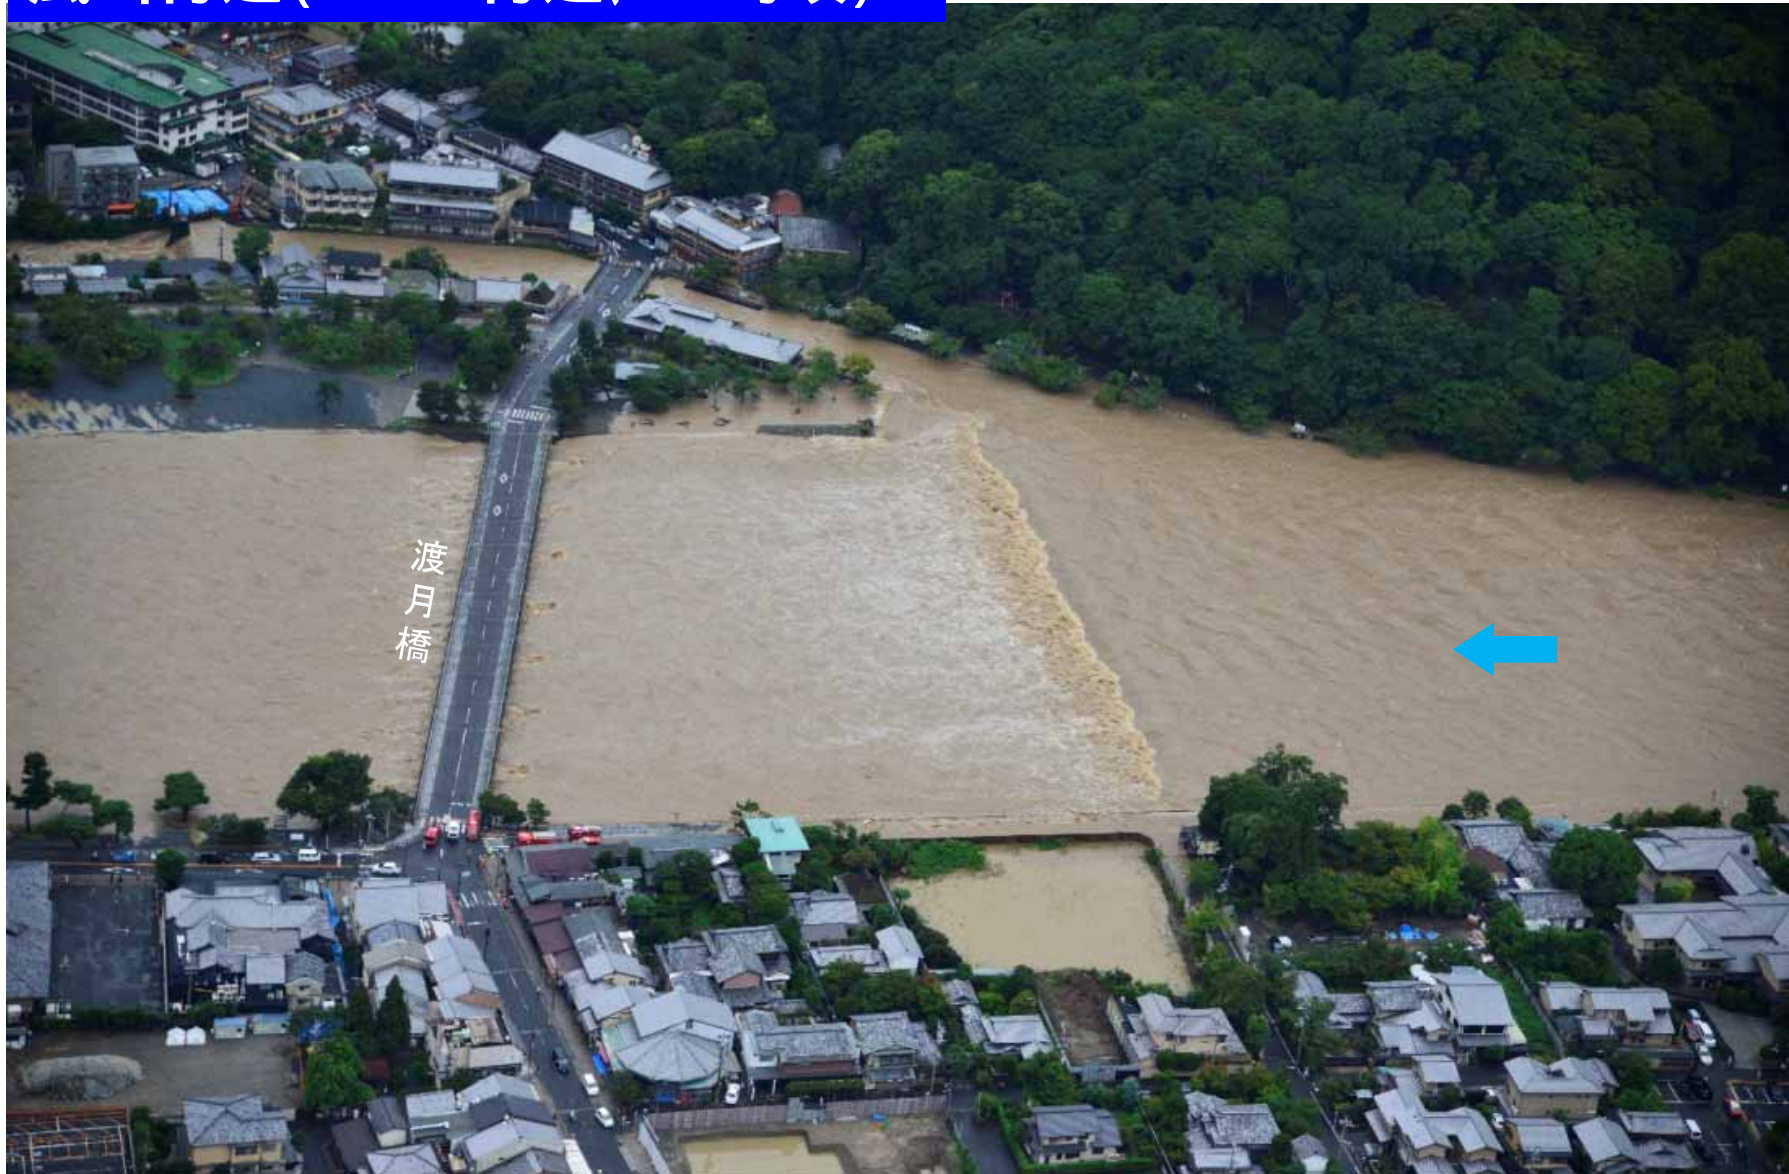
嵐山付近(18.0k付近、17時頃)

2014年8月台風11号の桂川出水状況

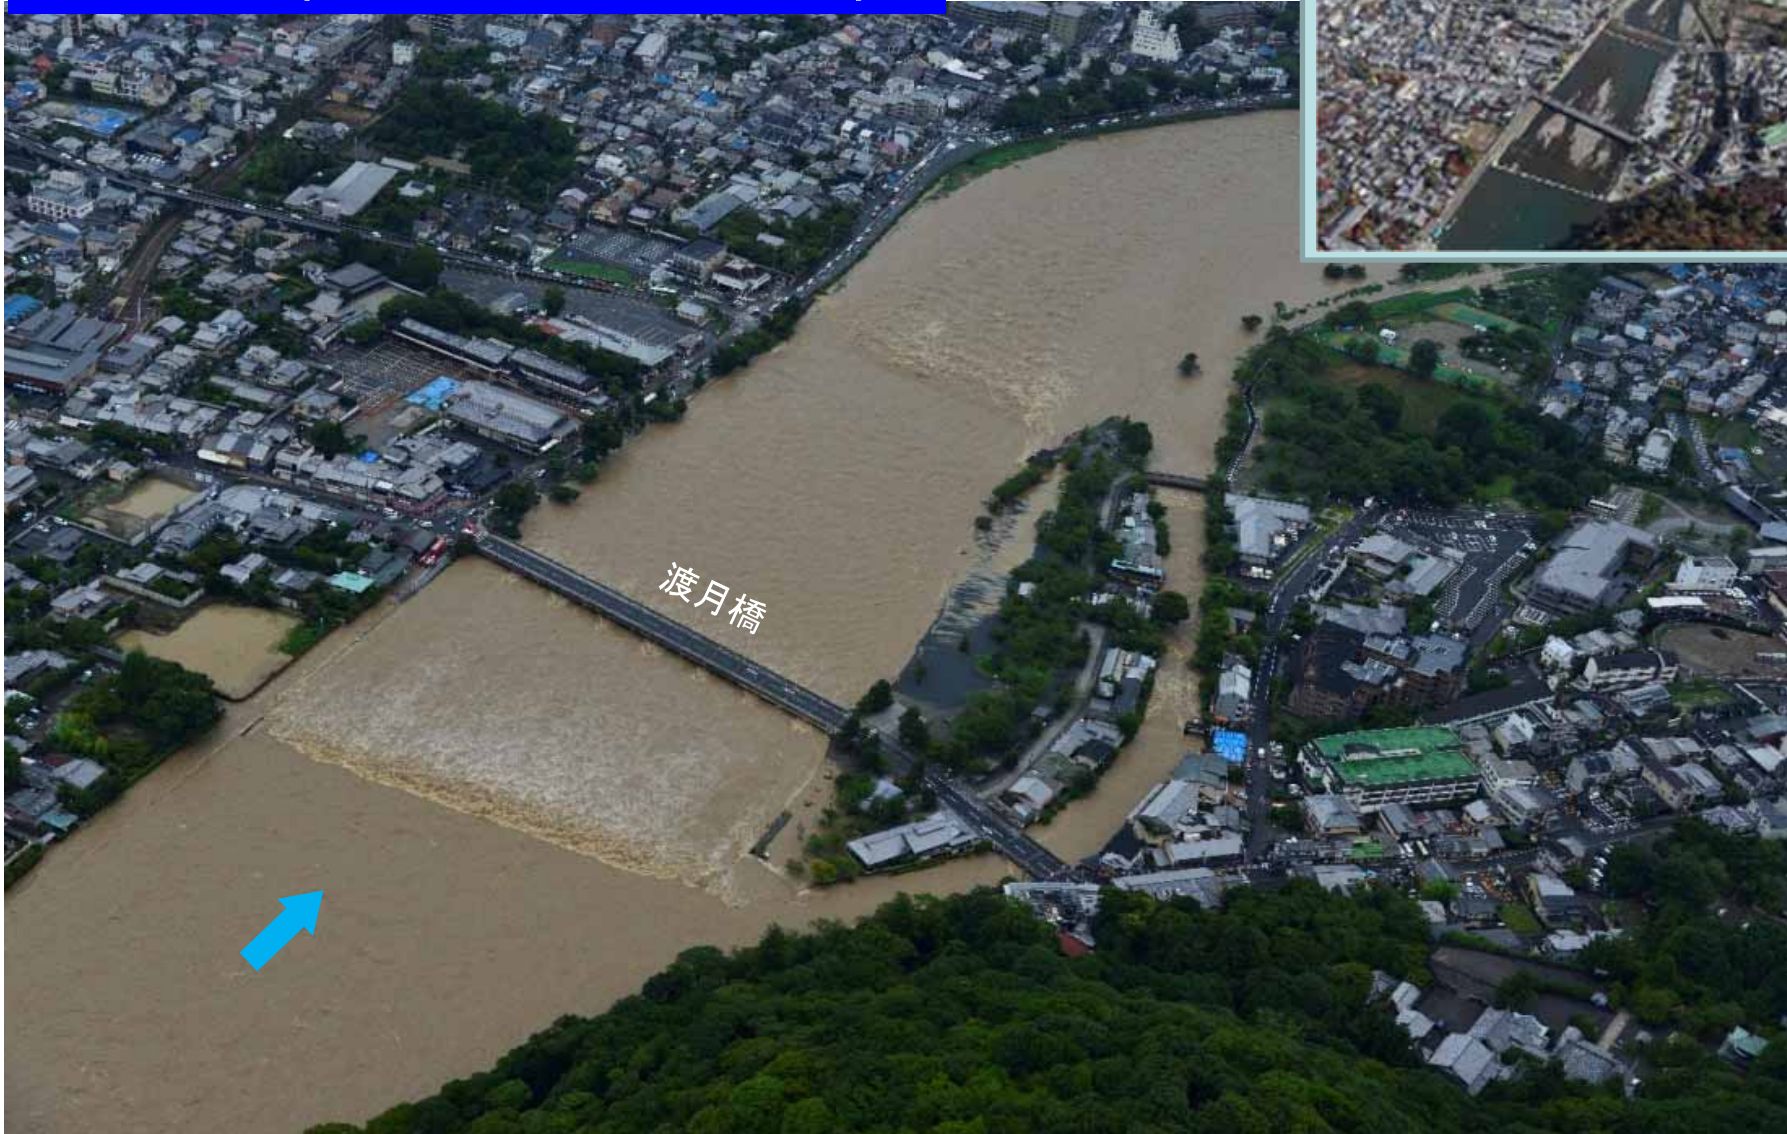
嵐山付近(18.0k付近、17時頃)

2014年8月台風11号の桂川出水状況

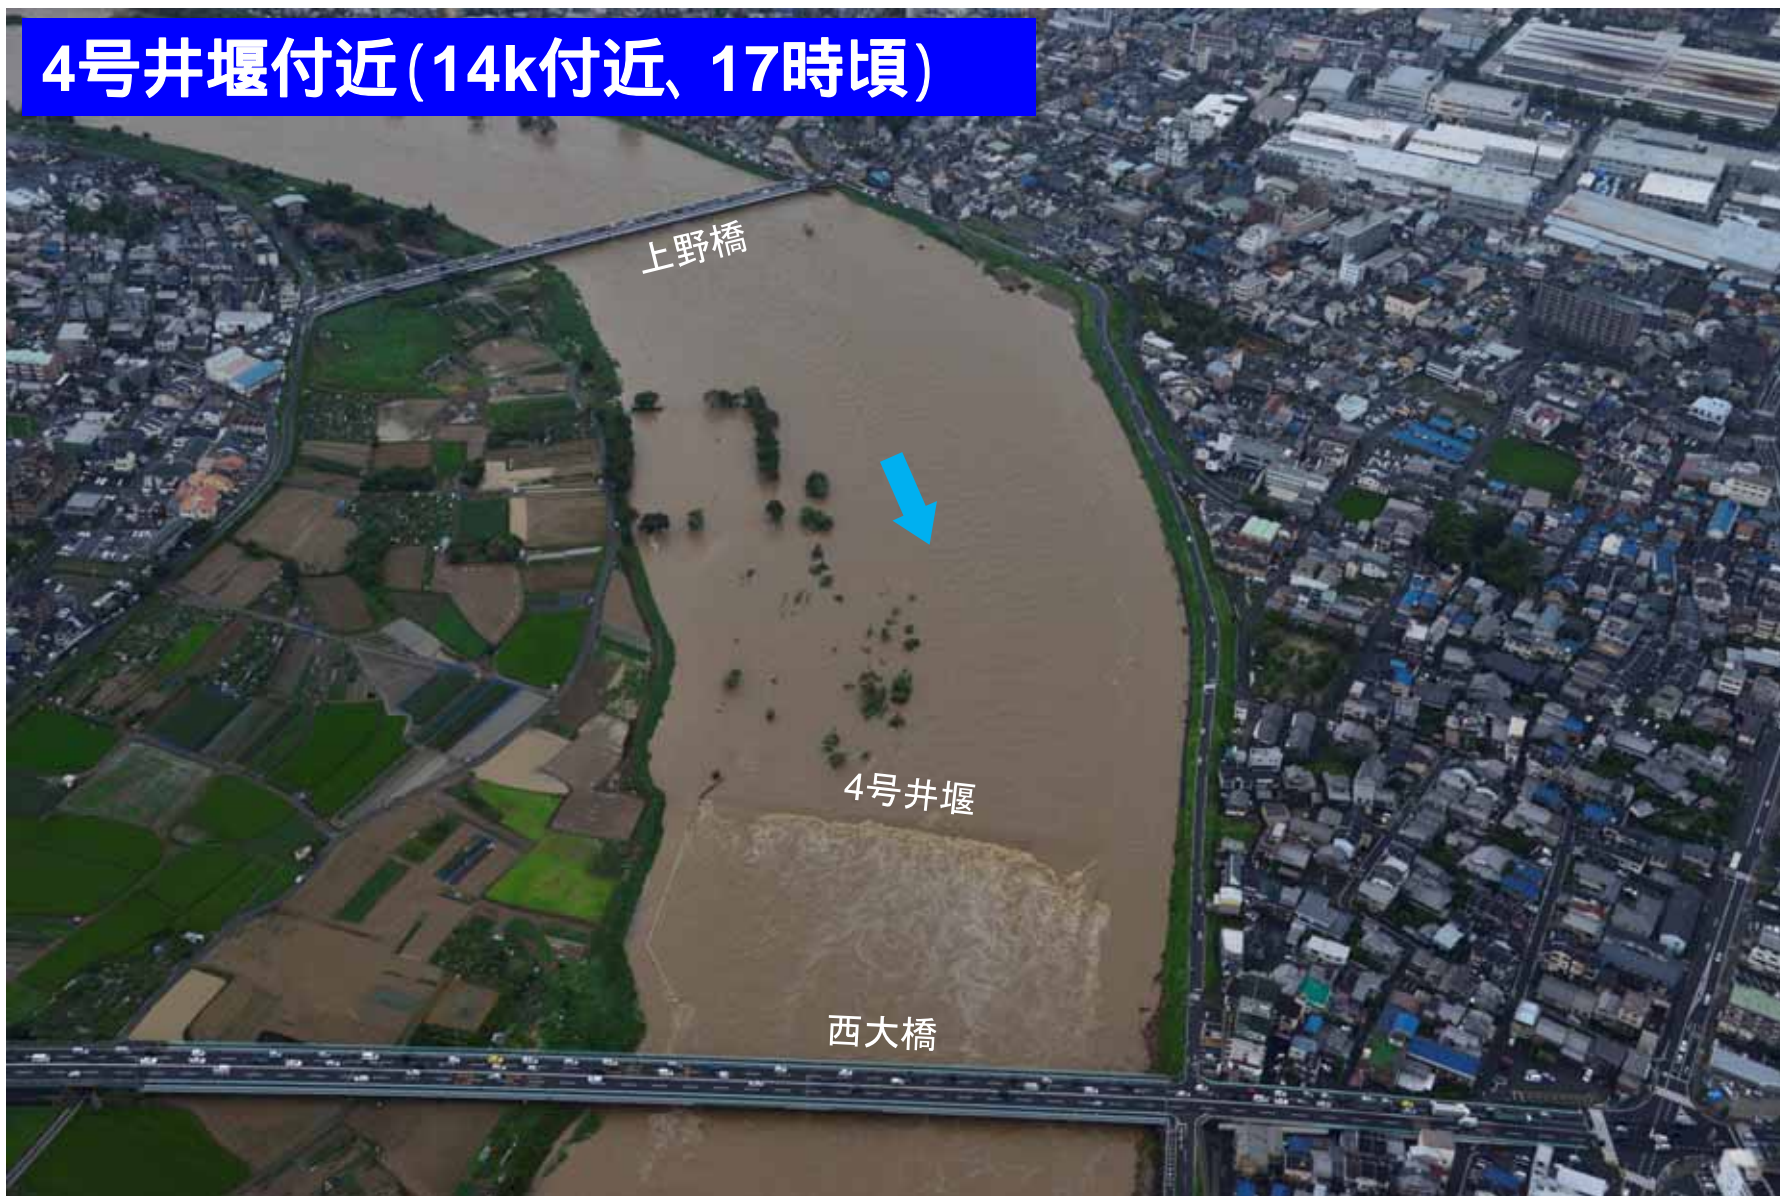
4号井堰付近(14k付近、17時頃)

2014年8月台風11号の桂川出水状況

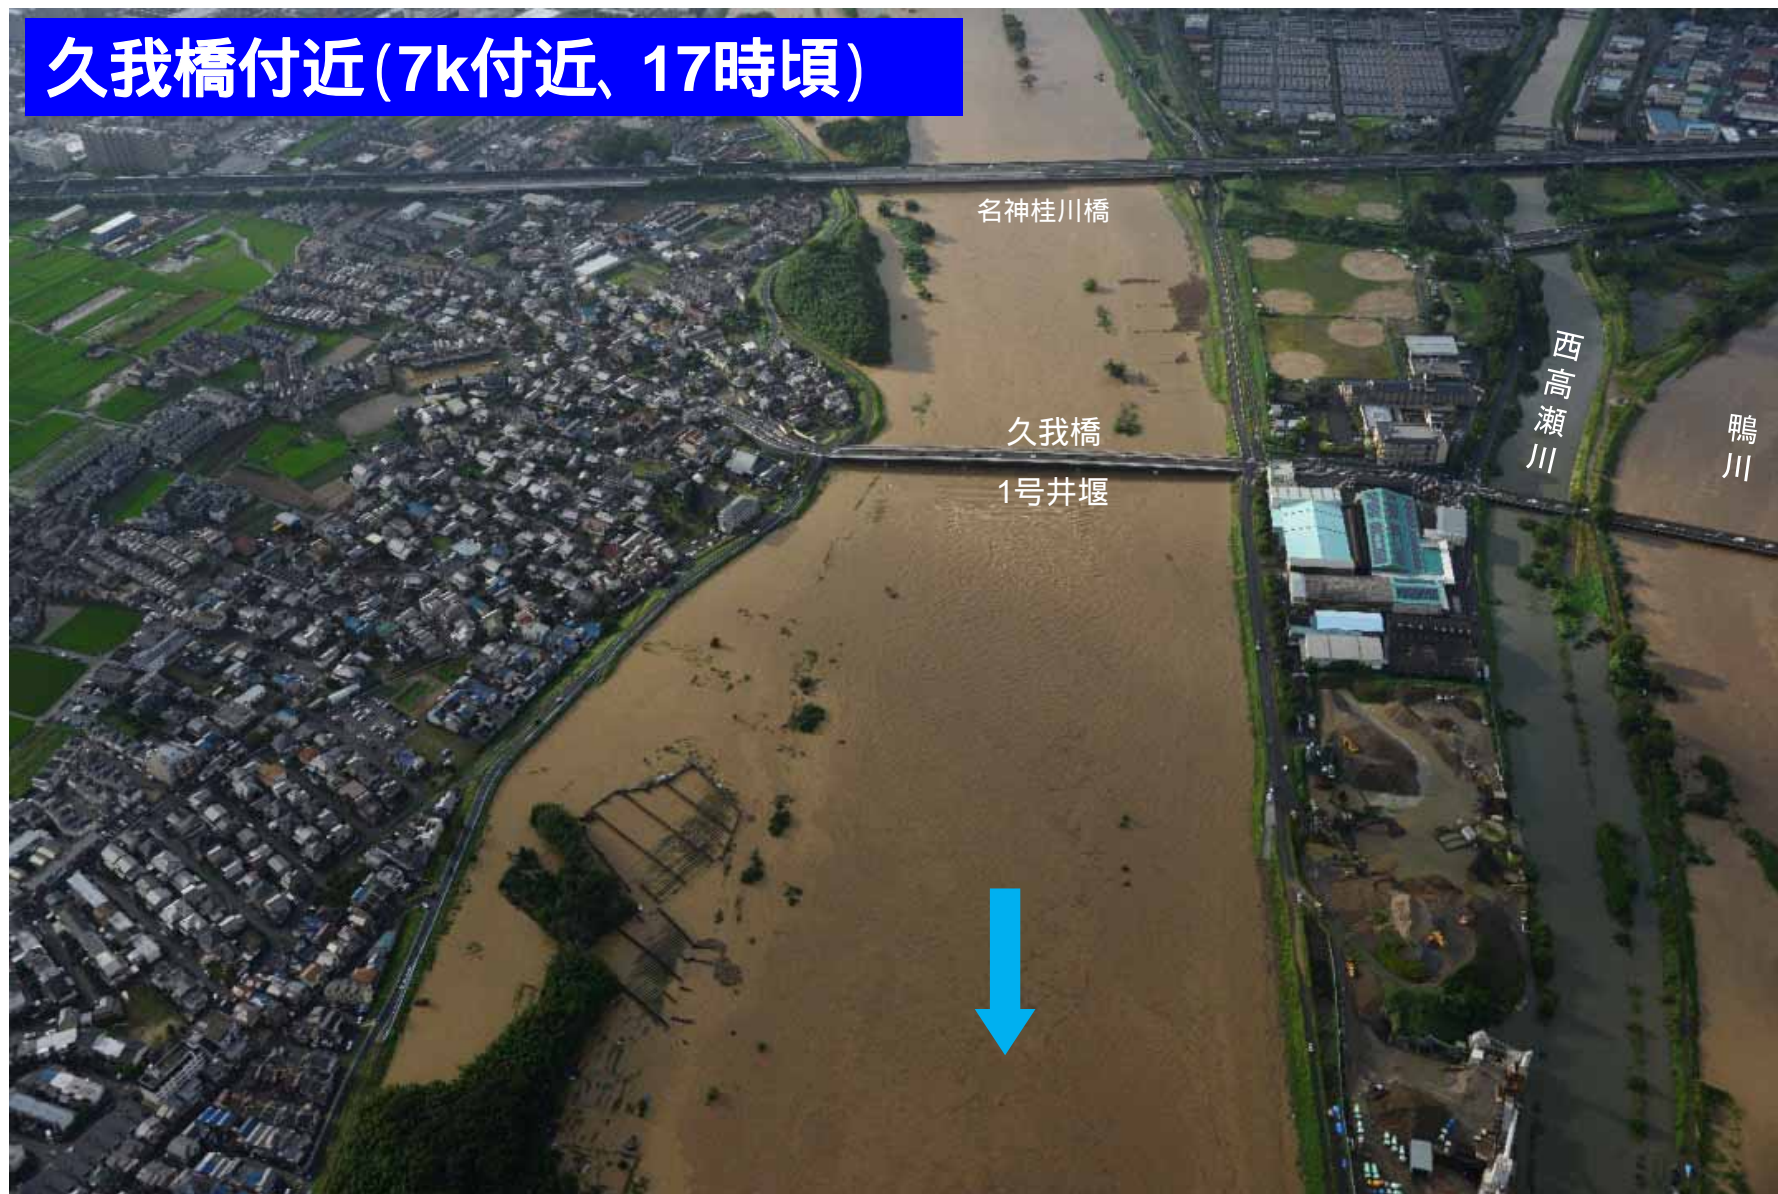
久我橋付近(7k付近、17時頃)

2014年8月台風11号の桂川出水状況

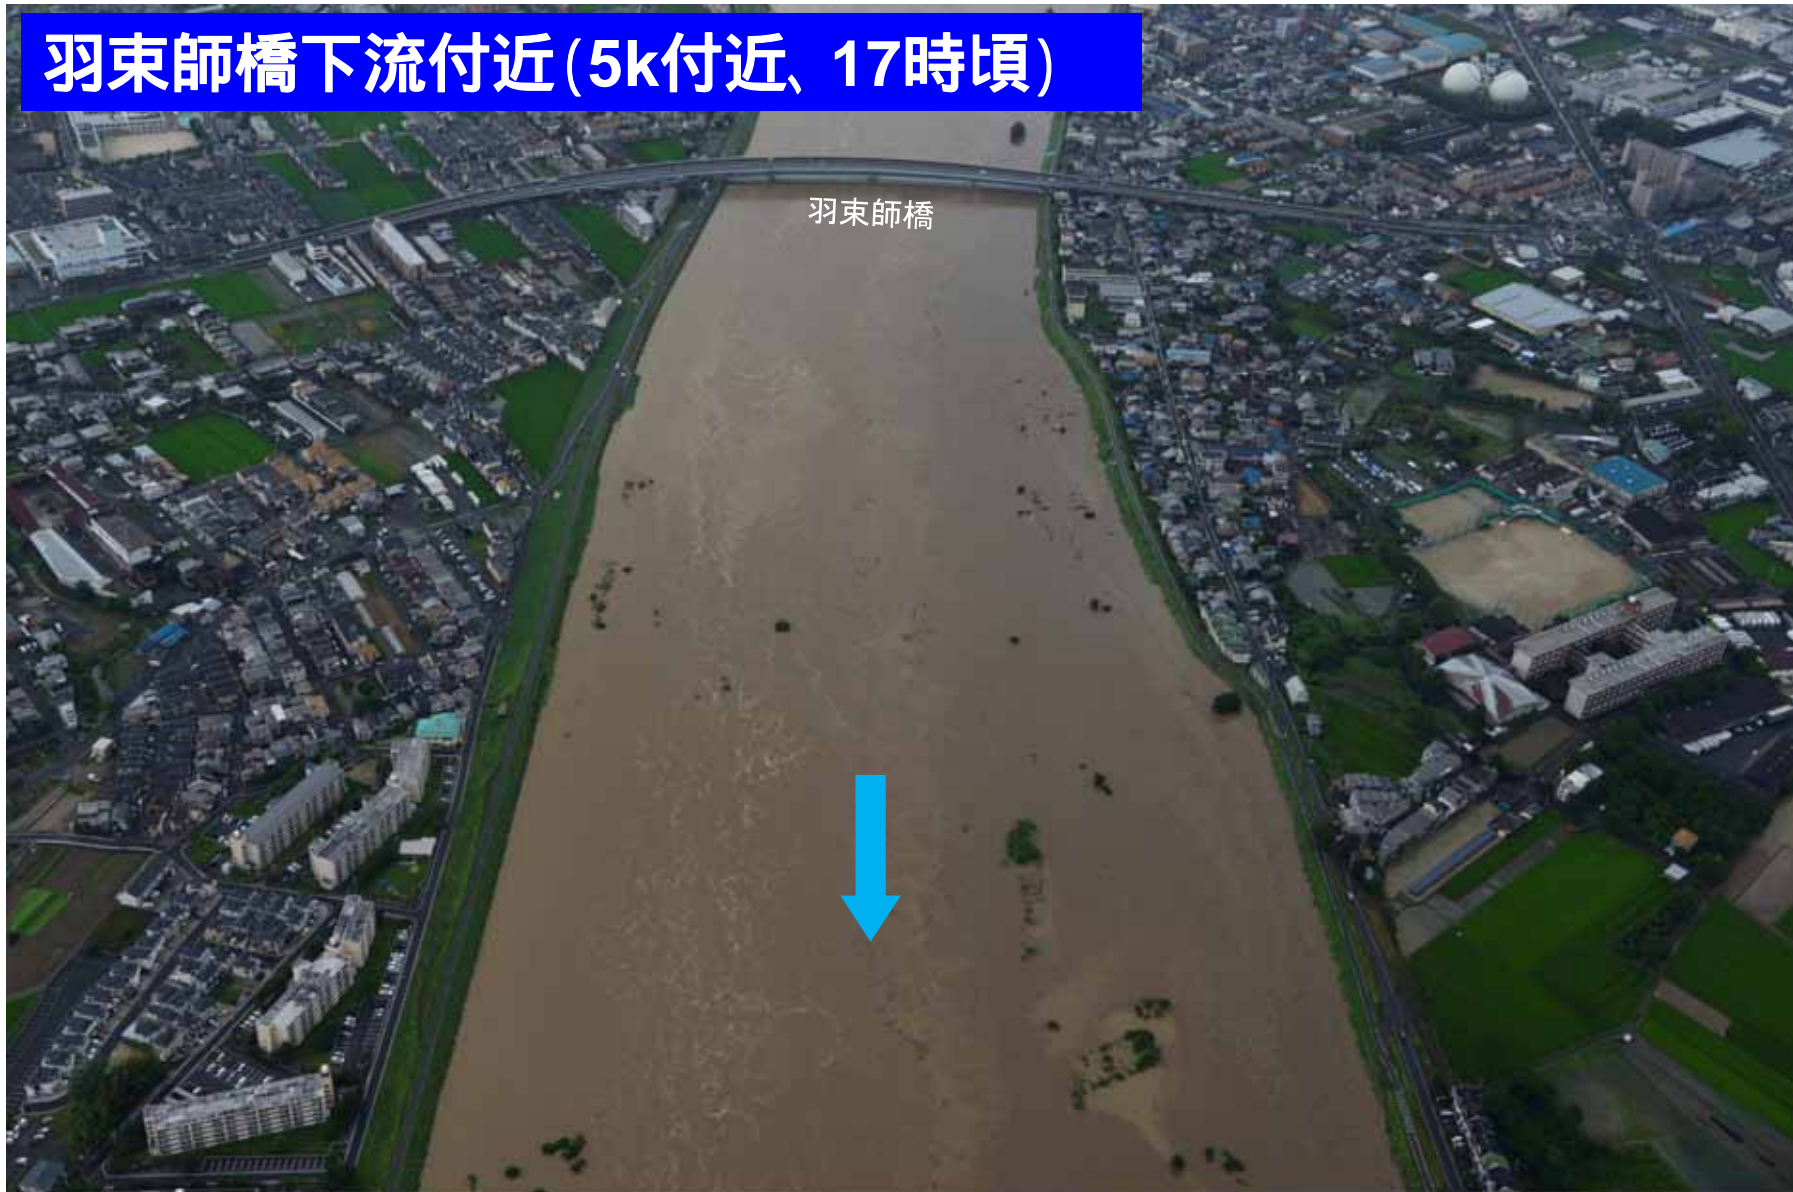
羽束師橋下流付近(5k付近、17時頃)

2014年8月台風11号の桂川出水状況

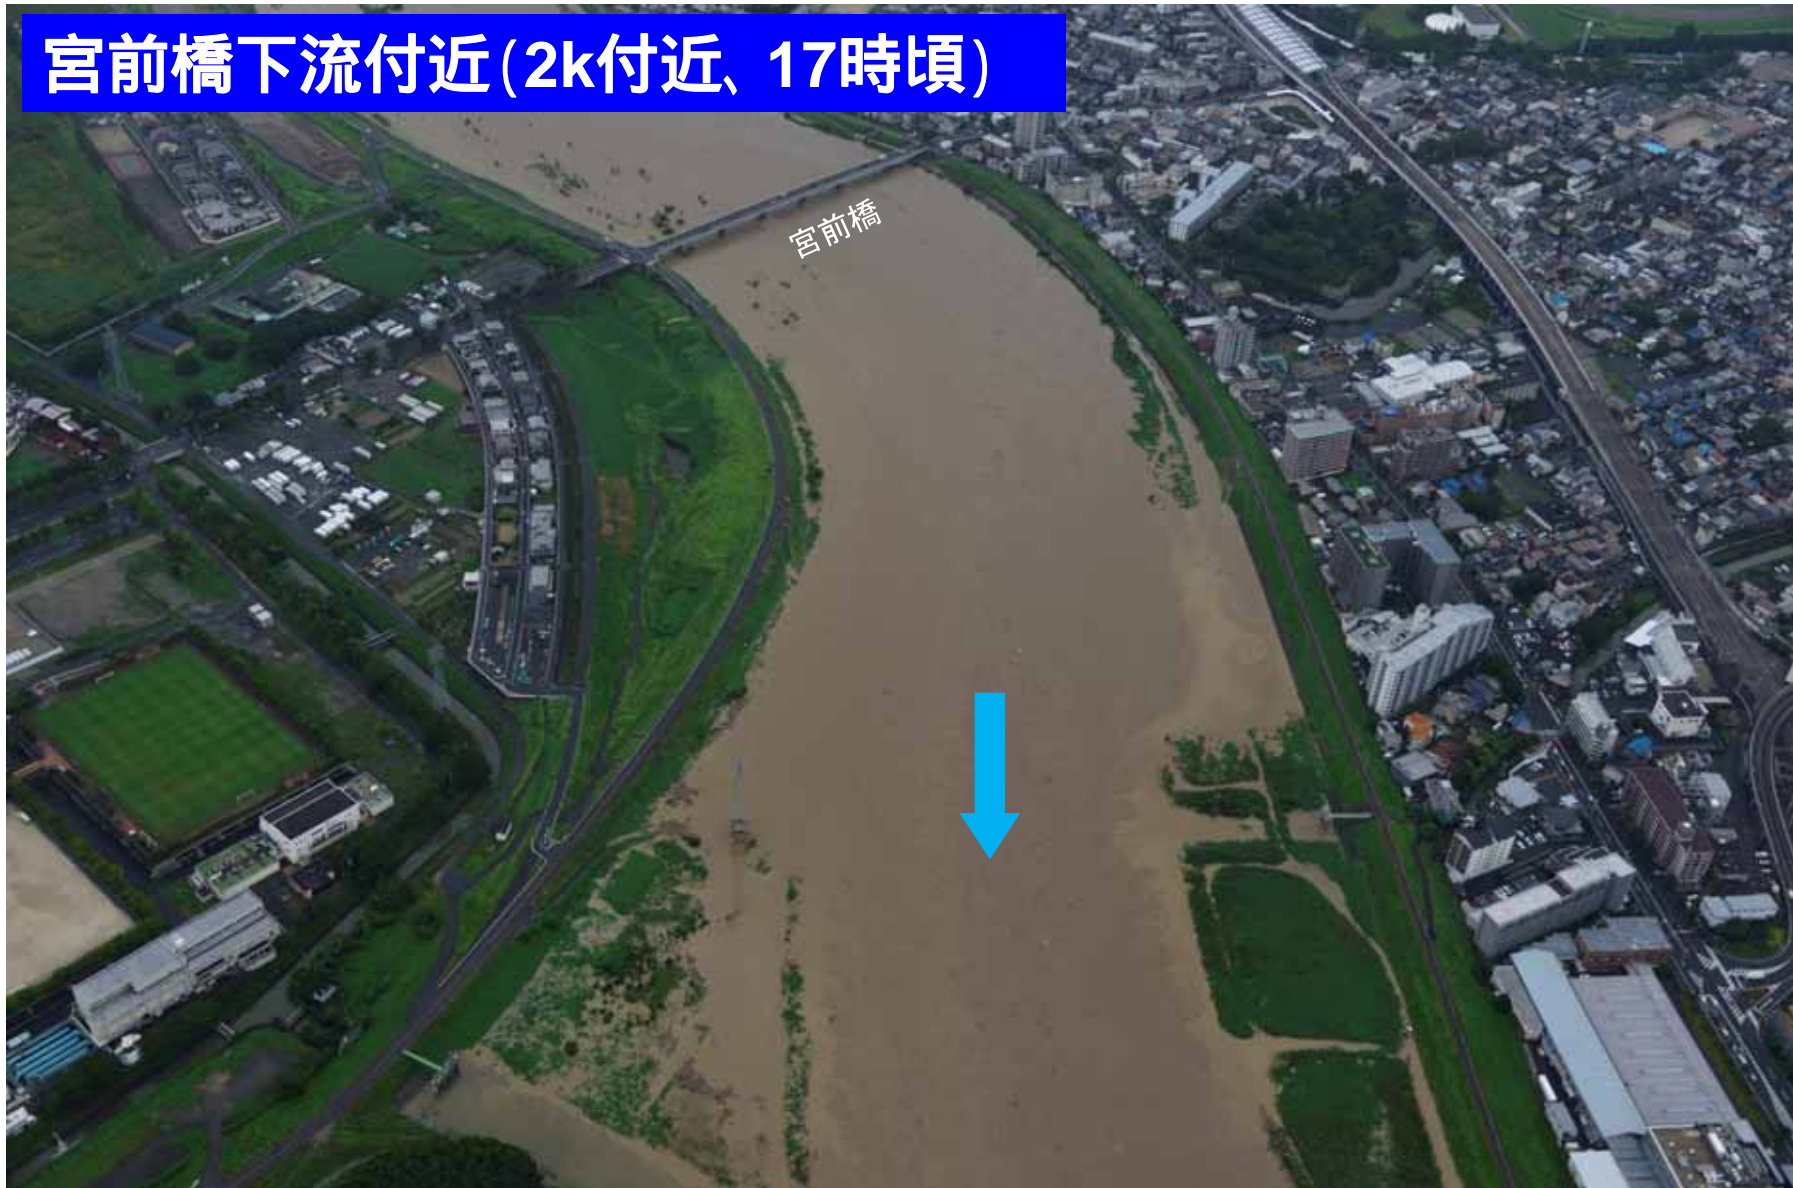
宮前橋下流付近(2k付近、17時頃)

2014年8月台風11号の桂川出水状況

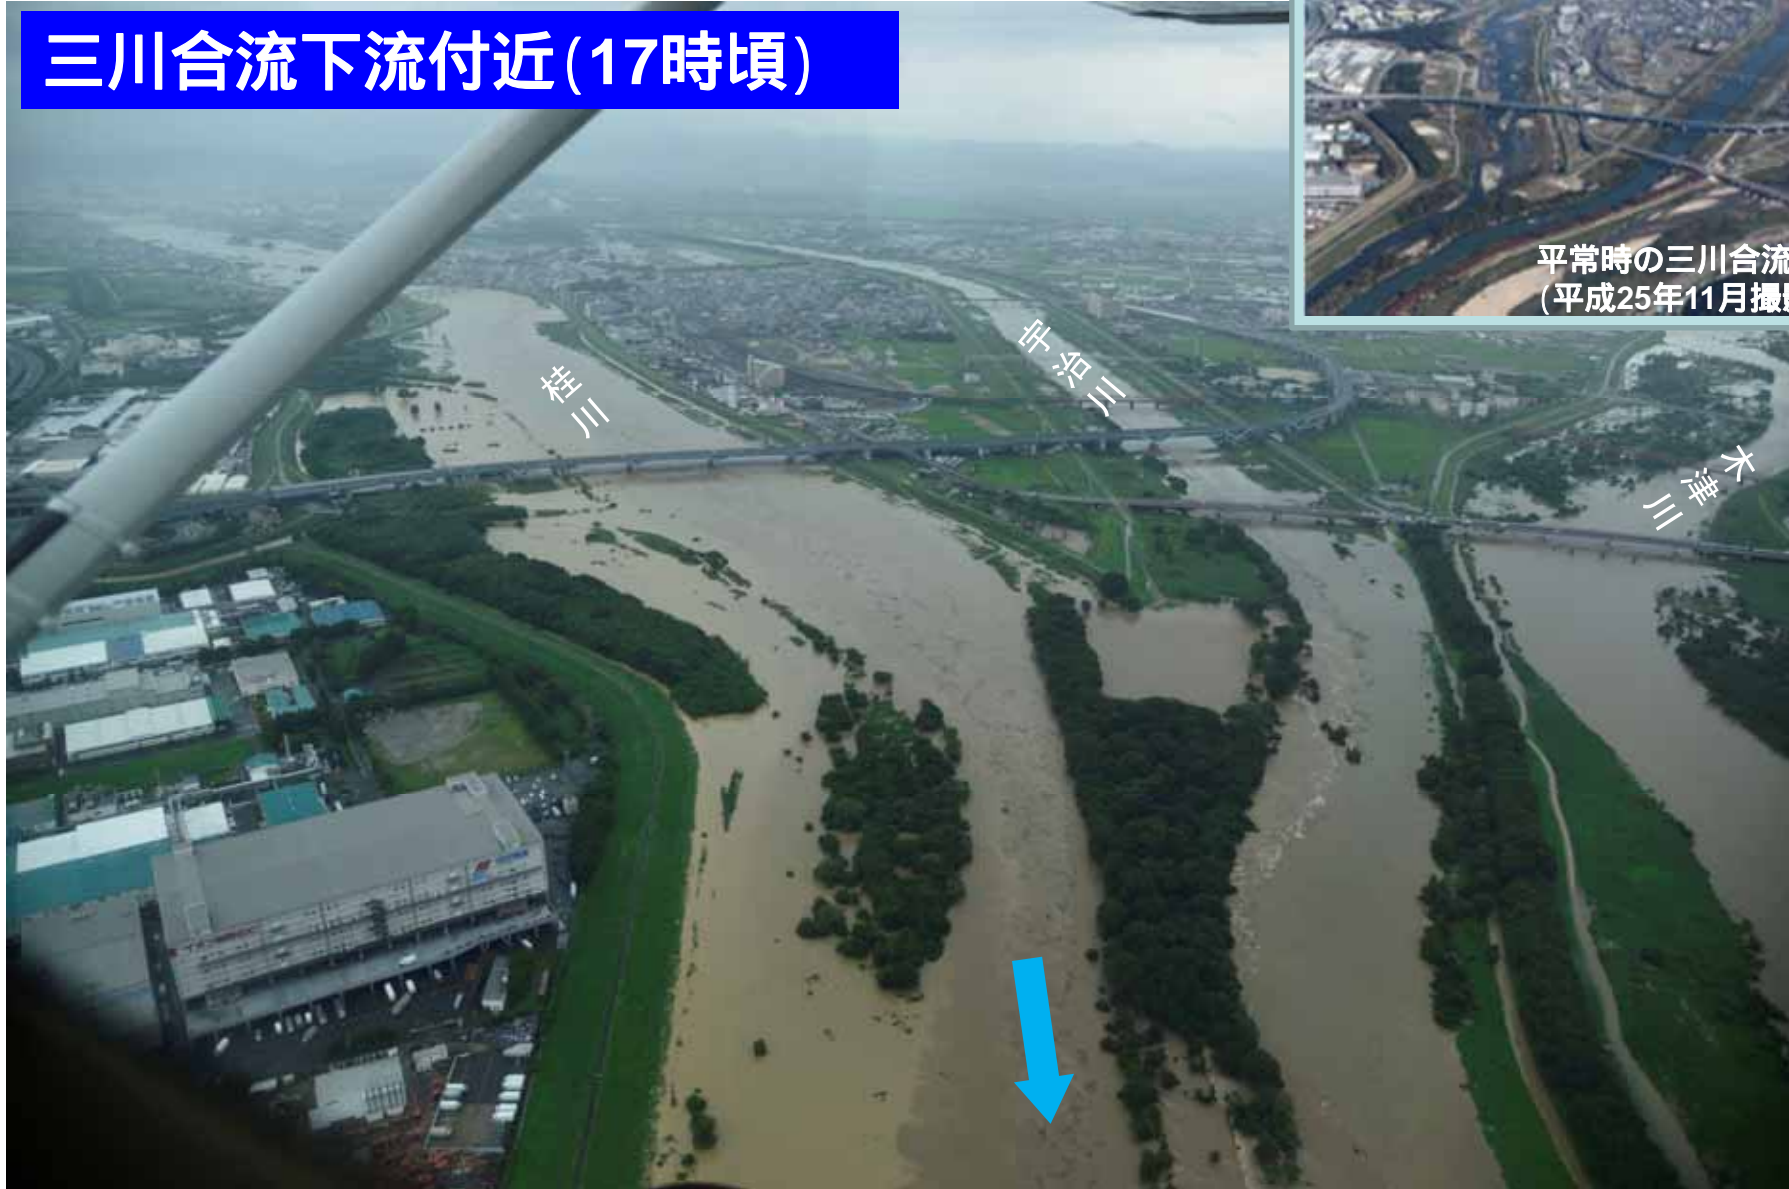
三川合流下流付近(17時頃)

2014年8月台風11号の桂川出水状況

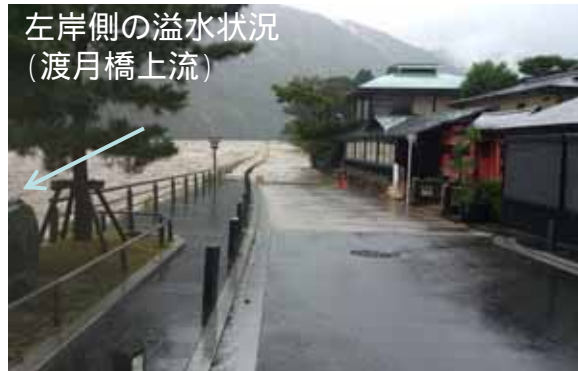
左岸側の溢水状況 (渡月橋上流)

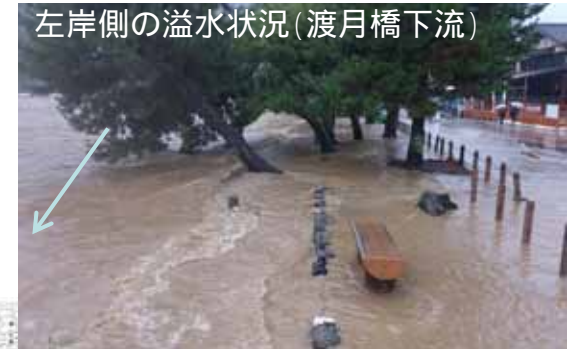
左岸側の溢水状況 (渡月橋下流)

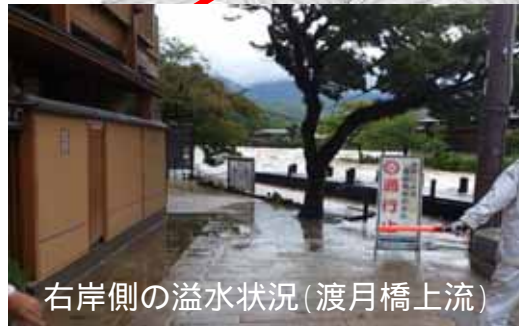
右岸側の溢水状況 (渡月橋上流)

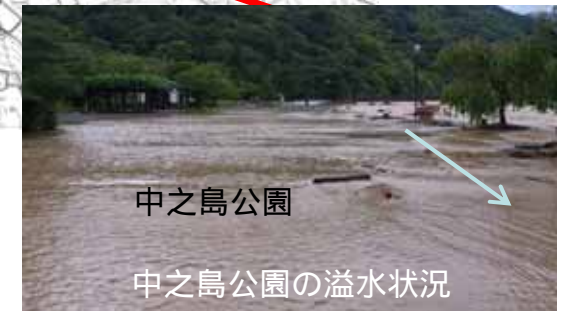
中之島公園

中之島公園の溢水状況

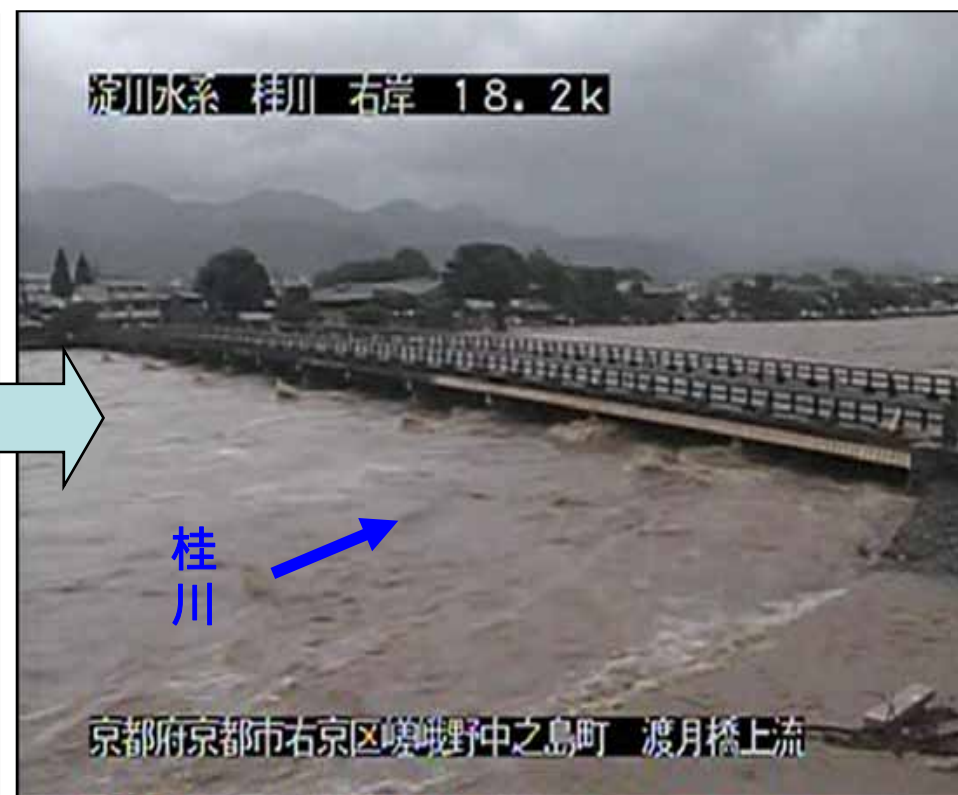
洪水ピーク時の渡月橋(平成26年8月10日 15:20)

平成26年8月台風11号による洪水は、渡月橋の桁下数十cmまでの水位上昇となった。

< ピーク水位 2.43m : 天竜寺地点
(2014/8/10 15:20) >

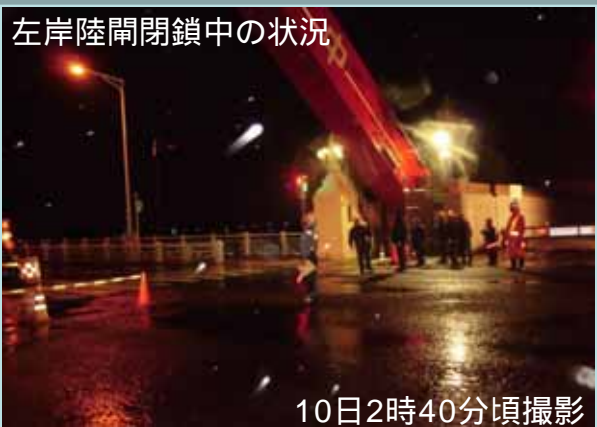
10日2時40分頃撮影

左岸陸閘閉鎖中の状況

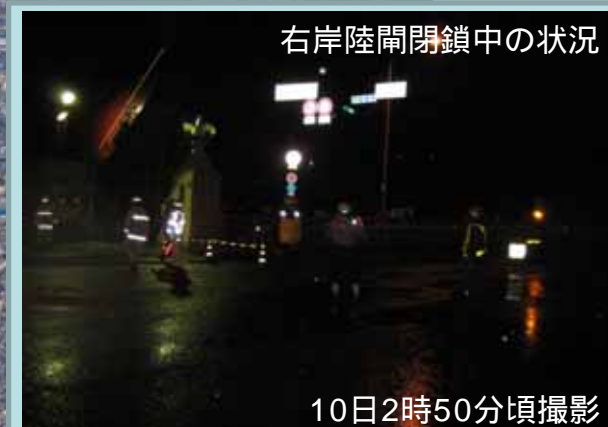
10日2時50分頃撮影

右岸陸閘閉鎖中の状況

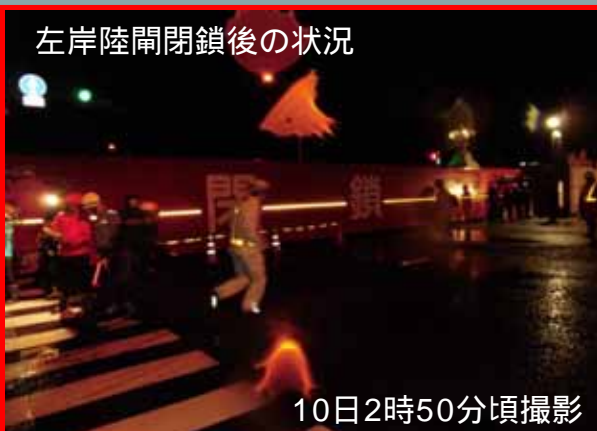
10日2時50分頃撮影

左岸陸閘閉鎖後の状況

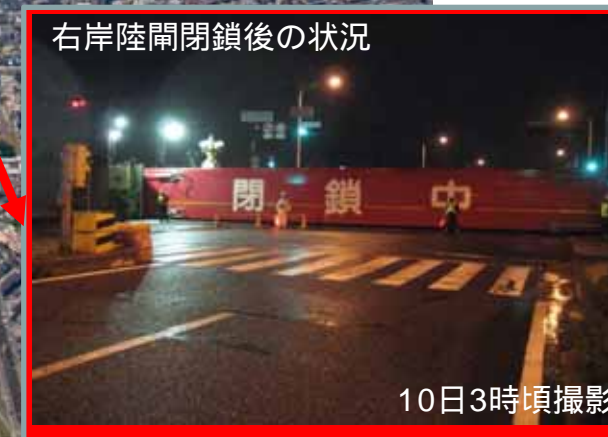
10日3時頃撮影

右岸陸閘閉鎖後の状況
