# 台風21号と前線による淀川の出水概要 及び河川整備の効果

[平成29年10月20日～23日]

国土交通省 近畿地方整備局  
淀川河川事務所

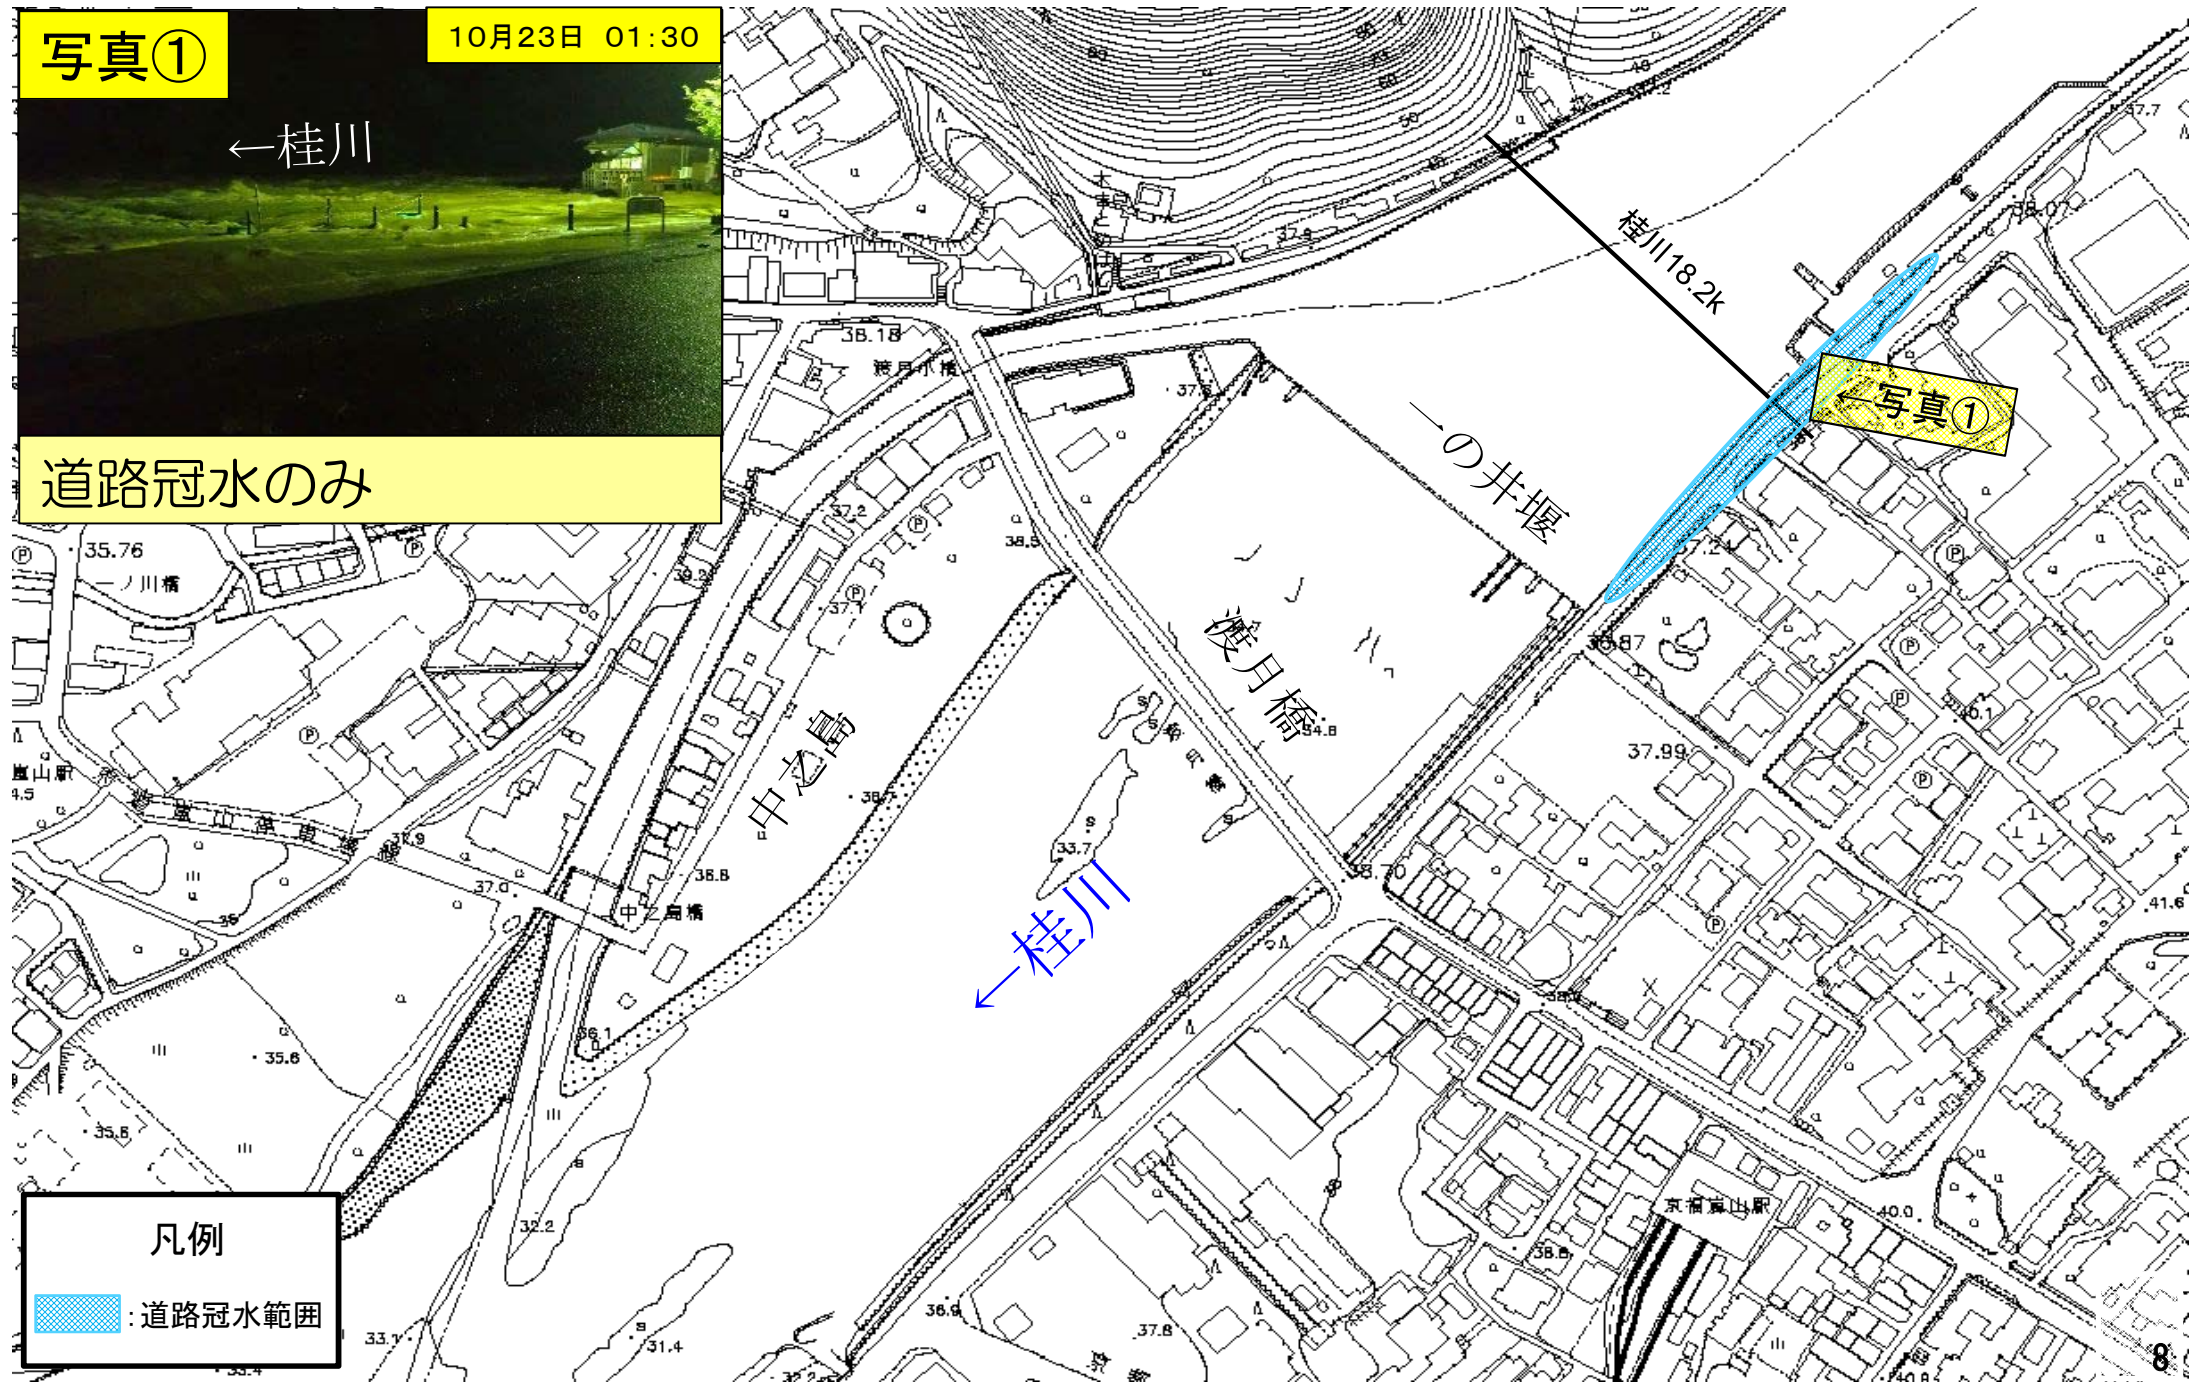
写真①

# 被害の概要(淀川水系桂川 京都市右京区嵐山地先)

10月23日 01:30

道路冠水のみ

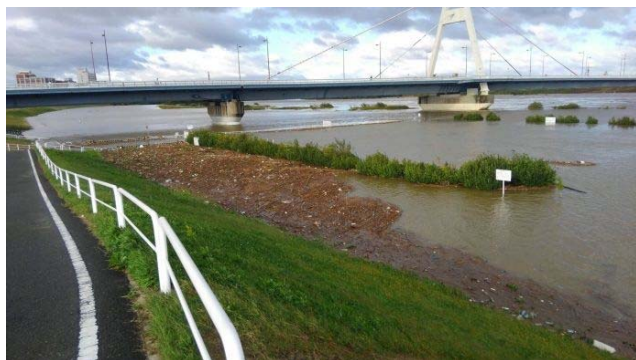
水位上昇し、公園が冠水(太子橋地区)

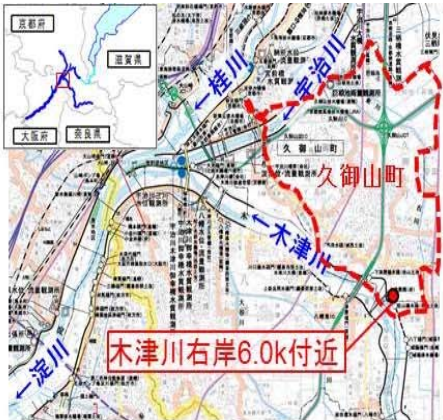
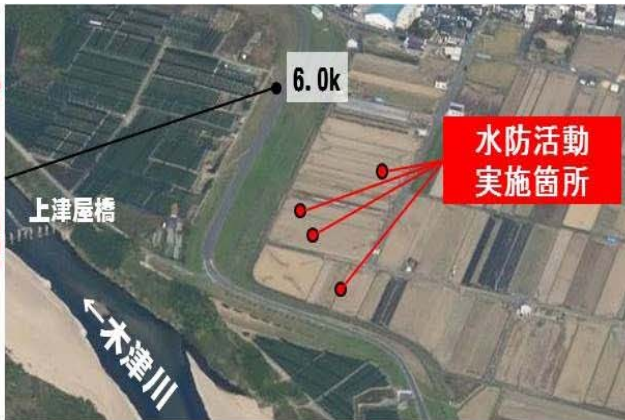
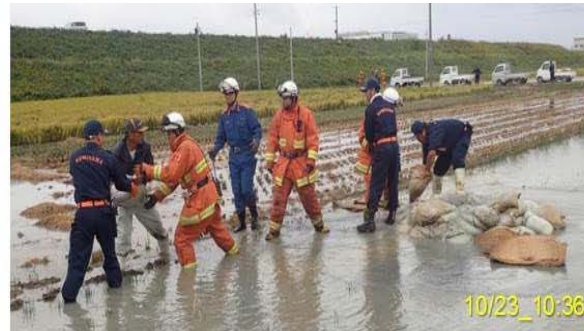
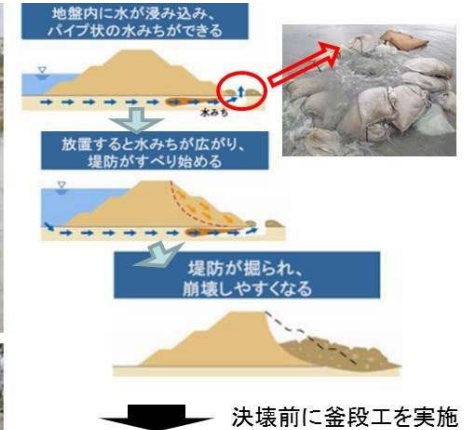
- ▶ 久御山町消防本部及び久御山町消防団は、台風21号の出水時における木津川での複数に及ぶ基盤漏水への対応について、迅速かつ適切に水防活動を実施した。
- ▶ 久御山町は、宇治川と木津川に囲まれた旧巨椋池に位置する治水上不利な地形条件であることから、町消防本部では、平時の水防訓練の他、町職員や町消防団を対象とした水防工法の技術講習等を積極的に実践している。
- ▶ 今次出水における水防活動が緊急的に実施されたのは、水防団等の平時の訓練のたまものであり、水防工法の技術力向上の重要性が示された。

水防活動による釜段工の実施状況

- ・ 9:35 久御山町消防本部から事務所へ漏水発見の連絡。
- ・ 9:49 久御山町消防本部は直ちに水防活動を開始。久御山町消防本部23名、久御山町消防団33名、計56名により水防活動(釜段工)を実施。

**■対策(釜段工)**  
 堤防の住居地側の漏水口を中心に円形に土のうを積み上げます。溜まった水の水圧により漏水の噴き出しを和らげます。

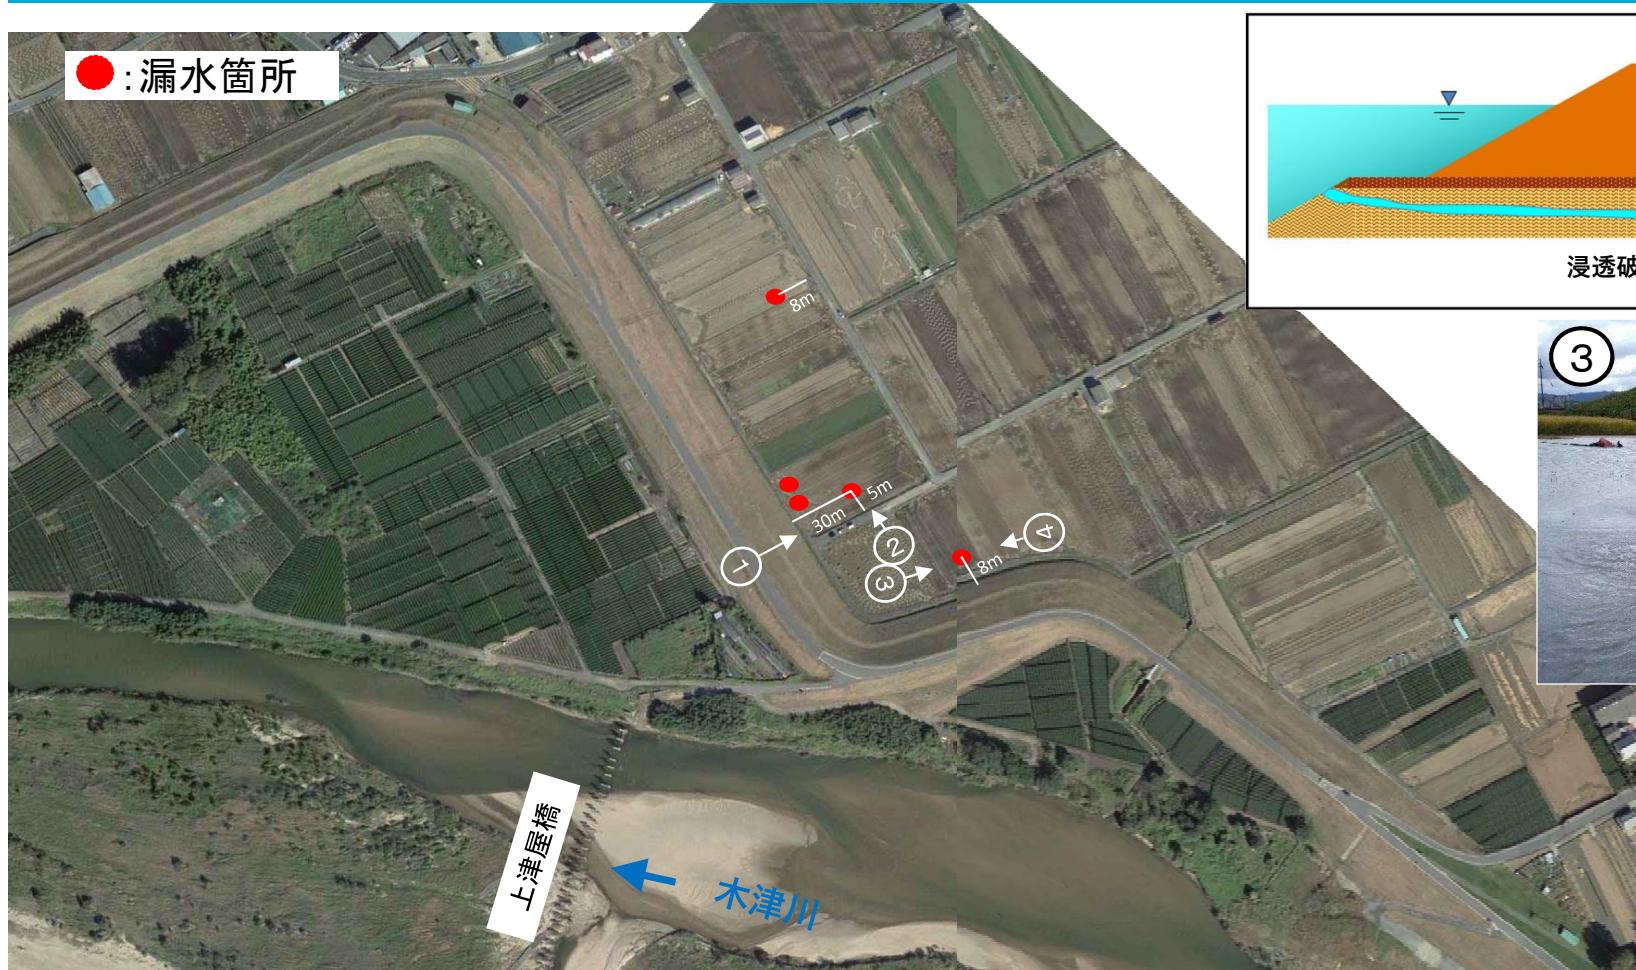
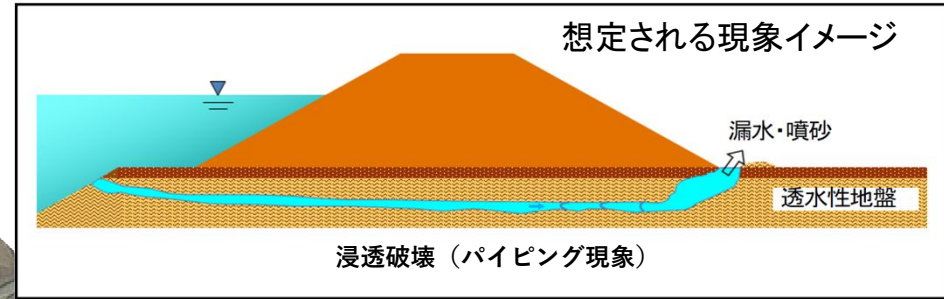
# 代表箇所(右岸6.0k+150m 久御山町佐山地先)【漏水状況】

●:漏水箇所

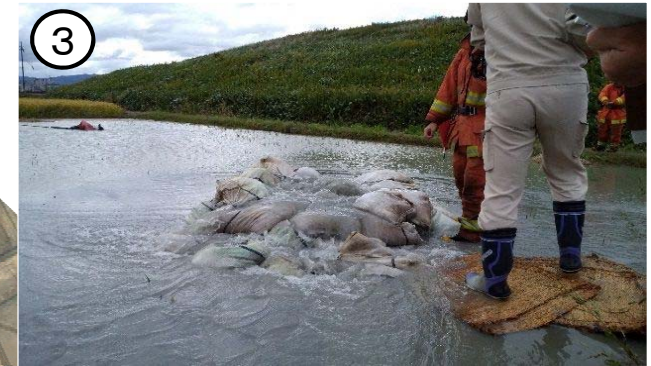
噴砂状況

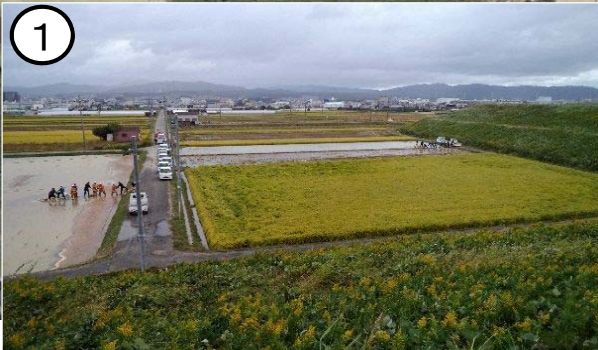
漏水状況全景

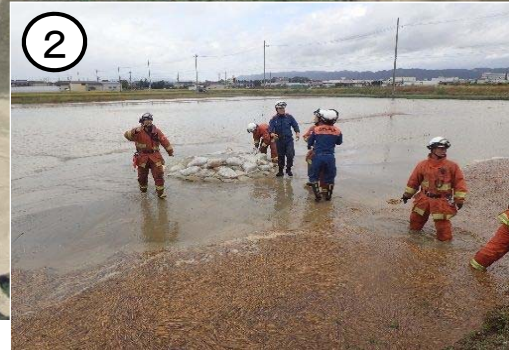
水防活動状況

堤防の住居地側の漏水口を中心に円形に土のうを積み上げます。溜まった水の水圧により漏水の噴き出しを和らげます。

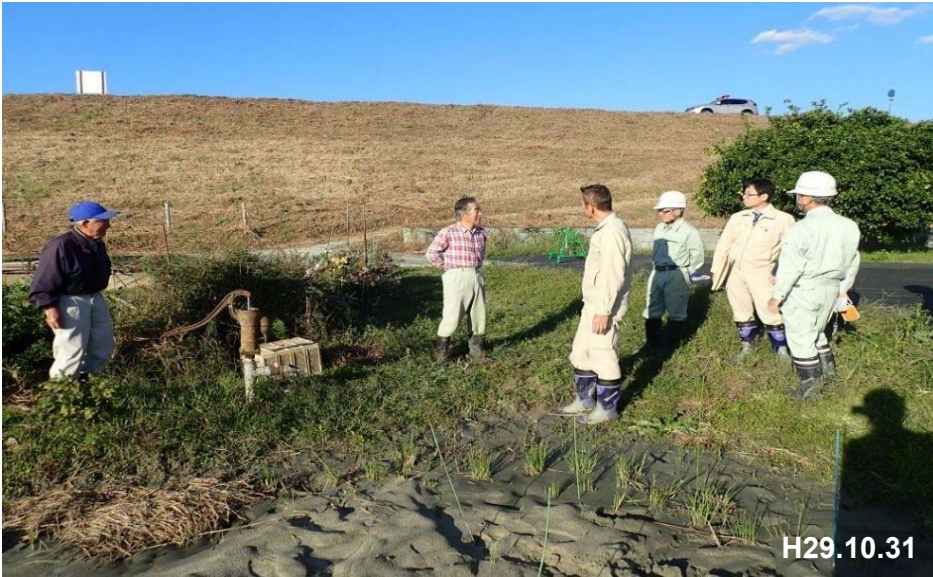
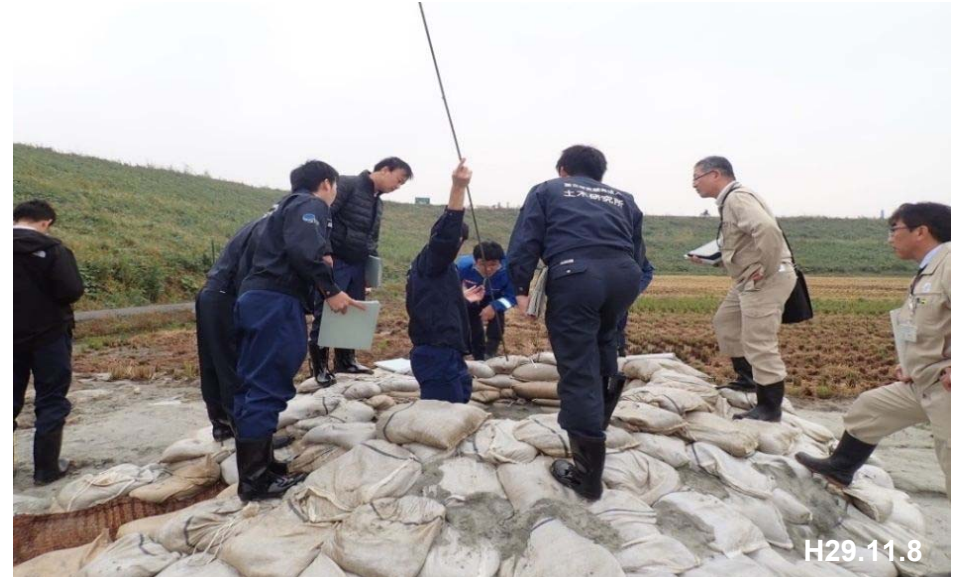
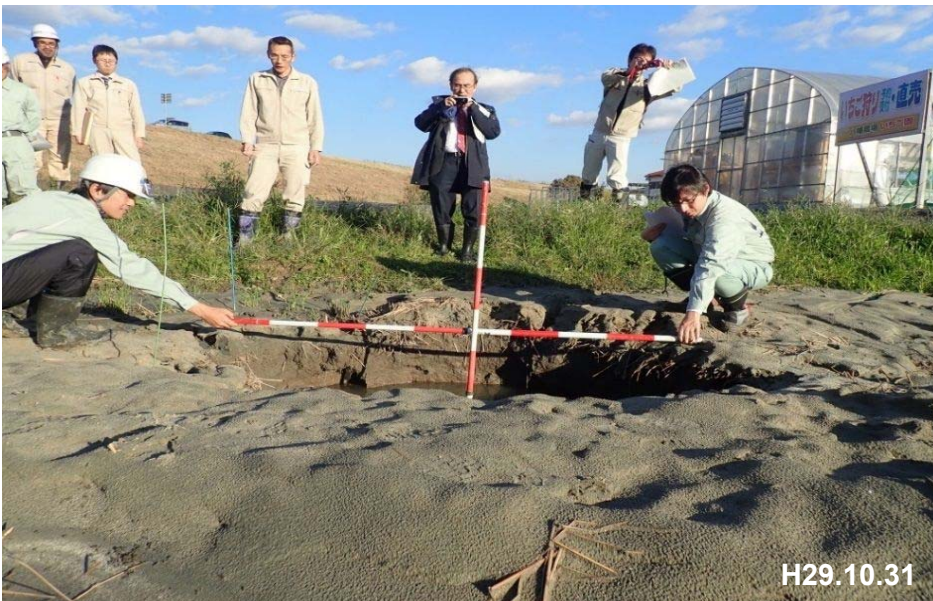
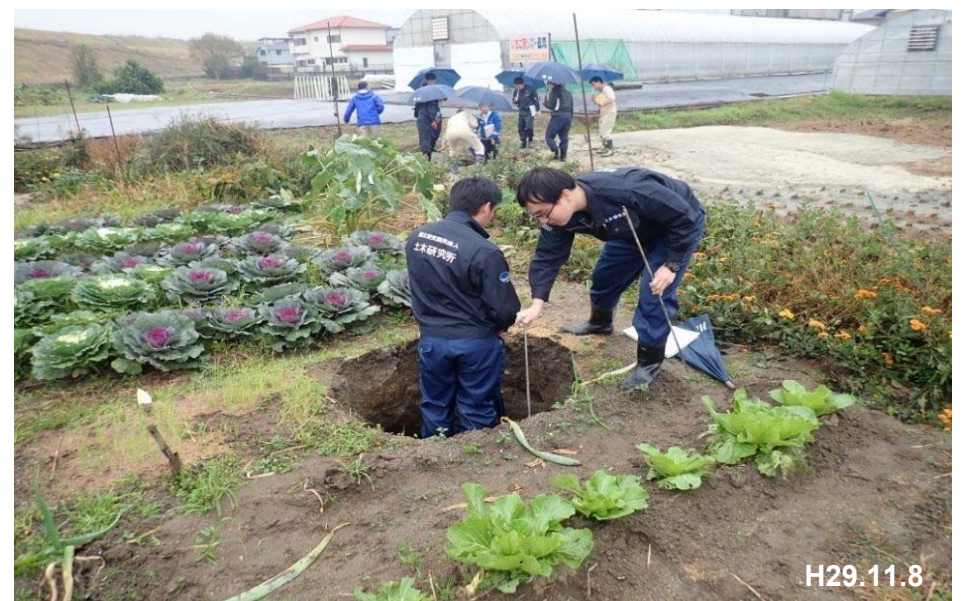
# 代表箇所(左岸5.6k 八幡市上津屋地先)【漏水状況】

漏水状況全景

噴砂状況

噴砂による陥没

今回の被災状況について、地元住民への聞き取り調査や、堤防調査委員会及び土木研究所、国土技術政策総合研究所による被災状況調査を実施。調査を踏まえ、必要な対策を実施します。
