12月 モニターレポート		担当出張所	枚方出張所
担当区間	枚方大橋付近～三川合流点付近（大阪府・京都府境界） （左岸25.8km～34.6km）		
モニター実施日時	令和元年12月08日（日） 17時00分頃～17時半頃		
天 候	晴れ

今月は、牧野橋付近（穂谷川合流地点）（左岸30.3km）～三川合流点付近（左岸34.6km）の4.3kmについてモニターしました。  
設備の歪み1件・利用者のゴミの投棄（1箇所）について報告します。

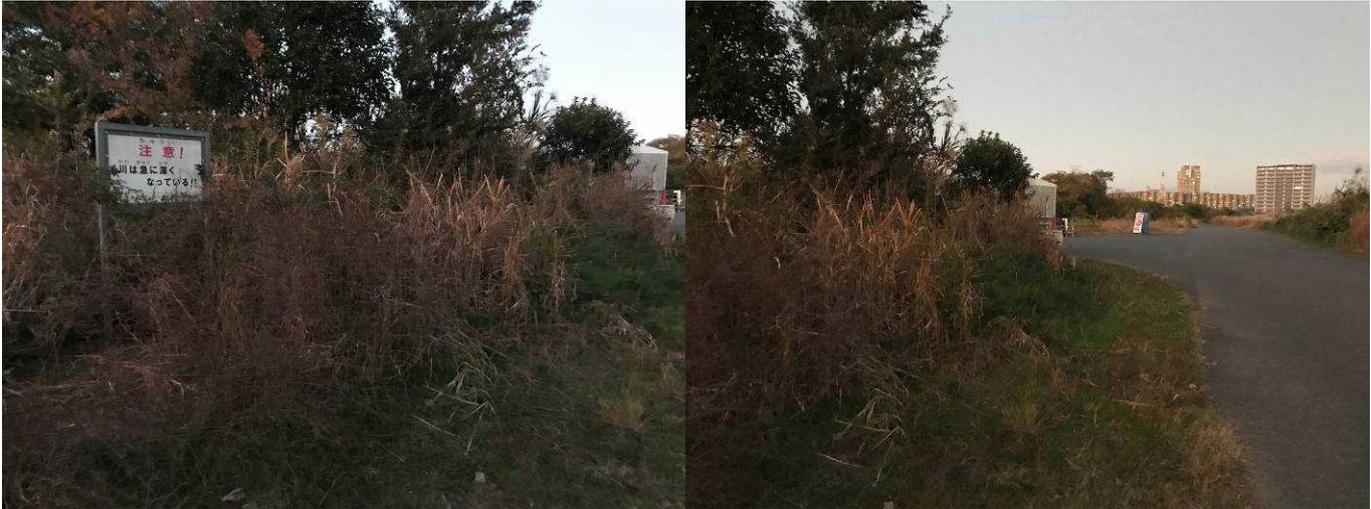
8月のレポートで「草木が覆い茂っていることで、突然自転車が飛び出してくるように見えて危険です」と報告させていただいた地点が草刈りされていて見やすくなっていました。離れた地点からでも自転車が左の道から来ていることが早めに気づけるようになっていてありがたいです。

図：看板と左の道が見やすくなった丁字路

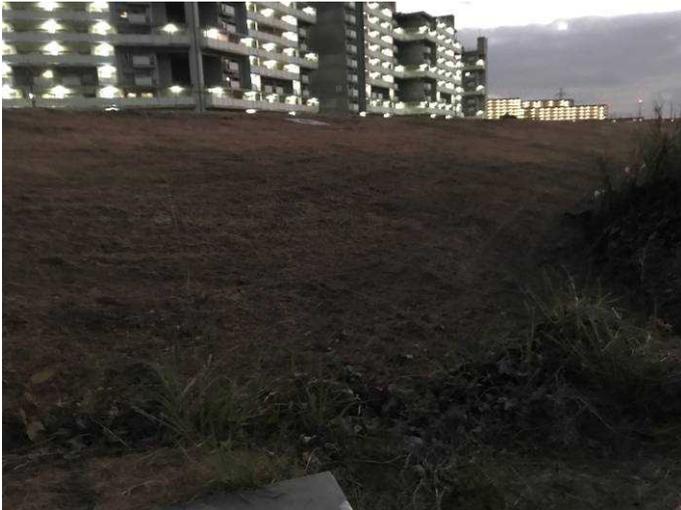
そこから少し進んだ地点も綺麗に草刈りされていて、周囲が見渡せて利用者が散歩するにも運動するにも気持ちの良い道路になっています。

図：綺麗に草刈りされた通行路の横の土手

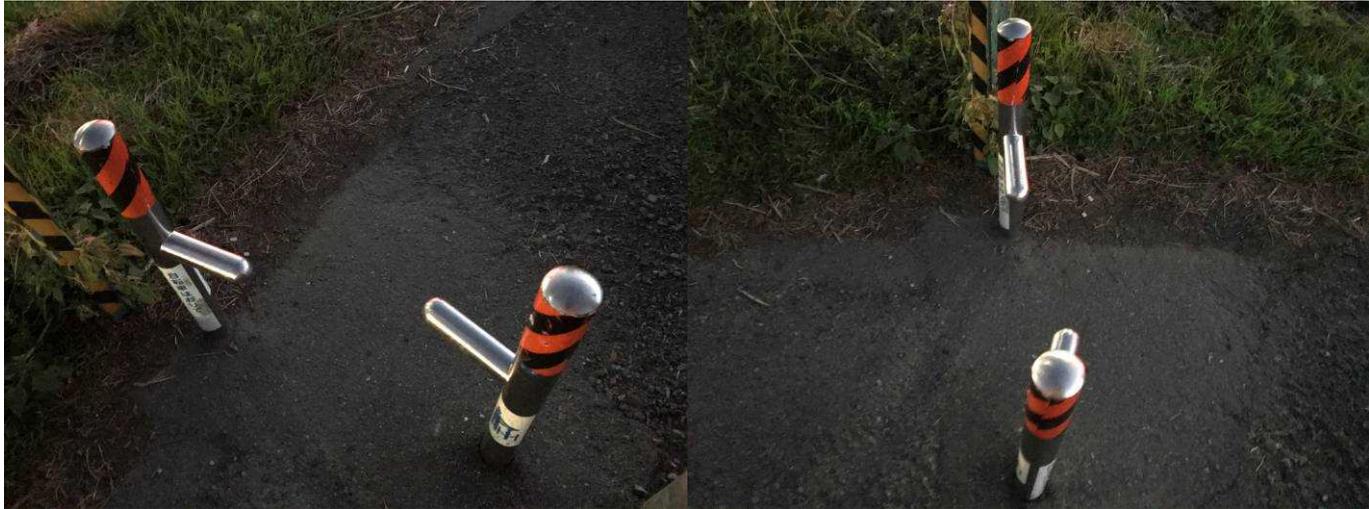
この「樟葉第3水防用具庫」のすぐ横にある自転車用通行路のバーが少し歪んでしまっていました。自転車に乗ったままスピードを落とさず通る方が多いのでぶつけてしまったのでしょうか。これが置いてあるのは道の合流地点や橋の近く等であり、危ないから降りて通ってもらうことを目的としたバーなのに無視をする方がいるのは残念なことです。即座に問題はありませんが一応報告します。

図：斜めに歪んでしまっているバー

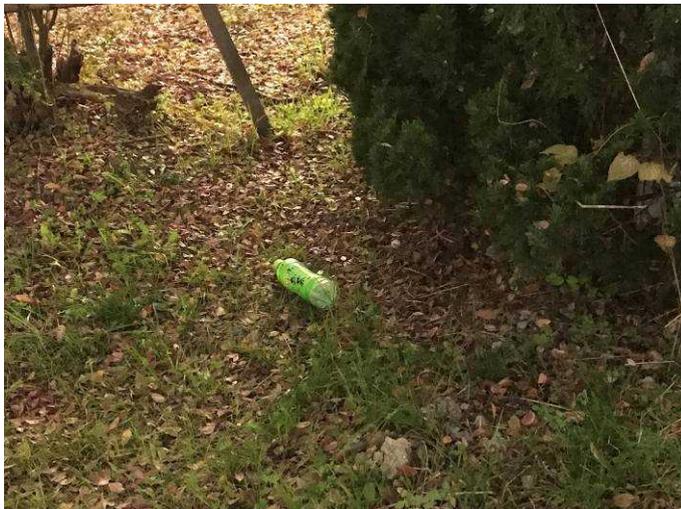
ゴミの投棄は1件ありました。

図：投棄されたゴミ
