| 8月 モニターレポート | | 担当出張所 | 桂川出張所 | | | | | | | | | | | | | | | | | | | | | | | | | | | | |
|--|---|---|---|---|---|---|---|---|---|---|---|---|---|---|---|---|---|---|---|---|--|---|--|---|--|--|--|---|--|--|--|
| 担当区間 | 桂川中流両岸 羽束師橋～府道142号桂大橋（左右岸5.4～12.2km） | | | | | | | | | | | | | | | | | | | | | | | | | | | | | | |
| モニター実施日時 | 令和元年8月7日（水）9時20分～11時半 | | | | | | | | | | | | | | | | | | | | | | | | | | | | | | |
| 天候 | 快晴（猛暑36℃） | | | | | | | | | | | | | | | | | | | | | | | | | | | | | | |
| <p>（見出し）</p> <p>祥久橋（右岸）～桂大橋（右岸）についてモニターしました。</p> <p>河川の様子、河川敷の様子、堤防の様子、ゴミの不法投棄、河川利用者の様子、道路の状況などについて報告します。</p> | | | | | | | | | | | | | | | | | | | | | | | | | | | | | | | |
| <p>（内容）</p> <p>今回は、前月の続き、祥久橋から右岸を桂大橋に向かい歩き始めました。</p> | | | | | | | | | | | | | | | | | | | | | | | | | | | | | | | |
|

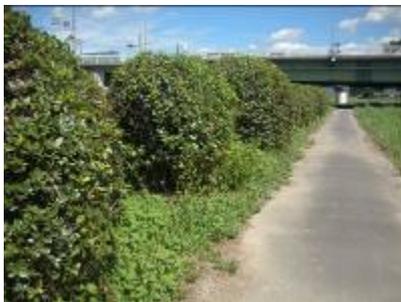
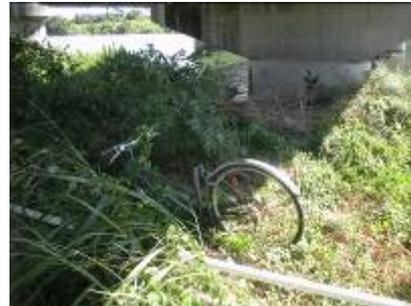
久世橋の下には、放置自転車1台、ペットボトルや缶ビールの空き缶が見受けられました。

久世橋は、京都国道事務所が管理している橋になります。橋の下の放置自転車、不法投棄の情報は、管理者に情報提供します。

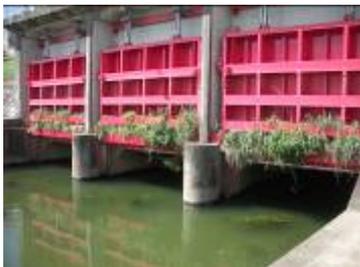
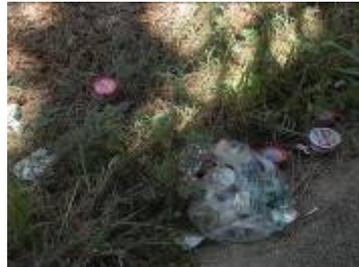
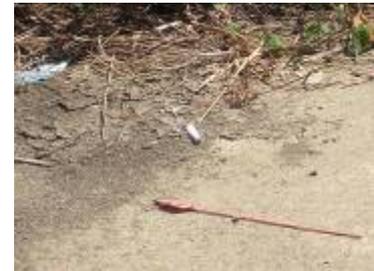
新川排水樋門まで来ましたが、綺麗な門の割に、あまり使用されないのか、草が付き、水門下にも水草が見受けられました。又、門の裏側には、大量のゴミ、空き缶が捨てられており、川側には、花火の跡がありました。

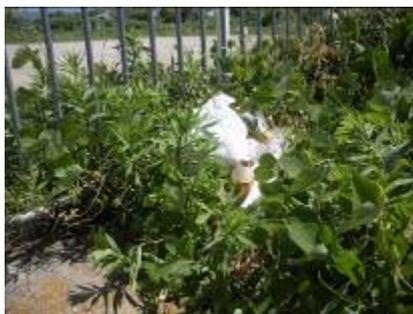
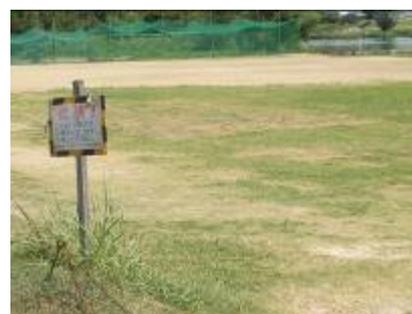
樋門の上流にグラウンドがありましたが、誰も使用している気配を感じませんでした。

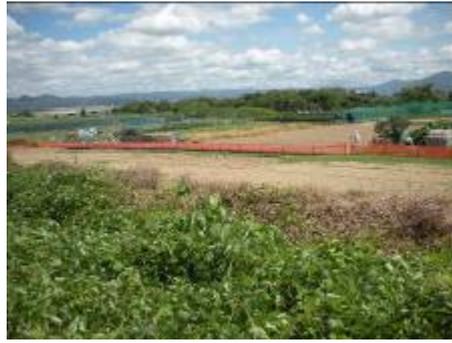
久世橋と桂大橋との間の真ん中あたりの道路に小さな陥没とひび割れが、ありました。河川敷には、広大な耕作地が多く見られ、河川に於ける生産者と耕作土地との権利関係が、よく分かりません。

桂川には耕作地が沢山ありますが、今回レポートして頂いた場所は民地の畑になります。

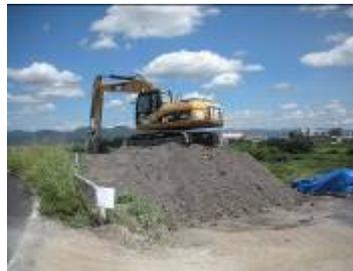
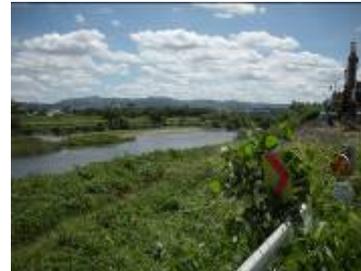
桂ゴルフクラブの近くで河川工事がされていました。

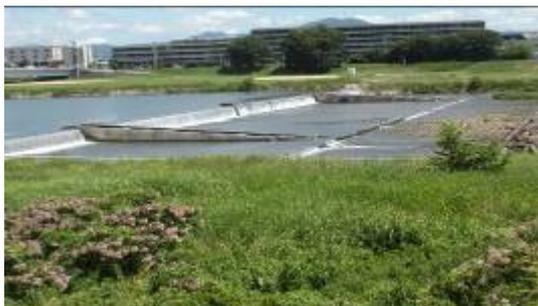
ようやく桂大橋が見え、桂離宮も見え始めた時、川の中に綺麗な堰が見えました。魚が遡上出来る様に、魚道が造られており、生物と自然環境の調和が図られている事を感じました。

桂離宮の近くにある堰は、3号井堰です。河川と自然の調和が美しい状態であるのは、河川管理者として大変嬉しく思います。
