# 第2回 天ヶ瀬ダム放流調査委員会

国土交通省 近畿地方整備局  
淀川ダム統合管理事務所

令和5年7月26日

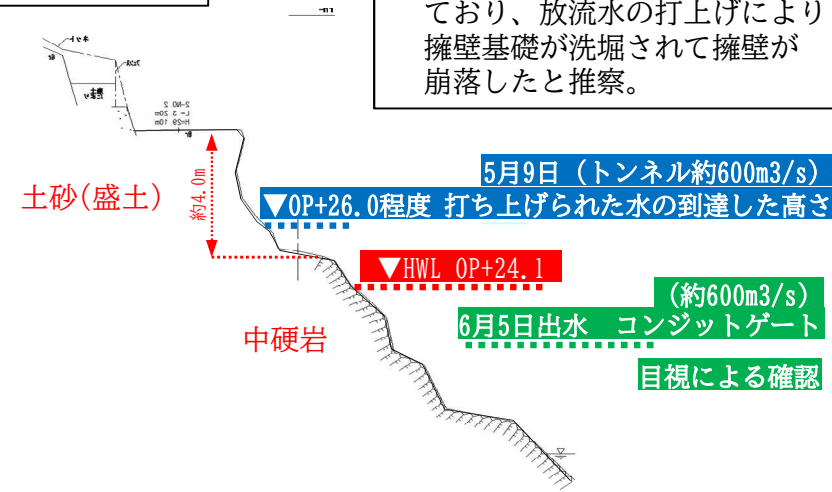
横断面(イメージ図)

**【推察】**  
石積擁壁は、盛土上に設けられており、放流水の打上げにより擁壁基礎が洗堀されて擁壁が崩落したと推察。

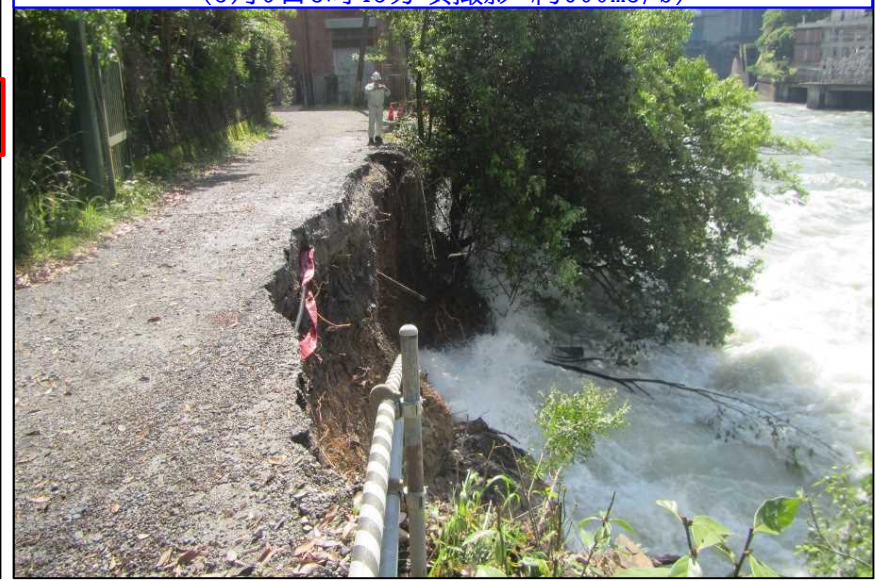
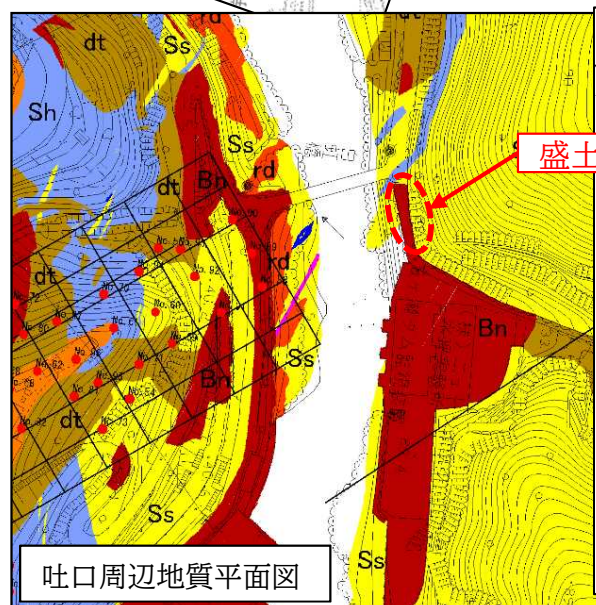
トンネル式放流設備からの放流による打上げ状況 (5月9日8時45分頃撮影 約600m³/s)

- トンネル吐口の対岸は、盛土に石積擁壁が設けられた構造。
- トンネル式放流設備からの放流による打上げが生じたため、擁壁の基礎が洗堀され崩落したと推察。

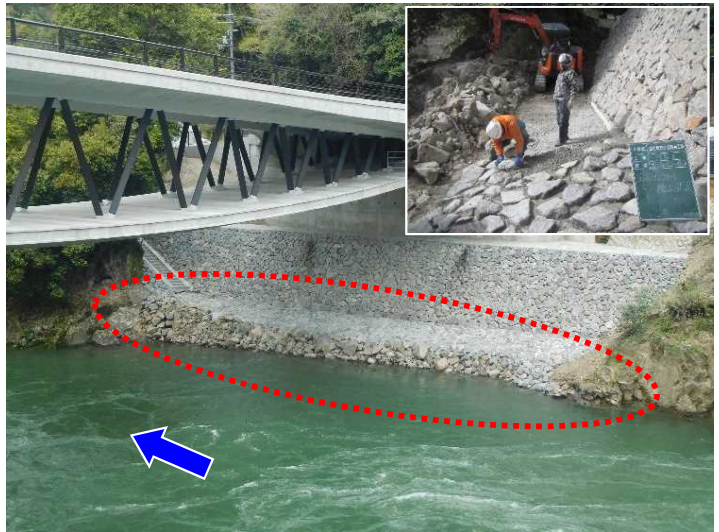
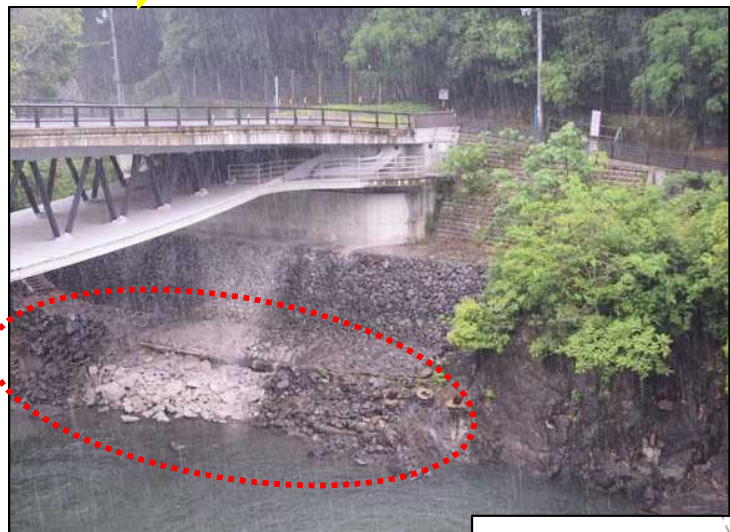
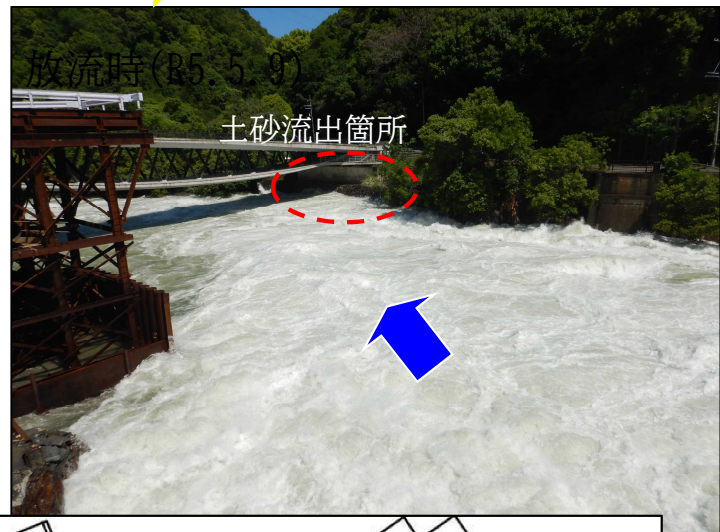
施工完了後(H29.4.21) → 被災前(R4.5.26) → 放流時(R5.5.9)

○施工時には根固め部に埋戻し後に捨石がされていたが、トンネル式放流設備からの放流により、玉石コンクリート前面付近の河岸が洗掘 (土砂流出) したと推察。

- 白虹橋付近下部 (右岸) は、トンネル式放流設備からの放流の水衝部となったことが要因であり、それにより、護岸前面部分の捨石が流出され、洗掘が生じた。
- また、祠付近への着水は、階段が水衝部に位置し、放流水が階段を駆け上がったことが要因。

白虹橋右岸側の護岸本体は機能を喪失することなく健全な状態を保っているが、埋め戻された土石が洗掘を受けているため、**流水の影響に耐え得る構造**で修景する。

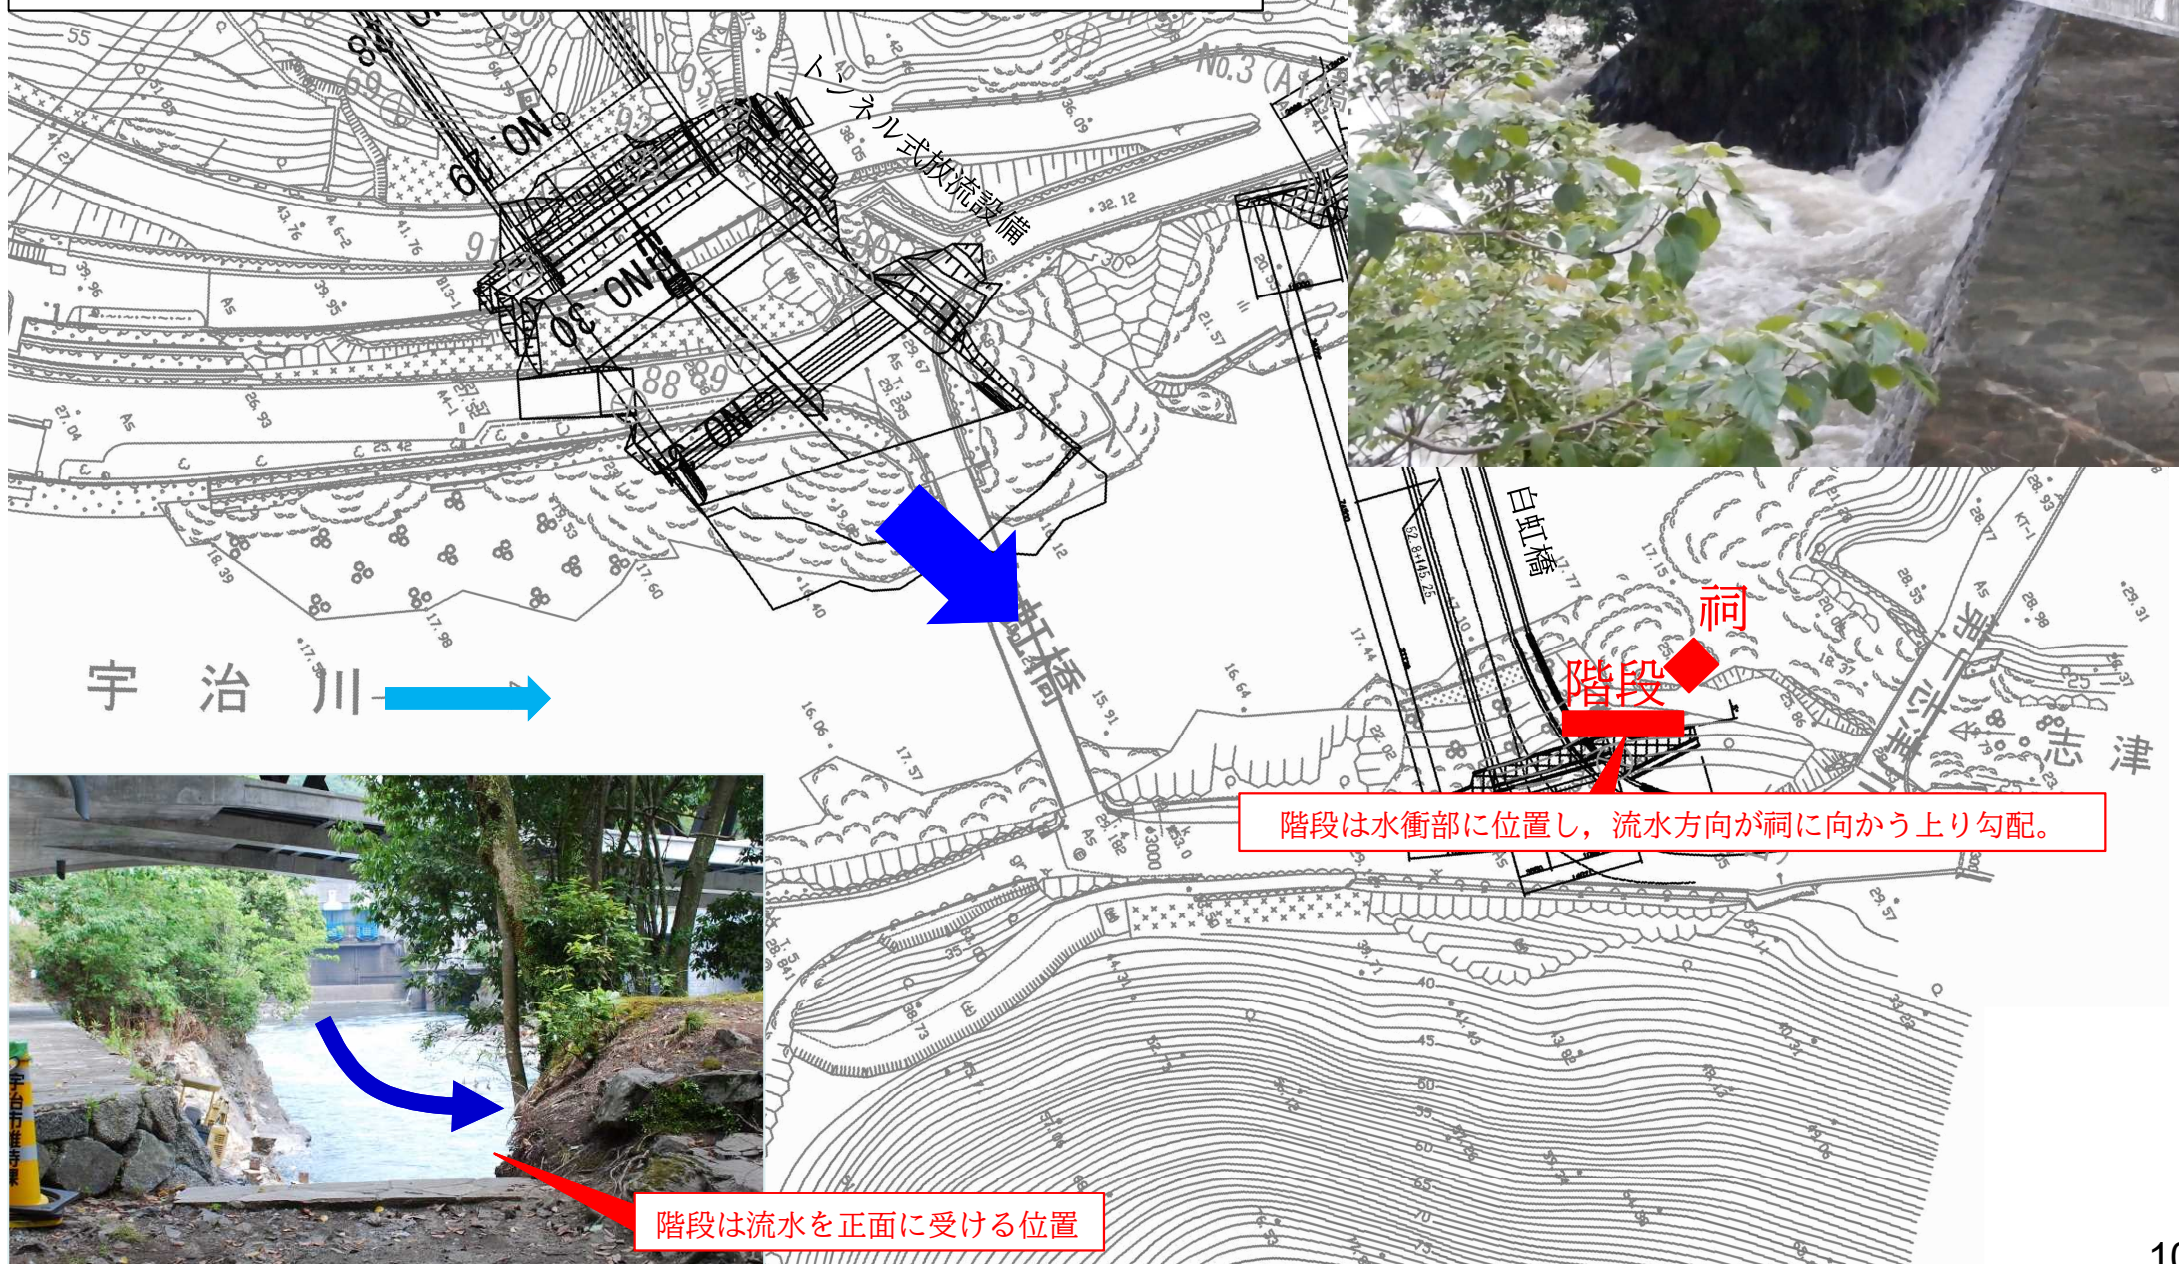
○トンネル式放流設備からの放流が階段を駆け上がったことにより、祠が着水したと想定。

階段は水衝部に位置し、流水方向が祠に向かう上り勾配。

階段は流水を正面に受ける位置

天ヶ瀬ダムからの流水が階段を駆け上がらない構造 とする (既設階段は取り壊し)。

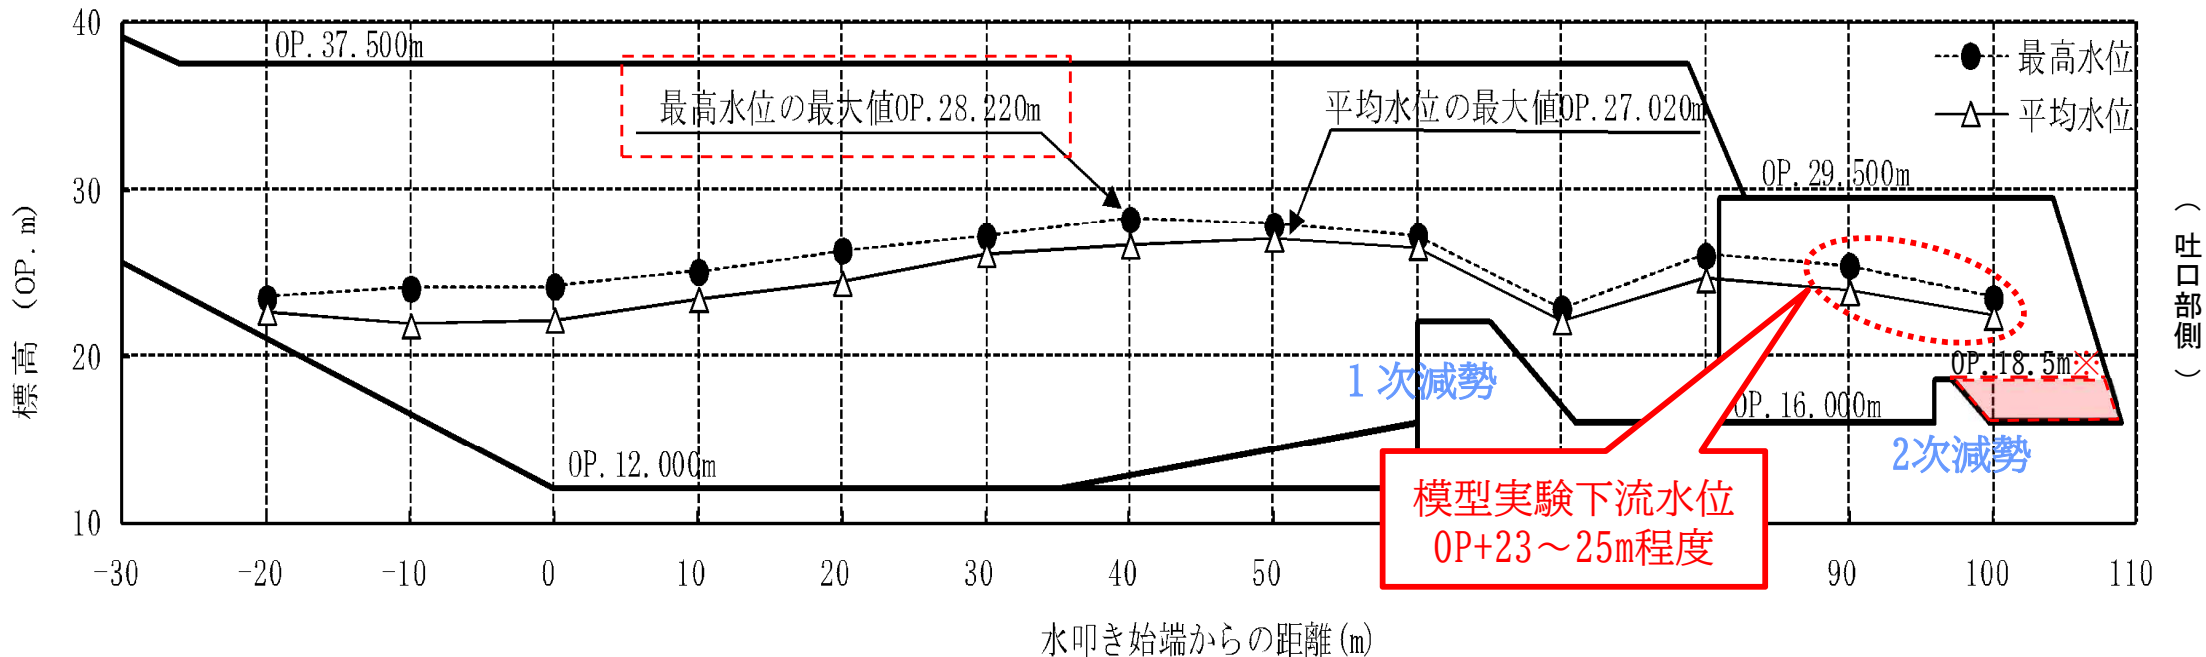
水理模型実験の縦断水位 (トンネル放流694m<sup>3</sup>/s )

○水理模型実験における減勢池内の水面形は、「安定した水面形を呈しており、局所的な水位の上昇は観察されず、水面勾配は緩やかで概ね一様な水面形であり、安定した流況である」との結果。

※水理模型実験は水叩き始端からの距離100m~吐口部はOP16.0mで実験しているが、実際の施工はOP18.5mで実施。

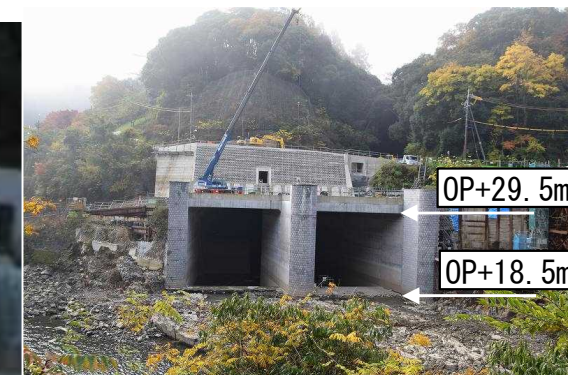
実際の流況 (令和5年5月8日19時頃)

○実際の2次減勢後の水位や減勢池内の流況は、水理模型実験とほぼ同様の結果となっている。

2次減勢後の水位は、OP+23~25m程度※)  
⇒ 水理模型実験の水位とほぼ同等

減勢池内の状況 (約600m<sup>3</sup>/s)  
⇒ 水理模型実験とほぼ同等の脈動※)

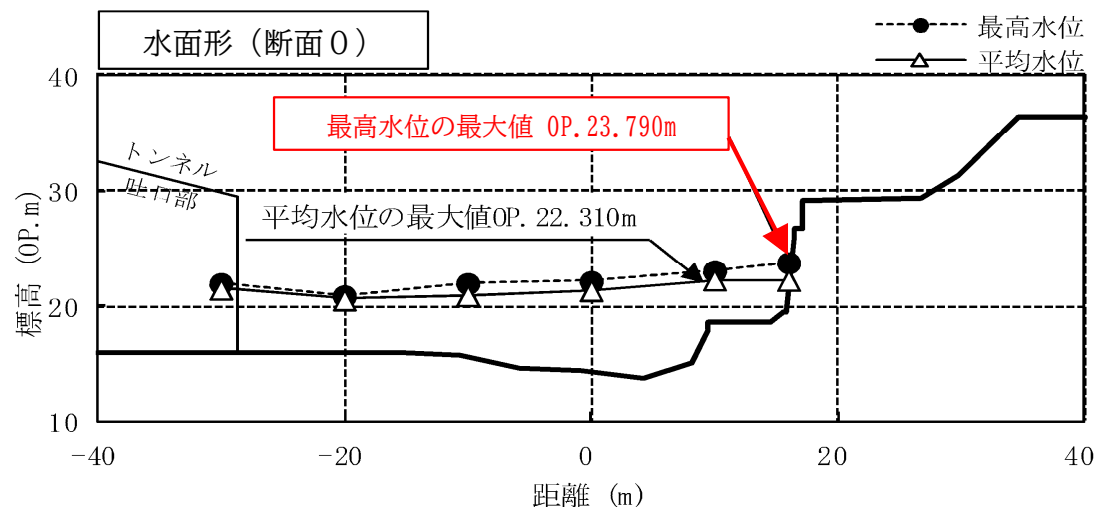
吐口部下流は水面の動揺が大きい

対岸部は弱い湧き上がりが生じる程度で、概ね安定している。

水理模型実験では、対岸部は弱い湧き上がりが生じる程度であり、最高水位の最大値もOP. 23.790m程度の結果であったが、実際には高い標高までトンネル式放流設備からの放流による打上げが生じた。

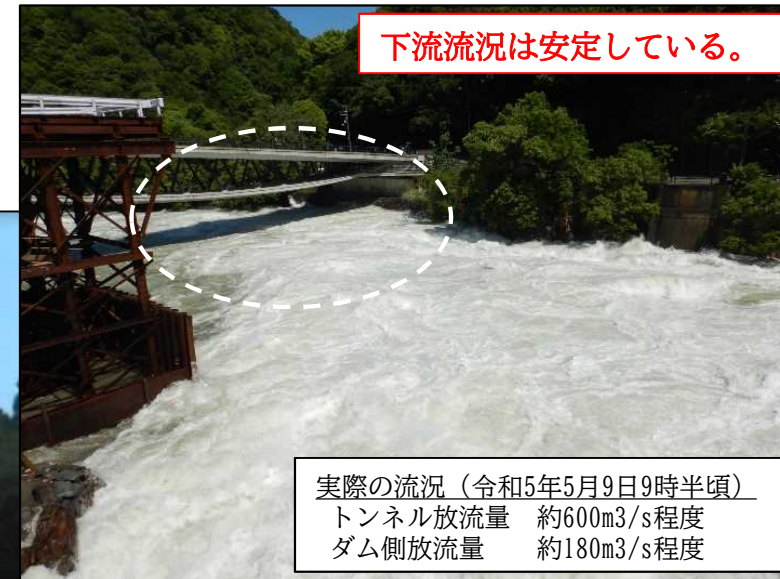
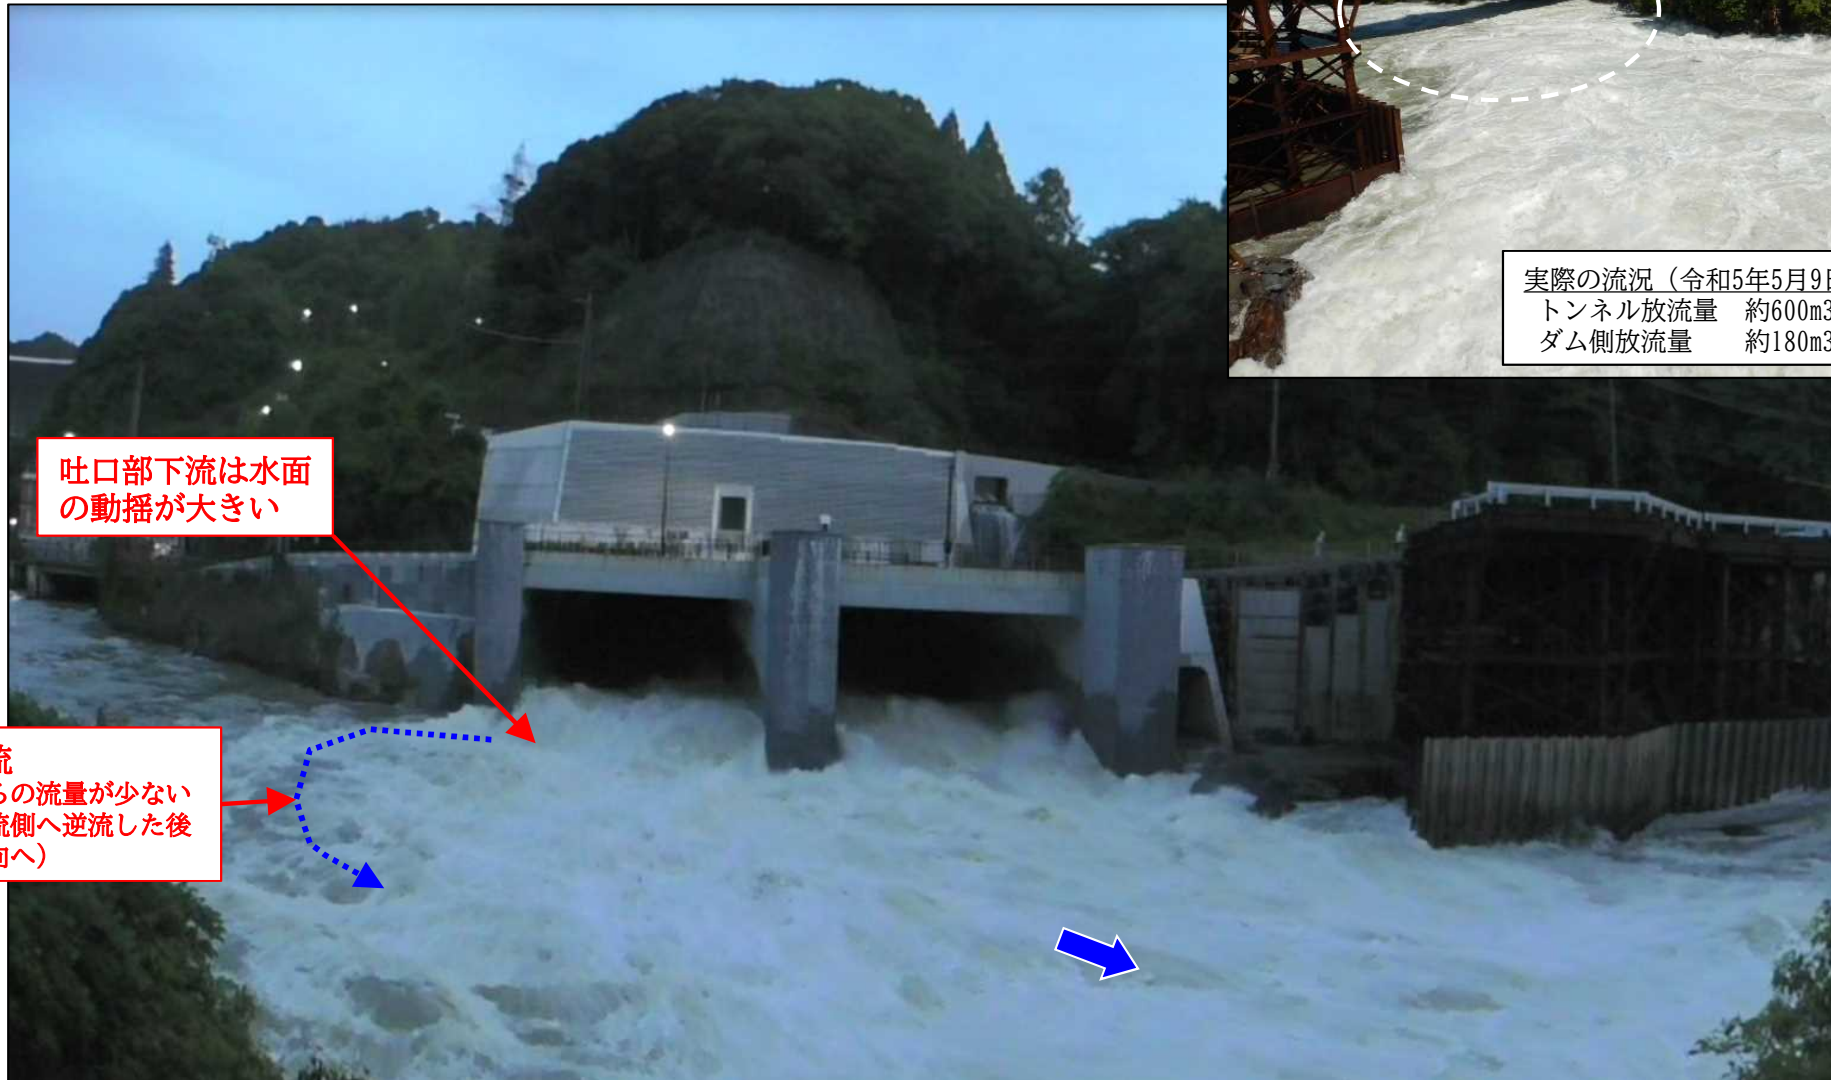
実際の流況（令和5年5月8日19時頃）  
トンネル放流量 約600m<sup>3</sup>/s程度  
ダム側放流量 約180m<sup>3</sup>/s程度

○実際の流況の下流河道でも水理模型実験と比較結果、ほぼ同様の流況となっている。

吐口部下流は水面の動揺が大きい

放流の逆流  
(ダム側からの流量が少ないため、上流側へ逆流した後、下流方向へ)

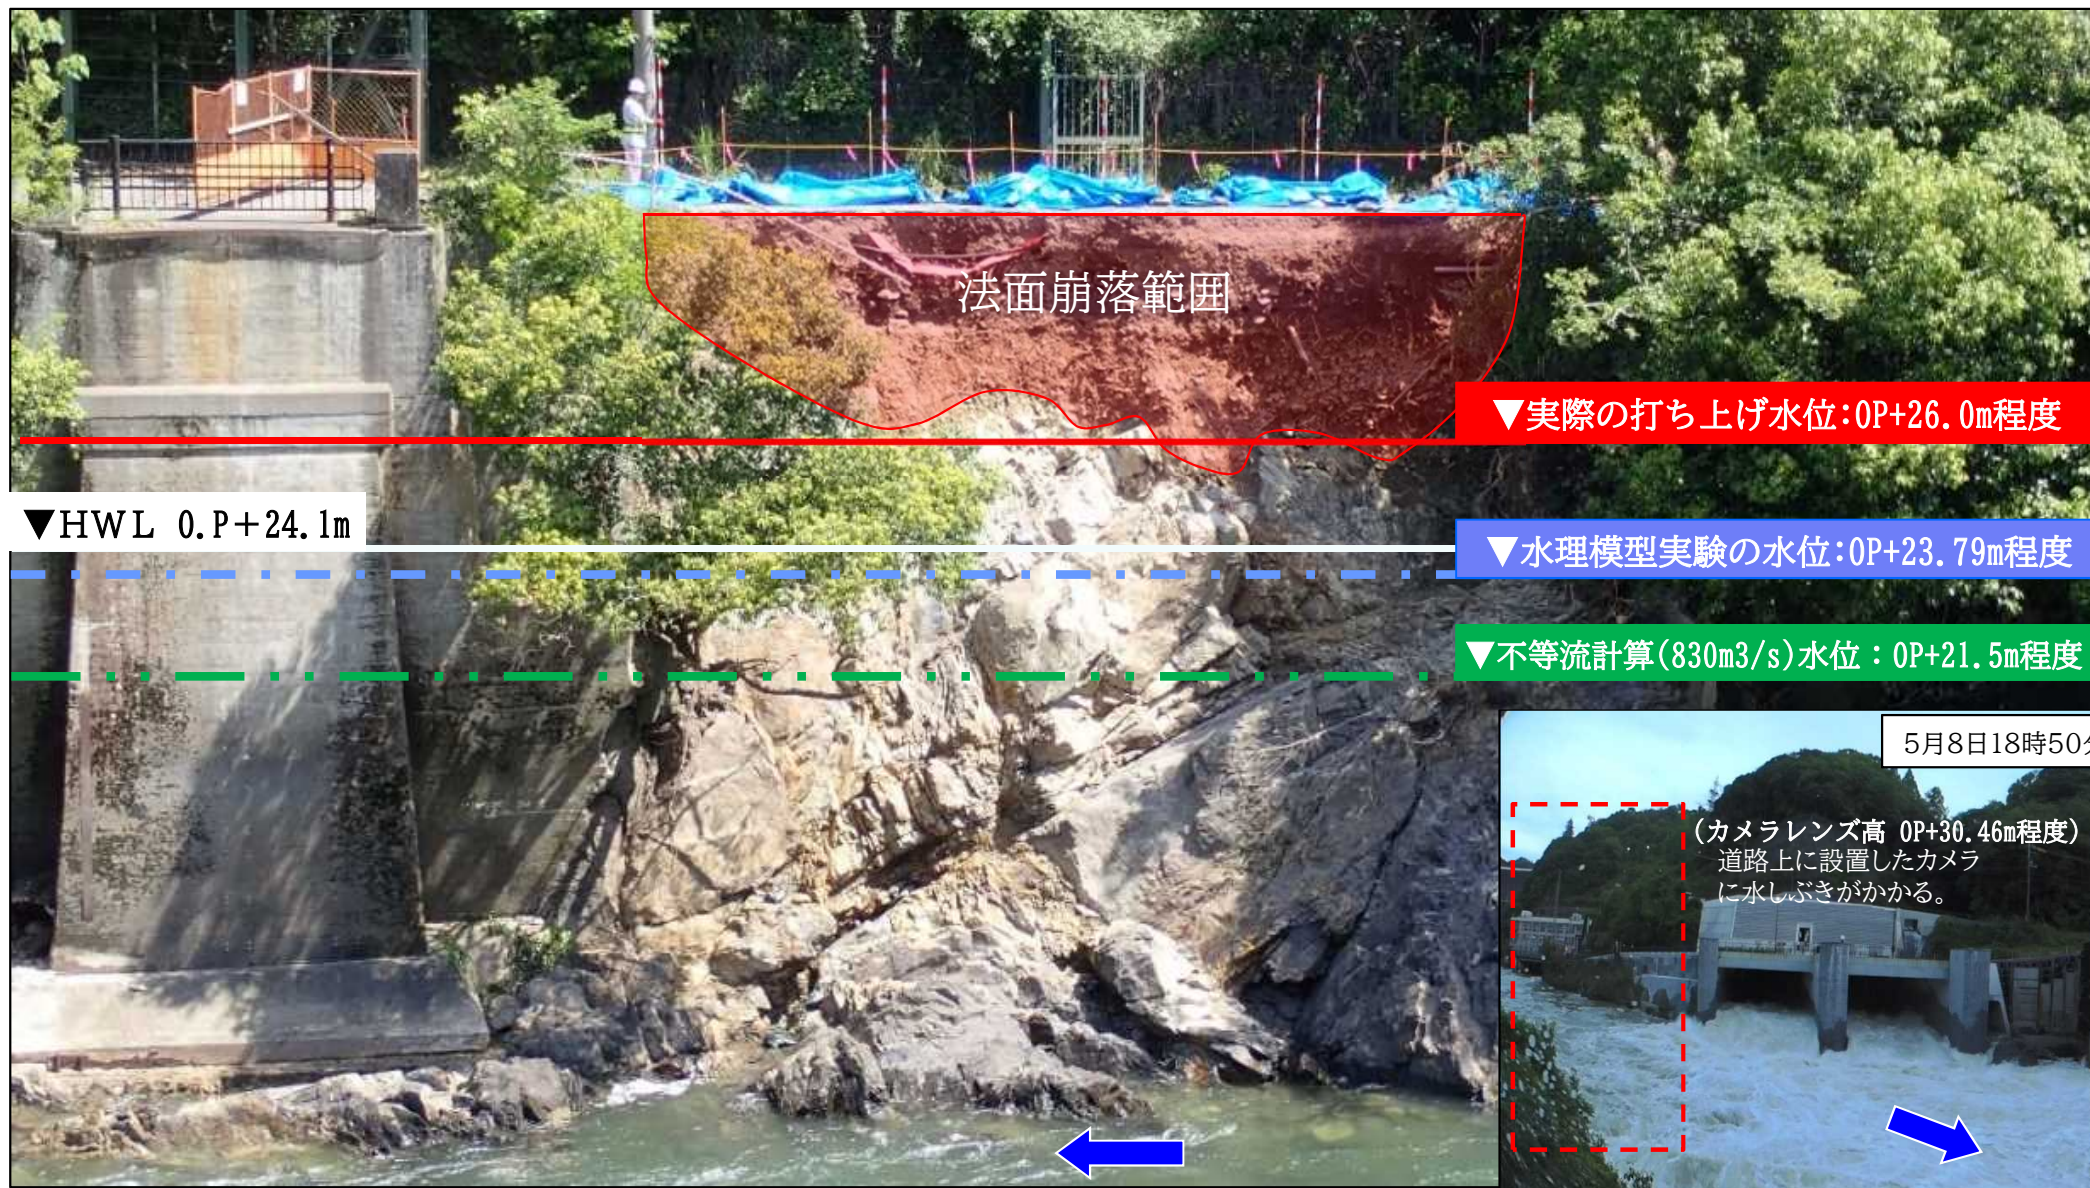
- 実際には、水理模型実験で再現していた水位より高い標高まで放流による打ち上げが発生。
- トンネル式放流設備からの放流による痕跡水位は、今回の最大放流（830m<sup>3</sup>/s）の不等流計算水位よりも高く、さらに計画高水位（HWL）よりも高い。

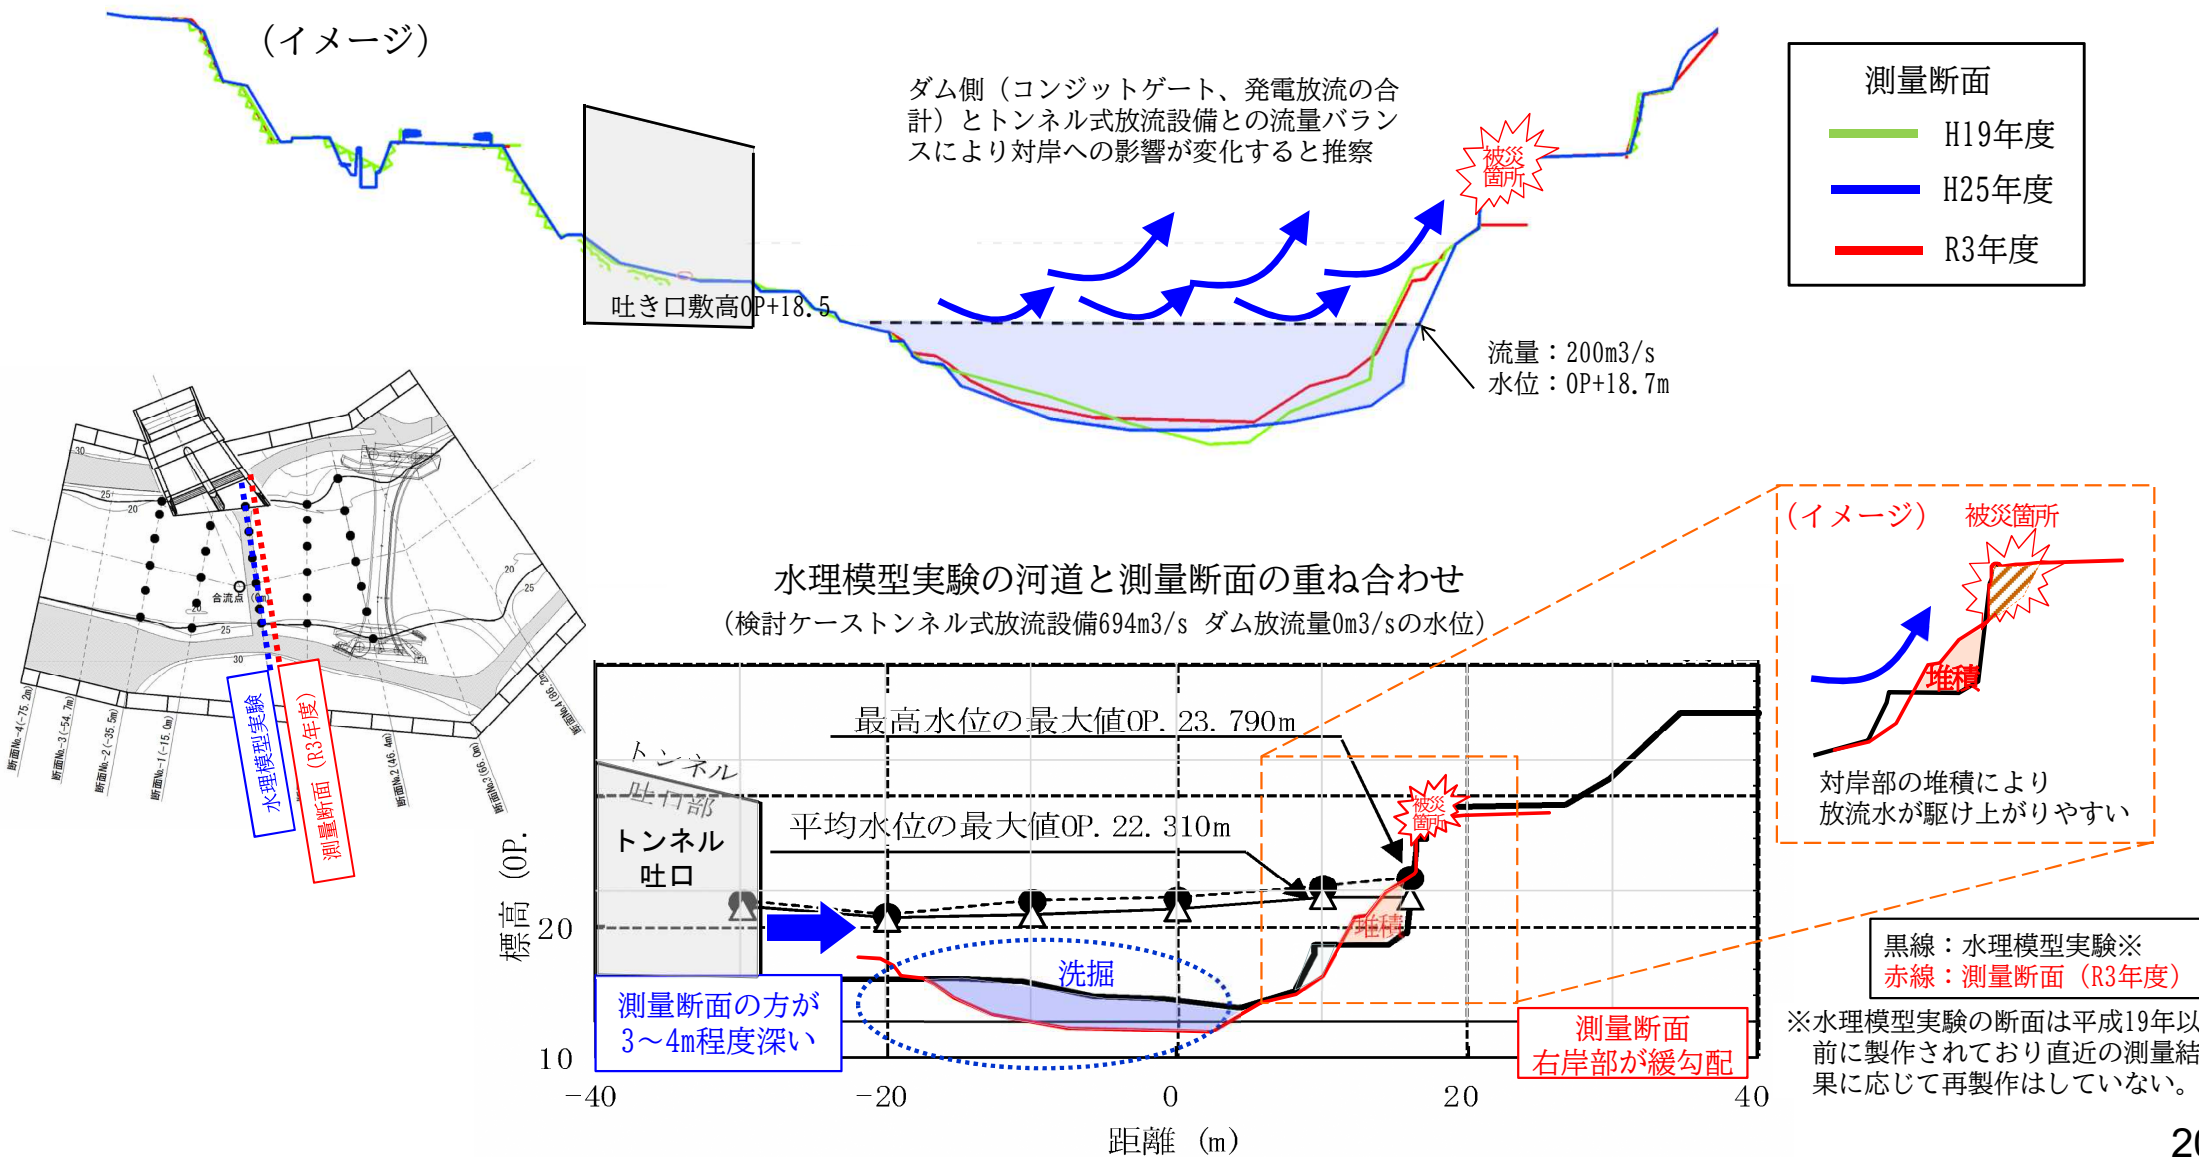
- 測量断面（令和3年度）は、水理模型実験断面の河道と比較して、河床部が3～4m程度深くなっている。また、右岸部が堆積しており緩勾配になっている。
- 河床状況や河岸の凹凸、更にはダム側（コンジットゲート、発電放流の合計）とトンネル式放流設備からの流量バランスなど、さまざまな条件が重なり、放流水の打ち上げの要因になったと推察。

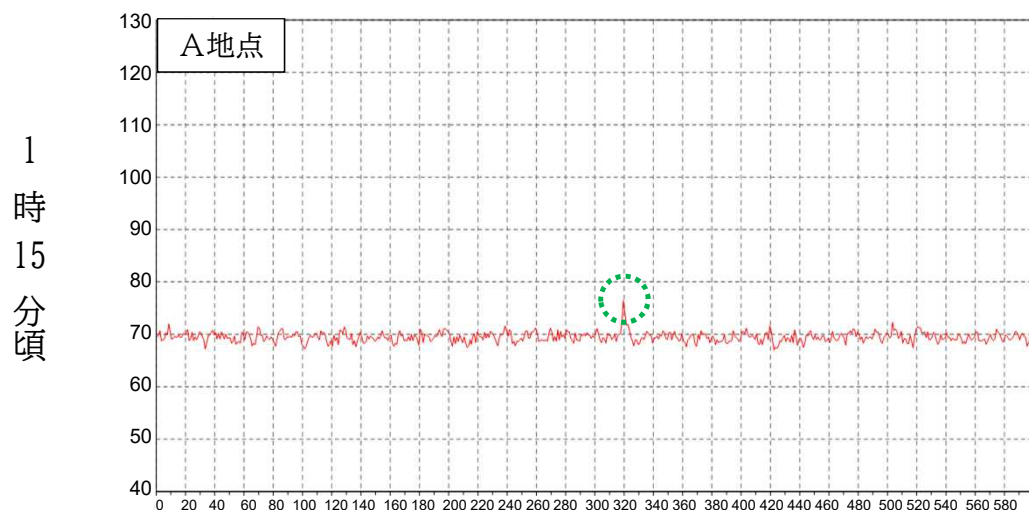
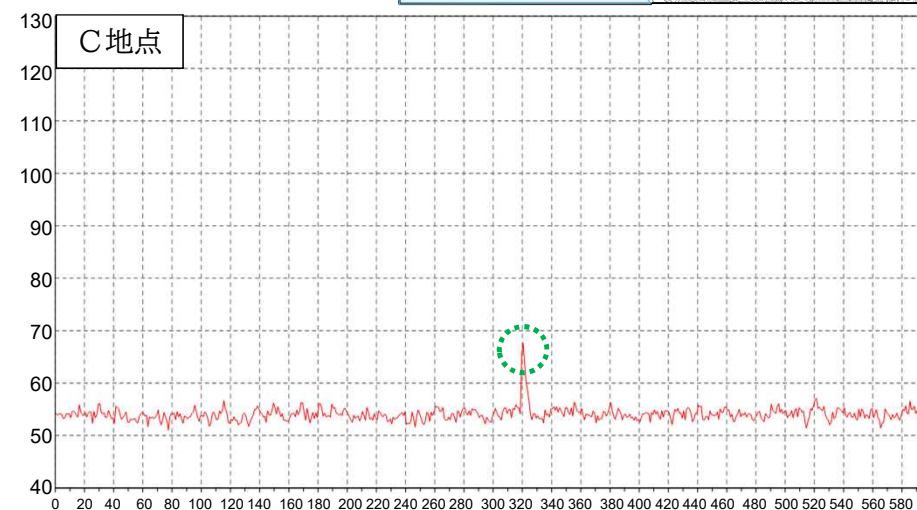
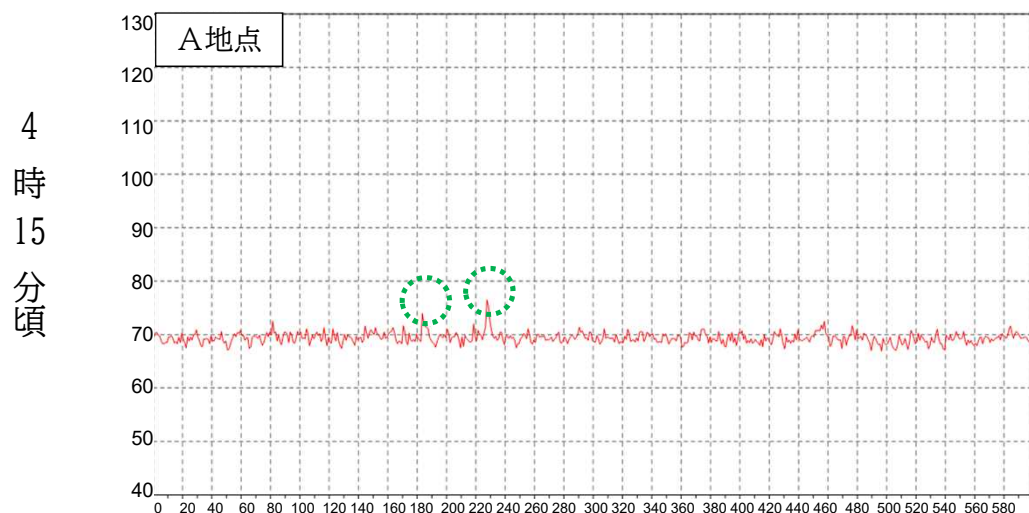
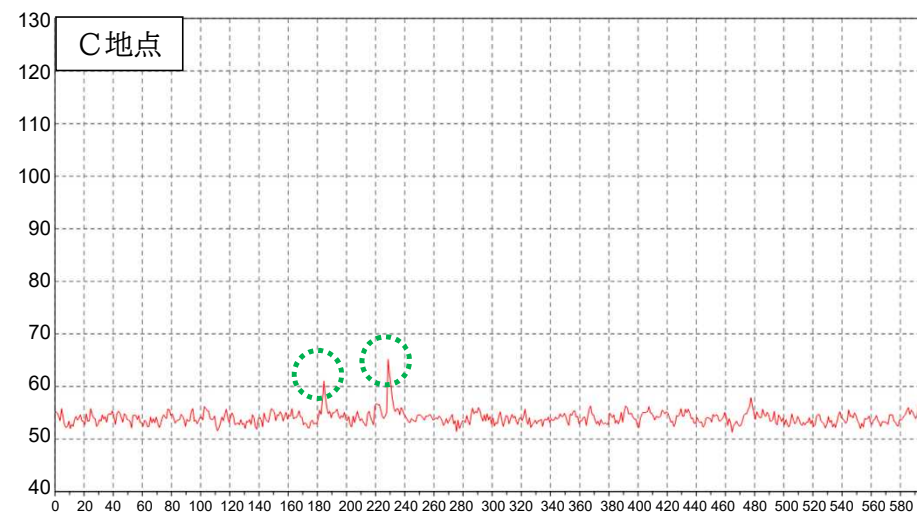
- 低周波の常時観測データにより、地点AとCで同じタイミングで取得された音を確認。
- 5月9日の1時15分頃、4時15分頃に他の時間に見られない大きなレベル変動を示す特徴から、崩落のタイミングであると推察。

...取得された音圧レベルから崩落のタイミングと推察されるもの

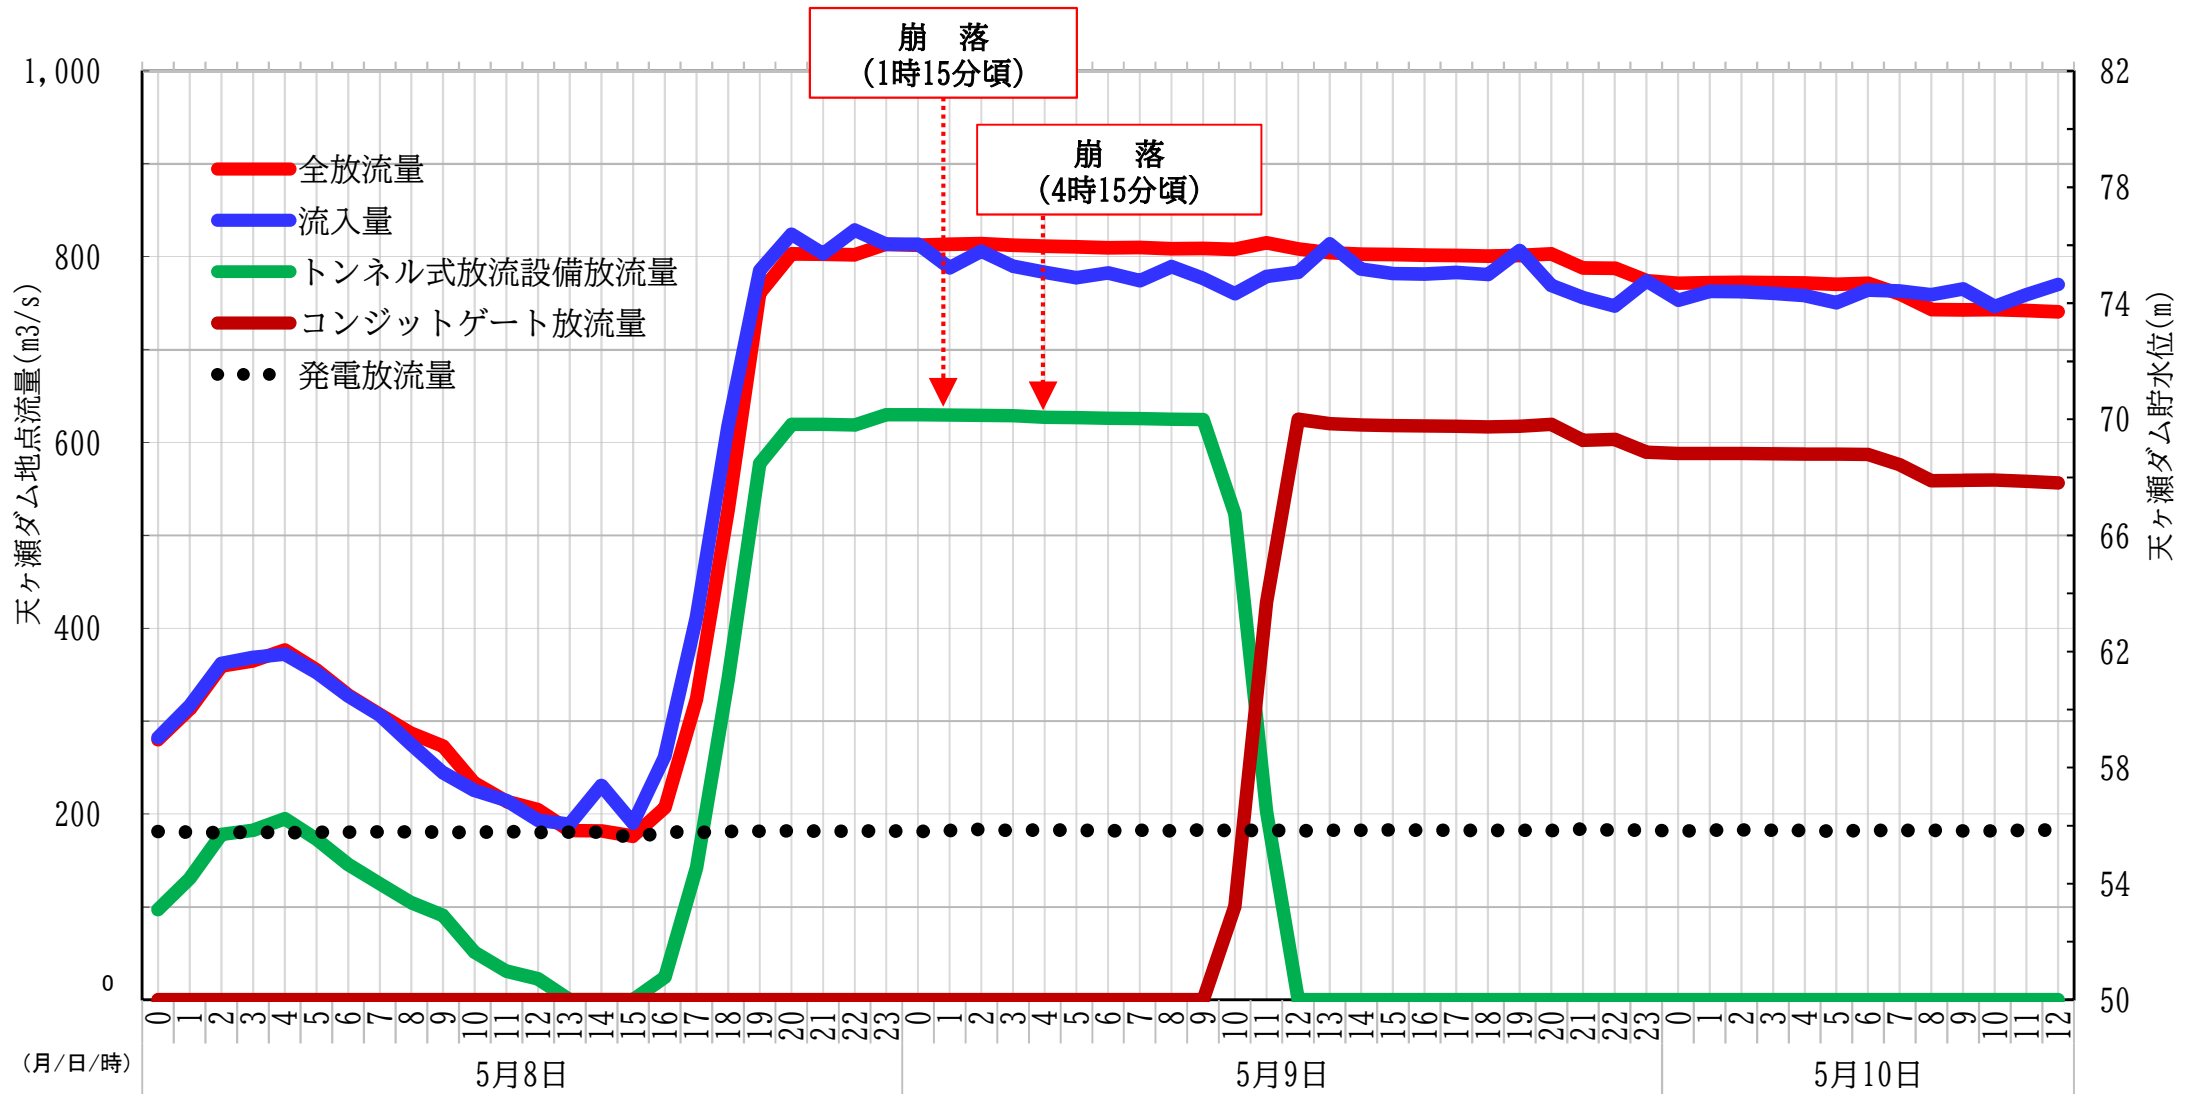
○トンネル式放流設備からの放流が約600m<sup>3</sup>/sに到達し、同条件のまま一定時間経過後の放流継続中に道路法面の崩落（令和5年5月9日1時15分頃、4時15分頃）に至ったと推察。

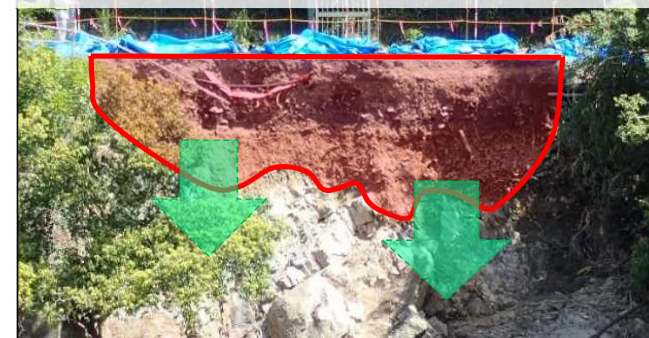
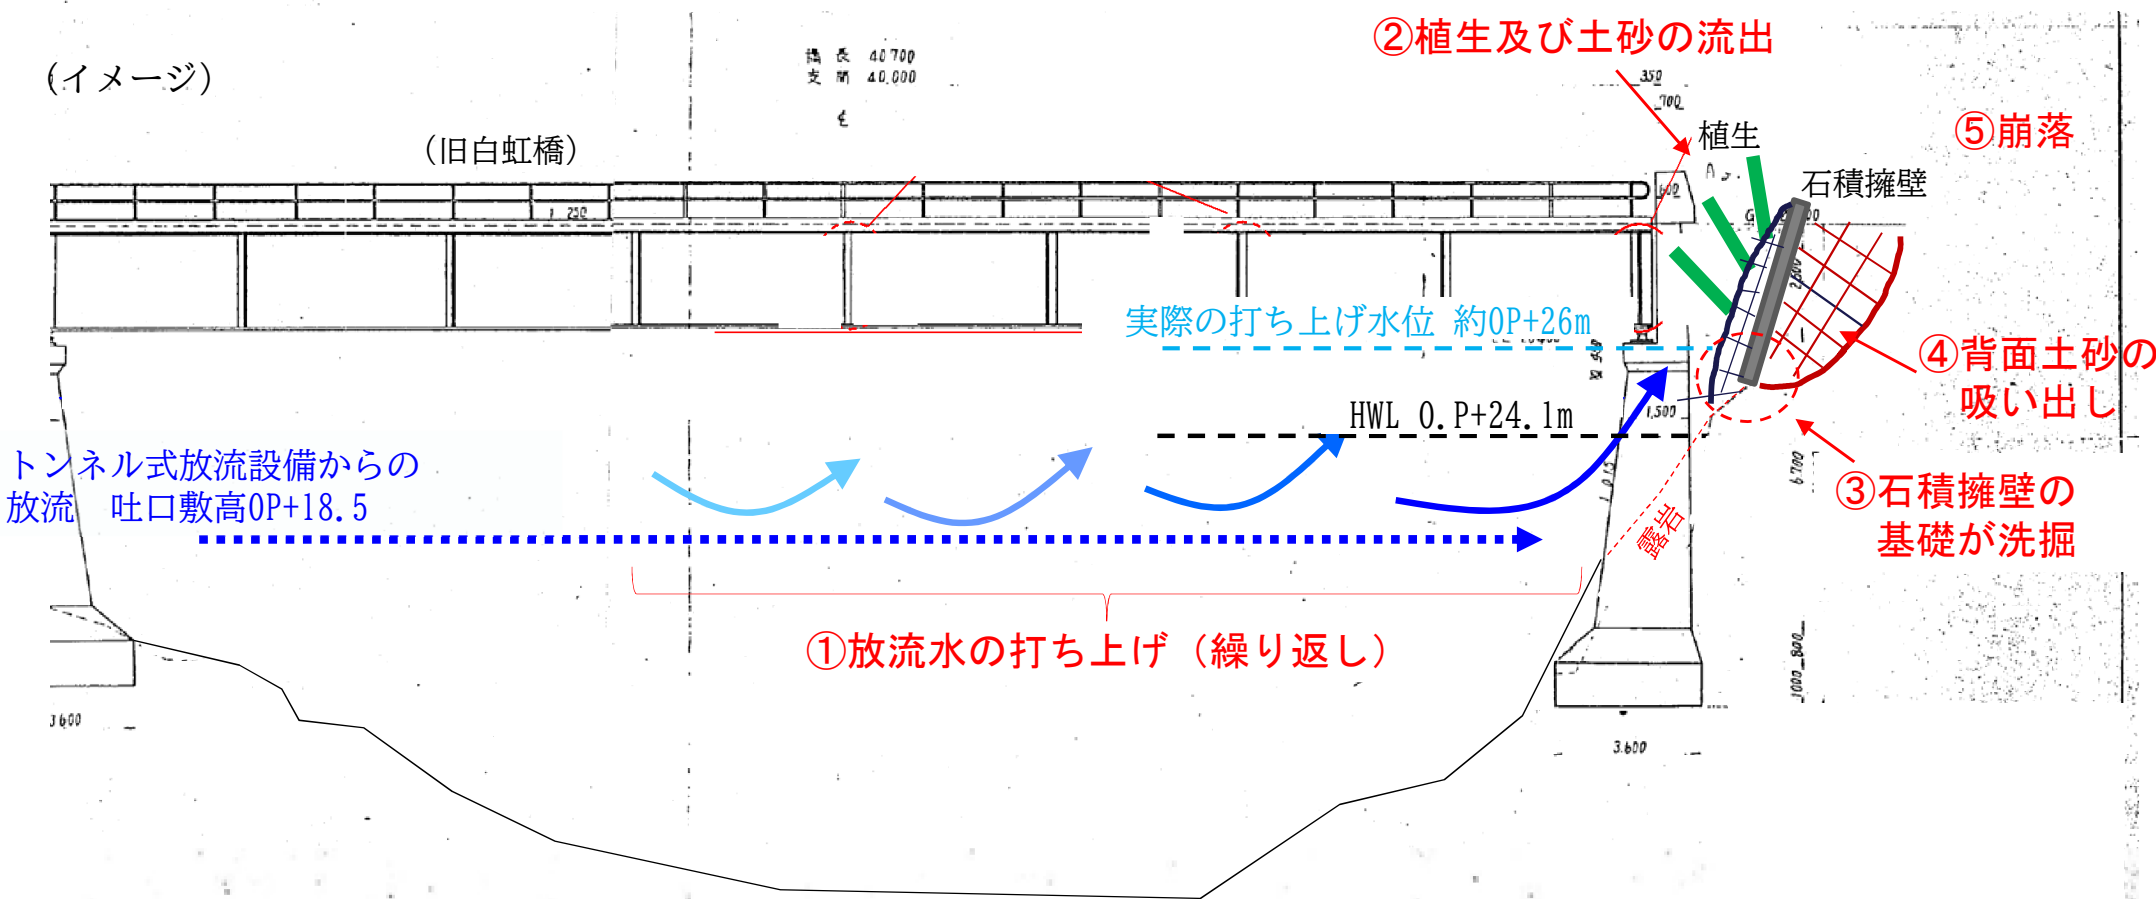
複数回に分かれて崩壊したため、面的に徐々に崩落した可能性もある。

○トンネル式放流設備の放流増量中に崩落せず、600m<sup>3</sup>/s放流継続中に一定時間経過後、複数回にわたって崩落したことを鑑みると、繰り返しの放流水の打ち上げが石積擁壁の基礎部を徐々に洗掘させ、背面土砂が吸い出されたことが要因と推察。
