# 第2回 天ヶ瀬ダム放流調査委員会

国土交通省 近畿地方整備局  
淀川ダム統合管理事務所

令和5年7月26日

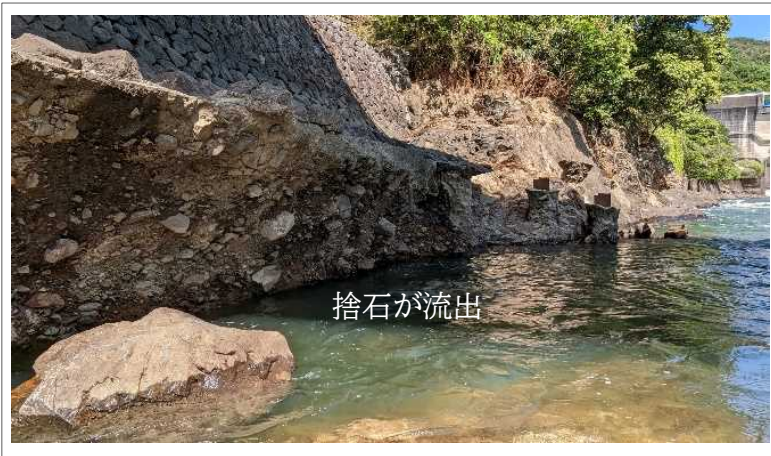
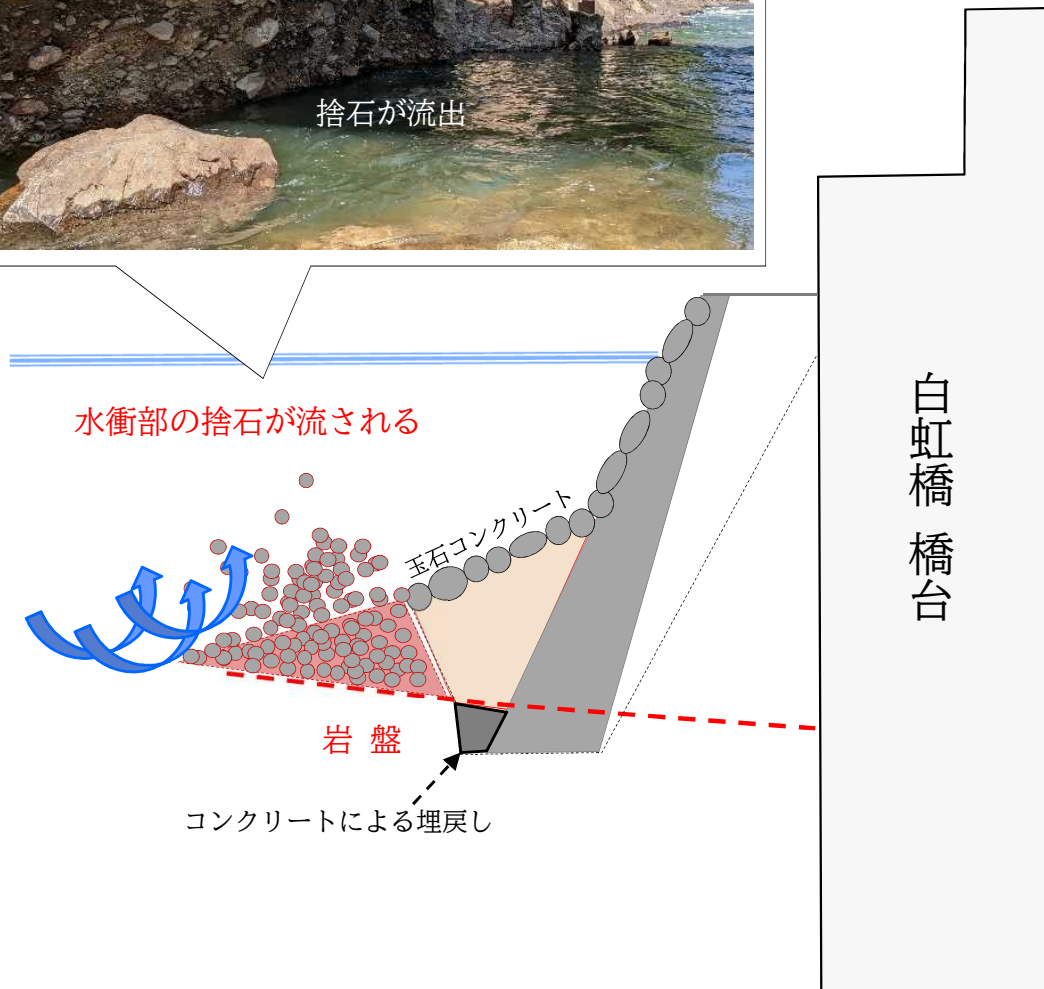
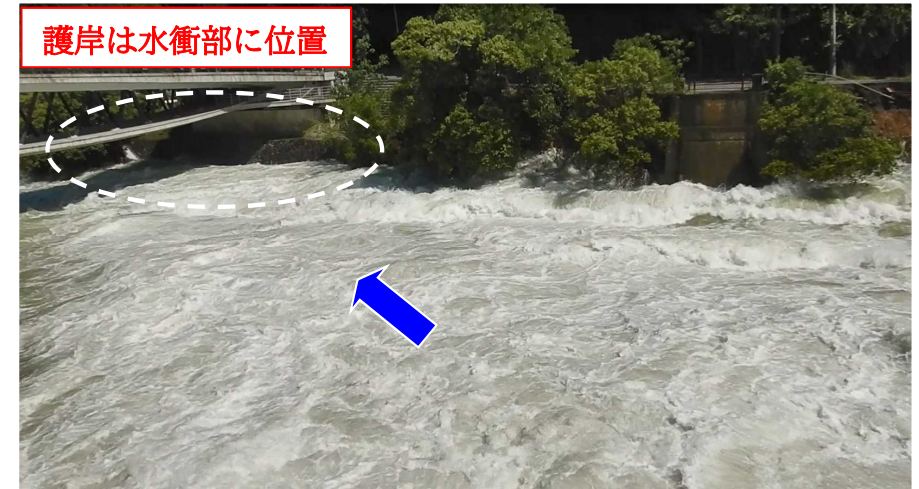
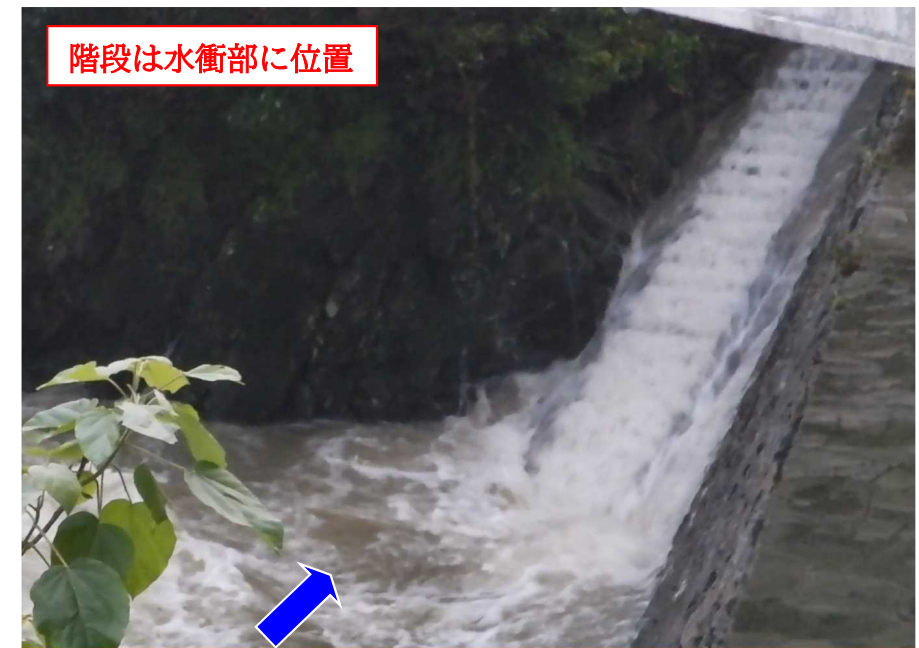
- 白虹橋付近下部 (右岸) は、トンネル式放流設備からの放流の水衝部となったことが要因であり、それにより、護岸前面部分の捨石が流出され、洗掘が生じた。
- また、祠付近への着水は、階段が水衝部に位置し、放流水が階段を駆け上がったことが要因。

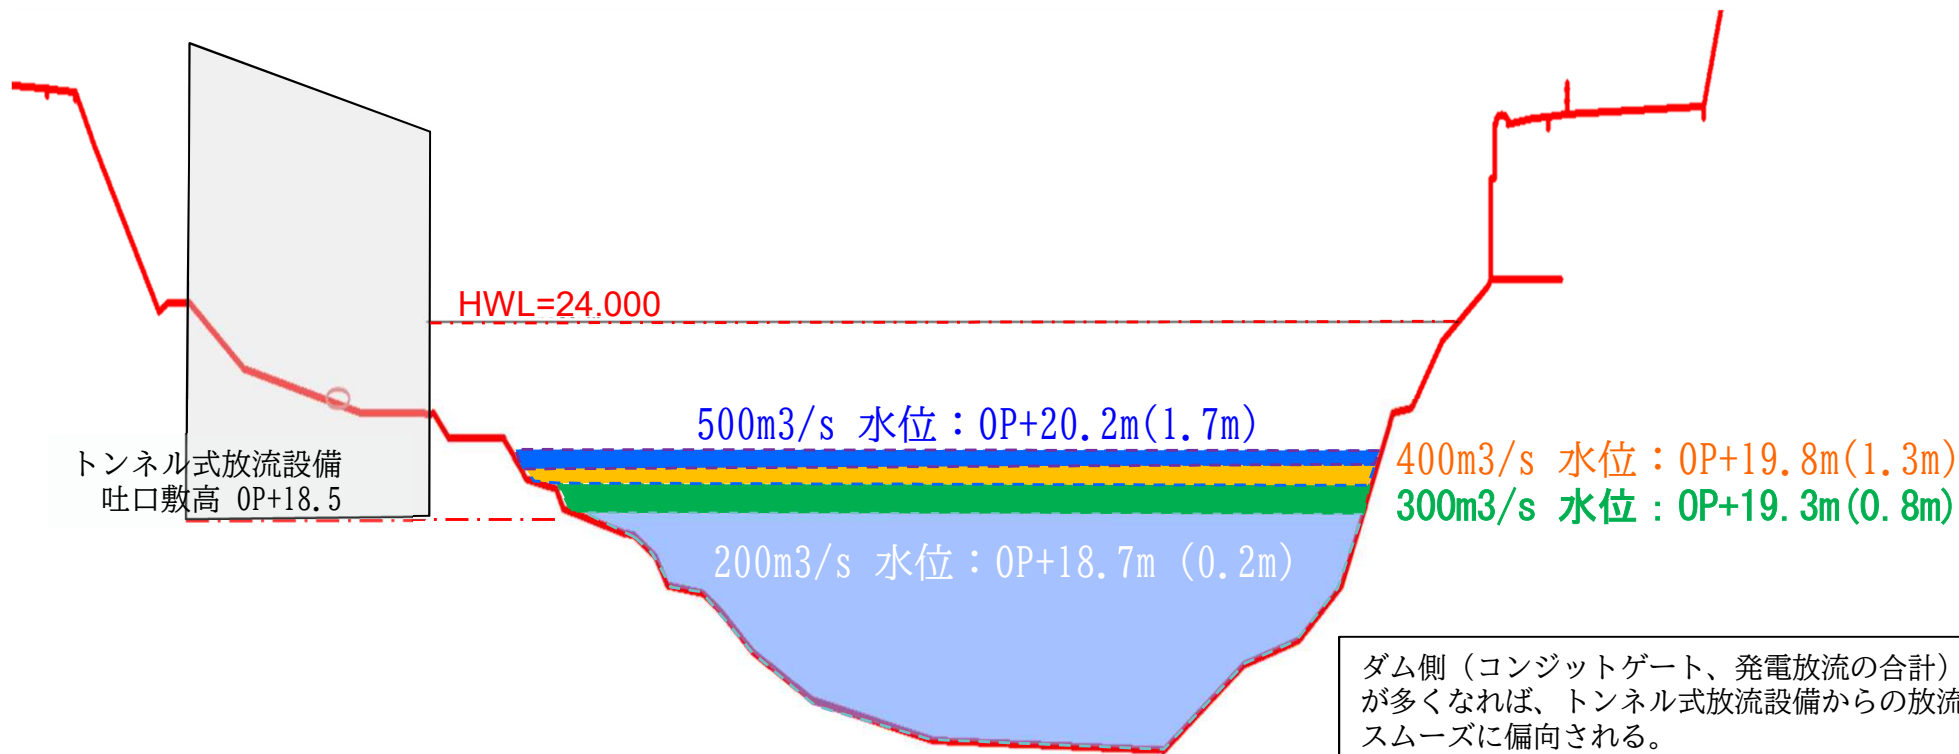
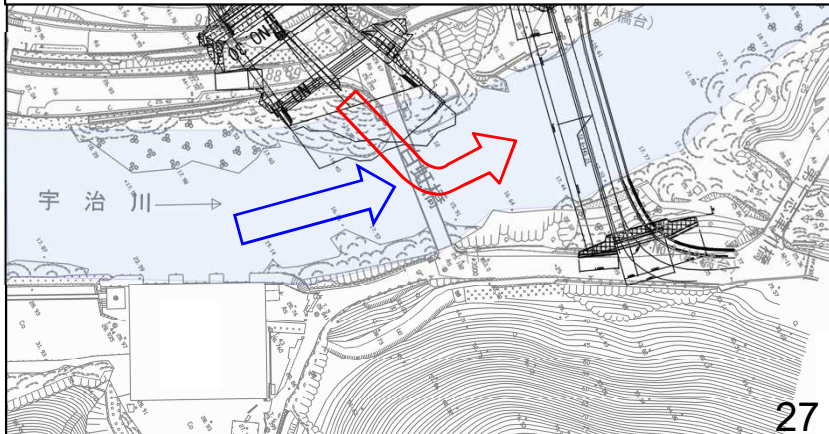
○ダム側（コンジットゲート、発電放流の合計）からの流量が多くなれば、トンネル式放流設備の吐口敷高より高い水位となり、トンネル式放流設備からの放流水が下流側へスムーズに偏向されることが想定され、放流による打ち上げは緩和されると推察。

ダム側（コンジットゲート、発電放流の合計）からの流量が多くなれば、トンネル式放流設備からの放流水が下流側へスムーズに偏向される。

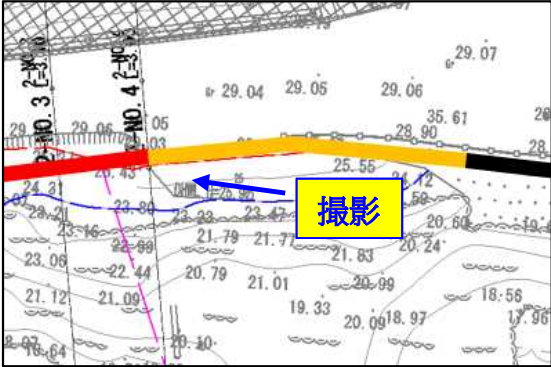
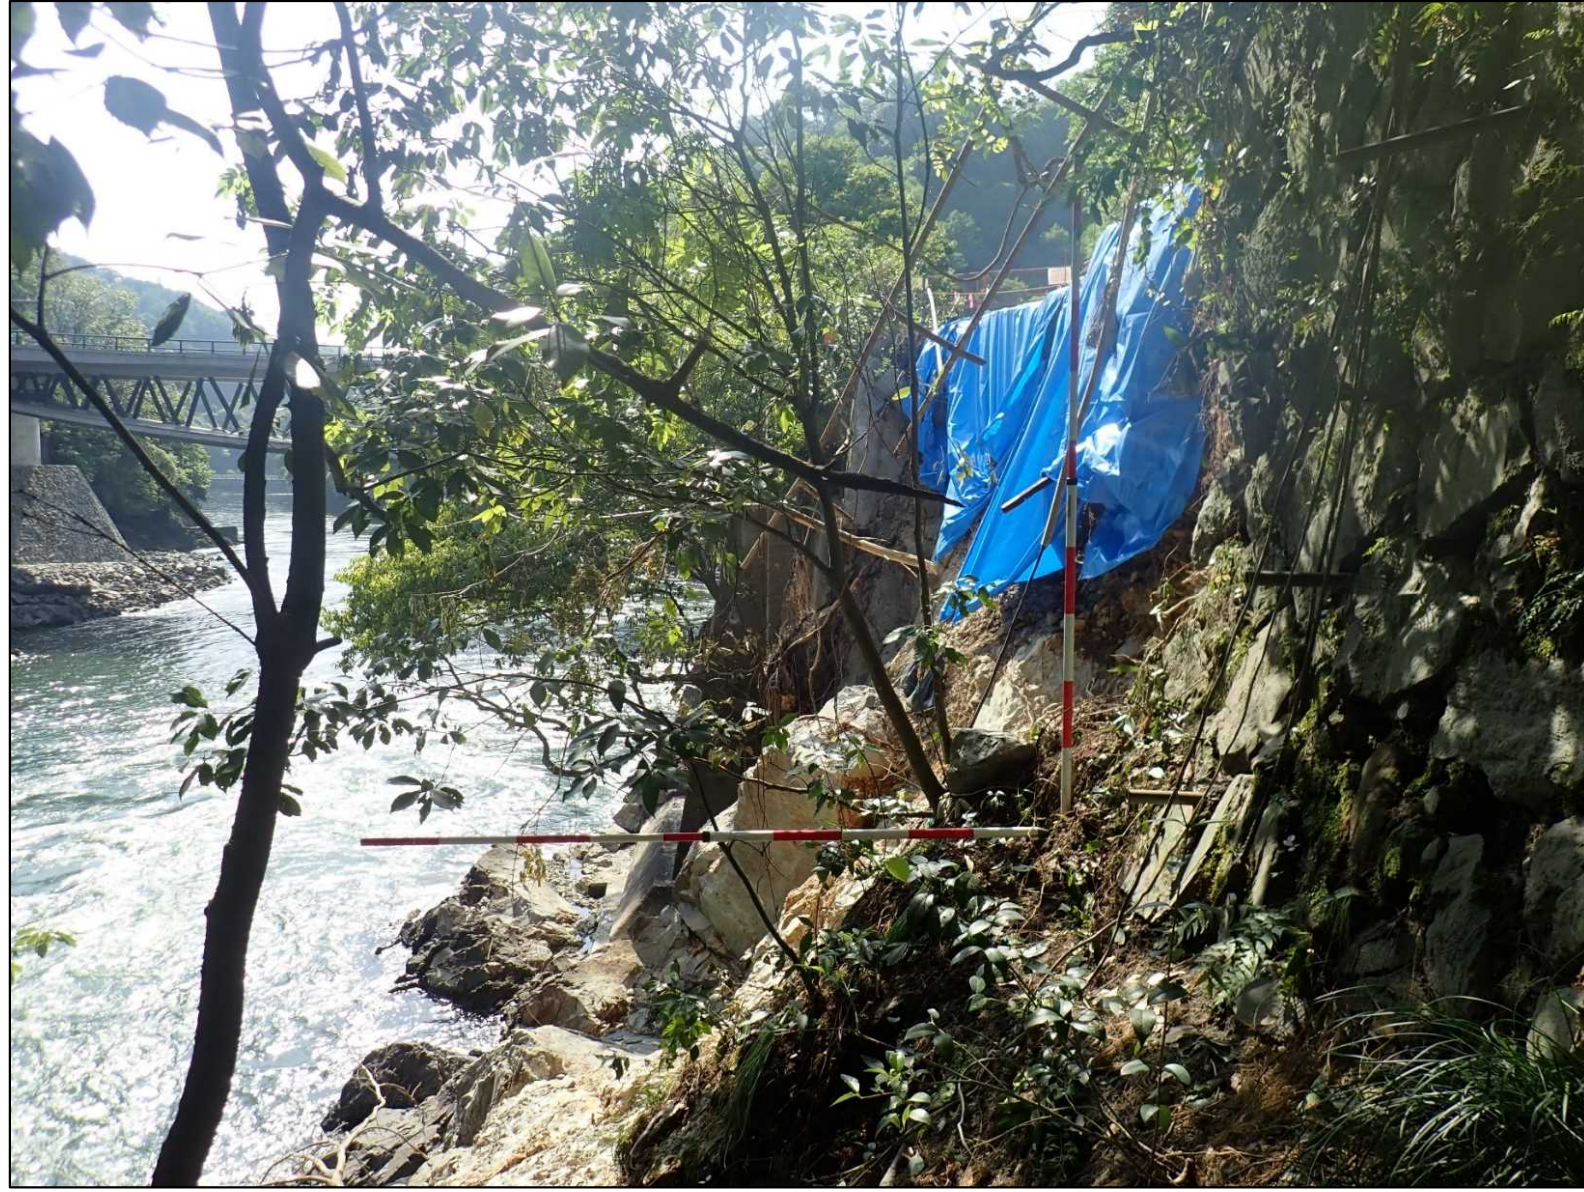
# A区間 (崩落部)

- 被災箇所の上下流も同様の空石積み構造であるため、再発防止の観点から健全性及び痕跡の調査結果などを勘案し、A・B・C区間を本復旧・対策範囲とする。

既存の道路機能を復旧するため、洗掘や吸い出しに耐え得る堅固な構造で既設空石積みが施工されていた **現況天端高まで** 対策を講じる。

なお、露出した岩の取り壊しは最小限に留め、健全な岩盤のうえに擁壁の基礎を設ける。

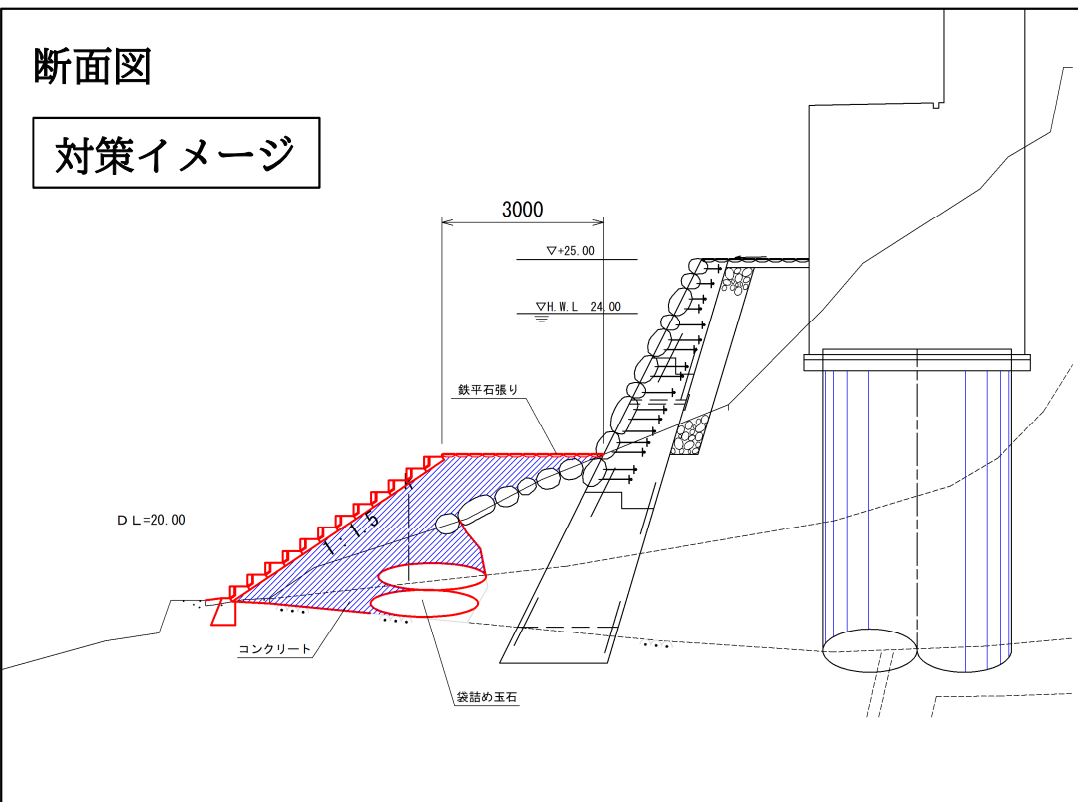
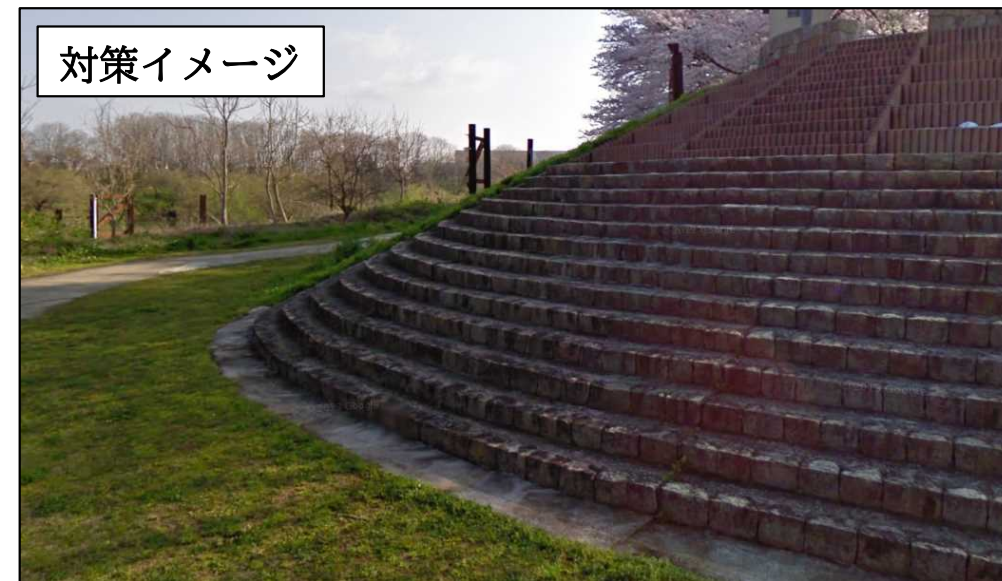
## ②白虹橋付近右岸の河岸洗掘 階段形状 (案)

白虹橋右岸側の護岸本体は機能を喪失することなく健全な状態を保っているが、埋め戻された土石が洗掘を受けているため、**流水の影響に耐え得る構造**で修景する。

※景観に配慮し、鉄平石による表面仕上げとする。
