令和3年3月16日 20時30分
資料配布 九頭竜川・北川水系河川水質汚濁防止連絡協議会

九頭竜川水系^{うまわりがわ}馬渡川(福井県福井市^{にったづか}新田塚1丁目)で油膜を確認

～現時点で影響報告はない～

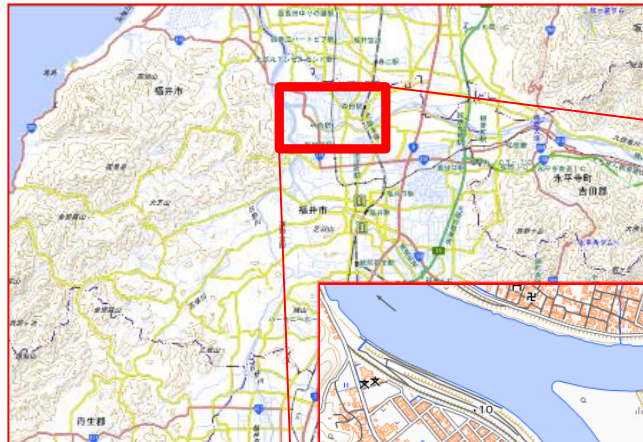
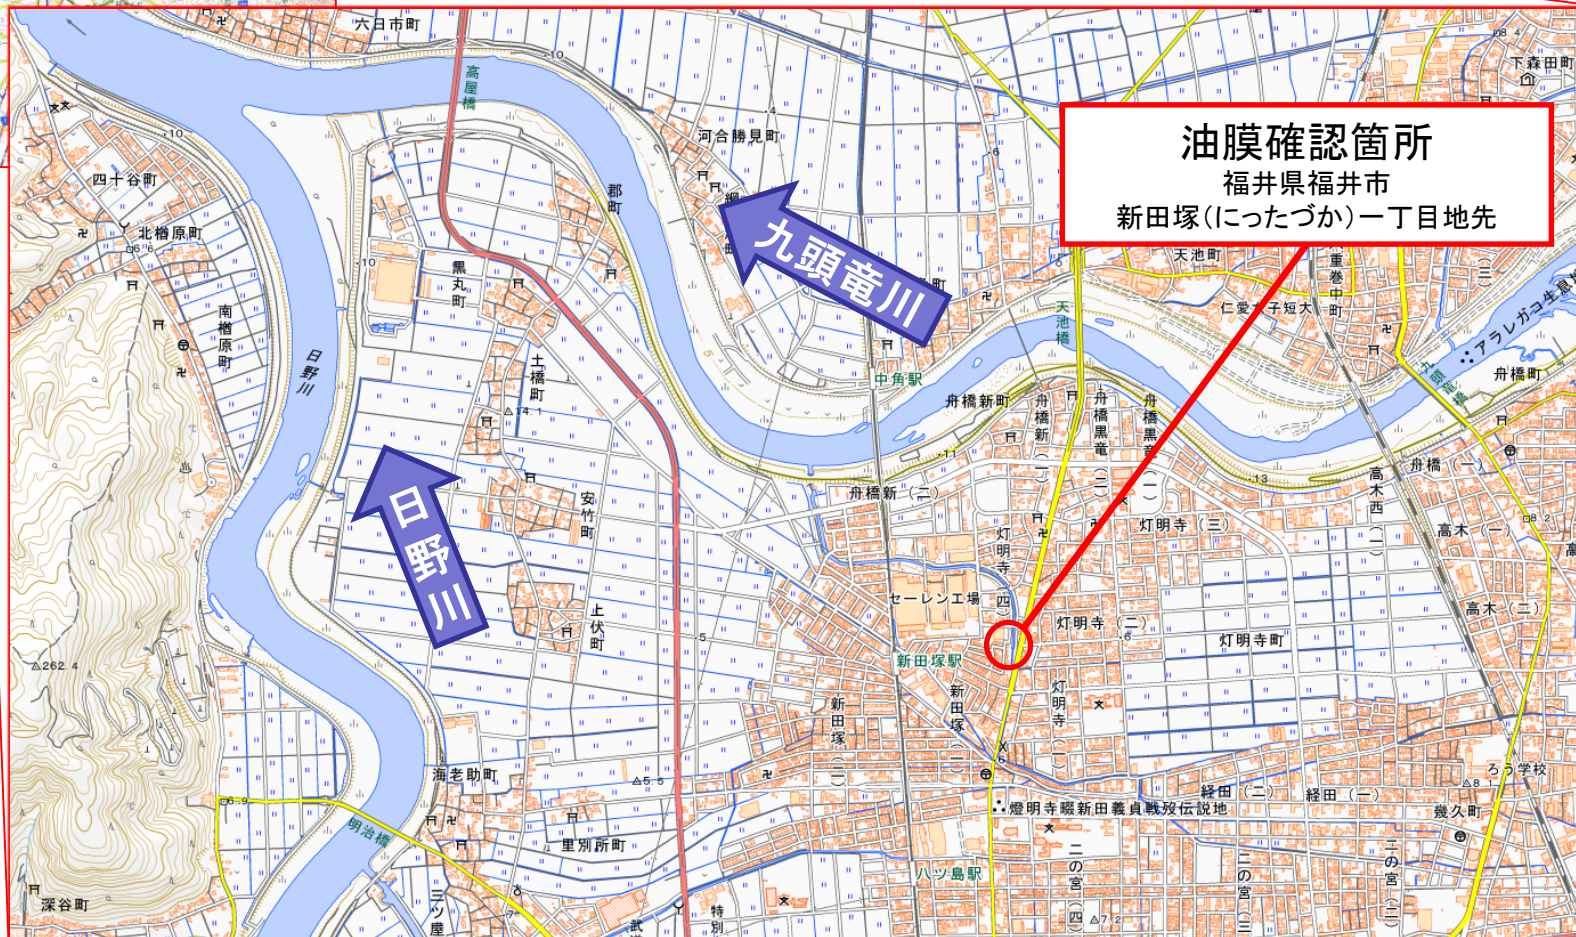
油膜が確認された箇所的位置

- 本日、3月16日、馬渡川(福井県福井市新田塚1丁目)において、油膜が確認されました。
- 原因は福井市^{とうみょうじちょう}灯明寺町の市道で発生した単独事故により、事故車から油が流出したものです。
- 18時20分頃までに、福井県福井土木事務所が馬渡川の2箇所オイルフェンスを、福井市が交通事故現場近傍の道路側溝及び馬渡川に流入する灯明寺川にオイルマットを設置しました。
- 現時点で油種及び流出量は不明です。
- 現時点で九頭竜川への油の流出は確認されていません。
- 現時点で魚類等のへい死は確認されていません。
- 利水者へは水濁協を通じて連絡済みです。
- 現時点で利水者からの影響報告はありません。
- 特段の状況変化が無い限り、これで終報といたします。
