第4回
北川流域懇談会
(R2. 12. 16)
資料-1

北川水系河川整備計画に基づく 事業等の進捗点検について

進捗点検個票

国土交通省 近畿地方整備局
福井河川国道事務所

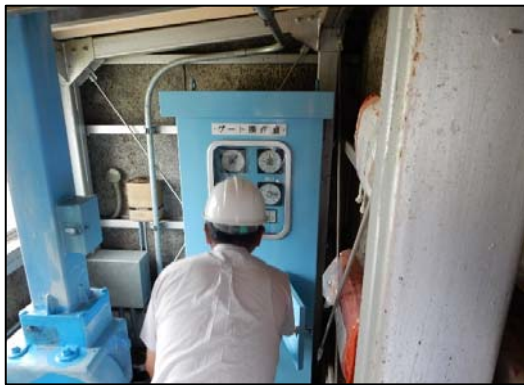
平井川樋門点検の実施状況（R1. 6. 10）

河川管理施設点検（堤防点検含む）結果は、早急に対応するものは確認されなかった。今後も点検を実施し、平時より河川カルテに記録することにより変状の把握に努める。

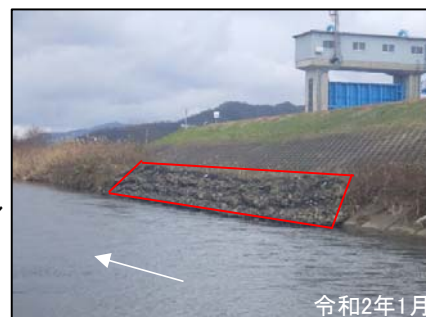
- 堤防の補修実績
点検の結果、平成29、30、令和元年度において補修箇所は無かった。
- 護岸の補修実績、洗掘対策等の実績
護岸等の河川管理施設の補修については、以下のようなサイクルで巡視から修繕までを実施。
令和元年度に若狭町下野木地先他において応急復旧として護岸の補修を実施。
- 堤防除草の実施状況、その際の安全確保やコスト縮減の取り組み
 - 堤防除草の実施状況
年間2回の除草を実施。
平成29年 : 1,144千m²/2回・年
平成30年 : 1,130千m²/2回・年
令和元年 : 1,144千m²/2回・年
 - 堤防除草の際の安全確保
作業受注者に対して契約図書等で安全配慮項目を記載するとともに、現場条件に即した安全管理の徹底を指導。
 - コスト縮減の取り組み
刈草を地域と協働して堆肥化し、無償配布を実施。
削減額は
平成29年 : 約0.6百万円
平成30年 : 約0.3百万円
令和元年 : 約0.3百万円であった。
 - 占用区域内の除草指導などの状況
占用許可時に許可条件として申請書に明記するとともに、北川出張所より占有者に指導。

護岸の補修（若狭町下野木）

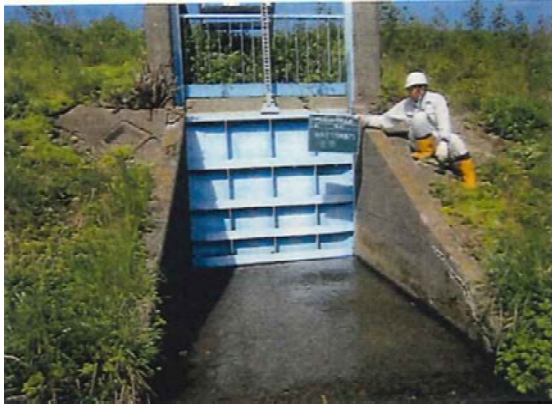
瓜生第一排水樋門（R1.5.8 点検）

平成29年度、平成30年度及び令和元年度の点検結果において、改善措置の実施に該当した施設はない。

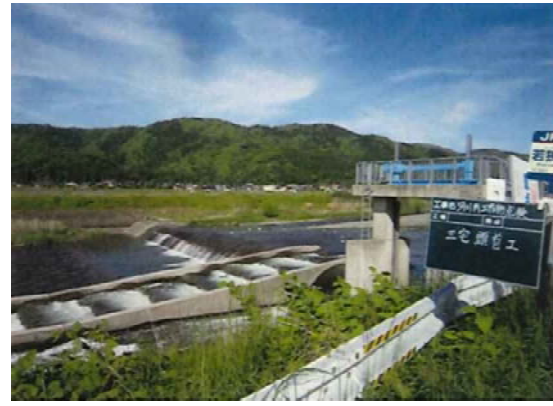
三宅頭首工（R1.5.8 点検）
