## 北川水系事業進捗点検個票 一覧

## 近畿地方整備局

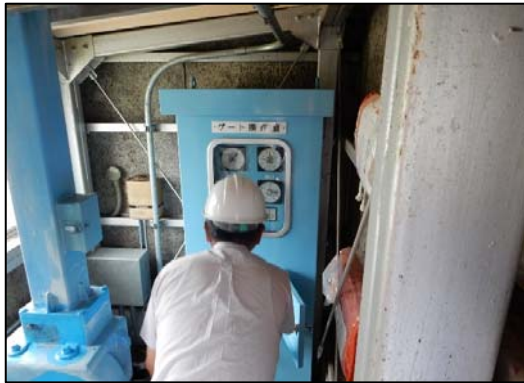
平井川樋門点検の実施状況（R1.6.10）

河川管理施設点検（堤防点検含む）結果は、早急に対応するものは確認されなかった。今後も点検を実施し、平時より河川カルテに記録することにより変状の把握に努める。

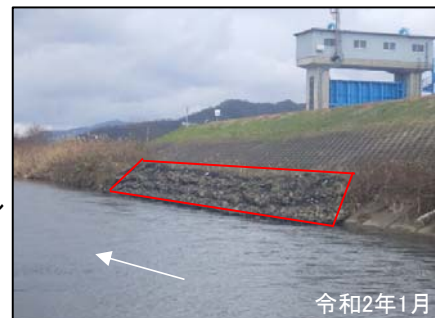
- 堤防の補修実績  
点検の結果、平成29、30、令和元年度において補修箇所は無かった。
- 護岸の補修実績、洗掘対策等の実績  
護岸等の河川管理施設の補修については、以下のようなサイクルで巡視から修繕までを実施。  
令和元年度に若狭町下野木地先他において応急復旧として護岸の補修を実施。
- 堤防除草の実施状況、その際の安全確保やコスト縮減の取り組み
  - 堤防除草の実施状況  
年間2回の除草を実施。  
平成29年 : 1,144千m<sup>2</sup>/2回・年  
平成30年 : 1,130千m<sup>2</sup>/2回・年  
令和元年 : 1,144千m<sup>2</sup>/2回・年
  - 堤防除草の際の安全確保  
作業受注者に対して契約図書等で安全配慮項目を記載するとともに、現場条件に即した安全管理の徹底を指導。
  - コスト縮減の取り組み  
刈草を地域と協働して堆肥化し、無償配布を実施。  
削減額は  
平成29年 : 約0.6百万円  
平成30年 : 約0.3百万円  
令和元年 : 約0.3百万円であった。
  - 占用区域内の除草指導などの状況  
占用許可時に許可条件として申請書に明記するとともに、北川出張所より占有者に指導。

護岸の補修（若狭町下野木）

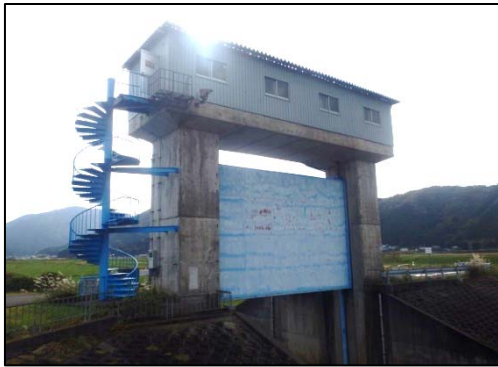
実施前

中川水門において、扉体塗装塗替等を平成30年度に実施。

##### ①：中川水門 ゲート塗装塗替（平成30年度）

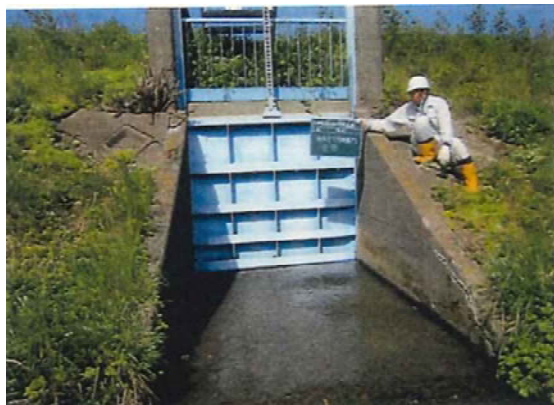
瓜生第一排水樋門（R1.5.8 点検）

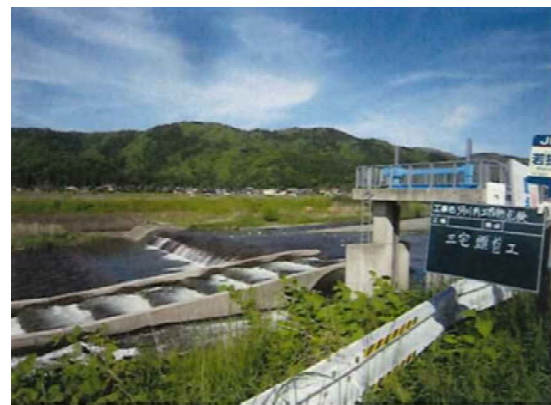
三宅頭首工（R1.5.8 点検）

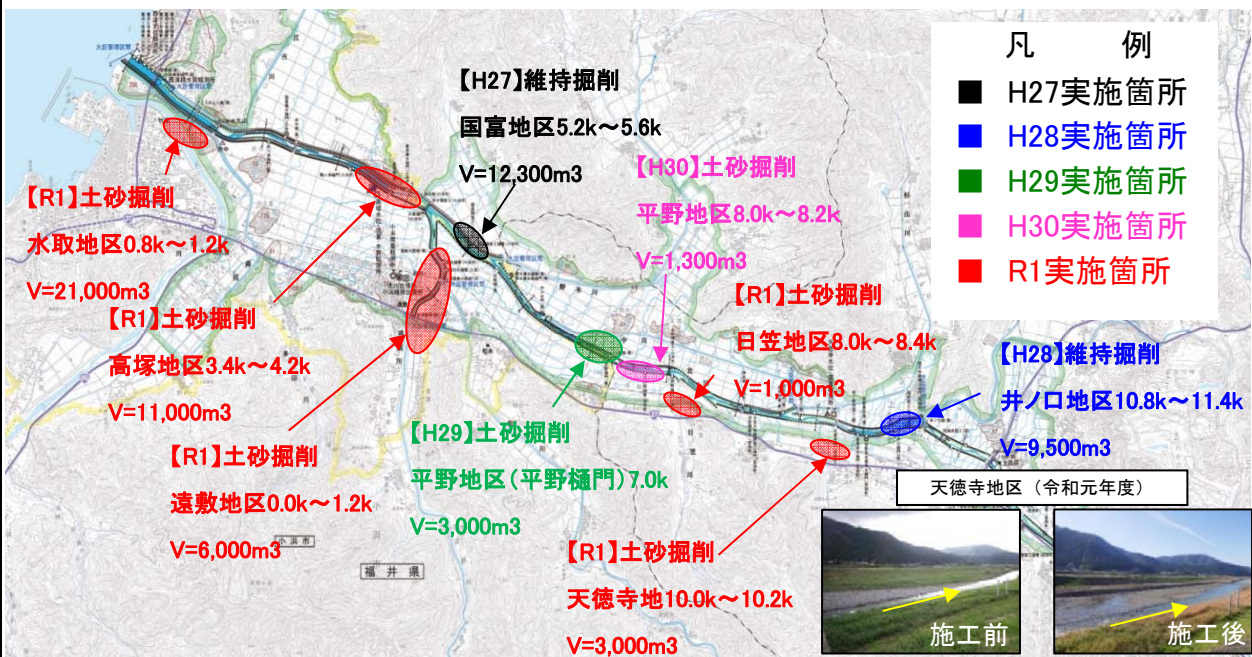
平成23年台風2号出水で平井川樋門の施設周辺に土砂が堆積したため、維持掘削（約300m<sup>3</sup>）を実施。

平成25年台風18号により堆積した土砂の維持掘削を平成27年度に12,300m<sup>3</sup>実施、平成28年度に9,500m<sup>3</sup>実施、平成29年度に3,000m<sup>3</sup>実施、平成30年度に1,300m<sup>3</sup>実施、令和元年度に42,000m<sup>3</sup>実施。

河川管理施設に影響のある箇所や、流下能力を阻害する箇所等について維持掘削を実施している。
