九頭竜川水系河川整備計画に基づく 事業等の進捗点検について (国管理区間)

平成25年2月13日

国土交通省 近畿地方整備局

九頭竜川水系河川整備計画における進捗点検について

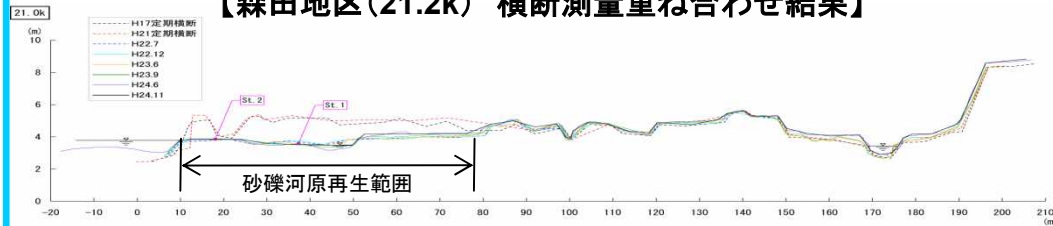
【森田地区(21.2k) 横断測量重ね合わせ結果】

切り下げ後は、横断形状がほとんど変化なく維持されている。

【点検結果の考察】 出水等の自然の営力により砂礫河原の再生を図るため、出水及び冠水の有無が再生状況に影響を及ぼす。このため、モニタリング結果により順応的管理を行う。

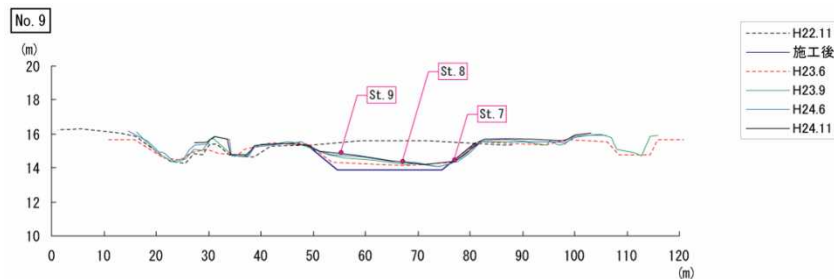
【渡新田地区(25.0k付近) 横断測量重ね合わせ結果】

- ・ 滞筋造成、砂州切り下げをきっかけとした自然の営力による砂礫河原の再生
- ・ 掘削箇所に礫が堆積し、礫河原を形成しており、良好に維持されている。

(モニタリング実施中) 自然の営力による滞筋造成を図るため、新たな整備工事は行わず、順応的管理とする。

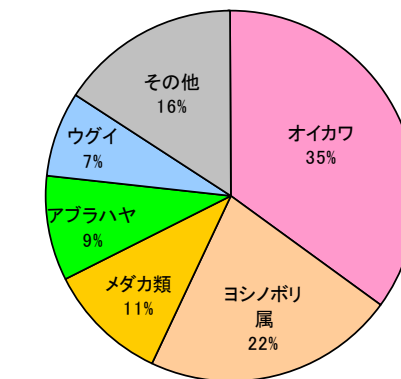
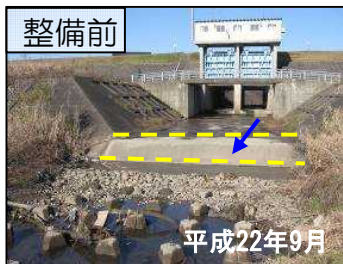
整備前

落差による生物移動の連続性の阻害

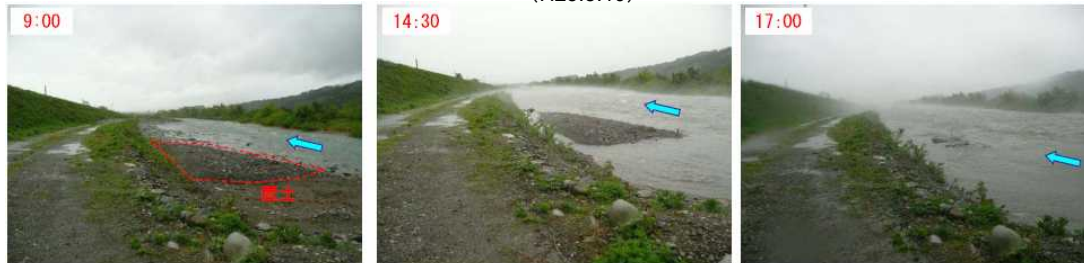
融雪出水中の置土ステーションの様子 (H23.5.10)

17:00時点で置土のほぼ全体が浸かっている → 自然再生試験地・置土ともに土砂が流出

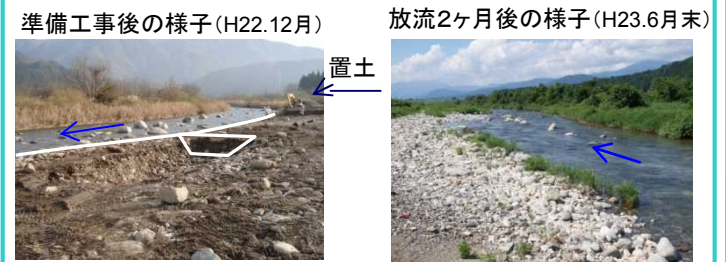
自然再生試験地の様子

「河岸のほぐし」と「整形」を行った所は、土砂が流出し、河床が下がり、緩勾配の礫河原が出現し、水面幅も広がった。しかし、下流側の伐木のみを行った所は、河道状況に変化は見られなかった。

水際部に「ほぐし」や「整形」など、少し手を加えることで、140m³/s程度の流量であっても、礫河原の再生されることを確認した。

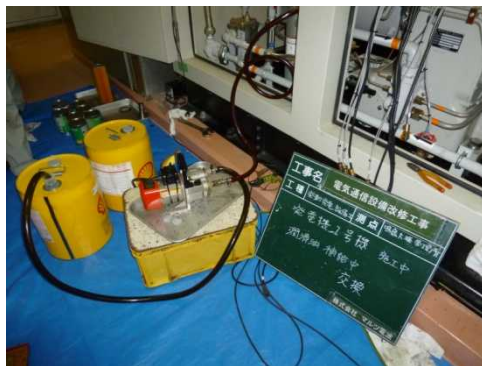
発電機のオーバーホール

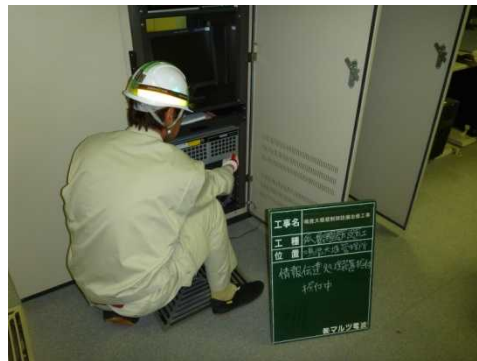
制御処理設備の改修
