九頭竜川水系日野川ブロック 河川整備計画の点検について (県管理区間)

平成26年2月3日

福 井 県

九頭竜川水系 日野川ブロック 河川整備計画(H19.2策定 H21.8変更)

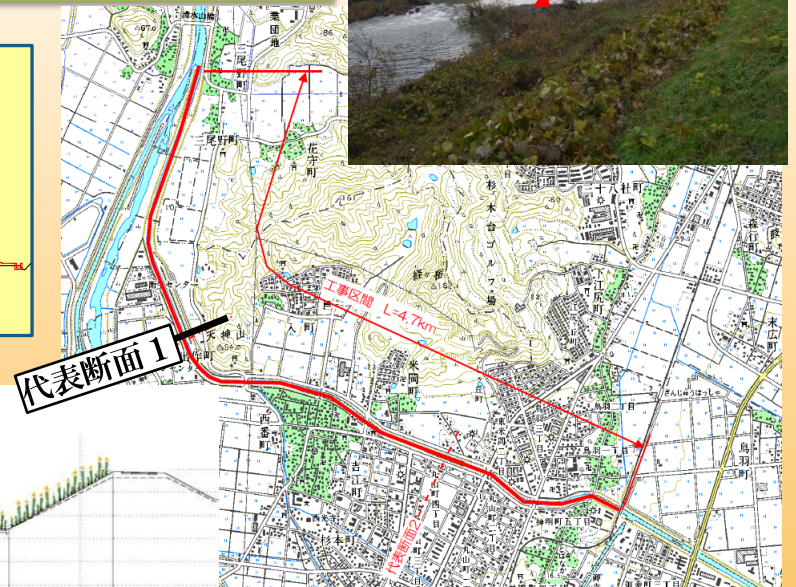
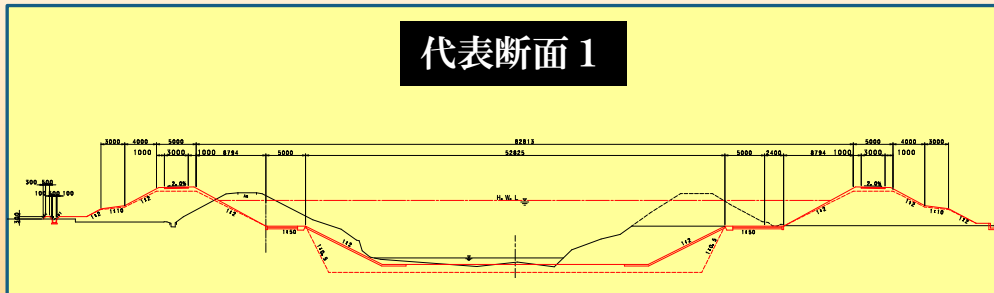
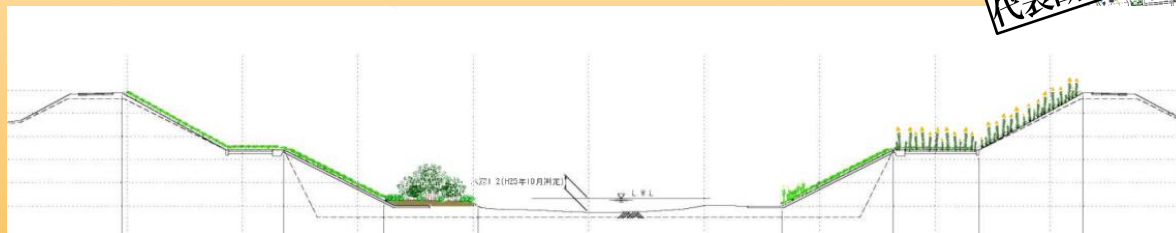
代表断面 1

☆モニタリング結果(代表断面 1)

- ・河岸は、クズ、かぢぐら、ツルヨシ、セイヨウアサダ などがみられ、全面的に植生で覆われている
- ・水際は、ツルヨシなどで覆われており、またヤナギ類で河畔林が形成されつつある

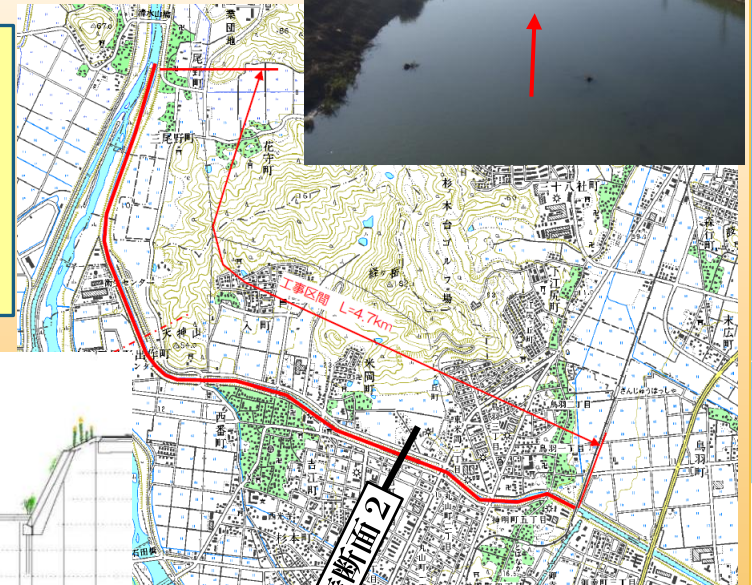
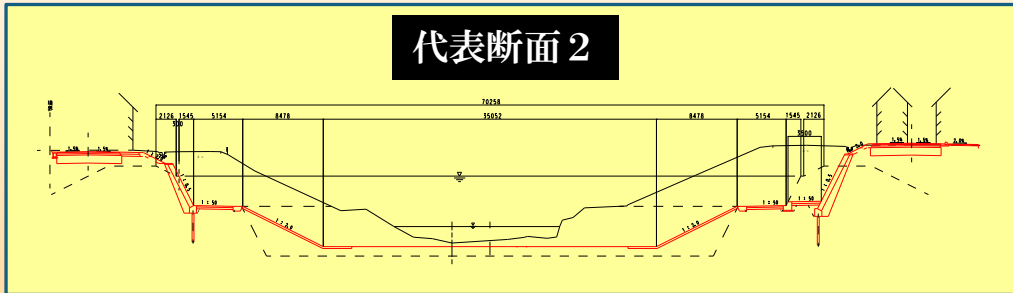
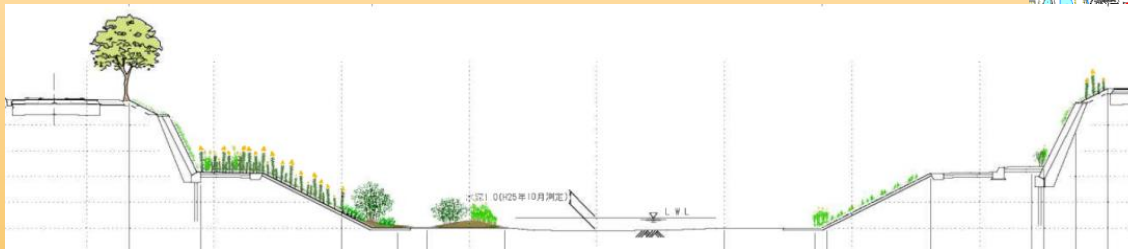
代表断面 2

☆モニタリング結果(代表断面 2)

- ・河岸は、クズ、ヌカキビ、セイヨウアサガリなどがみられ、概ね植生で覆われているが、高水護岸部は法勾配が急で覆土がないため、植生の回復に時間を要している。
- ・水際部は、ミゾソバなどで覆われており、またヤナギ類で河畔林が形成されつつある。
- ・市街地区間では、一部で法肩部に河畔樹木を整備している。

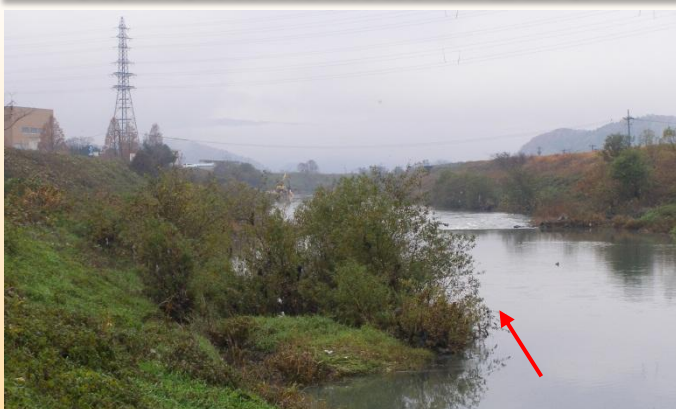
水際の河畔林の形成状況(田園区間)

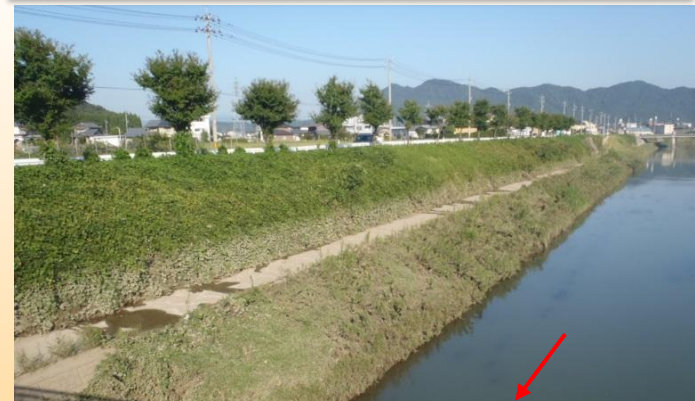
法肩部の河畔樹木の整備状況(市街地区間)

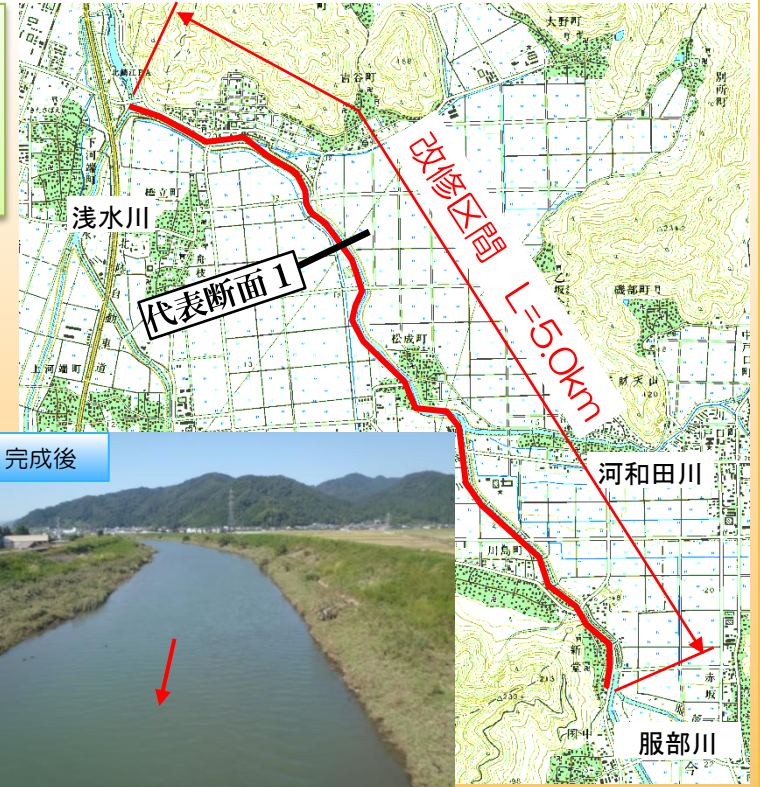
代表断面 1

☆モニタリング結果(代表断面 1)

- ・河岸は、クズ、オギ、ヨシ、セイヨウアサダ 等がみられ、全面的に植生で覆われている
- ・水際は、カナムグラ、ミゾソバ、マコモなどで覆われており、またヤナギ類で河畔林が形成されつつある

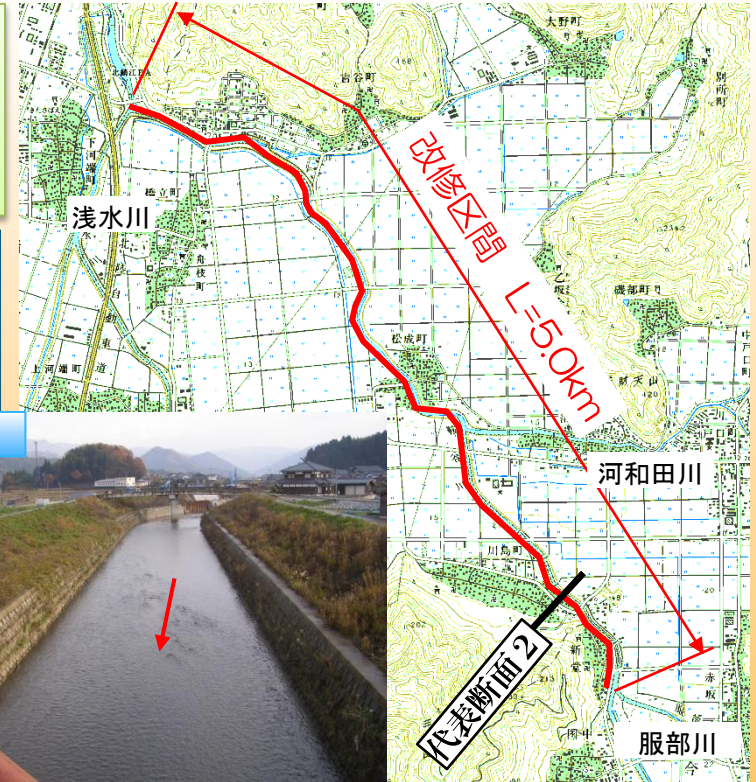
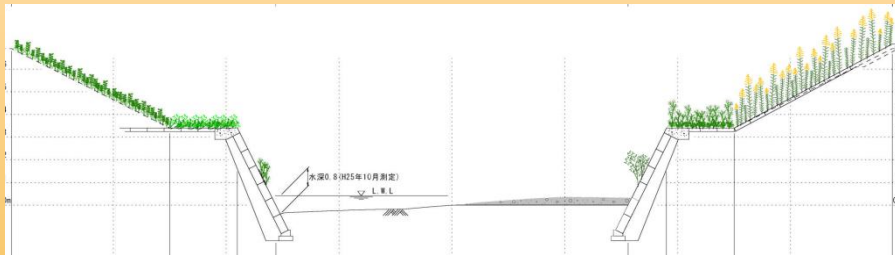
代表断面 2

☆モニタリング結果(代表断面 2)

- ・河岸の高水護岸部は、クズ、カラムシ、かたぐら、ミソソバ、ヨモギ、セイヨウアザミなどがみられ、概ね植生で覆われているが、低水護岸部は、一部ヨモギなどがみられる程度で露出面が大きい。
- ・水際部は、ほとんど植生がみられない。

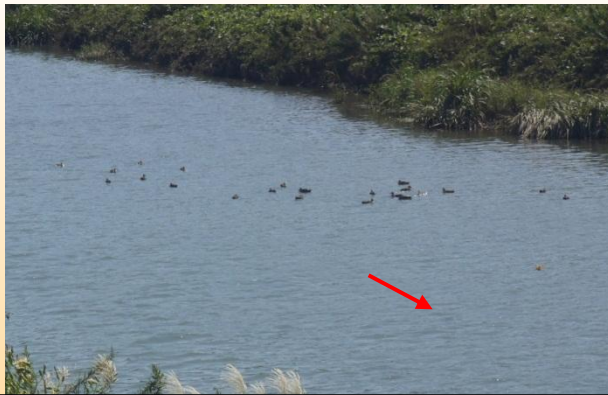
下流区間の水際の状況

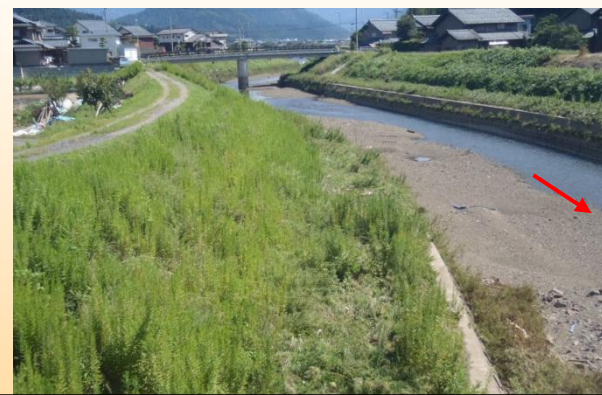
上流区間の砂礫河原の形成状況

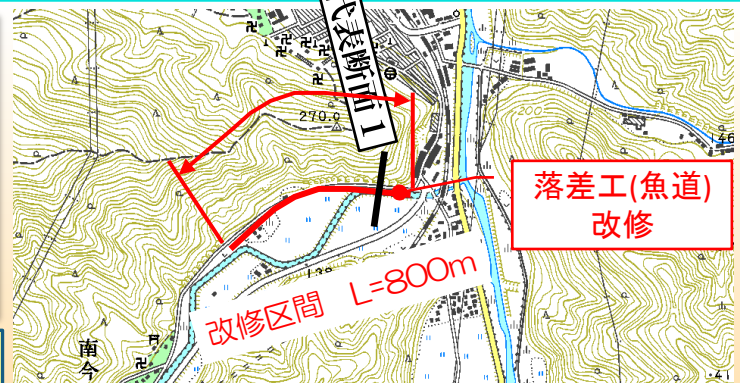
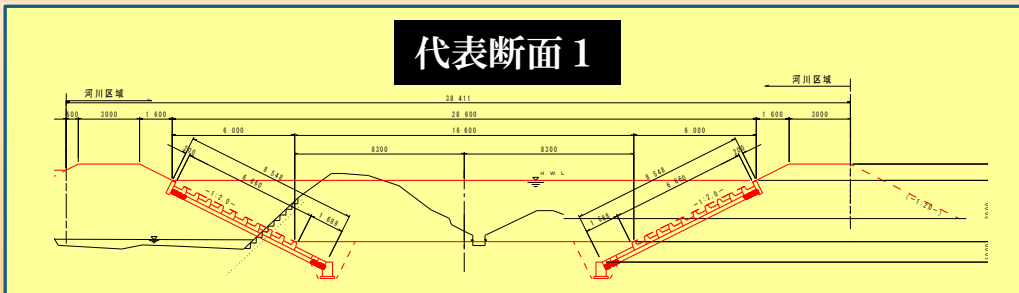
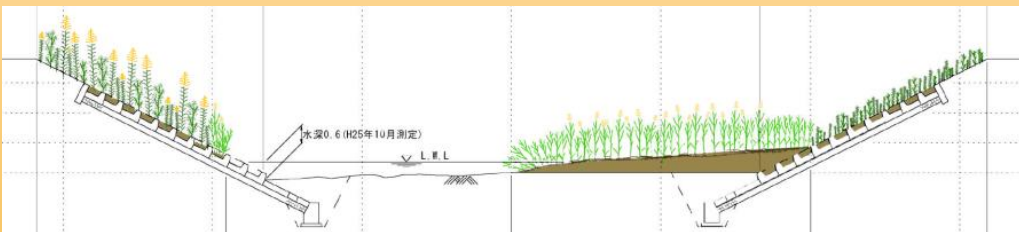
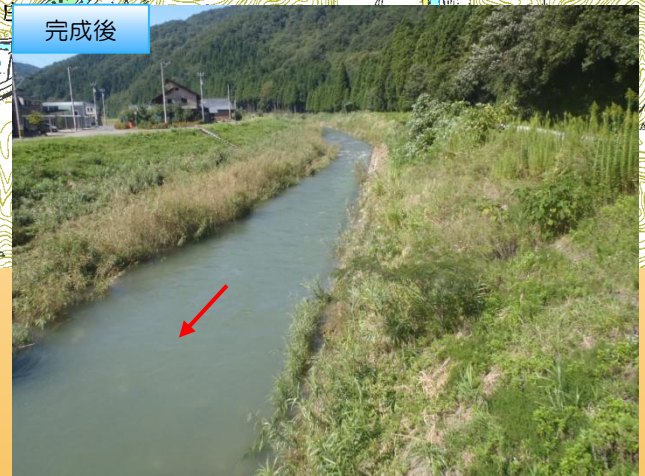
☆モニタリング結果(代表断面 1)

- ・ 河岸は、ススキ、ヨモギ、セイヨウアサガリなどが見られ、全面的に植生で覆われている。
- ・ 水際は、ツルヨシに全面的に覆われているが、水衝部で覆土が流出し植生が乏しい。

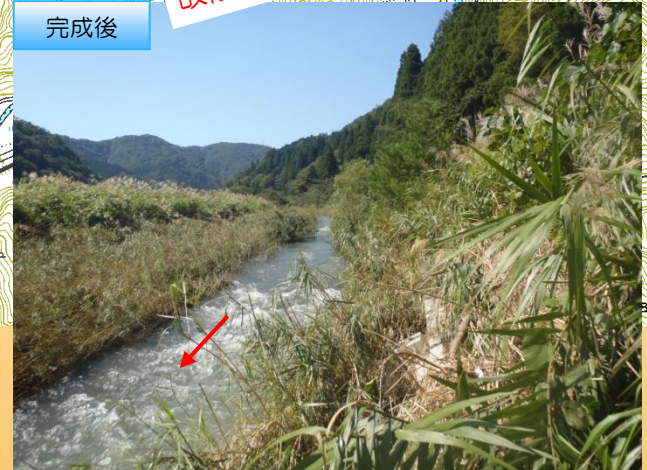
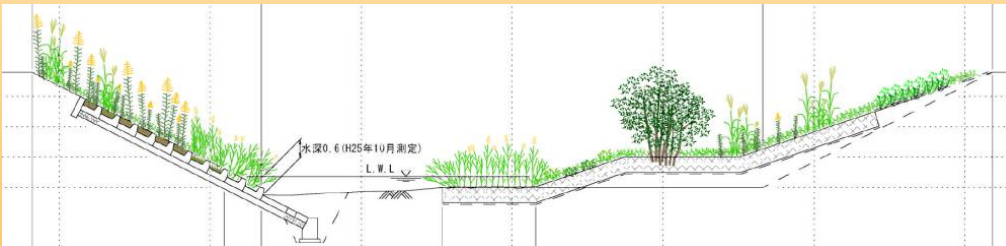
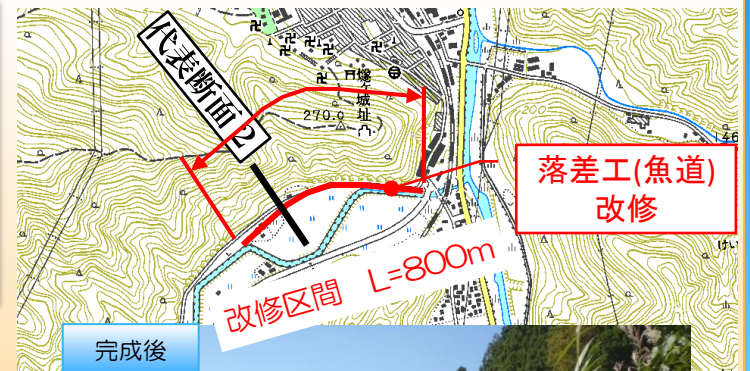
代表断面 2

☆モニタリング結果(代表断面 2)

- ・ 河岸は、ススキ、クズ、ヨモギ、セイヨウアサガリなどが見られる他、ヤナギ類やネムノキ、アサガリなどで河畔林が形成されつつあり、ヤシャダケ(県域準絶滅危惧種)も見られる。
- ・ 水際は、ツルヨシに全面的に覆われているが、水衝部で覆土が流出し植生が乏しい
- ・ 改修前は生息していたと言われているミクリ(県域準絶滅危惧種)は、確認できなかった

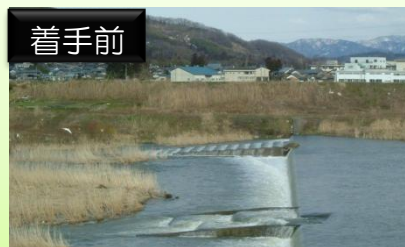
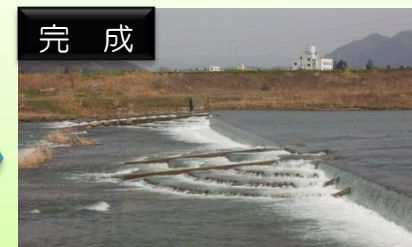
- 石田魚道の改修(鯖江市 H18~H21)
 - ・既設の床固工にある階段式魚道に剥離流による遡上障害があったため、階段部の面取りを施した。
 - ・迷走した魚の遡上を助けるため、補助的に扇型魚道を設置した。

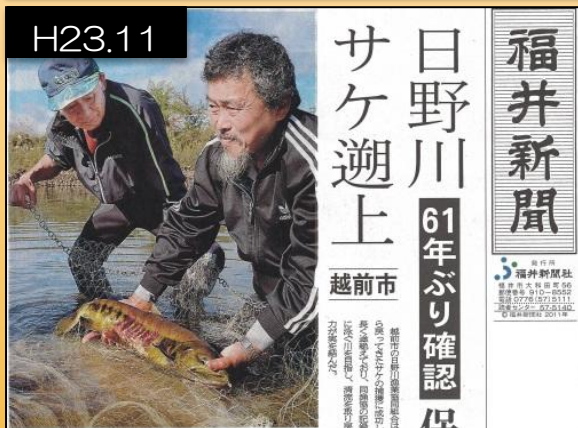
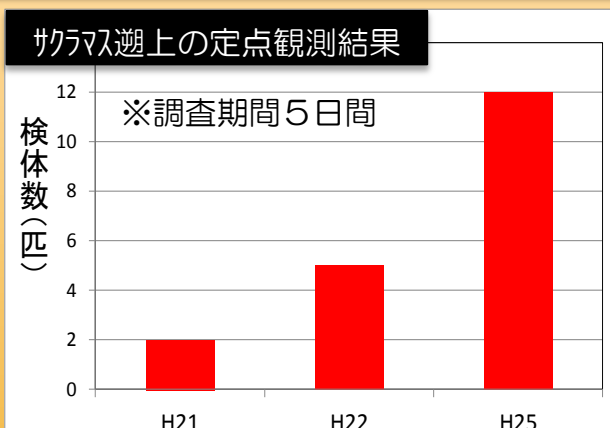
- 松ヶ鼻頭首工の魚道改修(越前市 H21~H25)
 - ・既設の階段式魚道が老朽化による機能低下や多種の魚に十分機能していなかったため、水深や流速に変化を持たせたハーフコーン式魚道に改修した。

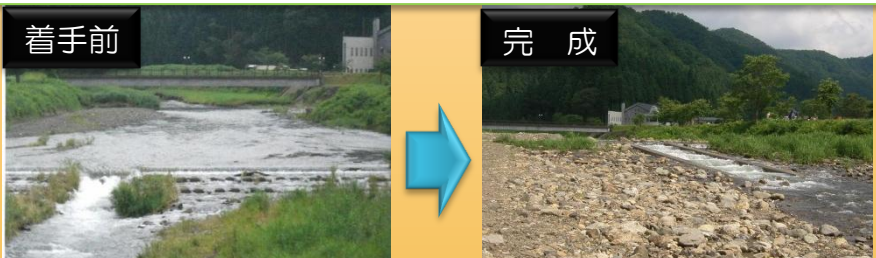
- 田倉川の魚道改修 (南越前町 H21)
 - ・床固め工にある魚道が老朽化し隔壁の破損などにより機能が大きく低下したため、粗石付斜路式の魚道に改修した。
