九頭竜川水系事業進捗点検個表一覧表

近畿地方整備局

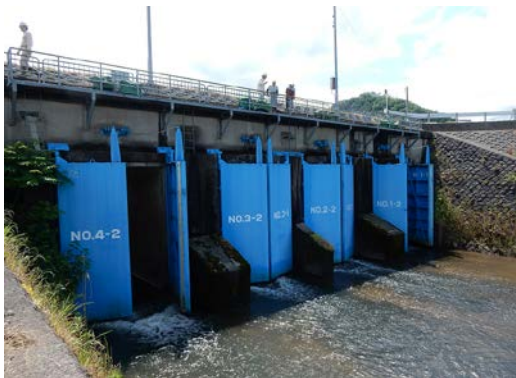
河川管理施設点検（堤防点検含む）結果は、早急に対応するものは確認されなかった。今後も点検を実施し、平時より河川カルテに記録することにより変状の把握に努める。

未更毛水閘点検の実施状況（H28.5.25）

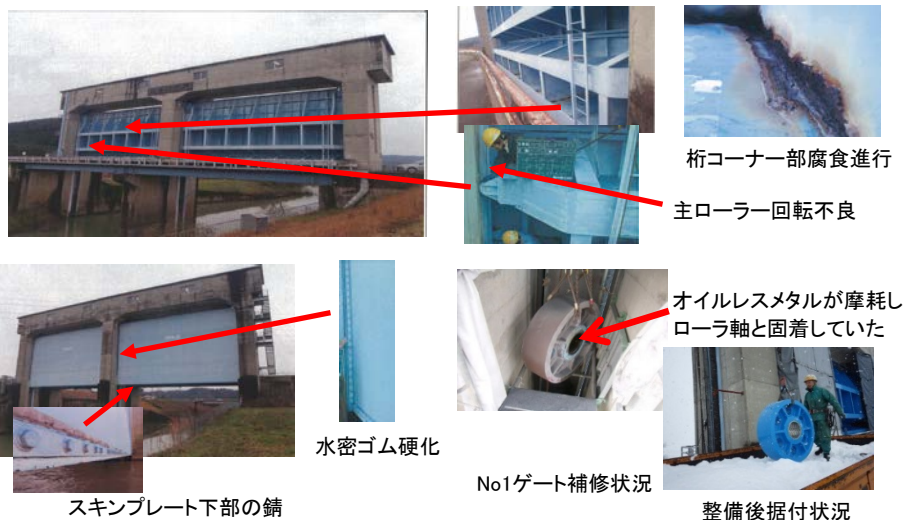
対象施設に関して、水門・樋門（18施設）点検は毎月1回、排水機場（3施設）点検は、年点検を1回、月点検を6回実施。以下の箇所において、機器取替等をH27年度・H28年度に実施。H27年度は、点検の結果特に異常はなかった。

①江端川水門：主ローラ修繕、扉体塗装、水密ゴム取替（H28年度）

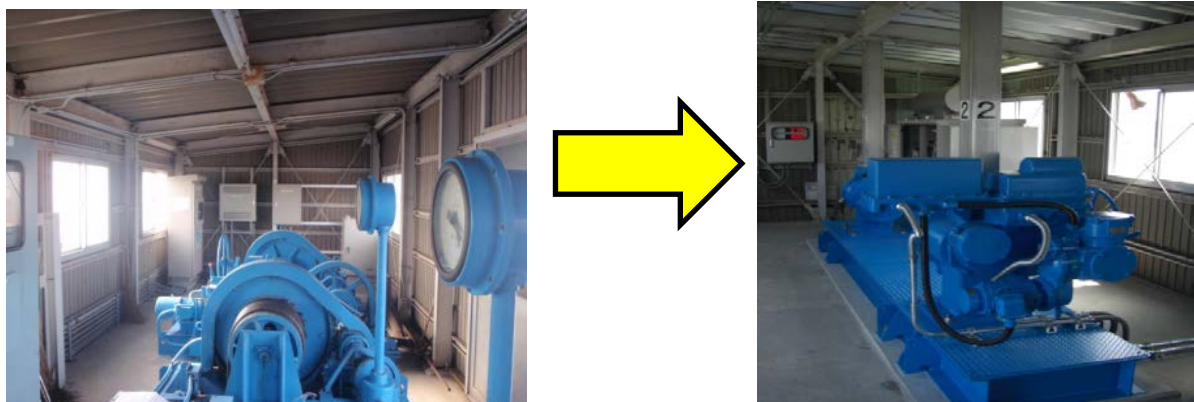
②芳野川樋門：開閉装置の取替（H27年度）

ゲート構造をワイヤーロープウインチ式から自重降下可能なラック式にH27年度更新（1施設：芳野川樋門）。排水機場においては、ポンプの無水化（水冷式から空冷式）対策をH26から実施中（1施設：片川排水機場）。

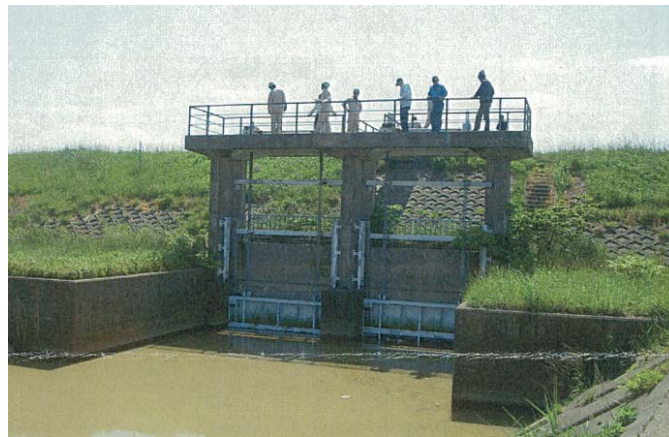
- 許可工作物の維持管理
許可工作物の維持管理については、毎年1回、出水期前に施設点検を指示している。

小樋排水樋門 (H28. 5. 8点検)

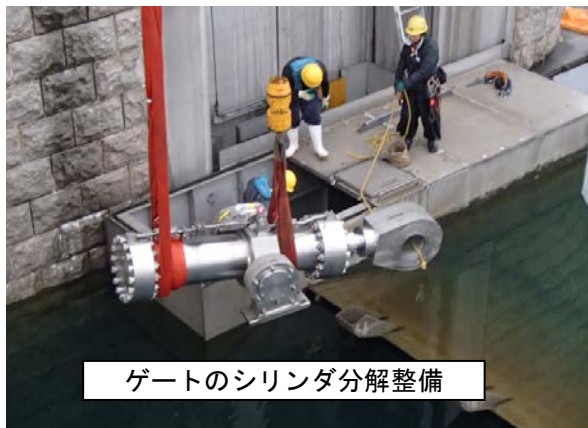
その他、点検による不具合への対策として臨時点検を実施。また、2号ゲートのシリンダ分解整備及びP5ピアの油圧バルブスタンドの更新などを実施。

ゲートのシリンダ分解整備

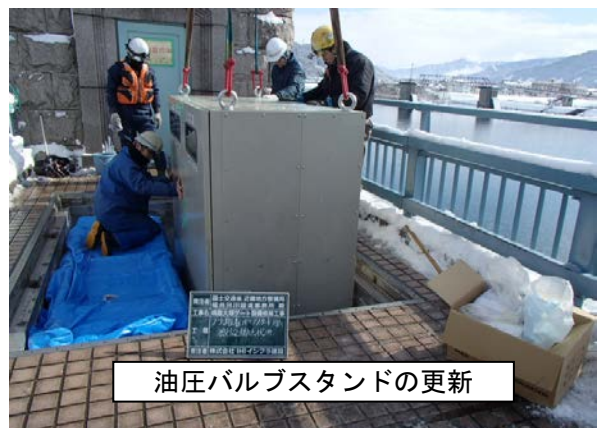
油圧バルブスタンドの更新
