# 河道技術部会 資料

片粕地区における工事の経緯

平成30年10月21日

近畿地方整備局 福井河川国道事務所

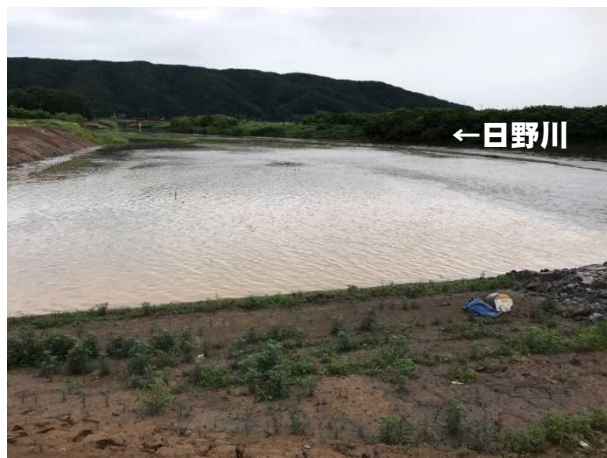
冠水状況①  
H30年6月20日 9:30 久喜津水位 0.91m

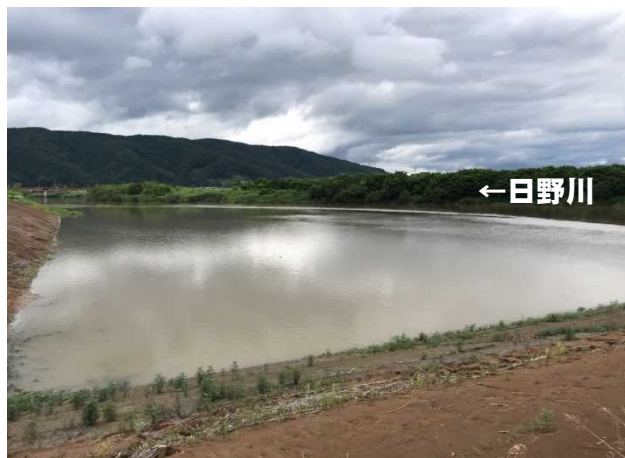
冠水状況②  
H30年6月20日 14:30 久喜津水位 1.27m

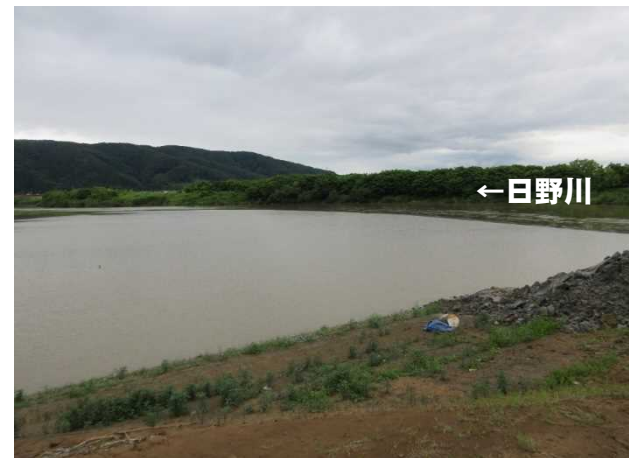
冠水状況③  
H30年6月20日 16:00 久喜津水位 1.15m

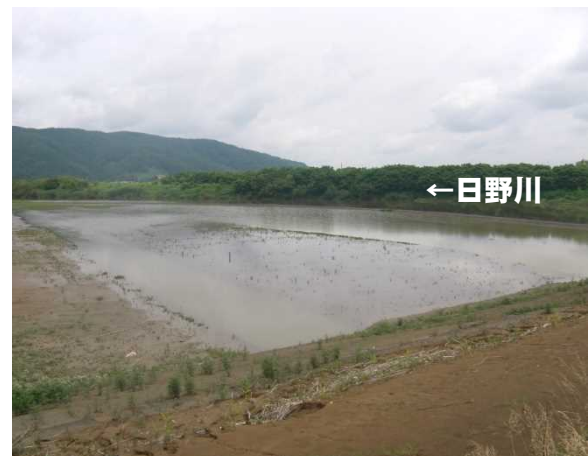
冠水状況④  
H30年6月21日 7:30 久喜津水位 0.71m

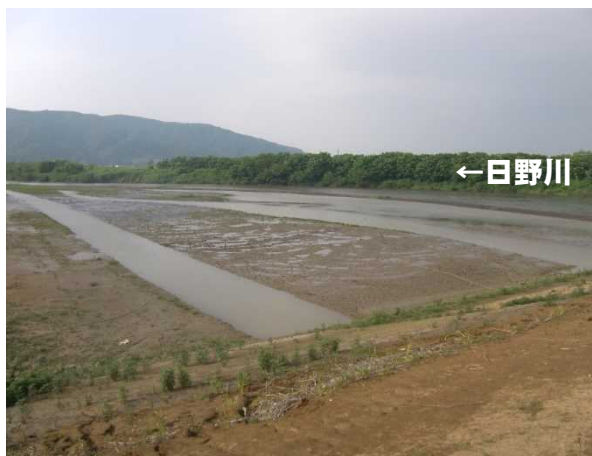
冠水状況⑤  
H30年6月21日 17:30 久喜津水位 0.63m

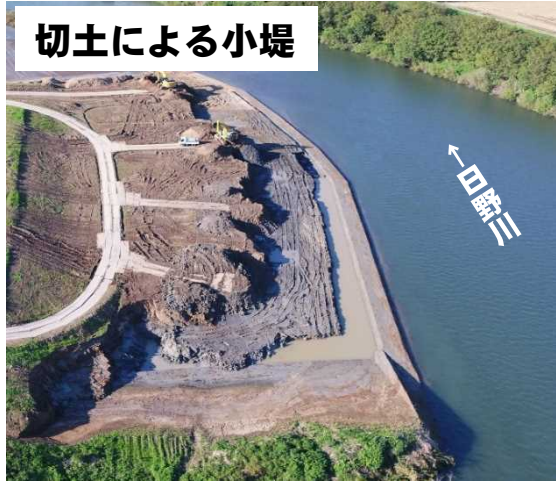
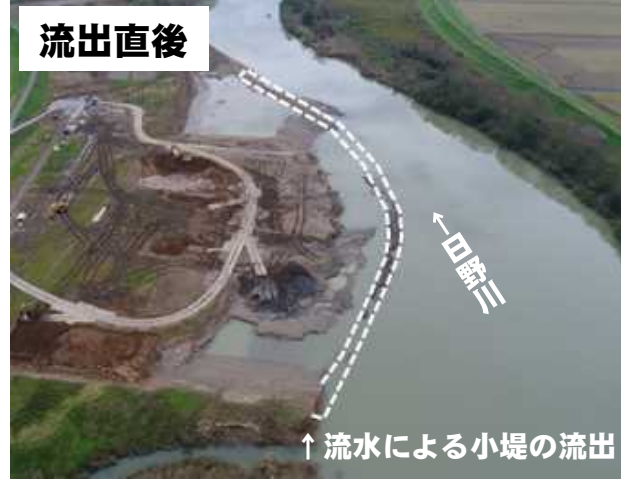
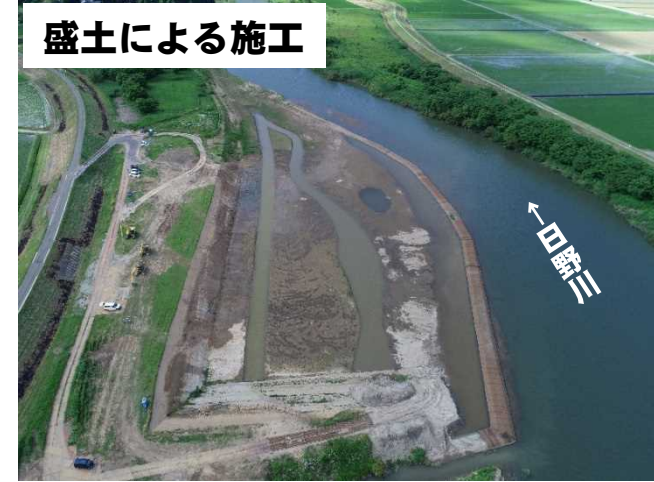
平成29年10月22日からの台風21号による出水により湿地箇所を含めた高水敷が冠水した。当初、切土にて施工したが自然の営力により小堤の一部が流出。その後、盛土により小堤を施工。

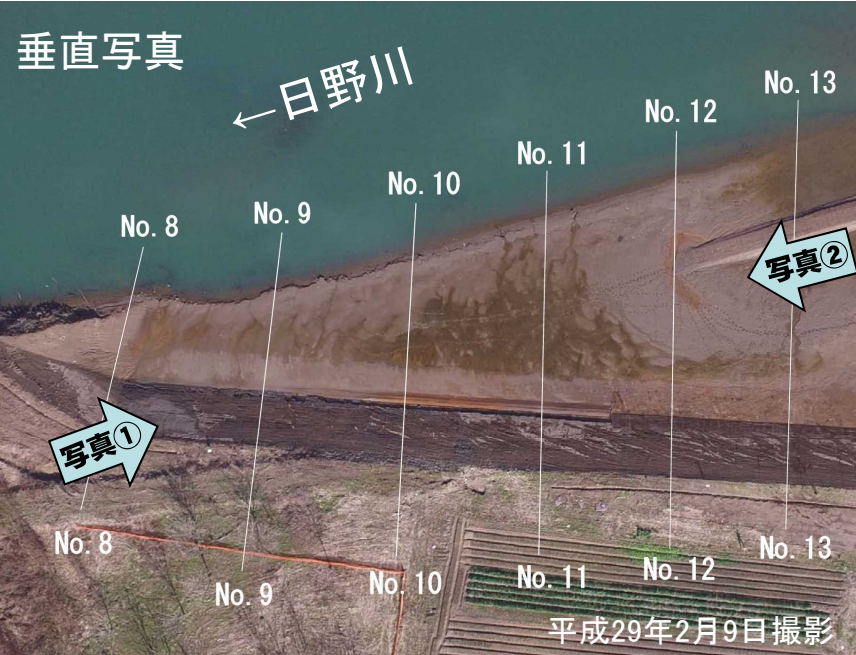
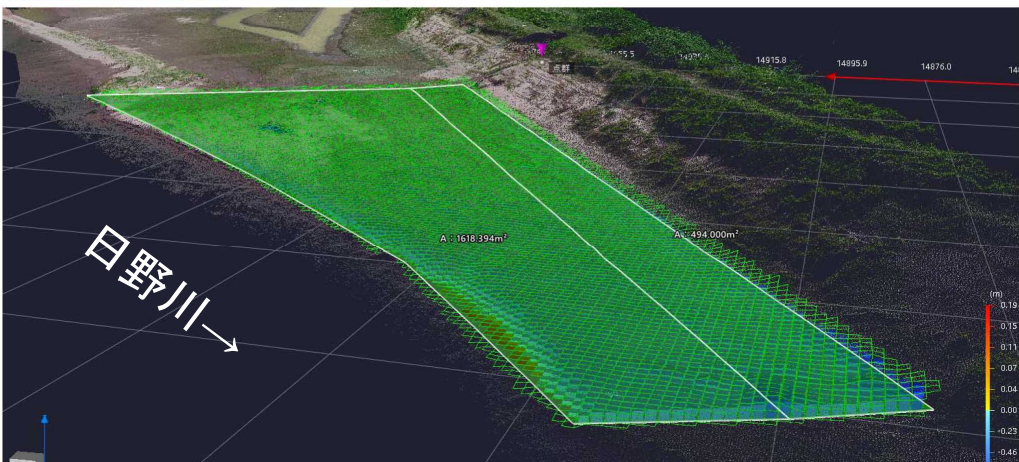
度重なる出水により下流部の開口部において土砂が堆積した。UAVを用いた開口部付近の測量では堆積土の平均厚は55cmと推定され、約1,150m<sup>3</sup>の土砂が堆積している。(H30.6.14時点)

堆積土砂 V=1,150m<sup>3</sup>

平均堆積厚さ  
A=2,112m<sup>2</sup>  
V=1,150m<sup>3</sup>  
平均厚さ t=55cm

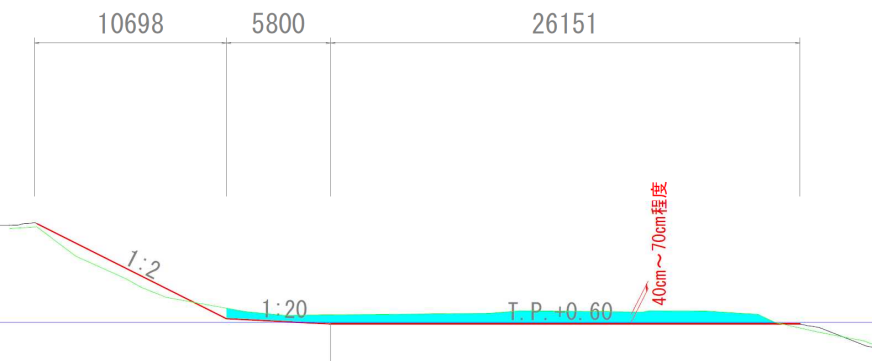
No.11 横断図

開口部付近の堆積状況

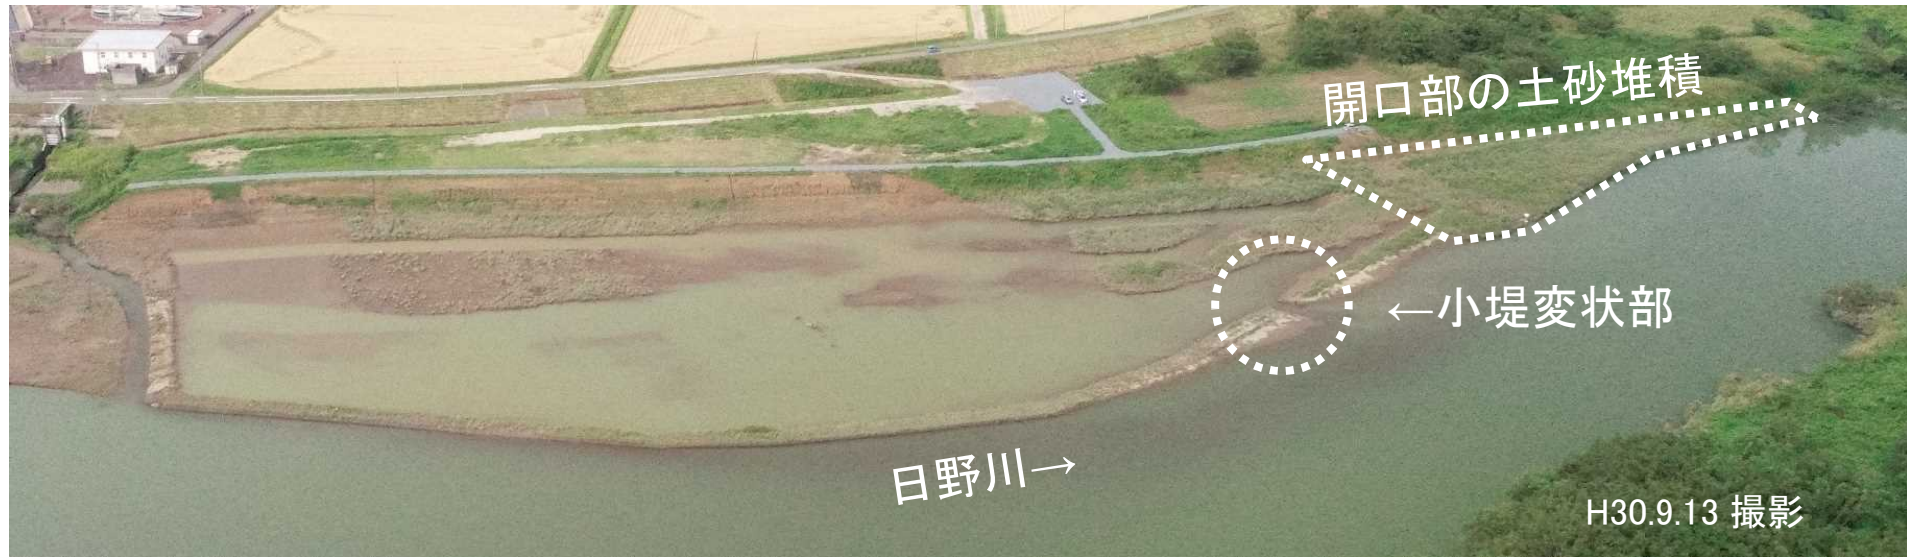
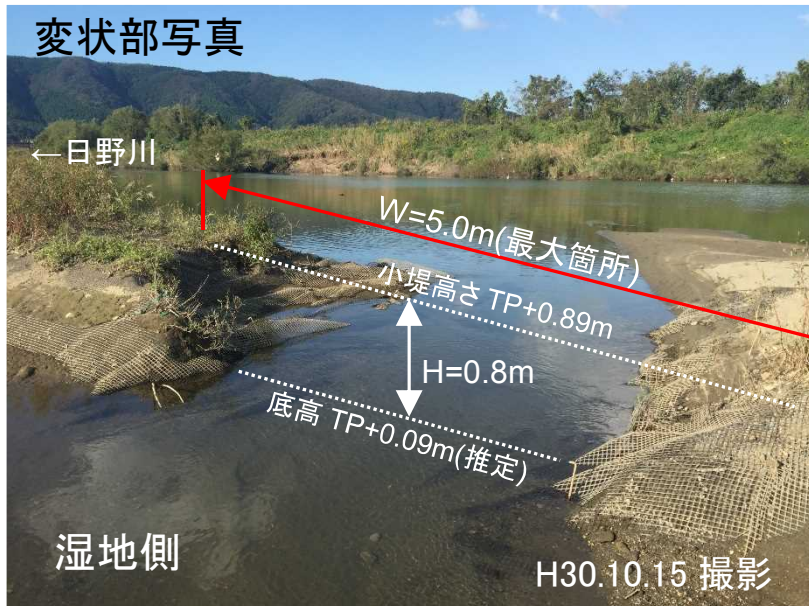
平成30年の出水により、小堤の一部が変状。現在は幅5.0m、深さ80cmの大きさ。

- ・昨年からの出水により開口部に土砂が堆積。
- ・また平成30年の出水により、小堤の一部が変状。  
現在は、この場所が本川と湿地を接続する箇所となっている。
