市道伊加利2号線 太唐原橋（兵庫県南あわじ市）H27

【概要】 橋長6.1m 建設年:不明 橋種:石橋
日交通量:4台 大型車混入率0%(昼間12h)

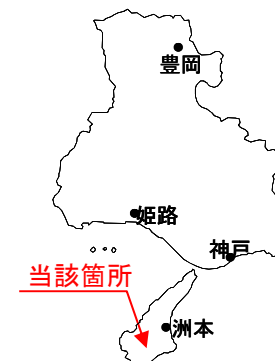
- 主桁として並べている石材のうち1本が桁中央で折れている。
- 道路橋の機能に支障が生じており(耐荷力が低下)、緊急に措置を講ずべき状態と判断。

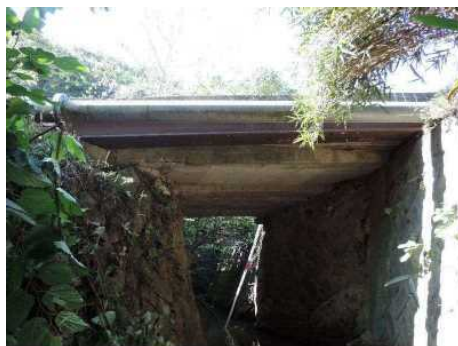
- 措置: 損傷している桁についてパイプサポートにより補強するとともに、損傷部に直接荷重がかからないように幅員を規制
平成28年 補修設計実施
- 措置後の健全性の診断: 対応されるまでの間「Ⅳ」とする
- 今後の対応: 架替完了(令和元年8月完成)

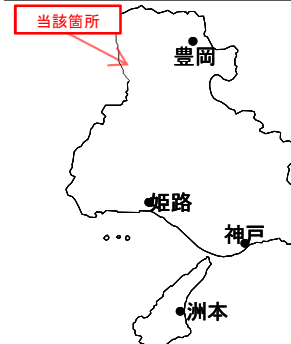
- 木製の主桁が腐食により欠損しており、床版コンクリートにも亀裂が発生している。
- 道路橋の機能に支障が生じており(耐荷力が低下)、緊急に措置を講ずべき状態と判断。

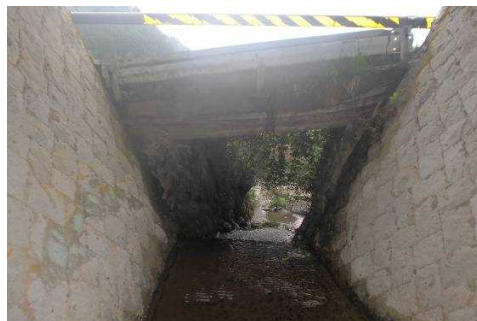
- 措置:H28.8.26 損傷部に直接荷重がかからないように、損傷部上部にバリケードを設置し幅員及び通行規制。(軽自動車以上通行禁止)
- 措置後の健全性の診断:幅員規制は恒久対策を講じるまでの緊急措置であり、対応されるまでの間は「IV」として監視体制を継続中。
- 今後の対応:架替完了(令和2年3月完成)

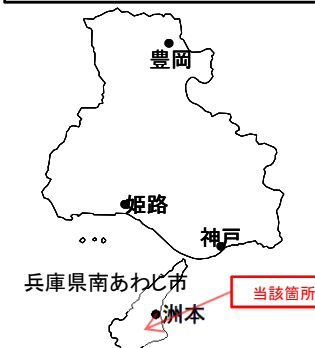
- 主桁に著しい腐食が広範囲に生じており、特に支承部付近では断面欠損が確認される。
- 道路橋の機能に支障が生じており(耐荷力が低下)、緊急に措置を講ずべき状態と判断。

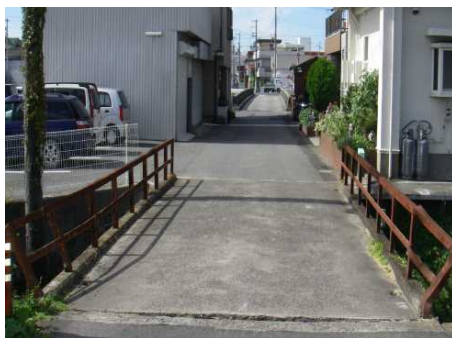
- 措置:H28.10.12 損傷部に直接荷重がかからないように、損傷部上部にバリケードを設置し幅員規制。
H28.11.25 支保工による応急仮設工事を完了。
補修設計実施
- 措置後の健全性の診断:幅員規制・支保工は恒久対策を講じるまでの緊急措置であり、対応されるまでの間は「IV」として監視体制を継続中。
- 今後の対応:撤去完了(令和元年11月完成)
