京都府 道路メンテナンス会議

「荒廃する日本」にしないために
～老朽化した道路のメンテナンス時代～

老朽化による損傷事例 (京都府の道路橋やトンネルの事例)

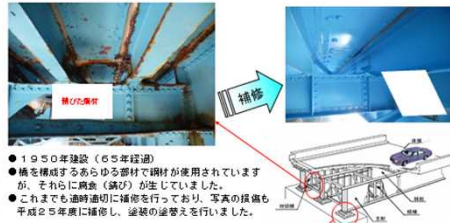
一般国道27号 (京都府綾部市) 肥後橋 (ひごはし) 鋼材の腐食

●1950年建設 (65年経過)
●橋を補修するあらゆる部材で鋼材が使用されていますが、それらに腐食 (錆び) が発生していました。
●これまでも油断なく補修を行っており、写真の箇所も平成25年度に補修し、塗装の塗り替えを行いました。

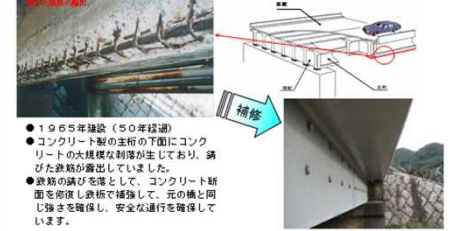
府道舞野野原高浜線 (京都府舞鶴市) 大川橋 (おおかわはし) 主桁の損傷

●1965年建設 (50年経過)
●コンクリート製の主桁の下面にコンクリートの大規模な剥落が生じており、錆びた鉄筋が露出していました。
●鉄筋の錆びを除去して、コンクリート断面を削り出し補修して、元の橋と同じ強度を確保し、安全な通行を確保しています。
