国土交通省近畿地方整備局

件名	淀川本川 ^{にしじま} 西島水門及び ^{でんぽう} 伝法水門付近における油流出事故 ～現時点で影響報告はない～
----	--

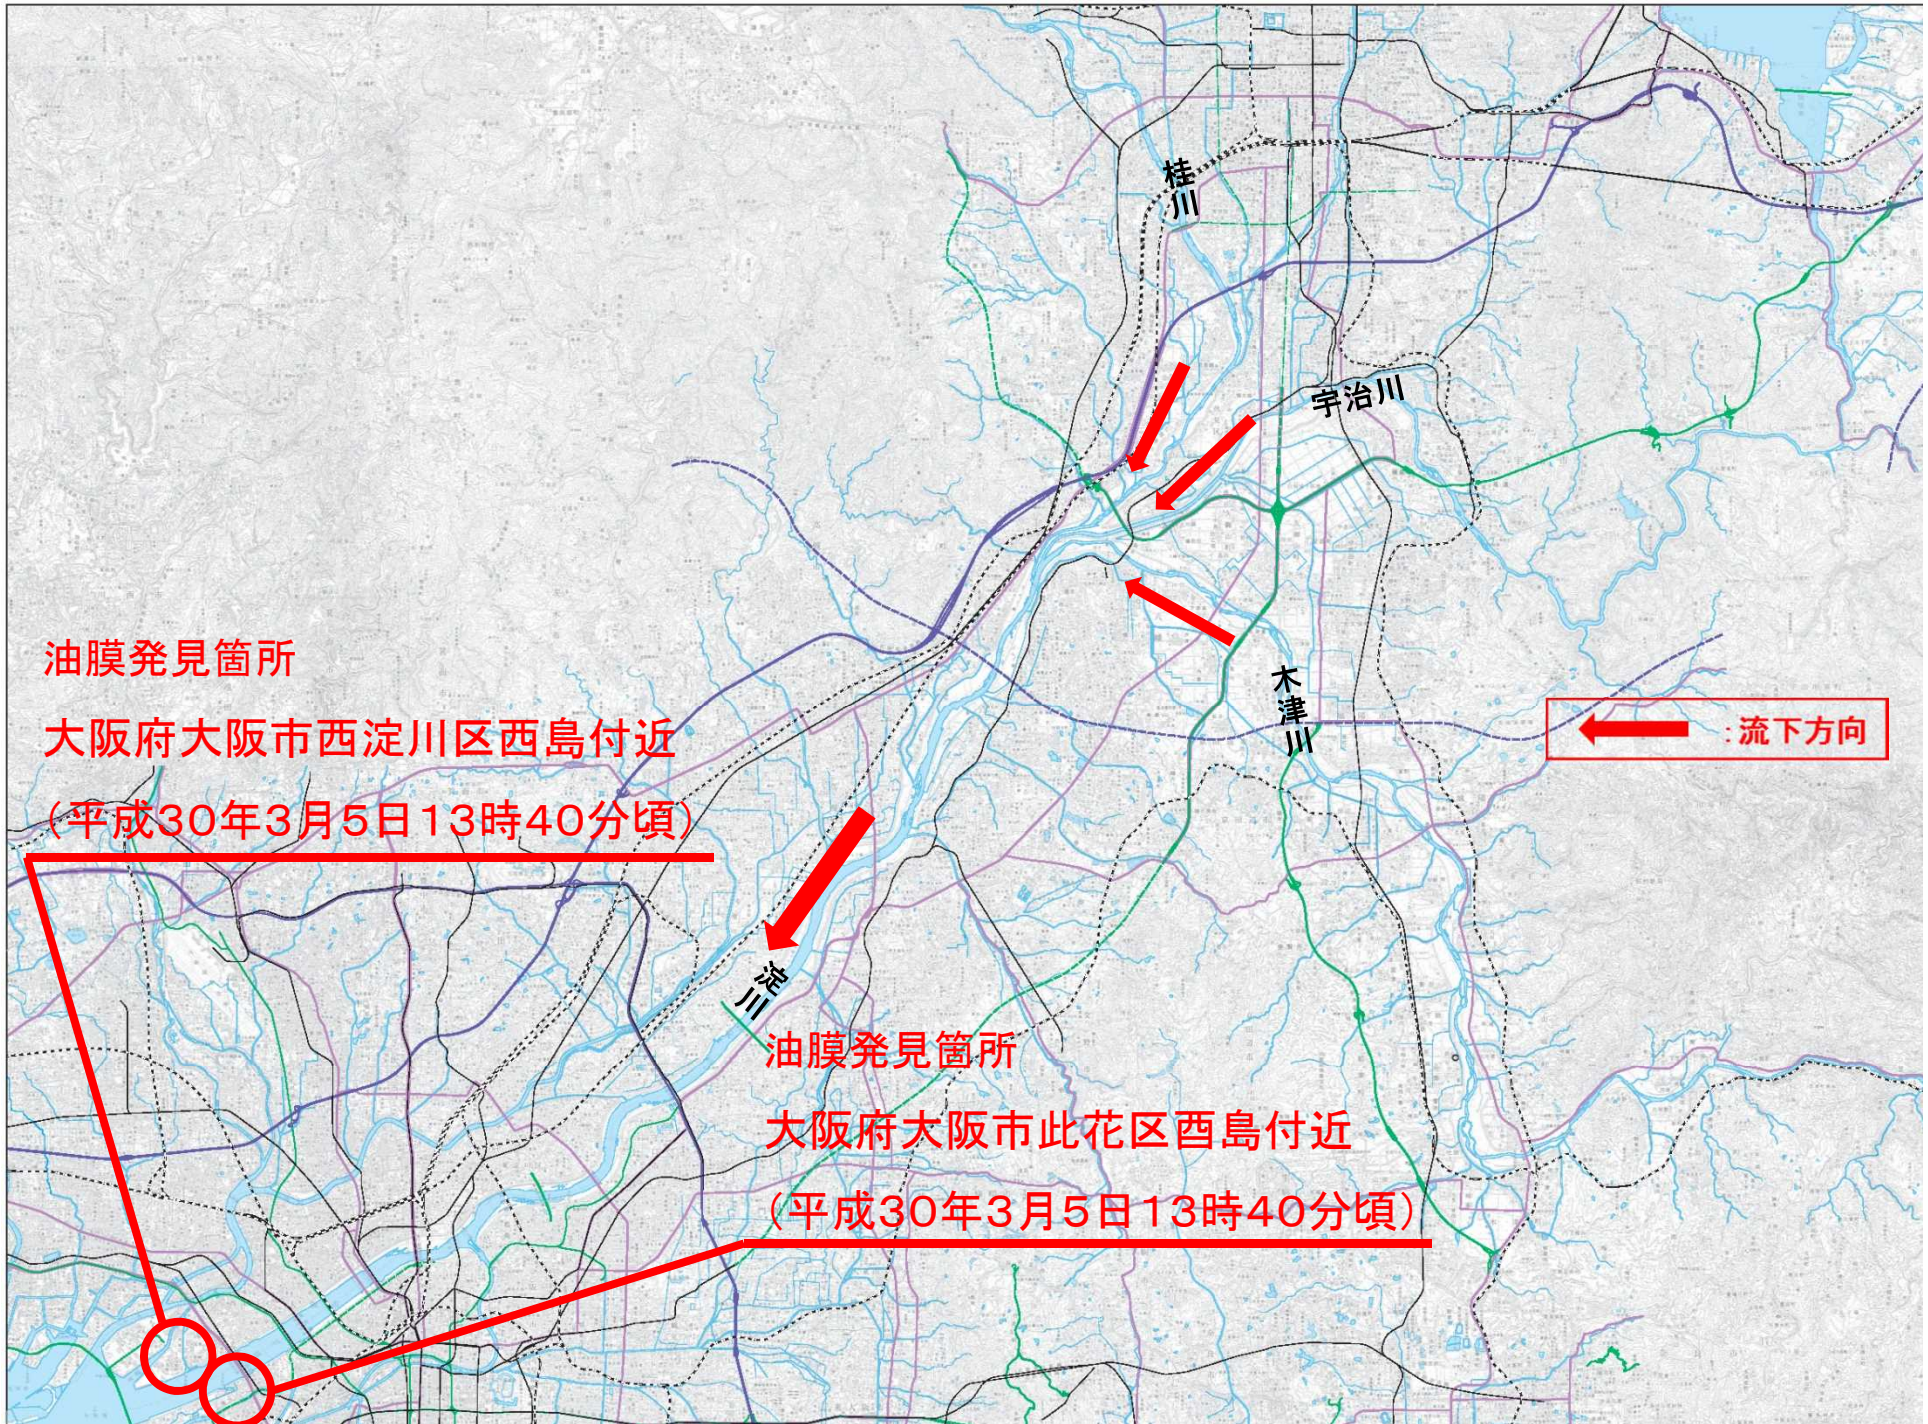
油膜発見箇所

大阪府大阪市西淀川区西島付近

(平成30年3月5日13時40分頃)

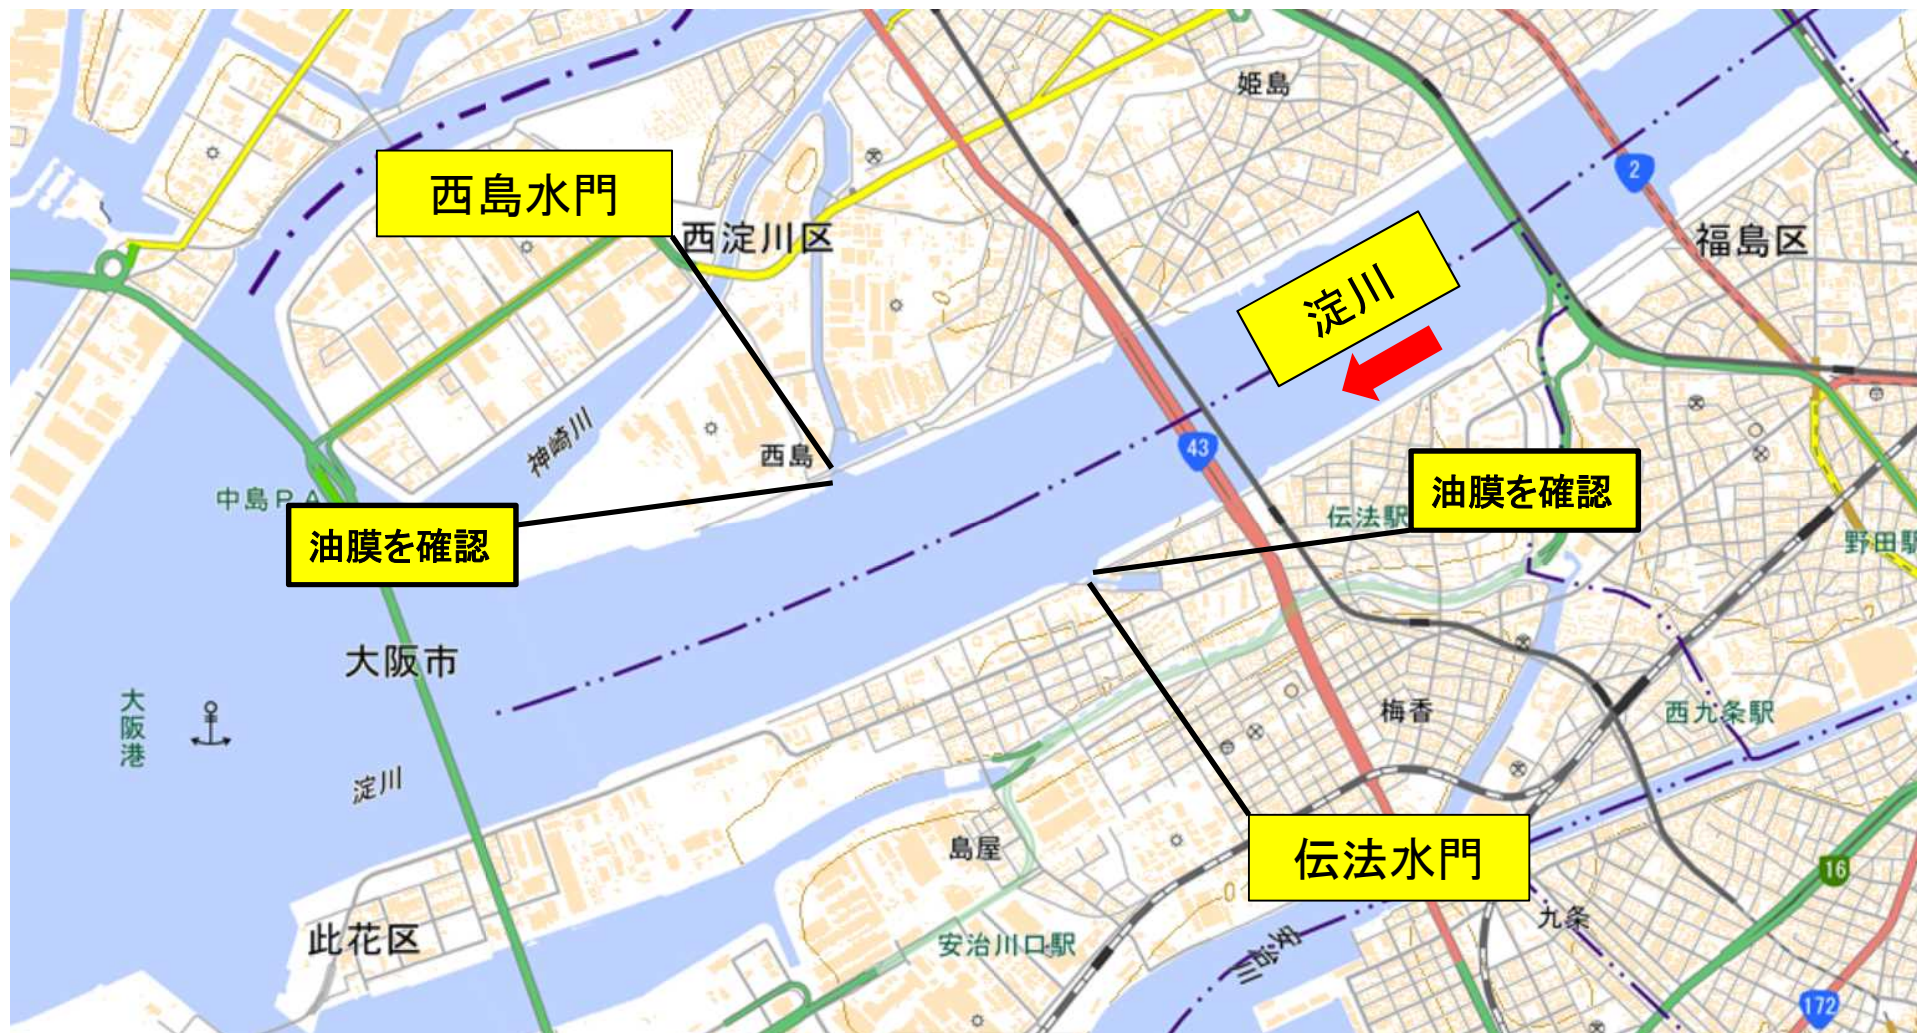
油膜発見箇所

大阪府大阪市此花区西島付近

(平成30年3月5日13時40分頃)
