六甲山系グリーンベルト事業地における ナラ枯れ被害対策について

明見 章史

近畿地方整備局琵琶湖河川事務所保全対策官 (〒520-2279 大津市黒津4丁目5-1)

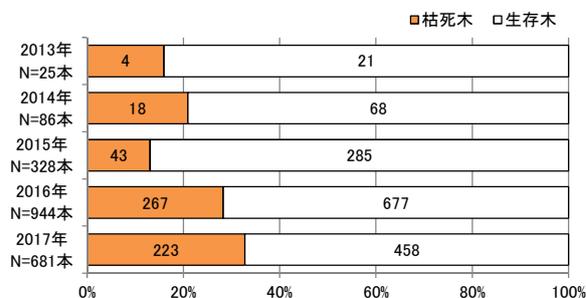
図1 六甲GB事業地における被害割合

ナラ類（被害生存木）が枯死木よりも多く確認されている。六甲GB事業地での調査結果では、ナラ枯れ被害を受けた樹木のうち、枯死木となる樹木は全体の20～30%程度であることが確認されており、実際の被害木としては葉枯れまでに至らない（あるいは、樹冠の一部の葉枯れにとどまる）被害生存木が多いことが明らかとなっている（図1参照）。

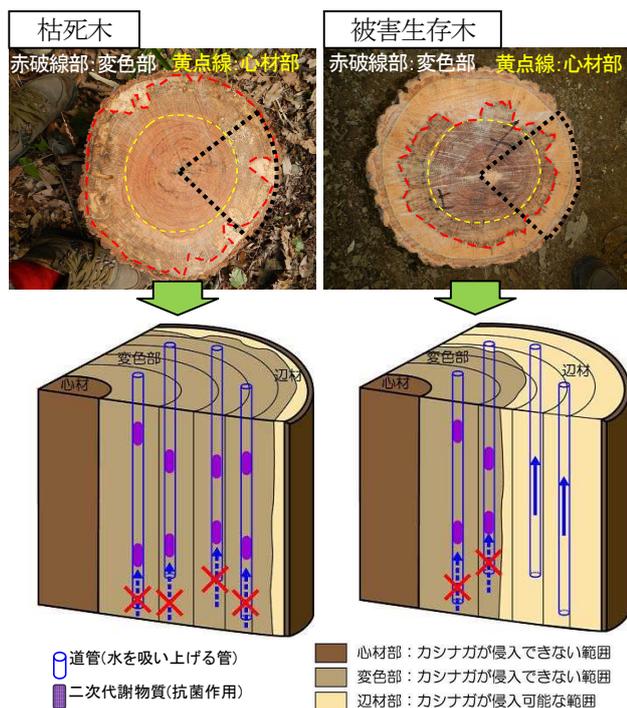
図 2 六甲 GB 事業地で確認した被害木断面

ナラ枯れ被害木について、枯死木と被害生存木を伐倒し、樹幹断面を観察した結果、両者にはナラ菌による導管の機能障害を受けている範囲（樹木がナラ菌繁殖に抵抗したことを示す変色部）が異なっている様子が確認された。枯死木の樹幹断面は、心材から辺材までの広範囲で褐色に変化した変色部が広がっていることが確認されたことに対し、被害生存木の樹幹断面は、心材周縁で変色部がみられるものの、辺材全体にまで広がっていない様子が確認された（図2参照）。

樹幹断面にみられる変色部は、カシナガが穿入した際の樹木抗菌作用を示すものであり、多くのカシナガが穿入しナラ菌の繁殖が激しい樹木であるほど抗菌作用が強

く働く。このような抗菌作用が働くと、その範囲が褐色に変色し、辺材にある道管を機能不全にするものと考えられており、抗菌作用が辺材全体に及ぶと樹木が枯死すると考えられる。一方で、カシナガの穿入程度が相対的に少なく、抗菌作用が辺材全体に及ばない程度の被害（ナラ菌繁殖への樹木抵抗が終了した段階）であった場合には、辺材に存続する道管が機能することで、枯死に至らない可能性がある（被害生存木にとどまる要因と推察される）。なお、抗菌作用が働いた辺材は、再びカシナガが穿入しても繁殖し難いという研究報告があり、カシナガ穿入に抵抗した被害生存木は、以降のナラ枯れ被害への抵抗力を高めている可能性も考えられる。

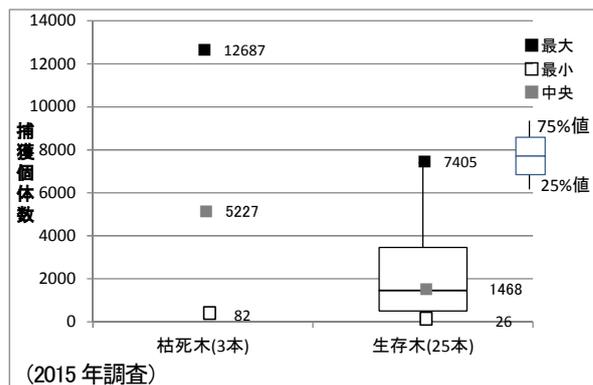
図 3 粘着シートによる被害程度別の捕獲個体数

六甲山系で見られるナラ枯れ被害の特徴として、枯死木の周辺に被害生存木が多数分布する傾向があげられる。このような枯死木を中心とした被害木がまとまったエリアは、被害木内で繁殖したカシナガが翌年（初夏頃がピーク）に大量に樹木から脱出し、周辺のナラ類に穿入して被害を拡散、拡大していく傾向がある。カシナガの繁殖成功率は、枯死木が高いことが知られているものの、六甲GB事業地の調査結果では、被害生存木であってもカシナガの穿入孔数が多いものは、枯死木同様に多くのカシナガが脱出する傾向が確認されている（図 3 参照）。

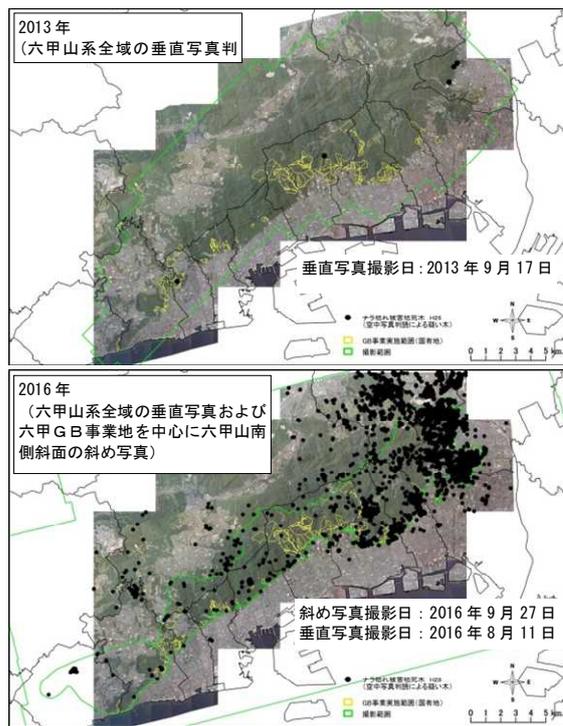
※図中背景のオルソ写真は、2016年8月11日撮影
図 4 判読によるナラ枯れ枯死木の変遷

このような上空からの枯死木確認調査において、ナラ枯れ枯死木と判断される被害木は、六甲山系全体で2013年に数十本程度が確認された程度であったことに対し、その後は経年的に増加し、2014年で約10倍、2016年で約100倍に達することが確認され、六甲山系で被害が急速に拡大していることが確認された（図 4 参照）。

六甲GB事業地とその周辺でのナラ枯れ被害は、東方地域で激害化しつつあり、年々西方地域に拡大していく傾向を示している

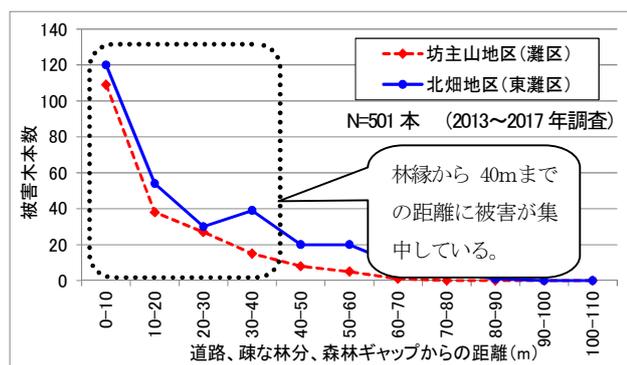
図5 ナラ枯れ発生条件の調査例(カシナガ飛翔空間となる林縁と被害木との位置関係)

六甲GB事業地では、ナラ枯れ被害の受けやすさを事前に予測するため、既往知見等をふまえてナラ枯れの発生に関連する条件(コナラ等の存在を示す植生分布、カシナガが飛翔しやすい地形条件や林内環境、カシナガ飛翔空間となる林縁からの距離等(図5参照))について、被害木の発生位置での現地調査を実施した。

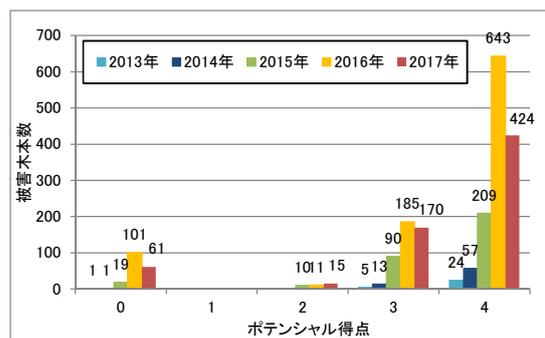
図6 被害発生ポテンシャル得点別の被害木本数

作成したポテンシャルマップを使って、2017年に確認されたナラ枯れ被害発生地点の該当条件を確認すると、被害発生地点のポテンシャル得点は多くが3～4の範囲に該当しており、被害木の9割近くが3点以上のポテンシャルに該当していることが確認された(図6参照)。

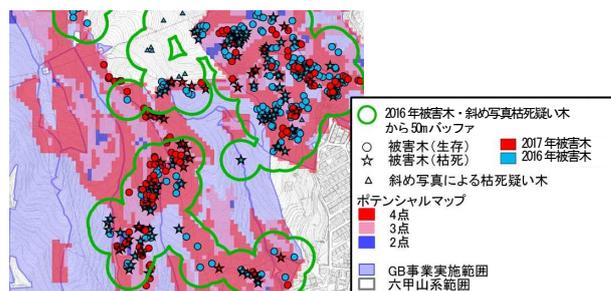
図7 ナラ枯れ被害の拡大傾向

ナラ枯れ被害の拡大傾向として、当年被害木が前年被害木(特に枯死木)から、50m範囲内にまとまって発生していることが確認された。神戸市東灘区の調査地点で被害拡散状況を詳細に現地確認した結果、当年被害木の90%以上が前年度被害木周辺の50m範囲で発生していることが確認された。一方で、前年被害木から50m周辺の範囲内であっても、ナラ枯れ被害発生ポテンシャルが低いエリアでの当年被害の拡大は少なく、ポテンシャルが高いエリアに当年被害拡大が集中する傾向が確認された(図7参照)。

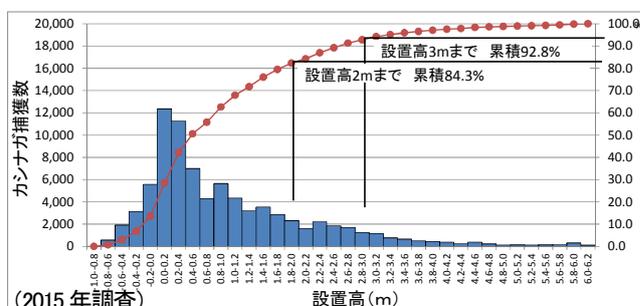
図9 粘着シート内向き設置高さ別カシナガ捕獲数

粘着シート内巻で捕獲されたカシナガについて, 設置高さで捕獲個体数の関係を調査した結果, 根際から2m程度の高さで全体の8割程度のカシナガ個体数が捕獲できていることが確認された(図9参照)。また, 粘着シートに捕獲されるカシナガ個体数は, カシナガの脱出が始まる6月頃から7月頃までで9割以上が捕獲され, 7月～11月までの期間では捕獲される個体数が大きく低下することが確認された(図10参照)。

被害木内で繁殖したカシナガを脱出時期に捕獲する粘着シート内巻による対策は, このようなカシナガ脱出特性を踏まえて実施することが有効である(急峻な斜面での高所作業を少なくし, 安全で効果的かつ効率的に対策を実施するため)。

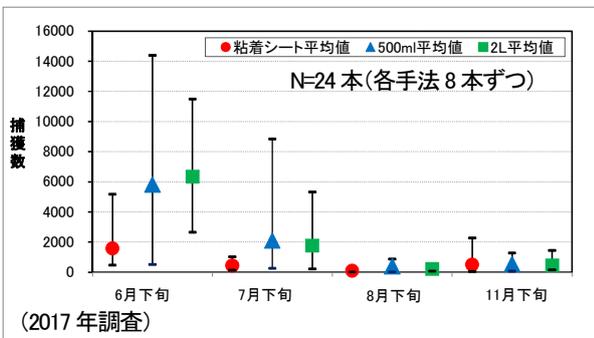
図12 同一地区でのカシナガ個体捕獲の効果的な時期と手法(ペットボトルと粘着シート)の検証例

両者の捕獲効果を比較すると、おとり木1本当たりのカシナガ捕獲個体数は、ペットボトルトラップが相対的に多く捕獲された。また、ペットボトルトラップについて、トラップ活用が多い2Lタイプと、収集・加工しやすい500mlタイプでカシナガ捕獲個体数を比較したところ両者に差は確認されなかった(図12参照)。

このため、六甲GB事業地では、急峻な山岳斜面での設置や現地搬入の面から、500mlタイプのペットボトル

トラップを今後活用していく予定である。

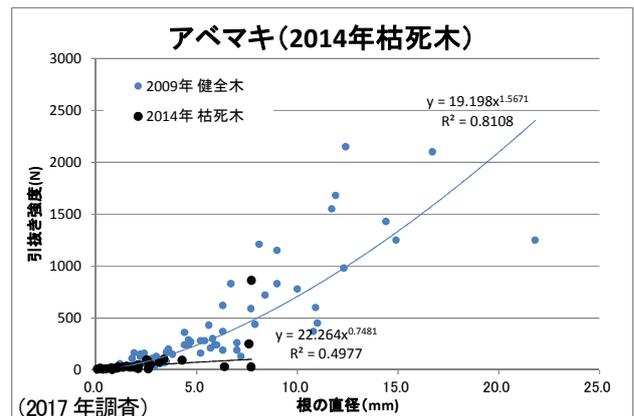
図13 根系引張試験結果の比較

被害後経過年数が3年時点の枯死木について、根茎引き抜き試験の結果を見ると、数cm程度以上の根茎で引き抜き力が大きく低下している結果が確認された(図13参照)。また、枯死木の根茎断面を確認したところ、樹幹断面と同様に、カシナガ穿孔による抗菌作用で褐色に変色している様子が確認された。

この結果から、ナラ枯れによる枯死木増加は、樹幹の腐朽進行による倒木や枝折れの被害をもたらすとともに、樹幹の腐朽進行と同時に根茎腐朽も進行することにより、早期に根茎引き抜き抵抗力が低下することが考えられる。
