河川堤防維持管理におけるリモートセンシング技術の活用可能性の検討について

櫻澤 崇史¹

¹近畿地方整備局 姫路河川国道事務所 調査課 (〒670-0947 兵庫県姫路市北条1丁目250)

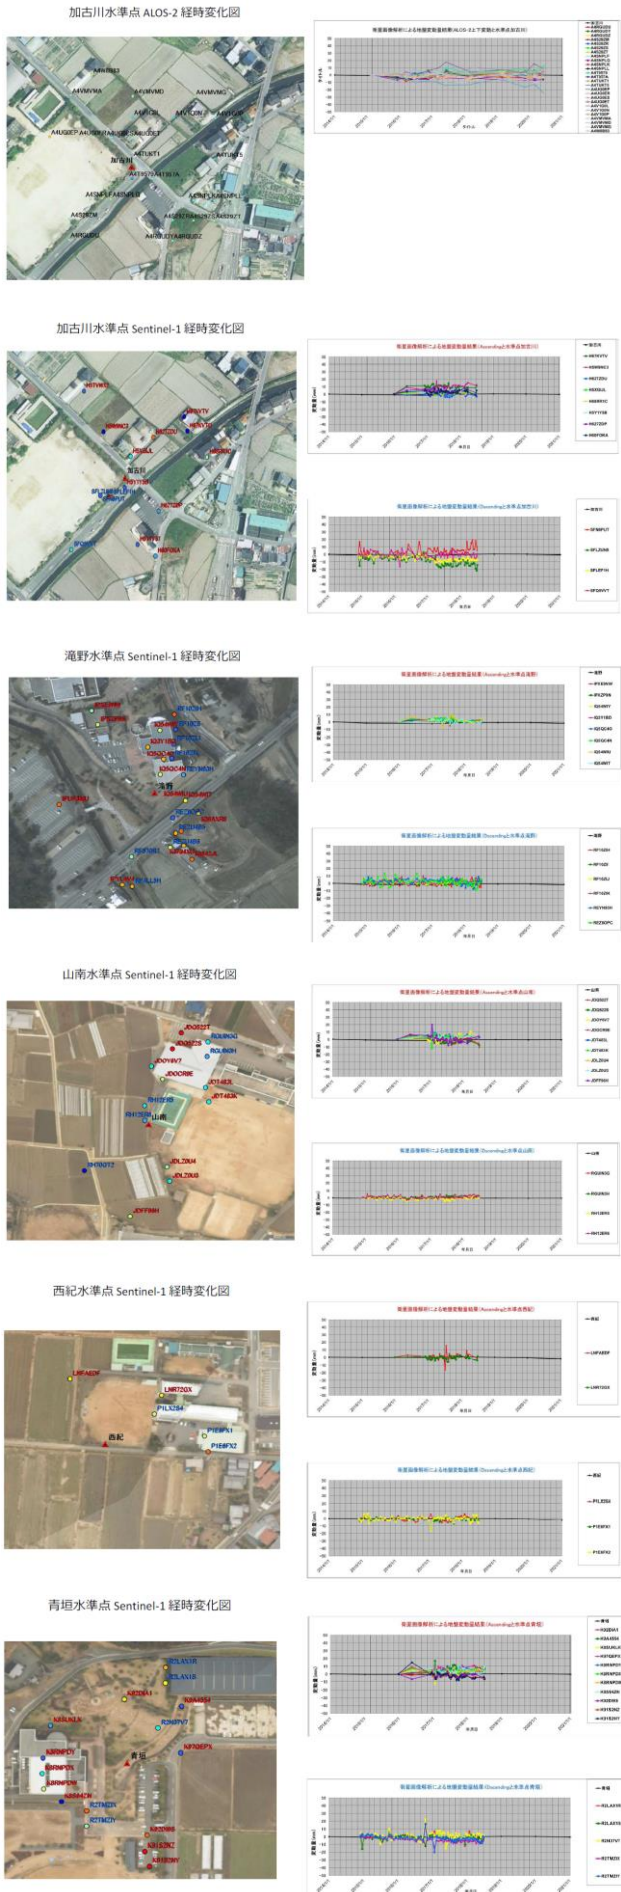
図-6 水準点位置における SAR 画像分析結果

各水準点において水準点測量結果からほとんど変動が見られず、加古川流域周辺においては一律的な地盤変動は起こっていないと考えられる。よって各変動抽出点において一律的な地盤変動を考慮した補正は不要と判断した。

各水準点における SAR 画像分析により抽出した変動値は、箇所によっては年単位で見ると水準点測量結果変動値に対し数mm程度の差が見られるが、水準点周辺の SAR 画像分析対象箇所の変動値を平均すると水準点測量結果と概ね一致、つまり変動はほとんど見られないという結果になる。SAR 画像分析対象箇所と水準点位置の大きな違いとして、土地利用状況が挙げられる。水準点は測量の基準点かつ定期測量地点として利用されるため土地の形状変化は生じないのに対し、分析対象箇所は農地や住宅、道路等様々な土地利用形態がとられており、利用状況によって変動にばらつきが生じている可能性が高い。ただし、比較期間全体でみると SAR 画像から抽出した変動値が水準点測量結果と同程度の値に収束する傾向が見られる箇所がほとんどであり、数年単位の変動の傾向は抽出可能と考えられる。

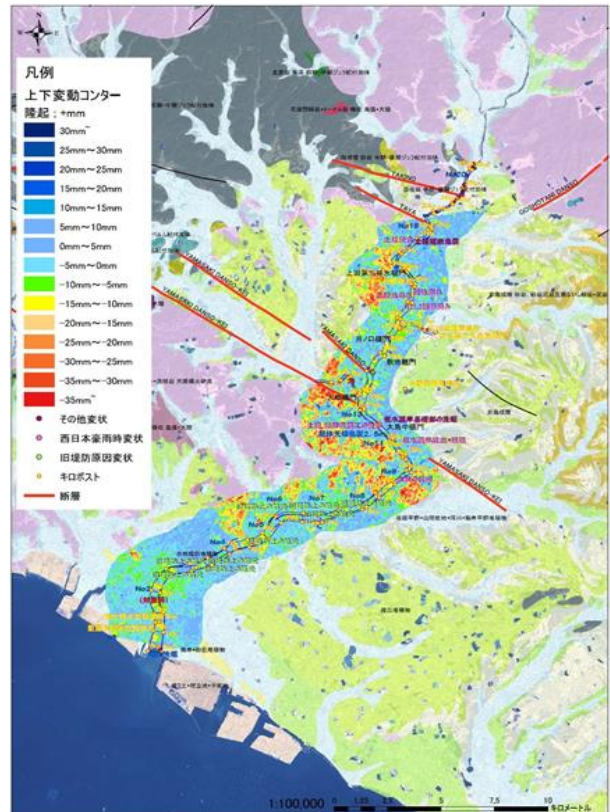
加古川流域（直轄区間）において、SAR 画像分析により堤防や高水敷の変状を把握することが可能か検討すべく、垂直方向（上下）変動の抽出を行った。2015年から2020年の期間での流域全体の変動抽出結果の傾向は図-7のとおり。加古川の17k~21k付近では比較的大きい変動傾向が見られるが、その他地域では変動は1cmに満た

図-7 加古川流域における上下変動抽出結果

ないところがほとんどである。変動が大きい箇所は断層近くであり、断層の存在が地盤変動に影響を及ぼしている可能性はあるが、数cm程度の変動かつ堤防付近ではなことから河川維持管理上影響はほとんどないと考えられる。

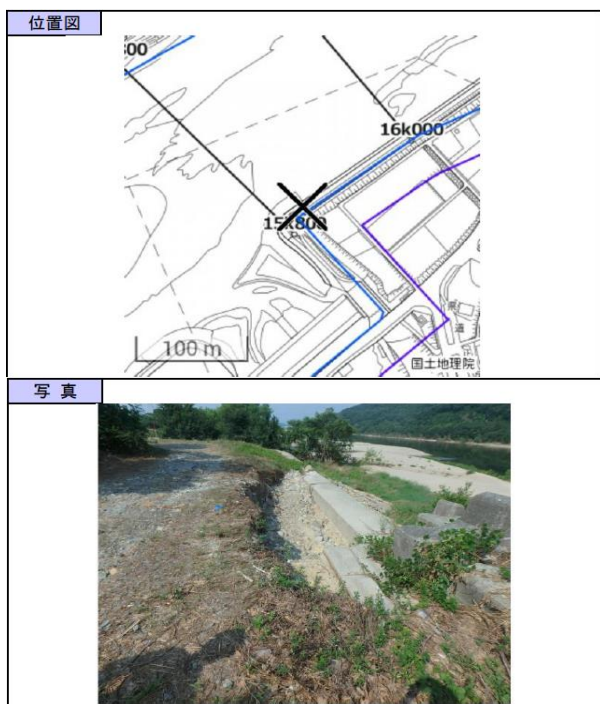
図-8 加古川左岸 15.8k被災箇所位置・状況

平成30年7月豪雨による被災箇所及び被災直後の状況は図-8のとおり。水制工の裏側が大きく洗堀されている。そして同箇所付近の垂直方向変動量分析結果は図-9のとおり。図-10中の黄緑色の点がSAR画像分析対象箇所、SAR画像の解像度と同様3m×3mメッシュでの表示となっている。また、青丸に囲まれた点が変動量の経年変化の表示箇所である。縦軸が変動量を表しており、上方向にプロットされると隆起、下方向にプロットされると沈下を示す。横軸は時系列を表している。分析に要するSAR画像枚数の制約から変動量を得ることのできる頻度は年2、3回程度が現状の限界である。

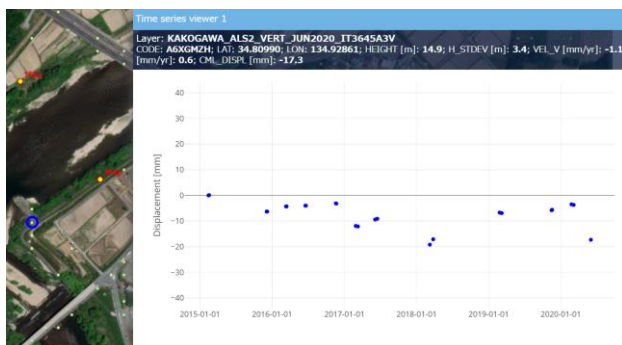
図-9 加古川左岸 15.8k 付近 SAR 画像分析結果

2017年、2018年から沈下が大きくなっているが、変動量が2cm程度しか見られないため、洗堀箇所と分析箇所が完全に一致していないことからうまく洗堀による変動を捉えられていない可能性が高い。また、実際に被災し

た2018年7月前後で変動量に大きな差が見られないことから、洗堀による変動量を抽出できていないと考えられる。

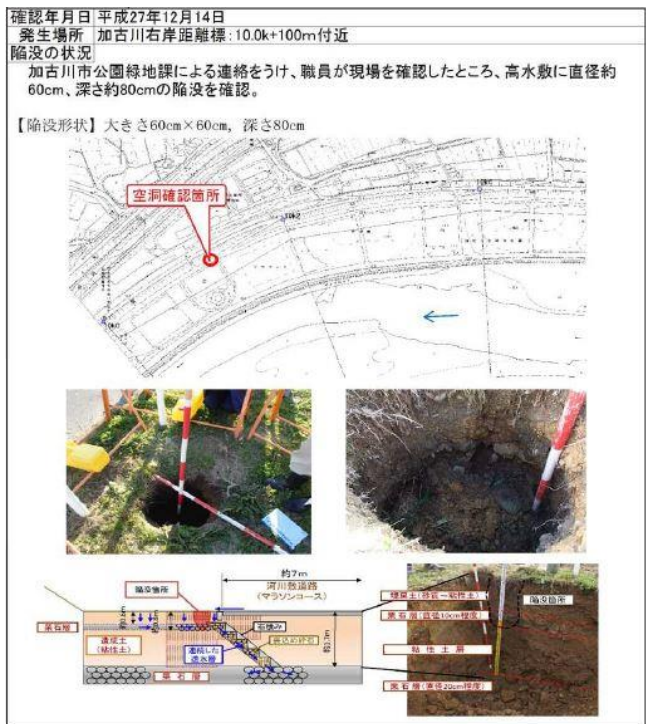
図-10 加古川右岸 10.0k+100m 高水敷陥没状況

高水敷の陥没箇所位置及び平成27年度時点の陥没状況、陥没メカニズムについては図-10のとおり。旧護岸の上に盛土を実施し高水敷を造成したことにより、旧護岸の石積みの隙間などに土砂が吸い出され空洞が生じた結果高水敷の陥没が発生したと考えられている。令和2年度には同箇所付近を複数点試掘し、図-11のように想定どおり旧護岸の埋設状況が確認された。そのため80m程度の区間を掘り返して旧護岸石積みを撤去し、良質土で埋め戻している。

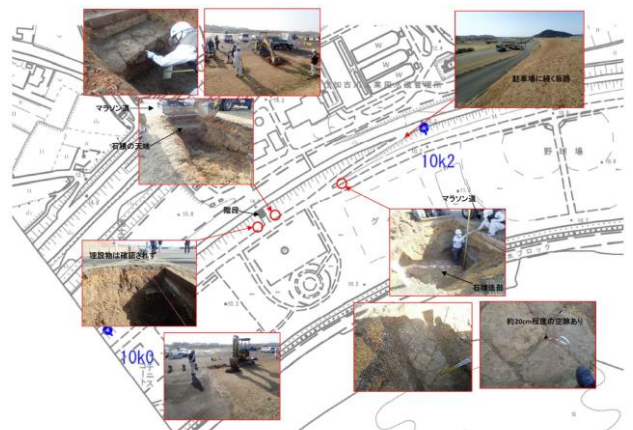
図-11 令和2年度高水敷試掘結果

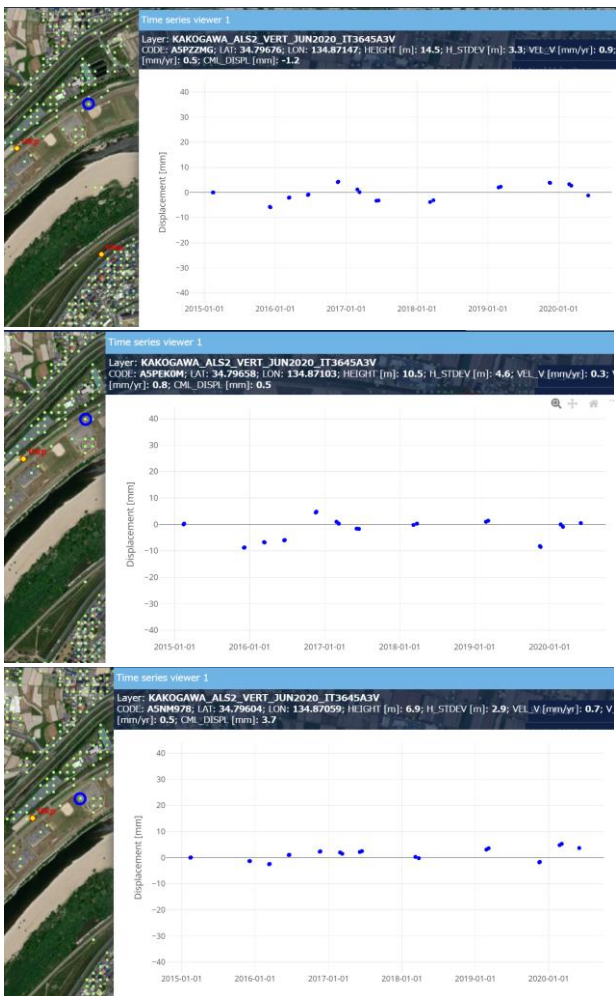
図-12 左岸 10.0k+100m 付近 SAR 画像分析結果

埋設構造物が確認された箇所付近の垂直方向変動量分析結果は図-12のとおり。分析対象箇所と陥没箇所が一致していないため大きな変動は見られず、また付近のどの箇所においても分析期間中に垂直方向に変動がほとんど生じていない傾向が見られた。陥没箇所の抽出はできなかったものの、旧護岸の存在により大きな沈下が生じていないことが確認された。このことから同箇所付近での陥没は徐々に引き起こされるものではなく、スポット的に生じるものと考えられる。今後変動量の傾向に大き

な変化が生じた場合は、陥没リスクが高まっている可能性がある。このように、SAR 画像分析による変動量のモニタリングが陥没箇所への警戒度の引き上げ等の判断に資すると考える。

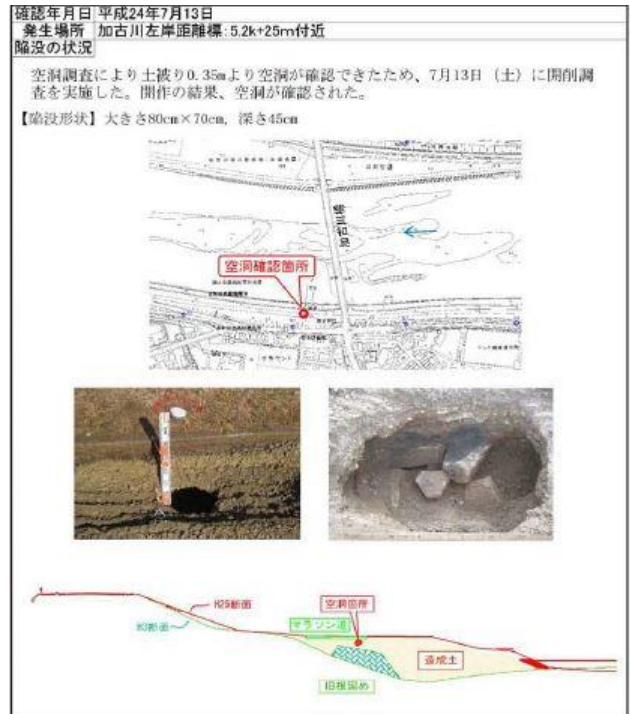
図-13 加古川左岸 5.2k 高水敷陥没状況

同箇所でも右岸10.0+100m付近と同様に高水敷の陥没が平成24年度に確認された。陥没の詳細は図-13のとおり。同箇所の陥没のメカニズムは基本的に右岸10.0k+100mの陥没箇所と同様で、高水敷に埋設された旧護岸根固めの巨石の隙間に盛土が吸い出され、空洞化が生じたことで引き起こされたと考えられている。

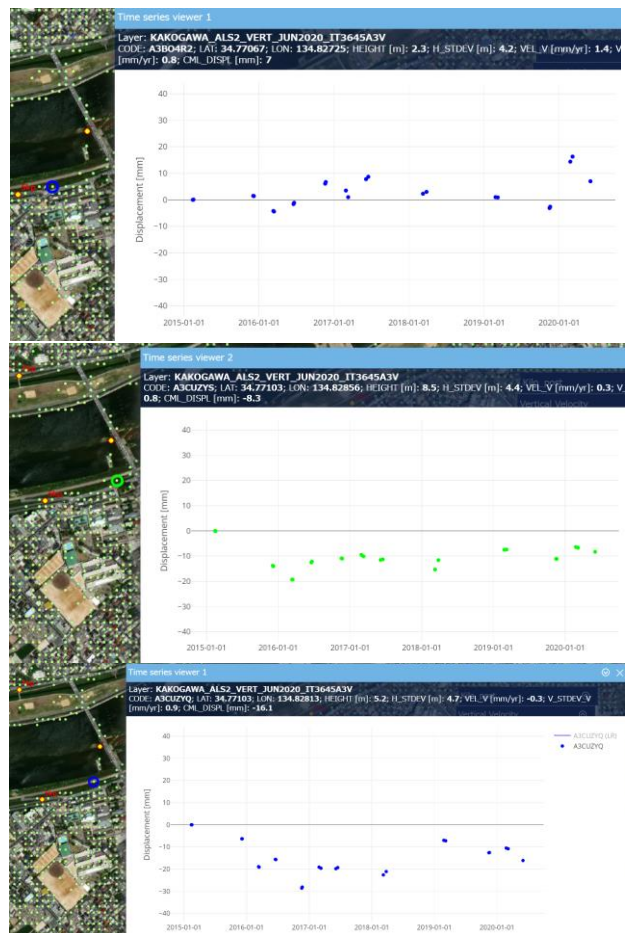
図-14 加古川左岸 5.2k 付近 SAR 画像分析結果

同箇所付近の垂直方向変動量分析結果は図-14のとおり。陥没箇所から離れた堤防天端付近の箇所は下方の変動はなく、むしろ上方へわずかに変動している傾向が見られる。一方、巨石が埋設されていると考えられる陥没箇所付近は大きな変動は見られないものの、2016年より下方に変動している傾向が確認された。陥没を直接抽出できてはいないが、埋設巨石の存在により高水敷が沈下している様子を捉えている可能性がある。ただし、2016年に1、2cm程度変動し、その後はほとんど変動していないため、現状陥没リスクは高まっていないと考えられる。SAR 画像分析により得られたこれら情報をもとに、今後のモニタリングにて大きく変動が見られた場合は巡視頻度を強化するなどの検討が可能となると考える。
