# 琵琶湖内の有人島“沖島”における 環境に配慮した急傾斜地崩壊対策について

安井 潤

滋賀県 大津土木事務所 河川砂防課 (〒520-0807 滋賀県大津市松本1丁目2-1)

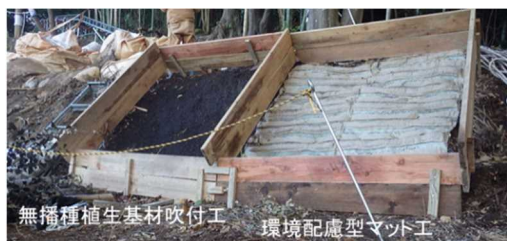
写真-3.2 試験施工の状況

ただし、埋土種子や飛来種子がどの程度緑化に寄与するかが不明確であったことから、現場条件に近いC工区隣接地に2m四方の仮設枠を設け、試験施工をおこない、比較したうえで、その結果を勘案して緑化工の工種を選定することとした。

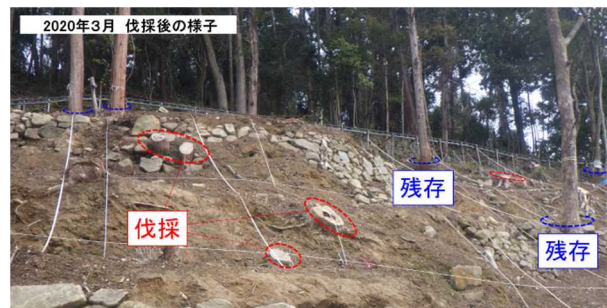
写真-3.3 大径木の対応結果状況

また、斜面に垂直に生えている木は倒伏の危険性があ

ったことから、伐採することとし、水平面に垂直に生えている木のうち、倒伏しても崖下の住居まで到達しないと考えられる樹木については残存させることとした。(図-3.3, 写真-3.3)

施工上やむを得ず支障となり、伐採が必要な樹木については、生物環境アドバイザーによって、現地で1本ごとに確認したうえで、伐採すべき立木にマーキングをおこない、後に伐採をおこなった。

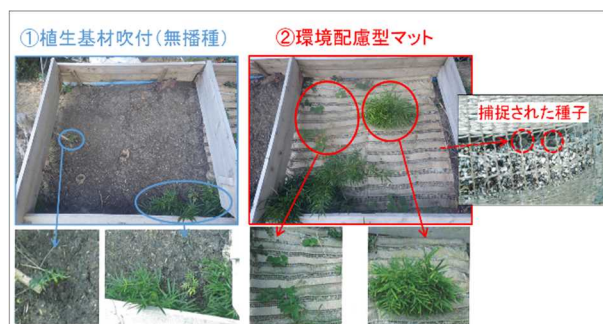
写真-4.1 試験施工結果

C工区隣接地において実施した試験施工の結果、写真-4.1のとおり、環境配慮型マット工の方が植生の回復が良好であったことから、C工区切土部には環境配慮型マット工を施工することとした。

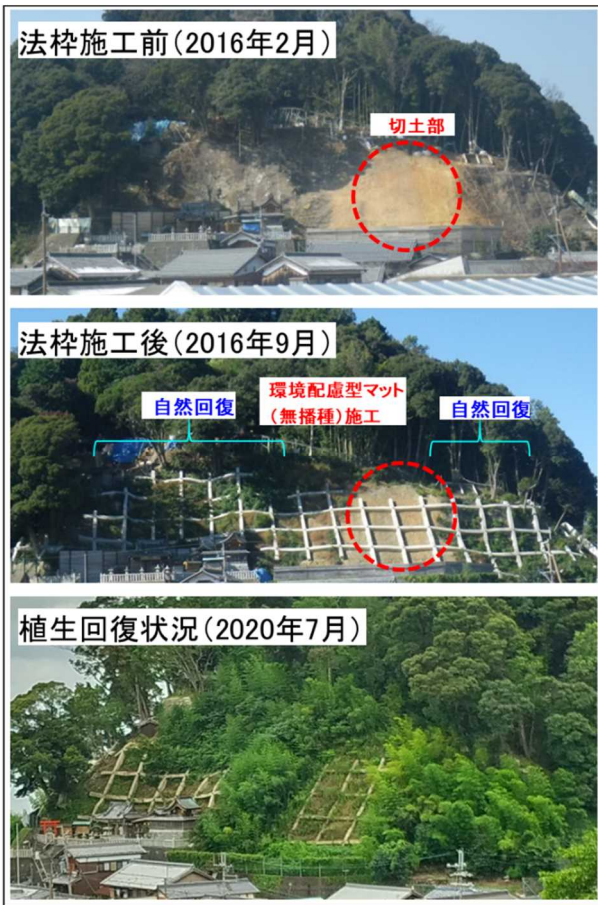
写真-4.2 C工区の植生回復状況

施工後の状況については、写真-4.2のとおりであり、切土部を含めて植生が回復している状況が確認できた。

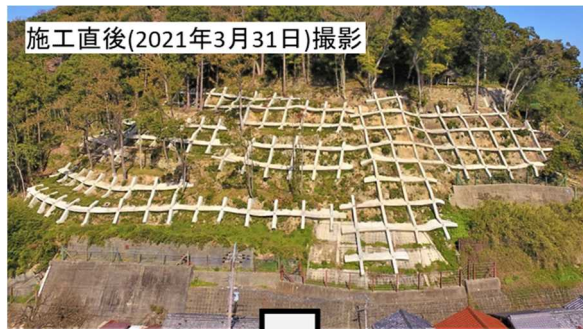
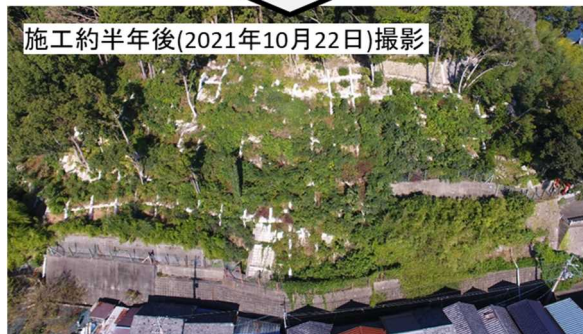
写真-4.3 B工区(下部)の植生回復状況

B工区(下部)では、自然回復による植生回復を図ったが、回復状況は写真-4.3に示すとおり、法枠が見えなくなるほど順調に回復していることが確認できた。
